# VALJALA PÜHA MARTINI KIRIK

## Seinte niiskusemõõtmised aastatel 2012-2019, kiriku sisekliima ja seinte sooldumine

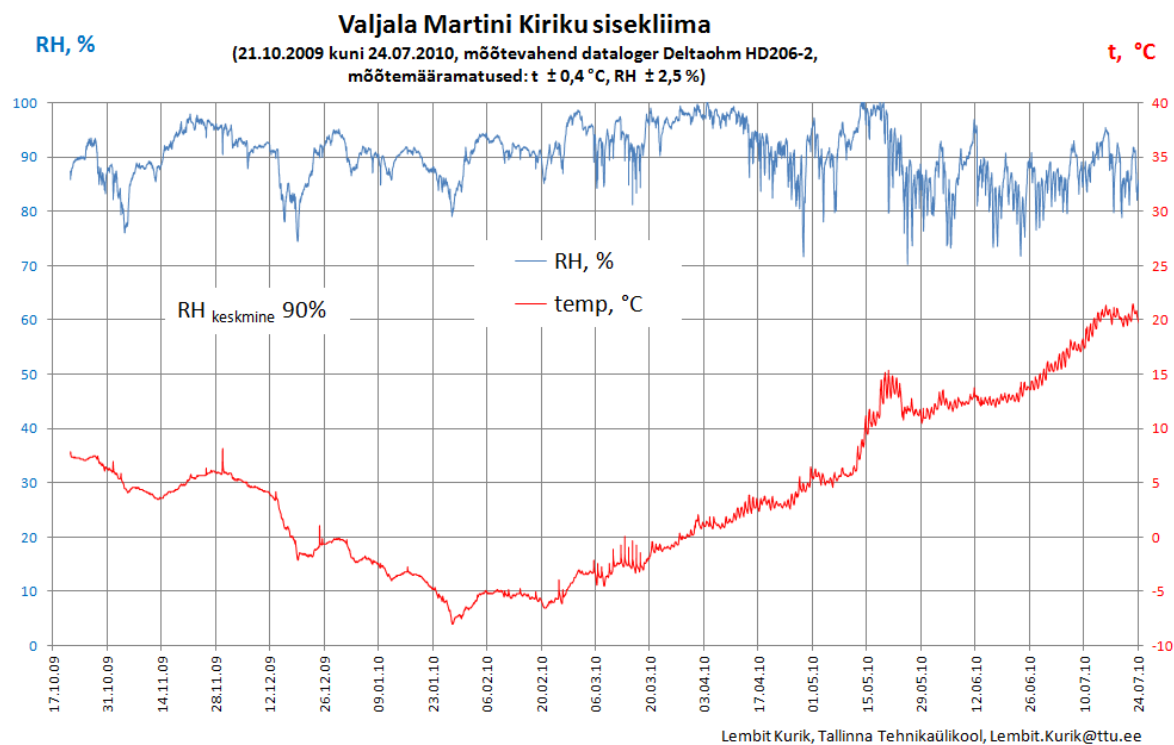
Sisekliima mõõtetulemused 2009/2010 (Pühakodade projekt, Rändmeister)

Tüüpiliselt kõigile Saaremaa kütmata kirikutele on suhteline õhuniiskus kirikus läbi terve aasta väga kõrge (ligi 90 %), mis loob soodsad tingimused vetikate, hallituse, seente ja bakterite arenguks. Talvel langeb sisetemperatuur pikaks ajaks nullist allapoole, mille tulemusel väga niisketes seintes tekivad külmakahjustused.

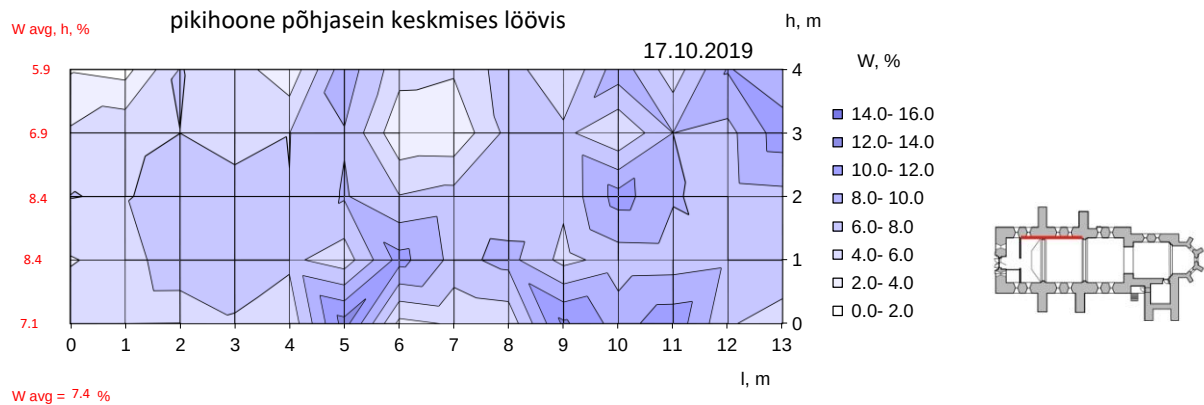
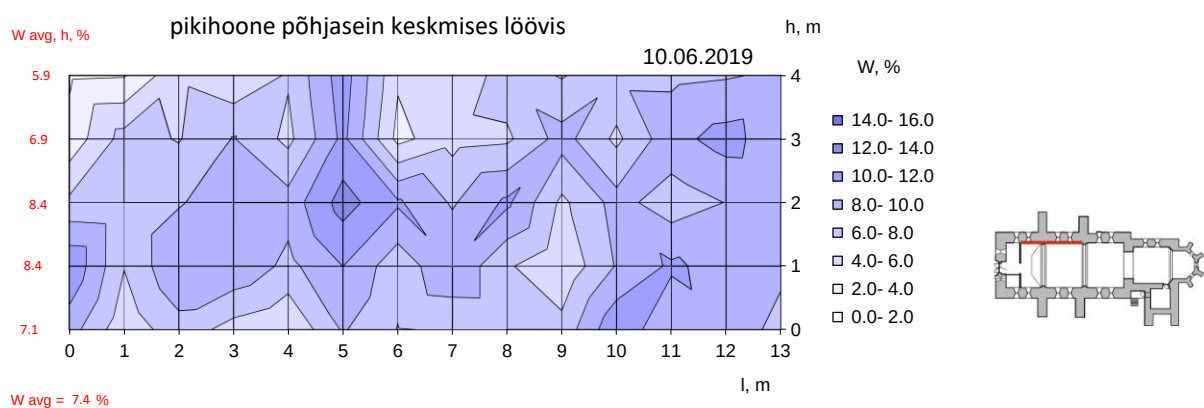
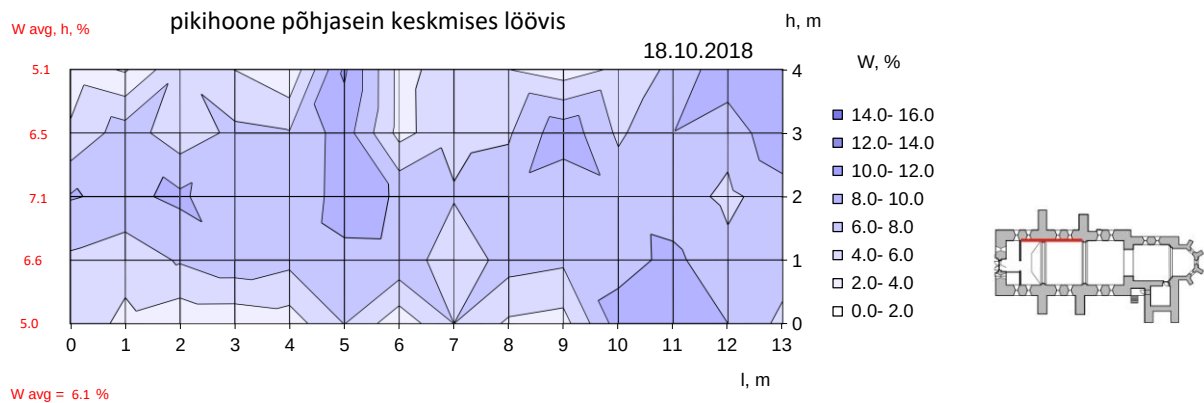
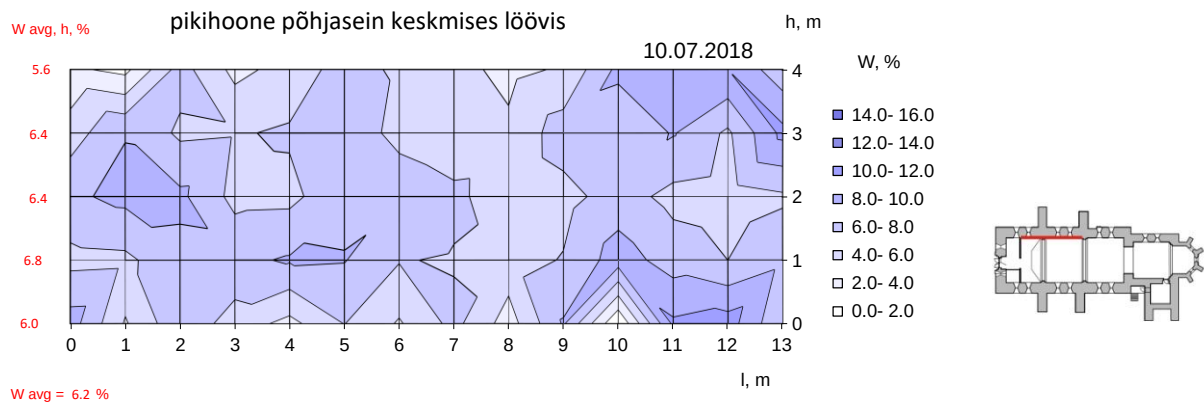
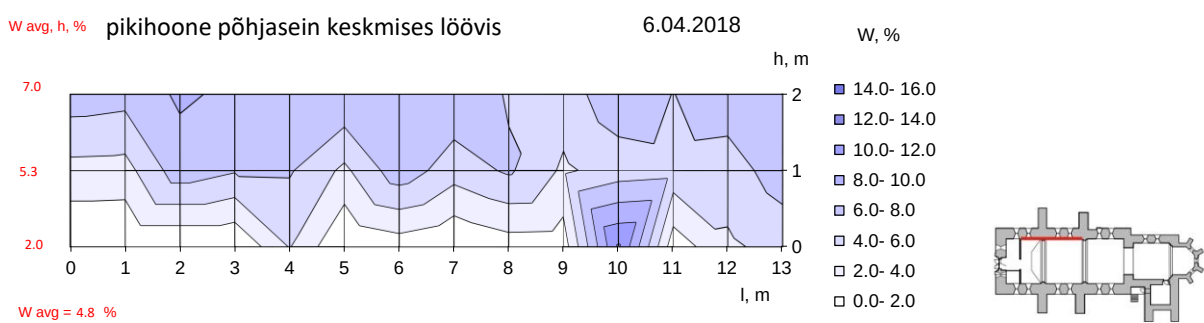
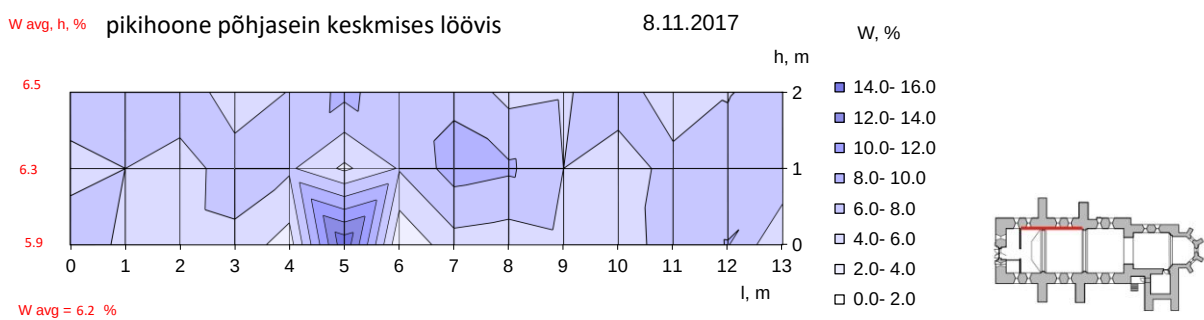
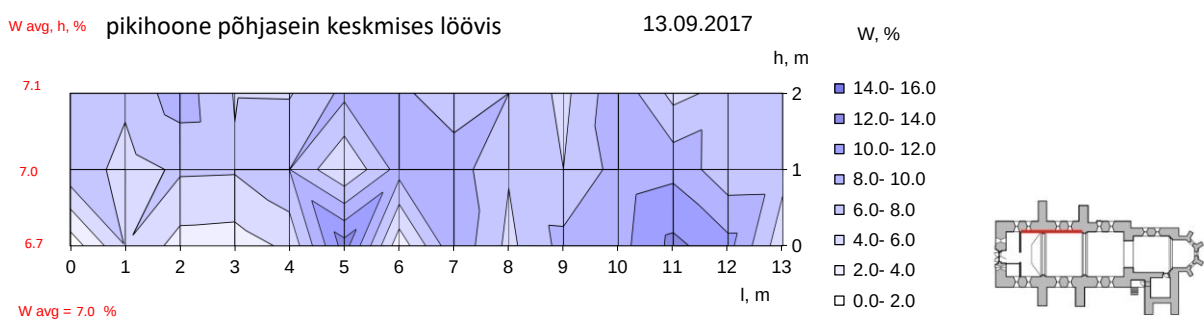
Pikihoone põhjasein keskmises ja läänepoolses löövis:

Fotod seina siseküljest

Rohelise vetika punktikujulised kolooniad

Seina välisvaade

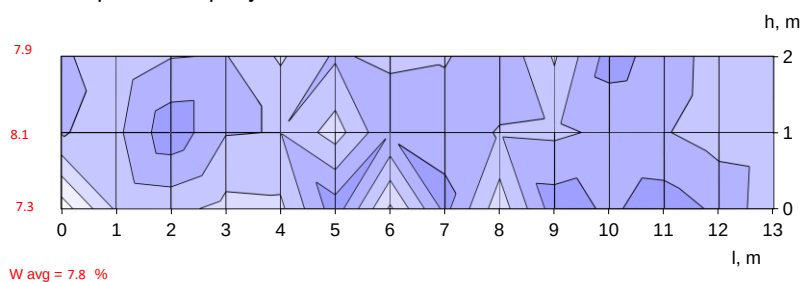
W avg, h, % pikihoone põhjasein keskmises lõõvis

2012 kuni aprill 2018 mõõdeti seina niiskust kõrguseni kuni 2 meetrit, edaspidi kuni kõrguseni 4 m. Sein on väga niiske läbi aasta pea kogu ulatuses, niiskusesisaldus on maksimaalne suve alul, vähenedes sügise poole. Varakevadel 2018 olid pöranda nivool niiskusesisalduse näidud madalad. Seda on võimalik seletada selliselt, et talvel/kevadel uut niiskust lisandub vähe, seina alumise osa vuugid on osaliselt tühjad ja sein hoiab vett halvemini kinni.

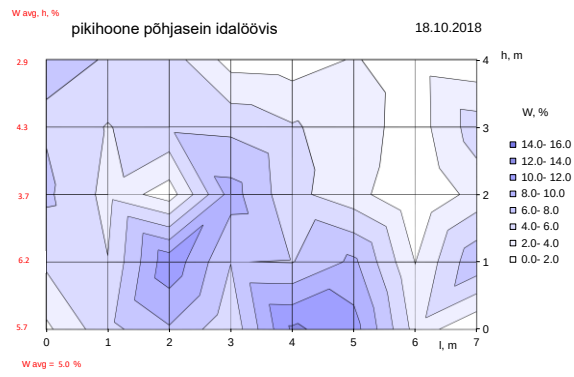
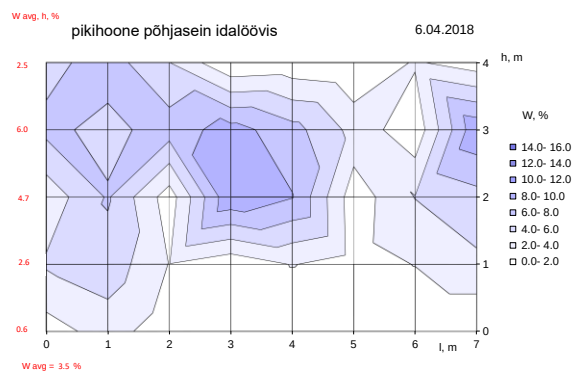
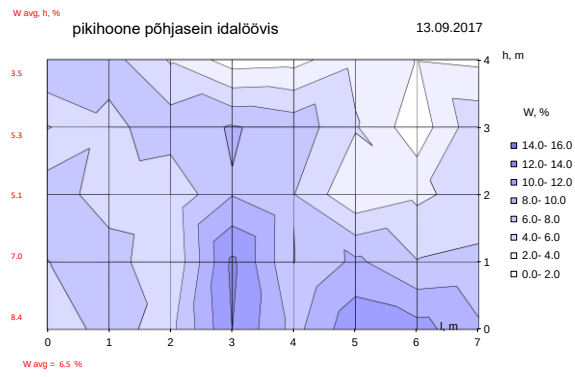
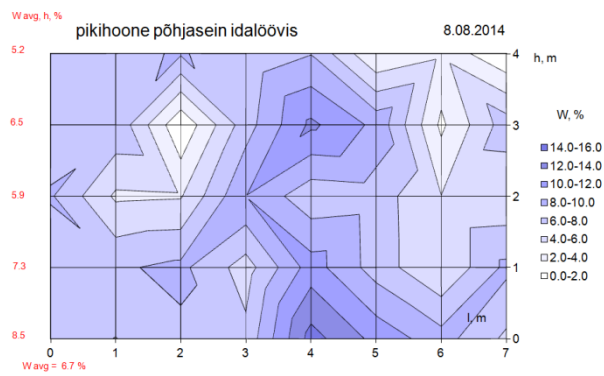
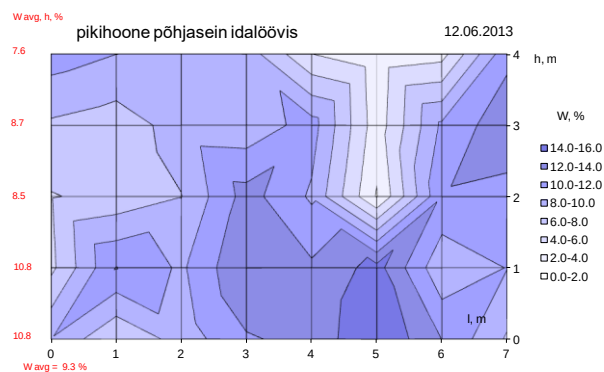
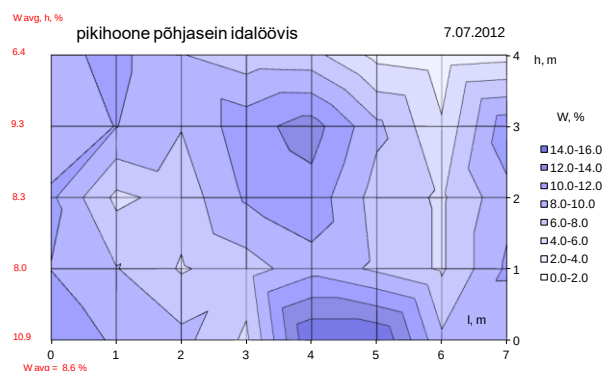
## Põhjasein pikihoone idalöövis:

Sein on niiske läbi aasta, niiskusesisaldus on maksimaalne suve alul, vähenedes sügise poole ja talvel.

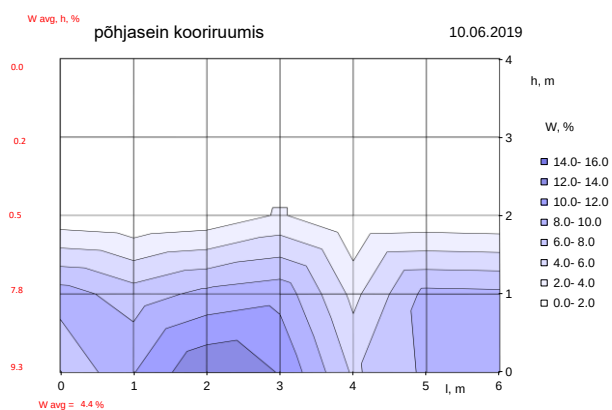
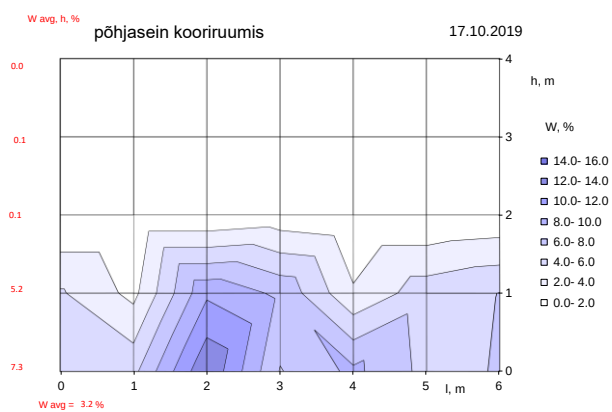
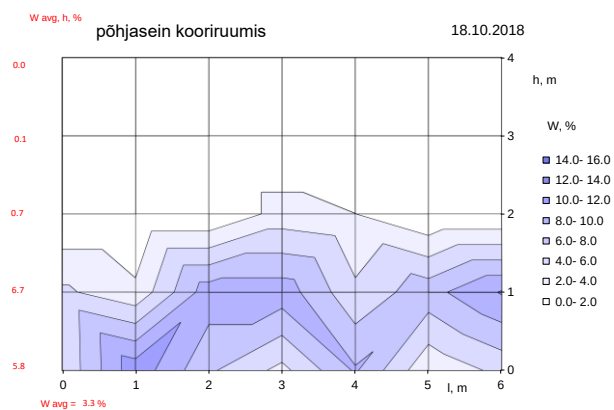
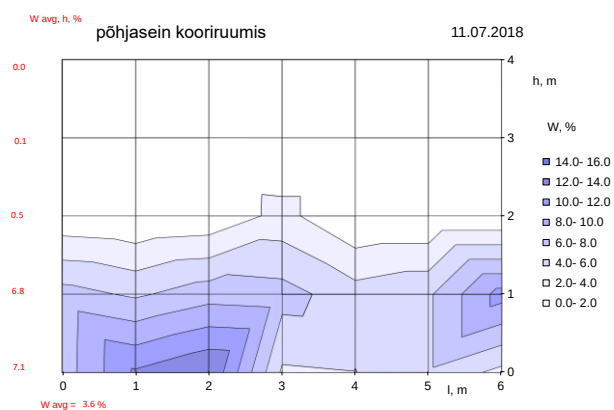
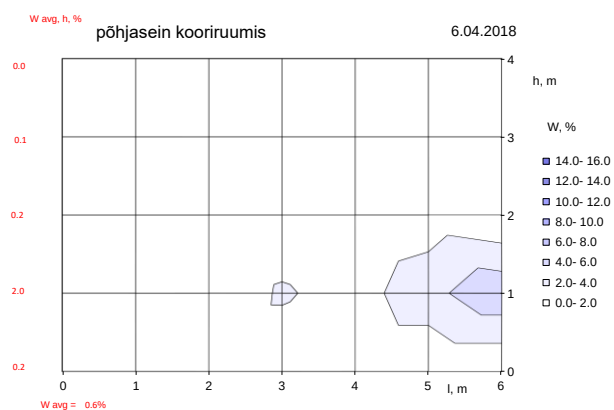
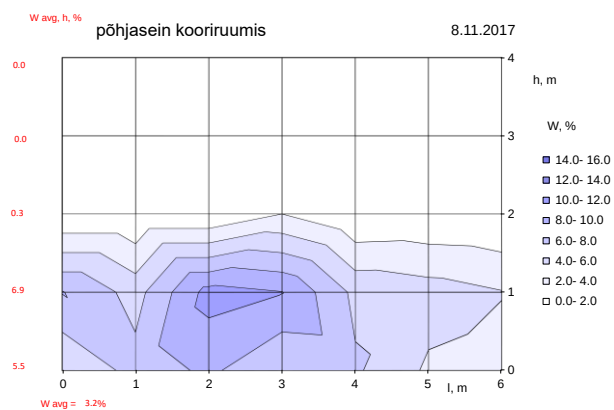
## Kooriruumi põhjasein:

Seina sisekülj kahjustunud seinamaalingutega

Seina alumine osa on olnud ühtlaselt niiske kogu mõõtmiste aja jooksul, välja arvatud 2018 –nda aasta aprillis, kõrgemal kui 2 meetrit on sein kuiv.

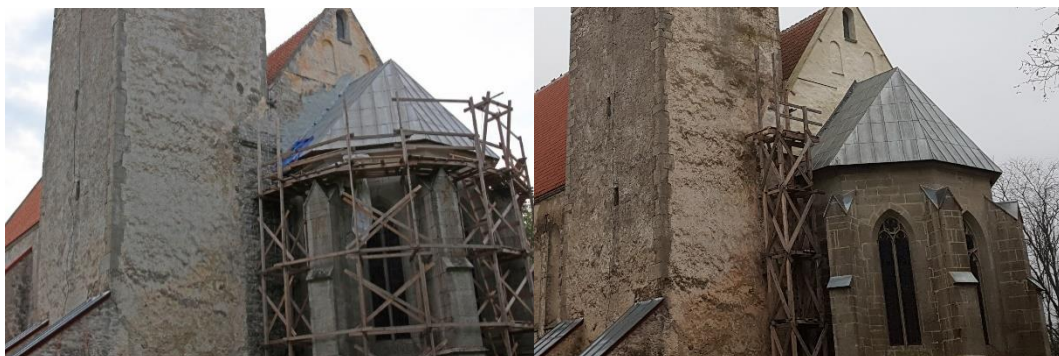
Apsiidi katus ja sein 29.06.2016 ning 8.11.2017

2015 ja 2017-ndal aastal on apsiidi katust ja selle ümbrust remonditud kuid kahjuks selle positiivne mõju seina niiskusesisundile pole kuigi suur. Seina olukorda mõjutab ka veel kestev vundamendi remont ja selle teostamiseks ehitatud varikatus.

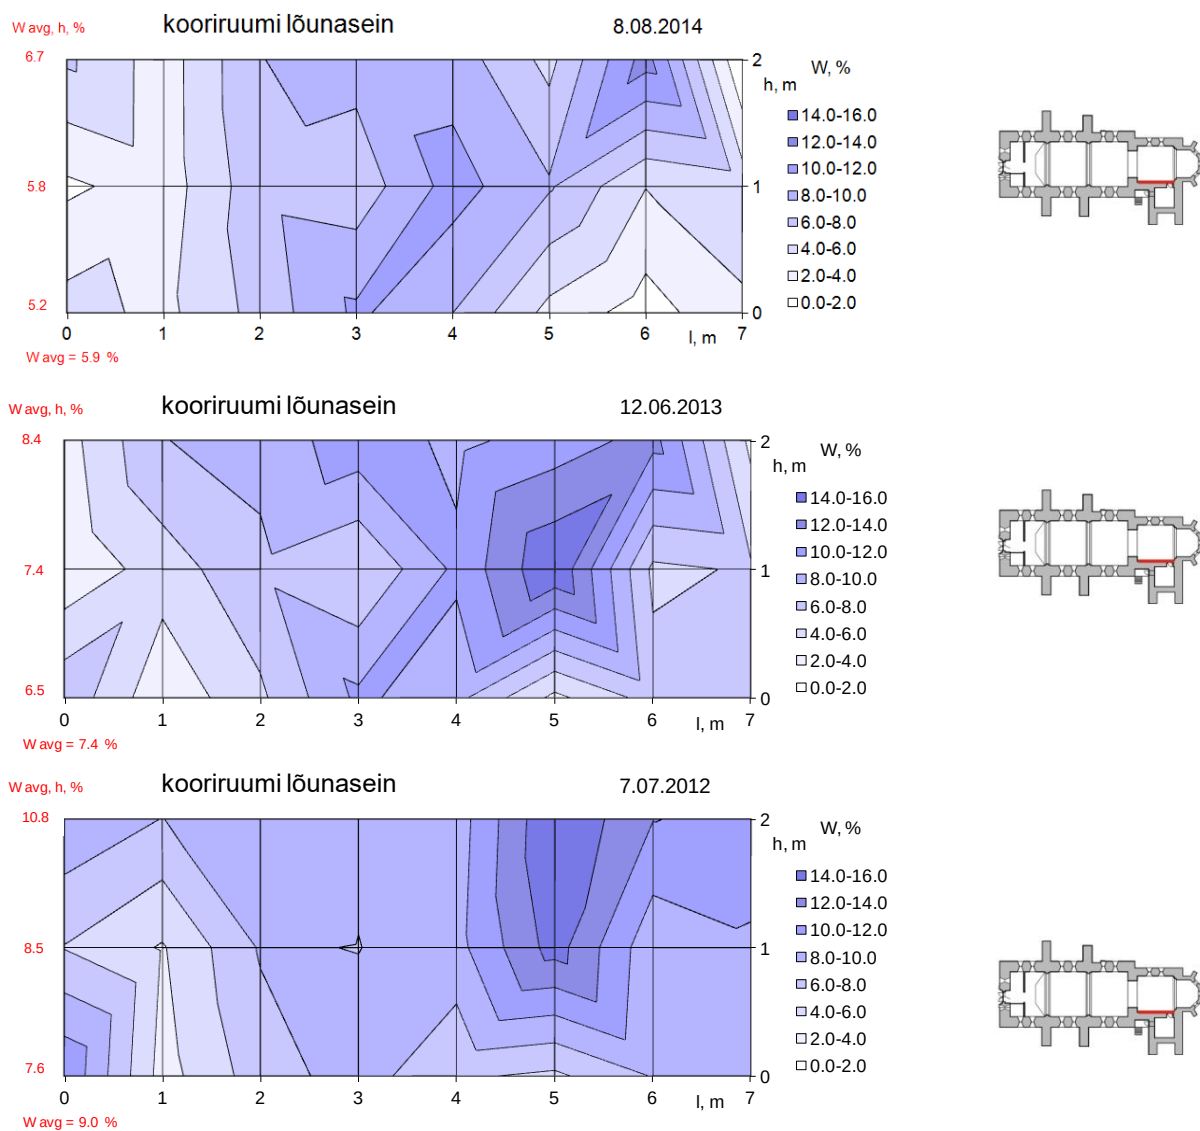
**Seina niiskusjaotus 2012 kuni 2019**

Sein on ühtlaselt märg kogu mõõdetud ulatuses. Probleemne koht on katuse ja torni kokkupuute koht, kus katuselt voolaval veel pole head teed kiiresti maapinnani jõuda.

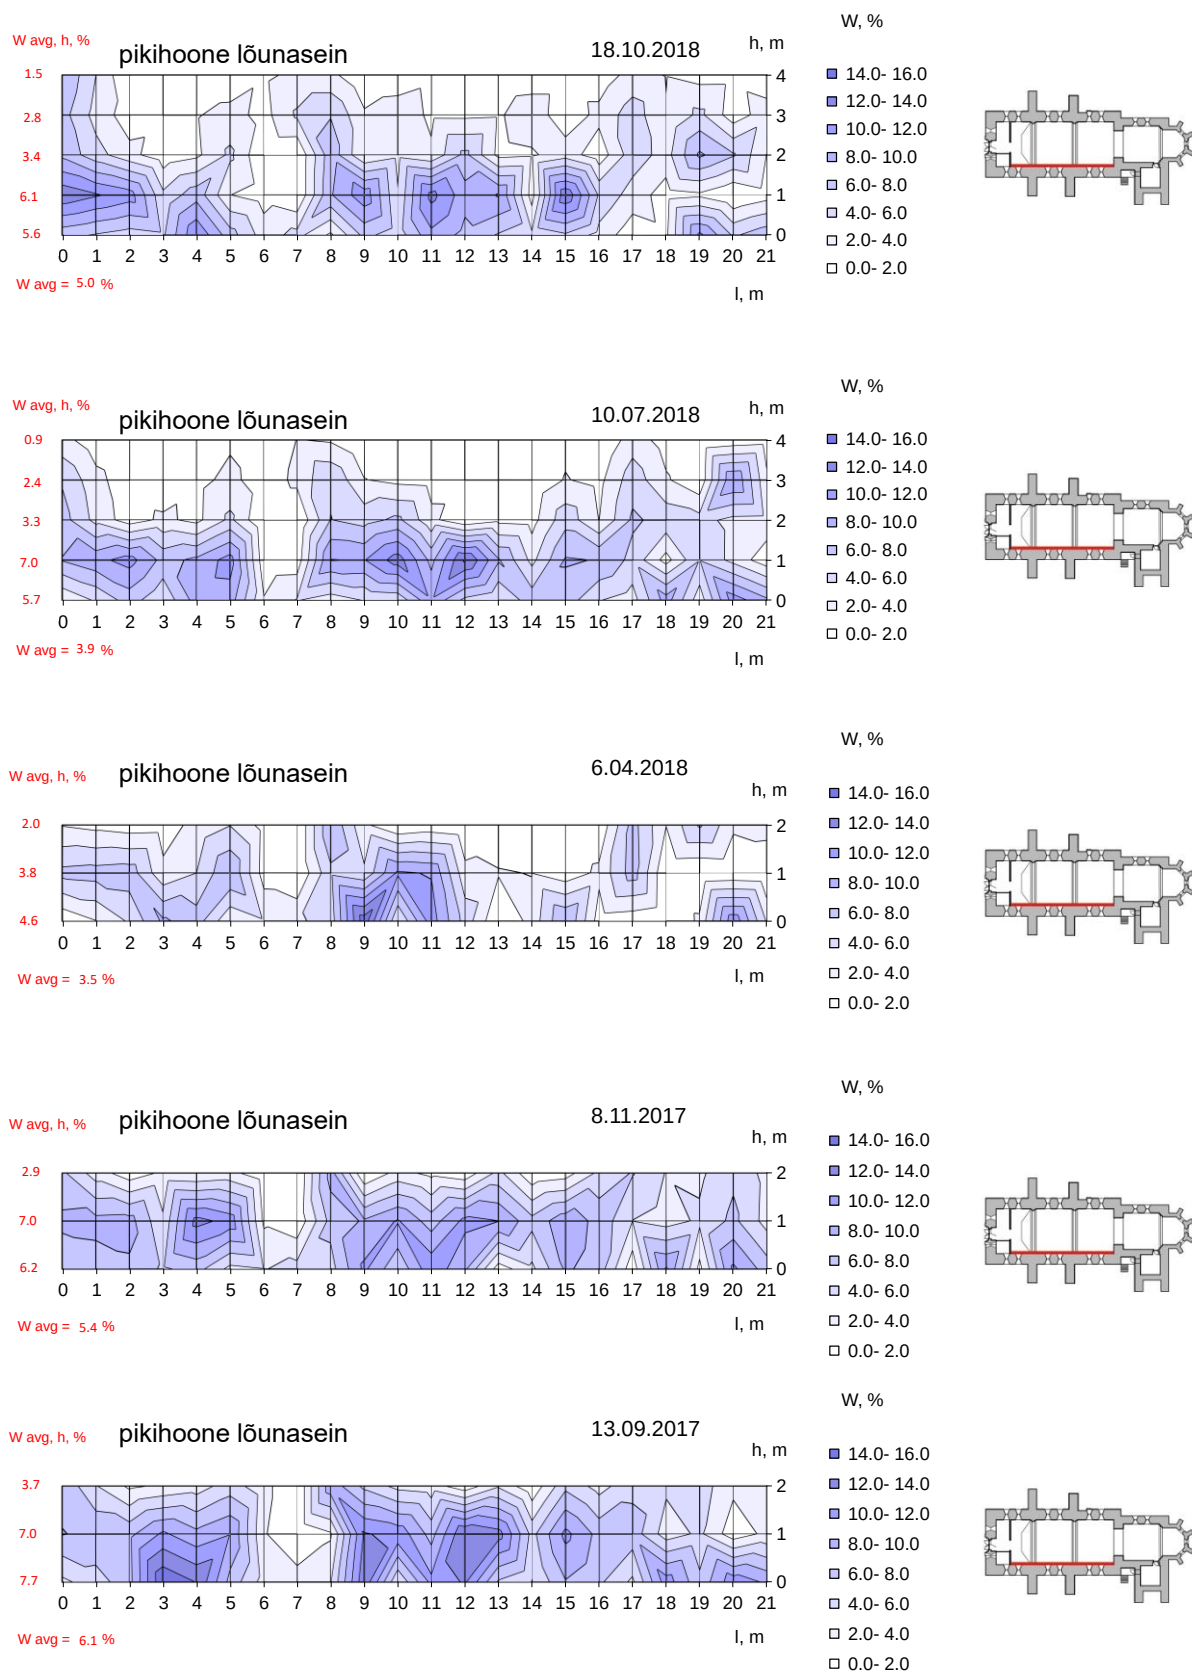
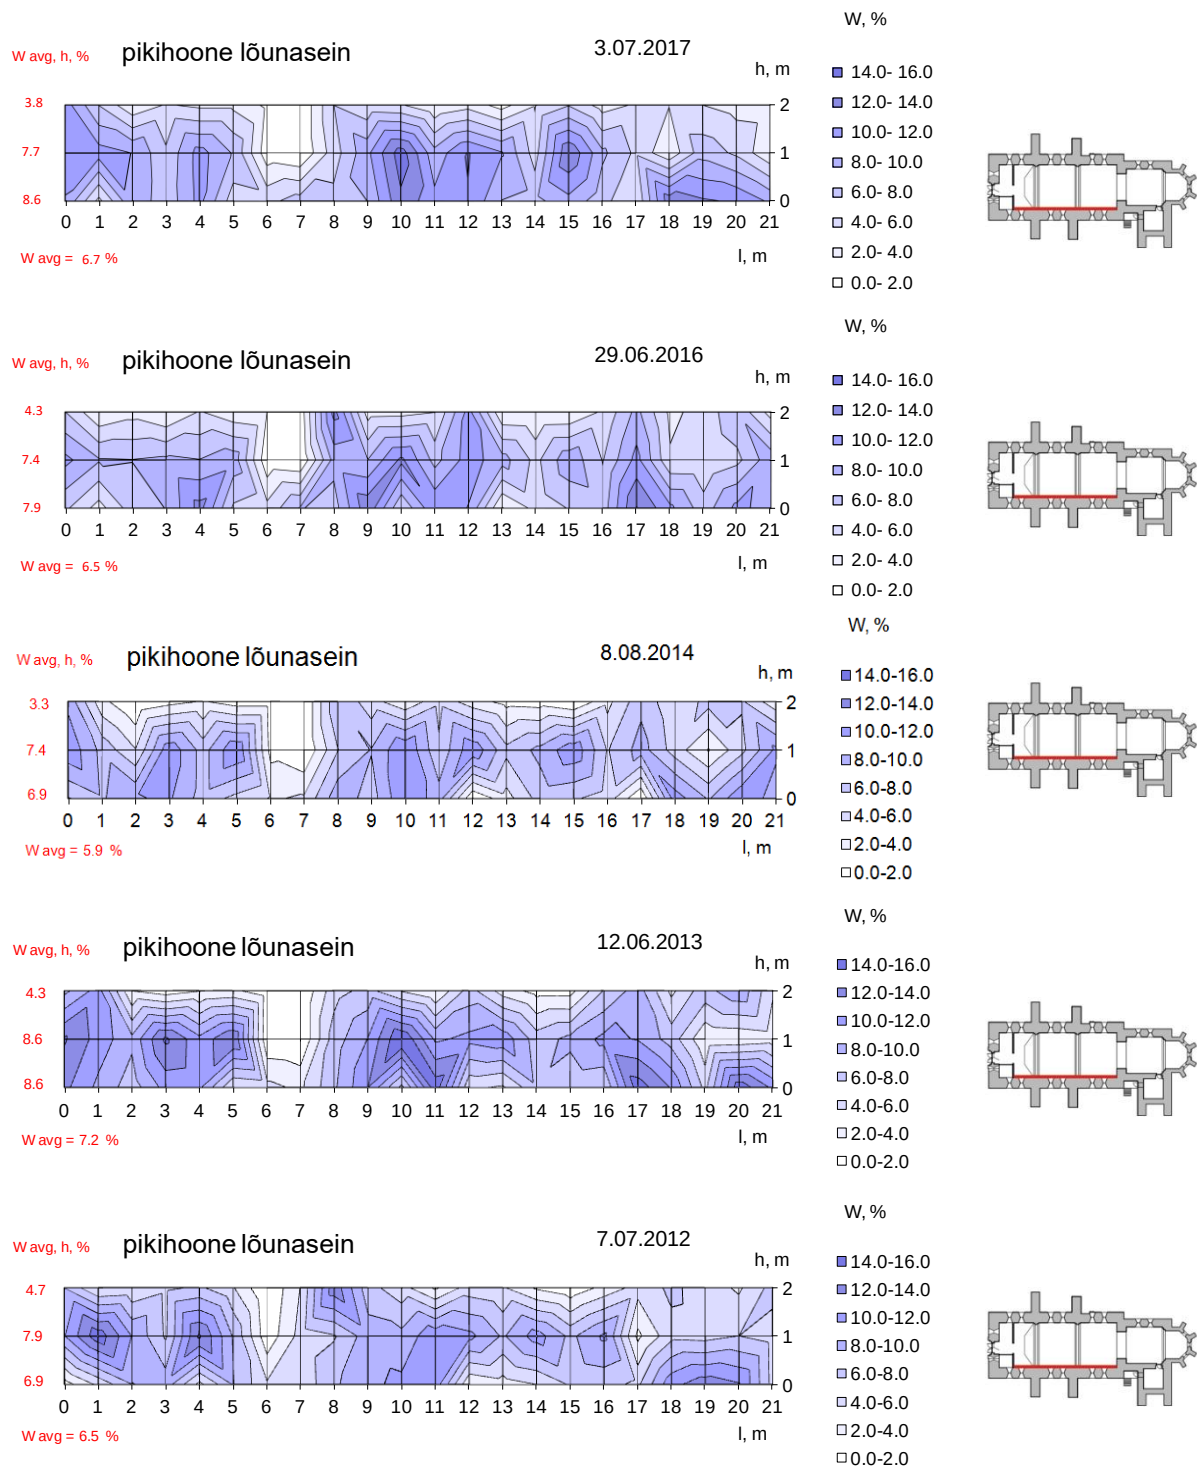
Seina niiskusjaotus 2012 kuni 2019

Seina niiskusesisaldus ajas muutub vähe, väikesed muutused on sesoonset laadi, sein on niiskem suve alguses, sügiseks niiskusesisaldus veidi väheneb.

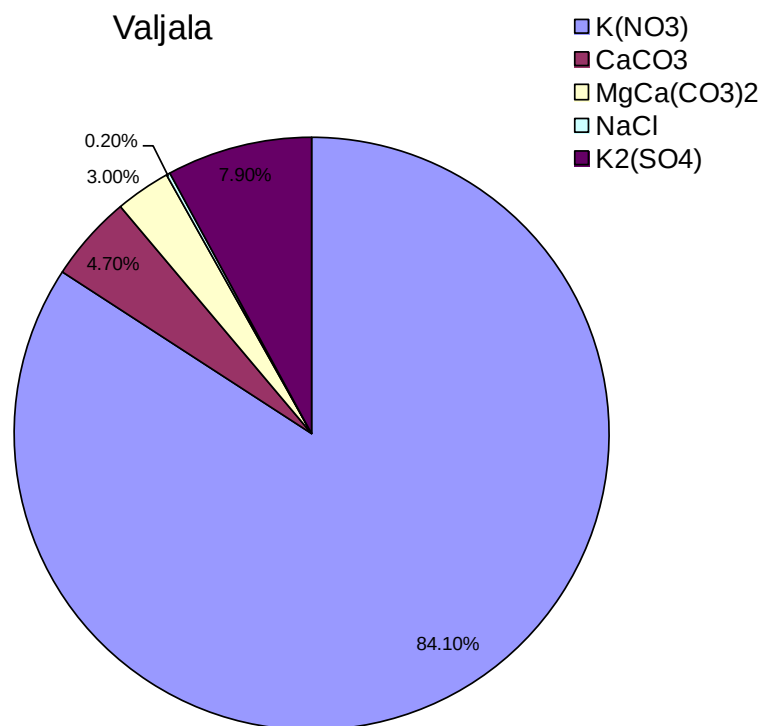
Soolade koostis Valjala kiriku lääneseinal (R. Traksmaa)

Eflorestsents kiriku lääneseinal oreli taga ja selle põhjustaja – vihmavee leke tõenäoliselt katuse otsaviilu või ka seina eendite kaudu. Sool on välja lahustunud seinamaterjalist, sest eflorestsentsi piirkond asub lääneportaali kohal ja kapillaarvesi pinnasest sinna ei jõua.

K<sub>2</sub>SO<sub>4</sub> korral on kristalse soola tekkimiseks vajalik, et RH oleks <97..98 % (sõltuvalt temperatuurist). KNO<sub>3</sub> eflorestsents algab aga õhuniiskuse korral, mis on väiksem kui 95..96 %. NaCl-di (tasakaaluline RH 75%) on proovis väga vähe, kas siis lahustunud Na ja Cl ionide vähesuse tõttu või oli õhuniiskuse liiga suur. Ülejäänud soolad CaCO<sub>3</sub> ja CaMg(CO<sub>3</sub>)<sub>2</sub> on ilmselt proovi sattunud seinamaterjali (dolokivi, mört) osakesed. Soolaproovi võtmise ajal oli RH 89% ja t 7,4 °C.

NO<sub>3</sub><sup>-</sup> ionide allikas on suure tõenäosusega organilist päritolu – linnu/nahkhiire sõnnik, bakterite poolt õhust seotud lämmastik, ... . Õhusaaste mõju tõenäosus on väiksem, sest ümbruses puudub suurtööstus. Konkreetse proovi korral on pinnasest pärinev nitraat peaaegu välistatud, sest proovivõtu koht on suure ukseava kohal.

Nitraadid lahustuvad hästi ja on võimelised niiskes seinas liikuma kaugele. Sulfaadid lahustuvad halvemini ja neid on ka analüüsitud proovis vähem. Kuna soolad on orgaanilist päritolu hapete poolt seinamaterjalist välja lahustatud, siis selline protsess muudab seina hõredamaks ja nõrgemaks.
