Objekt: Koeru kirik  
Kultuurimälestiste registri number: 15007  
Aadress: Järvamaa, Koeru vald, Koeru alevik, Väinjärve tee 1a  
Valdaja: EELK Koeru kogudus  
Tellija: Muinsuskaitseamet

## Koeru kiriku seinamaalingud

### Uuringute aruanne

Koostaja:  
FIE Anneli Randla  
VS 488/2010-E  
Salme 21-8  
Tallinn 10413  
5074131  
anneli.randla@gmail.com

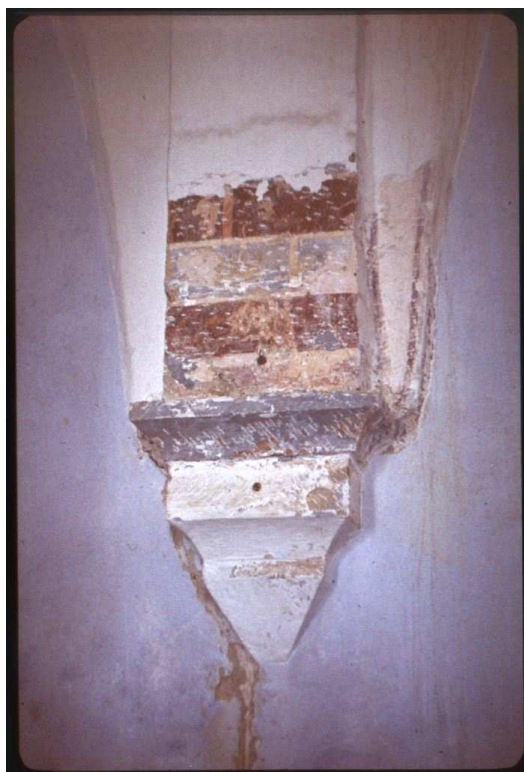
Vööndkaarte alumises tsoonis ja konsoolidel avas selle kihi maalinguid Villem Raam.<sup>7</sup>

**Villem Raami sondaaž 1969. a. Foto: V. Raam.**

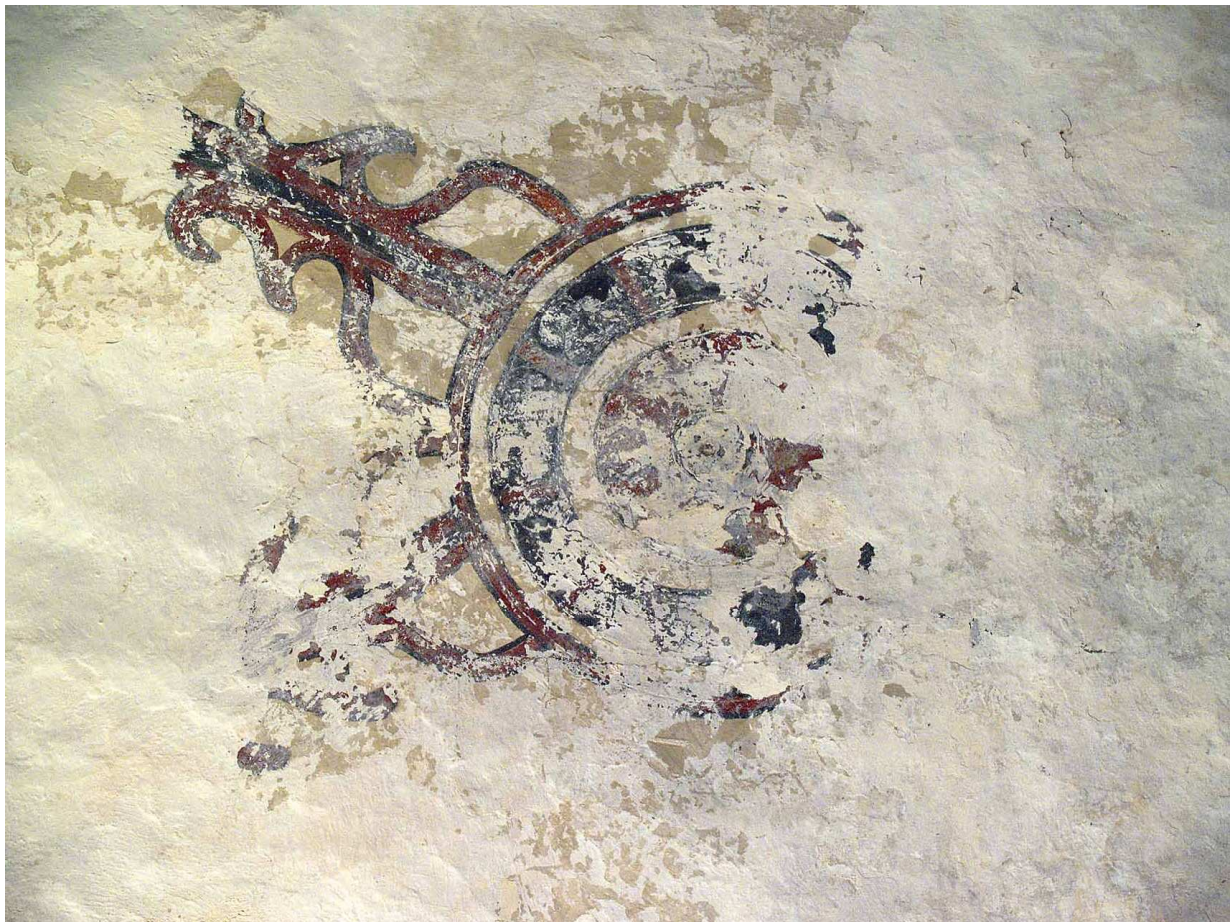
Taust on vahelduvalt roosakas. Pikihoones, lõunakülglöövi läänevõlvikus asub päismaaling. Võlvitipu ümber on kaks kvaadriteks jagatud rõngast, sisemisel on punased „kivid“ ja mustad „vuugid“, välimisel mustad „kivid“ ja punased „vuugid“. Neid ümbitseb omakorda musta-punane-must triip, millest lähtuvad servjoone triibud. Päismaalingu poolses otsas täiendavad triipe sepiist meenutavad laiendused.

**Päismaaling võlvil. Foto: P. Säre.**

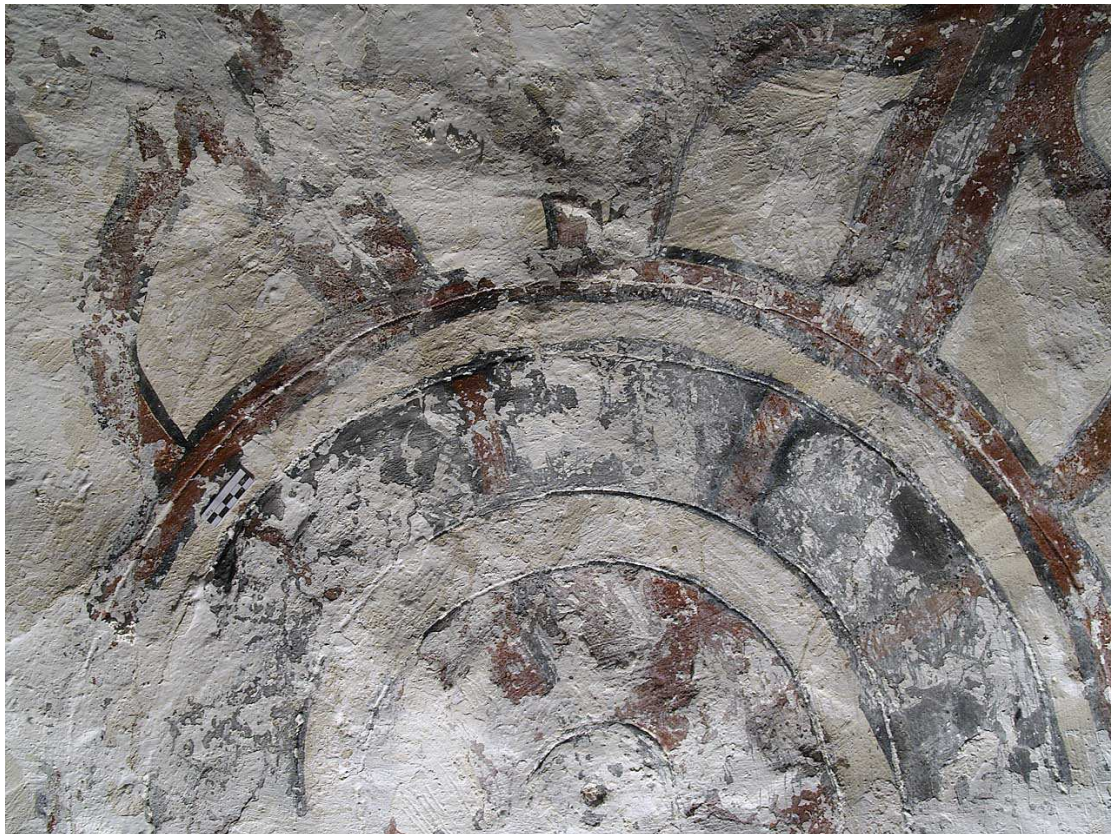
Päismaalingu ja osaliselt ka triipude kontuurid on tõmmatud märja krohvi sisse. Sõõrjate motiivide jaoks on kasutatud sirklit, mille nõela toetuspunkt on jätnud võlvitippu augu. Maaling on teostatud suhteliselt laia pintsliga vaba käega kontuure üle tõmmates. Servjoonte laiendused on maalitud vaba käega ja varieeruvad kujult ja joone paksuselt.

**Detail päismaalingust. Näha on märga krohvi ette tõmmatud kontuurid. Foto: P. Säre.**

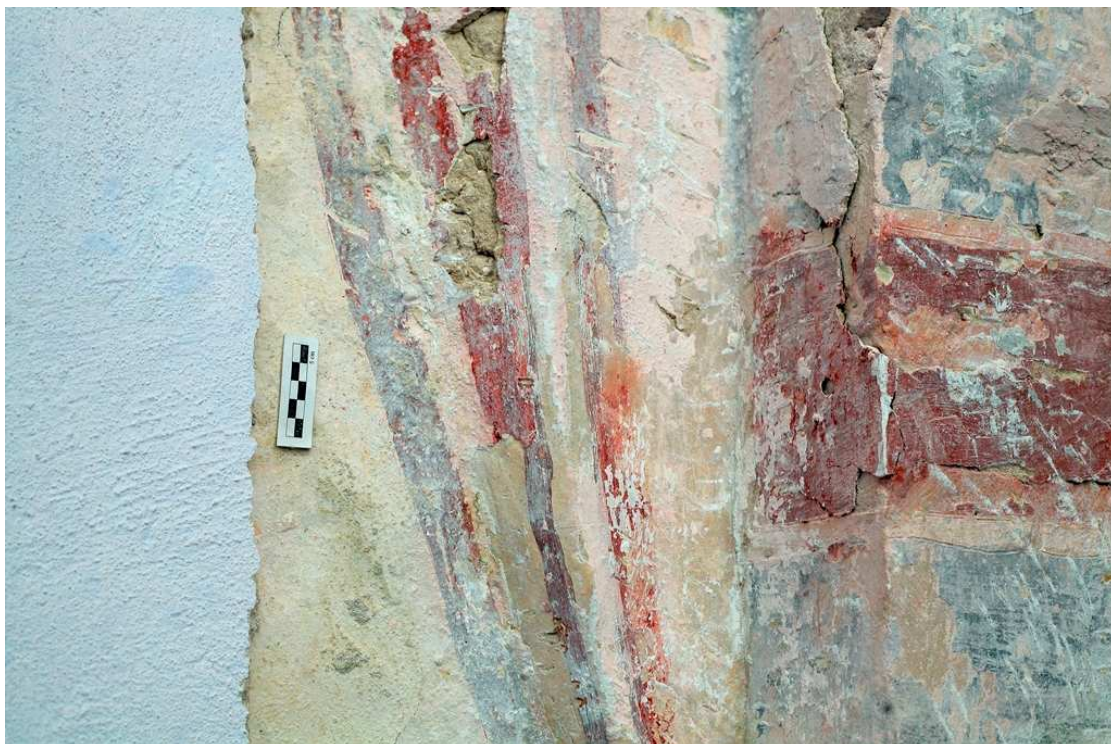
Kilpkaartel on samuti triibud (must, punane, hall), konsoolidel ja vööndkaartel kvaader (punane, valge, külgedel ainult punased jooned).

**Esimese ja teise viimistlusskeemi kihid lõunaseinal ja vööndkaarel. Foto: M. Siplane.**

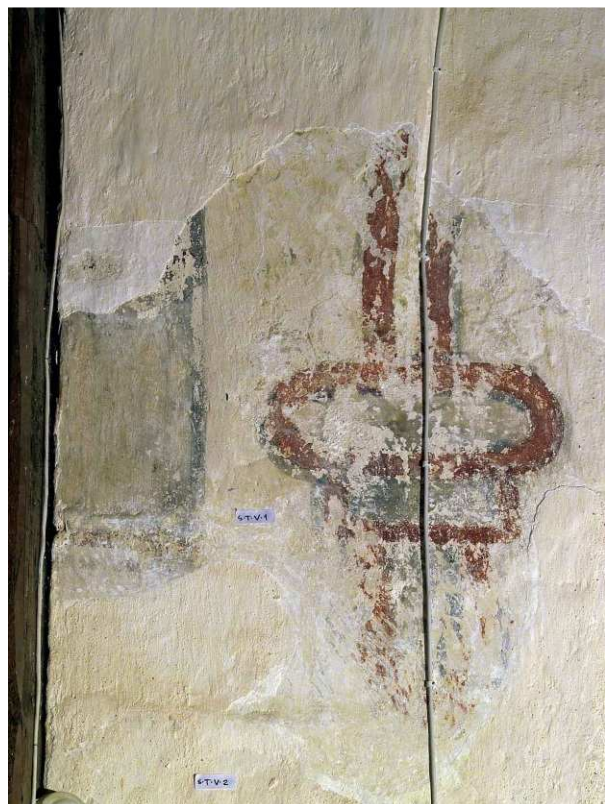
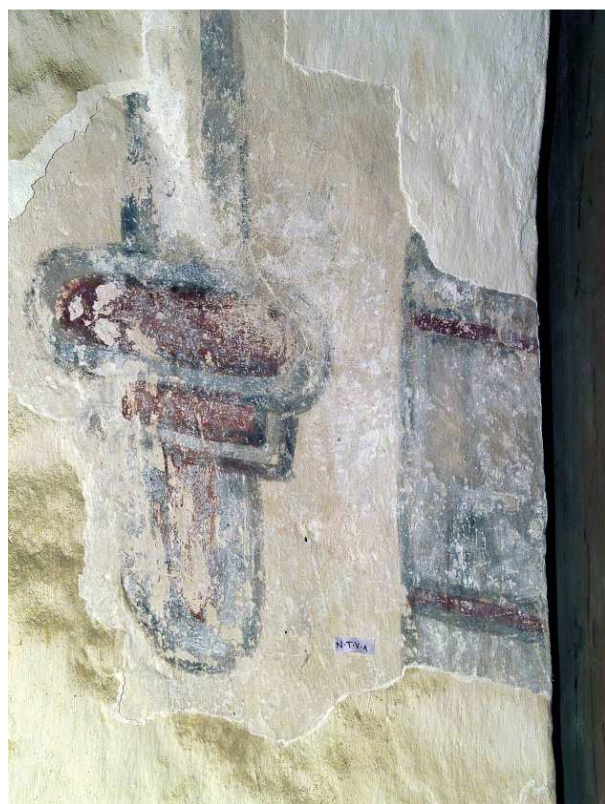
Tornialuses võlvikus on kaks maalitud konsooli (punase, musta ja halliga, värvilahendus omavahel negatiivis) ja võlvi servjoonel triibud.

Maalitud konsoolid ja nurgakvaadrid tornialuses võlvikus. Fotod: P. Säre.

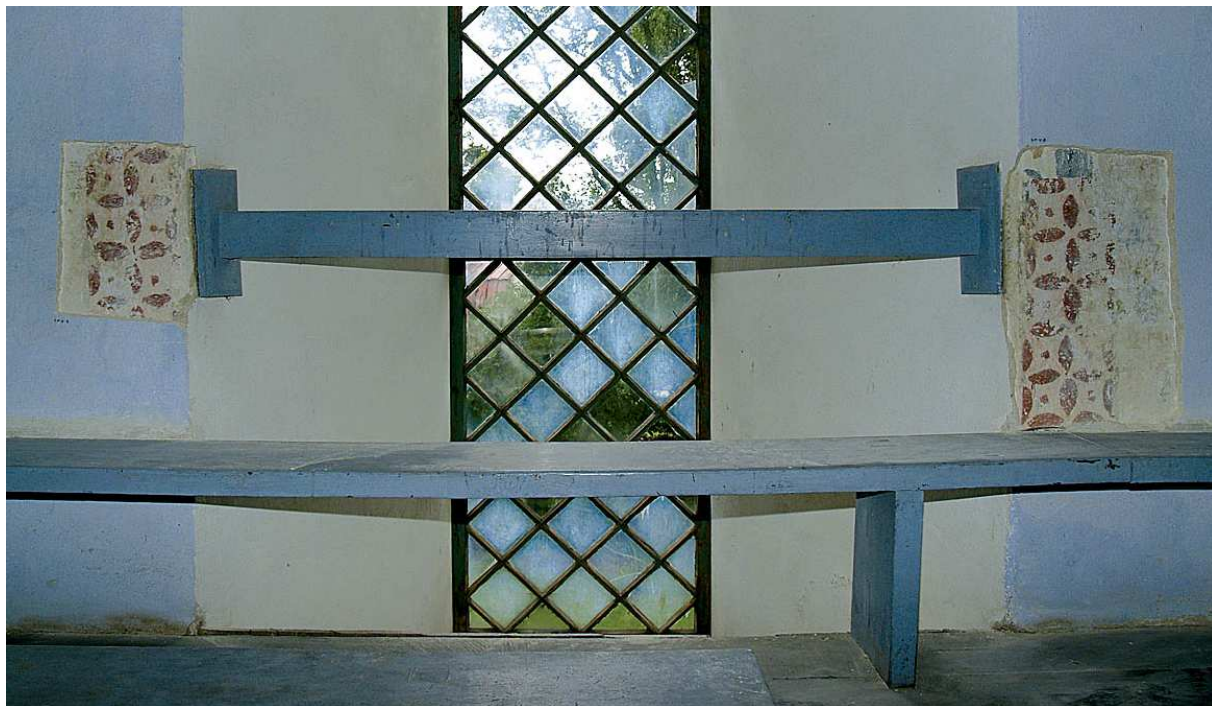
Akende ümber nii pikihoones kui ka kooris paikneb punaste nelja lehega „lillemotiivide“ vööd täis- ja poolikutest „lilledest“. Vöödi siseservas on punane triip, välisservas must triip. „Lilled“ kroonlehtede vahele on maalitud sümmeetrilised täpid. „Lilli“ on trafaretiga maalitud alt üles, „lilled“ ühendamine akna tipus ei ole väga hästi õnnestunud.

„Lilled“ pikihoone lõunakülje keskmise akna ümber. Foto: P. Säre

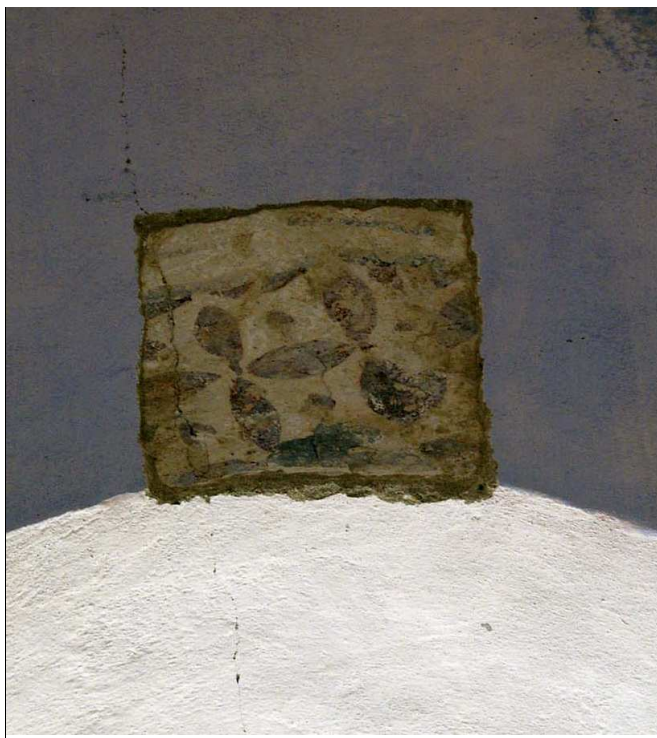
„Lilled“ sama akna tipus. Foto: P. Säre.

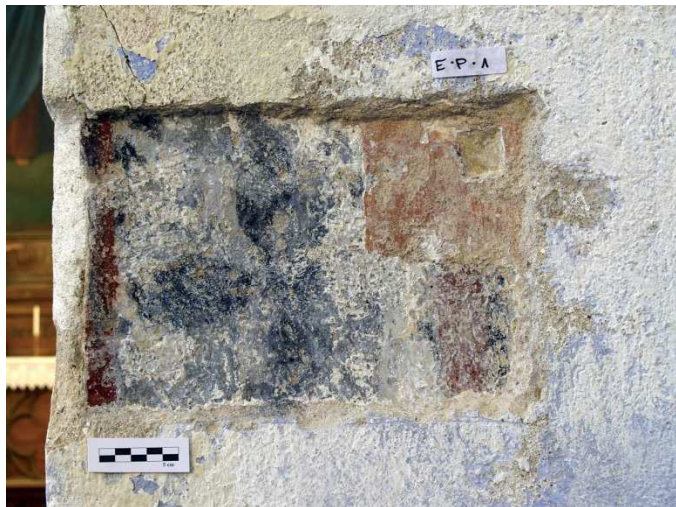
Võidukaare ümber on samasugused, kuid musta värvi „lilled“ (punane triip kaare siseküljel, must lill, välisservas must-punane-must triip). Võidukaare all (siseküljel) on maalitud kvaader: punane „kivi“ mustade raamistustega.

„Lilled“ vööndkaare ümber. Foto: P. Säre.

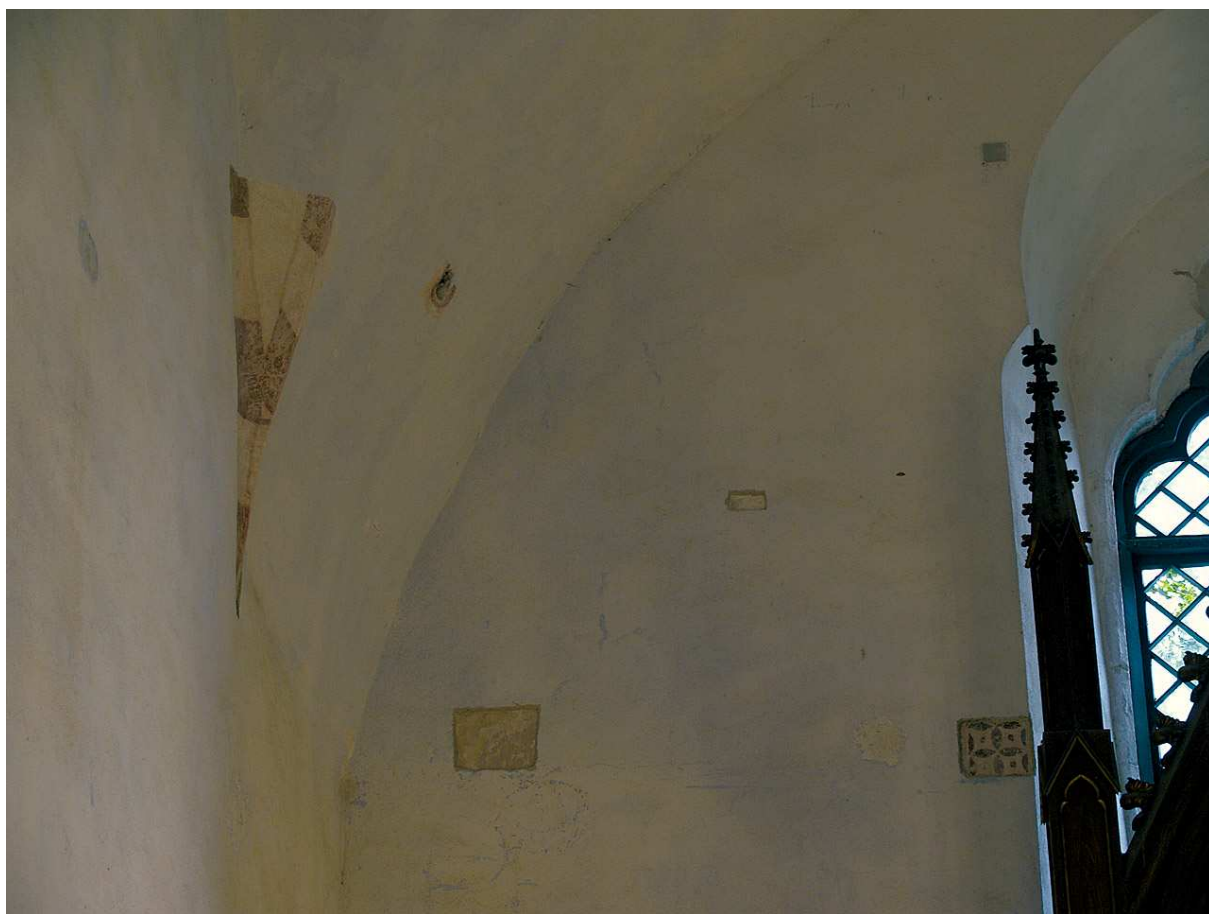
Kooriruumi võlvil on servjoontele maalitud kalasabamuster ja kilpkaartel on punane ja valge kvaader „vuukideta“, aga välisservas on punane triip. Akende ümber on punased „lilled“. Võidukaare lääneseinal ei leitud maalinguid.

Maalingute sondaazid kooriruumis. Foto: P. Säre.

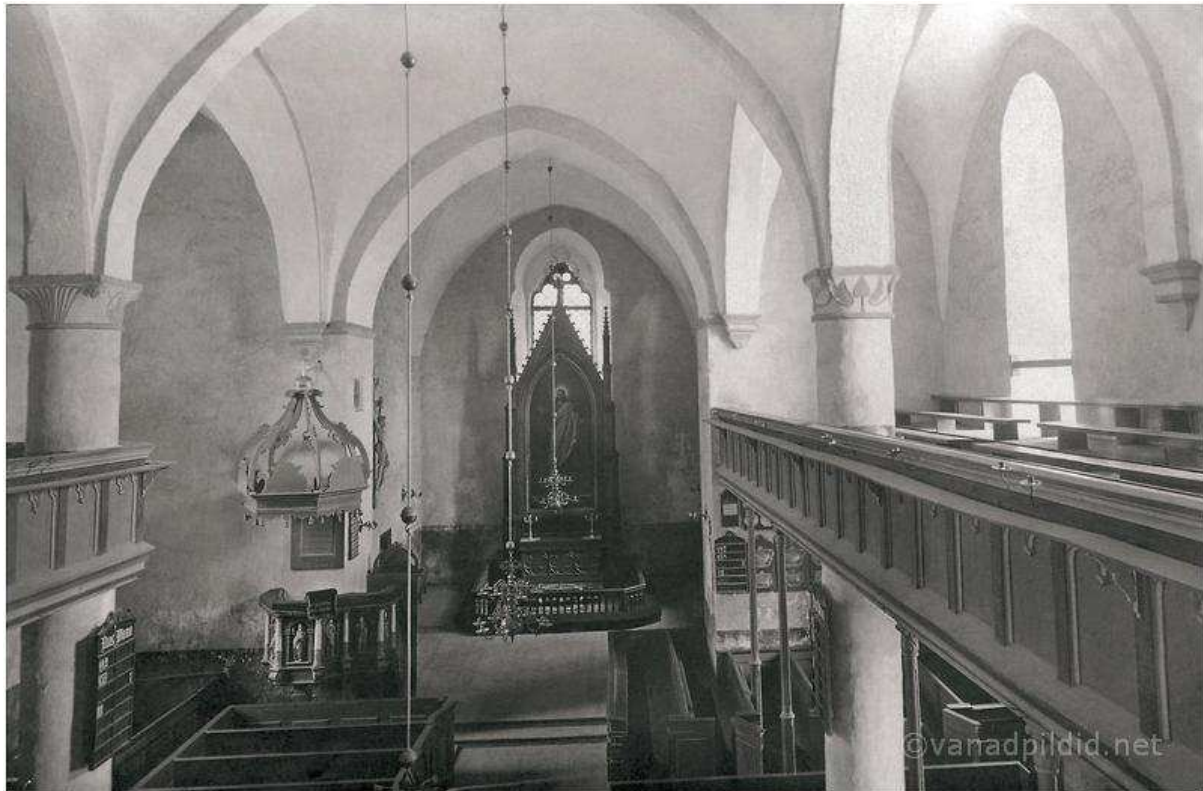
Pikihoone konsoolidel on paiguti säilinud selle kihi viimistlust: suuremas osas on see eemaldatud juba 1969. a tööde käigus. Konsoolid on olnud pruuni-beeži-kollase-tumeroosa triibulised (vt sondaaž E.P.V.1). Ka peale seinte järgnevaid viimistlusi (vt allpool) on konsoolid ja kapiteelid jäetud selle viimistlusega, mis on nähtav peale 1901. aastat tehtud must-valgel fotol.

**Koeru kiriku interjäär peale 1901. a. <http://pildid.files.wordpress.com/2010/08/pilt19.jpg?w=840>.**

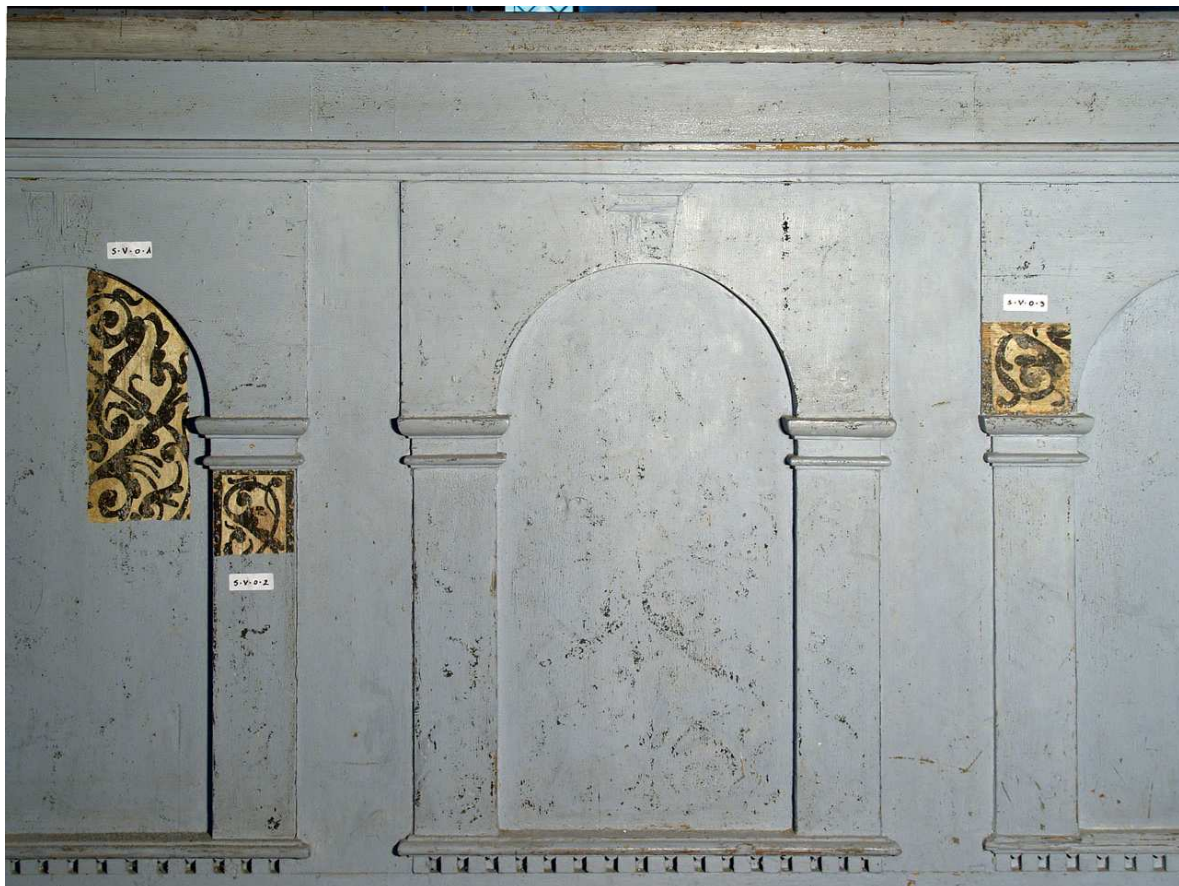
Nii pingistiku idaosas kui vääridel avastati tõenäoliselt vanimatel detailidel esimeses viimistluskihis meisterlikult teostatud moreskmaalingud.

Moreskmaaling vääridel. Foto: P. Säre.

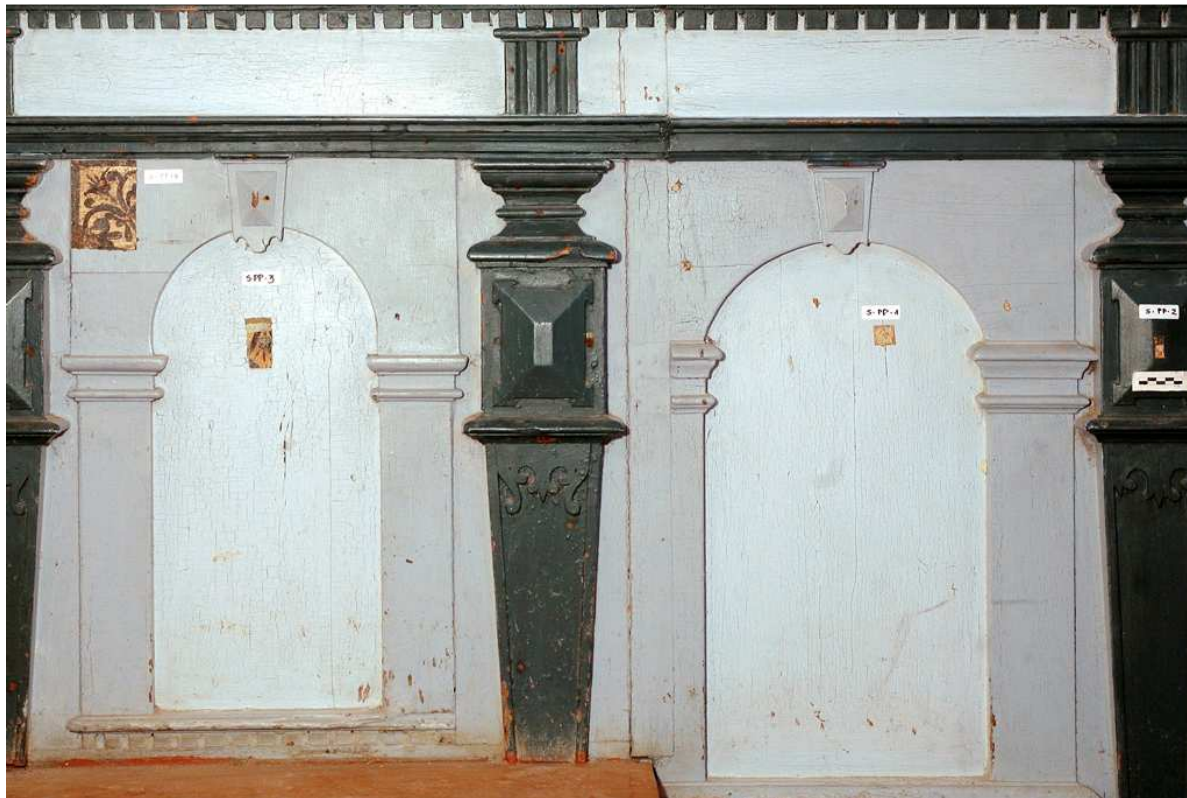
1883. a väärid värviti algselt pruuniks, selles kihis ei ole aaderdust ega muid dekoratiivseid viimistluslahendusi. Seejärel on kogu kiriku sisustus (v. a. kantsel ja altar) värvitud hallikassiniseks. Pingistikul on arhitektoonika rõhutamiseks kasutatud ka mustjasrohelist värvi.

Lõunakülglöövi pingistiku idapoolsed paneelid. Foto: M. Kallas.
