Ridala Püha Maarja-Magdaleena kiriku seinte niiskusuuringud

2019

Ridala kiriku seinte niiskusolukorda mõõdeti 19.07.2019.

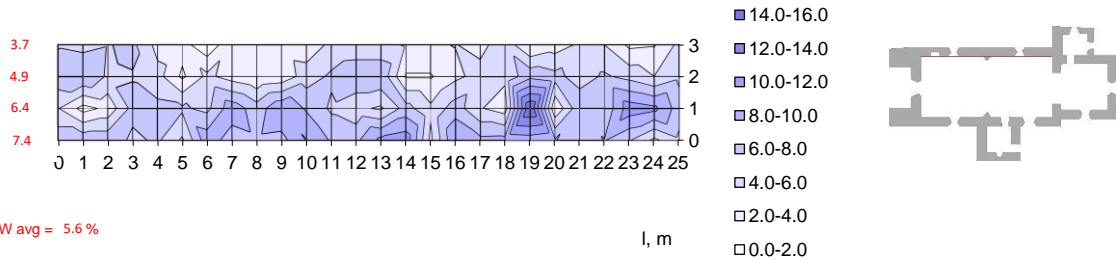
Kiriku pikihoone põhjasein:

Seina niiskem osa on kõrguseni kuni 2m, mis viitab vundamendi kaudu kiriku seina jõudva vee olemasolule. Kõrgemal on sein kuivem.

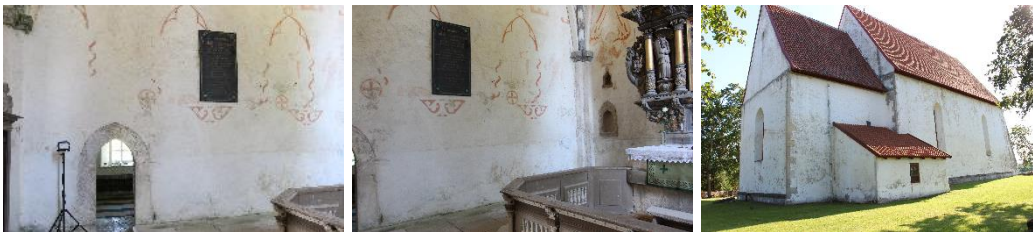
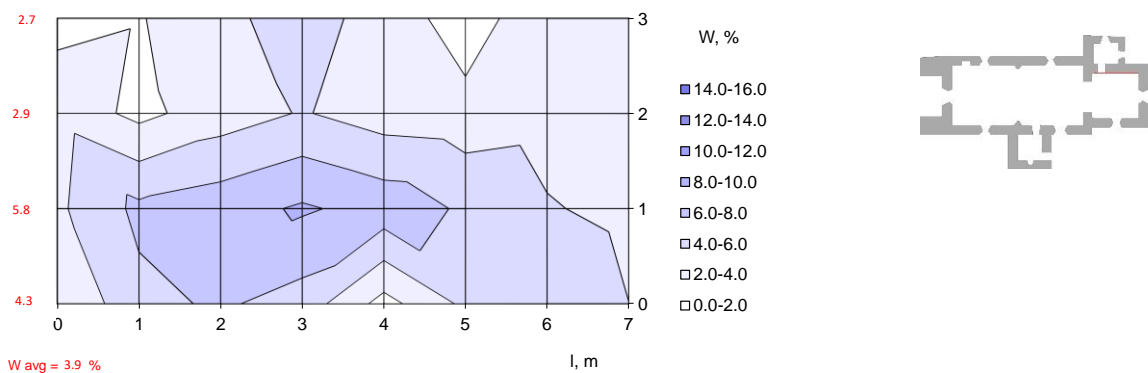
Kiriku koori põhjasein:

Seina siseseina osa on üllatavalt suure niiskusega. Põhjus selleks võib olla seina välisküljel olev sisenurk, mis tuule kaasabil saab suurema niiskukoormuse kui sile sein.

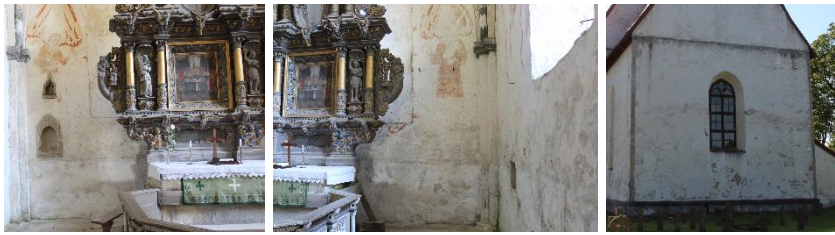
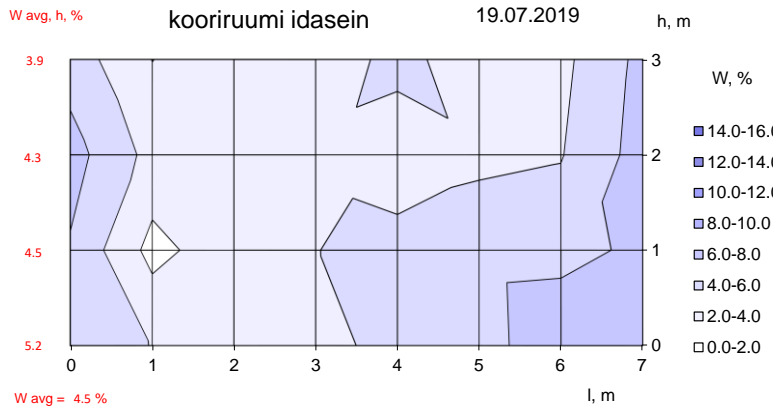
Kiriku koori idasein:

Koori idaseinal on nurgad niisked vähemalt 3 meetri kõrguseni, keskosa on kuivem.

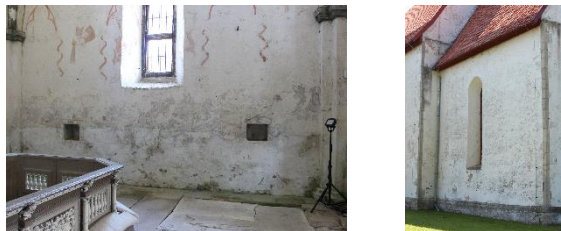
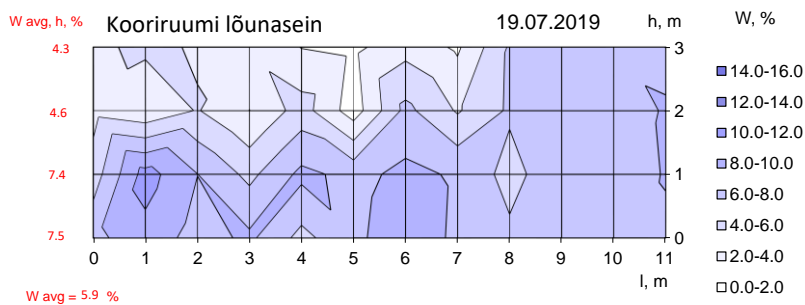
Kiriku koori lõunasein:

Seina läänepoolne osa on niiske kõrguseni vähemalt kõrguseni kuni 3 meetrid. Seda saab seostada astmelise katuse ja seina ning lagunenuid vihmaveesüsteemi koosmõjuga.

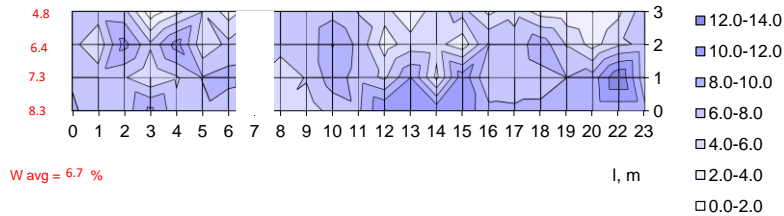
Kiriku pikihoone lõunasein:

Seina alumine osa niiske ja selle niiskuse allikaks saab pidada vundamendile langevat suure katuse poolt kokku kogutud vihmavett. See vesi on olulises osas vundamendist ja seda ümbritsevast pinnasest kapillaarselt üles tõusnud ja toonud kaasa ka soolad. Seina pinnal (meetrid 11 – 17 niiskusjaotuse kaardil) kõrgusel 1 – 2 m esineb tugev sooldumine.

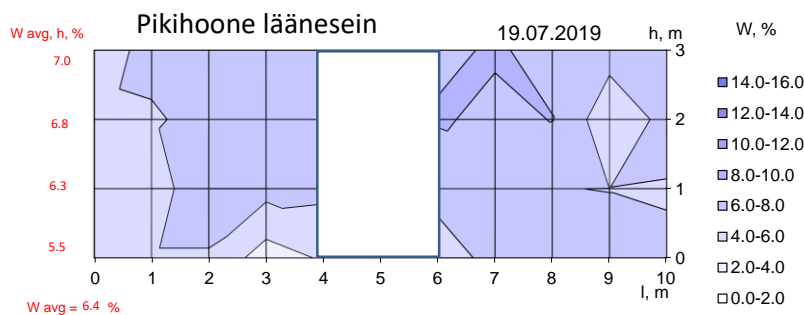
Kiriku pikihoone läänesein:

See sein on ühtlaselt niiske ja niiskus tuleb ilmselt olulises osas seinä kõrgematest osadest.
