Harju Risti kiriku seinte niiskusuuringud

Risti kirik november 2019

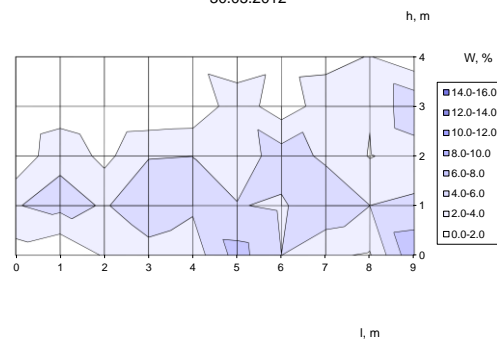
30.05.2012

Seina keskmine niiskusesisaldus $W_k = 2,8\%$

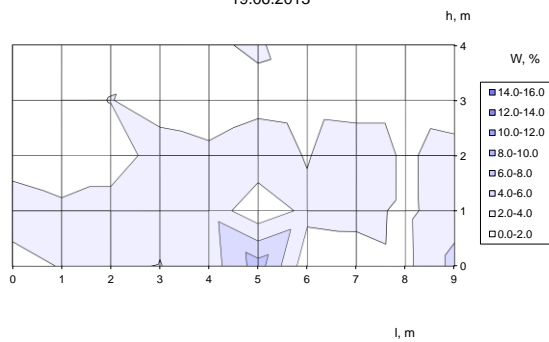
19.06.2013

$W_k = 3,0\%$

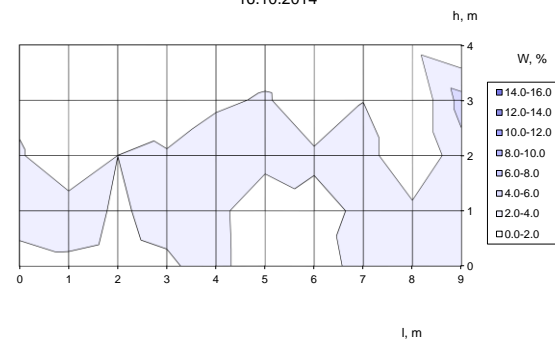
$W_k = 2,0\%$

Kooriruumi lõunaseina niiskuskaartidelt on näha, et niiskusolukord kinnimüüritud ukseava ümbruses on väga muutlik, sein on seal õhuke ja ilmastiku mõju suur. Näiteks 16.10.2014 oli seina 6..7 m alumises osas täiesti kuiv aga 6.05.2019 ja 28.11.2019 hoopis väga märg.

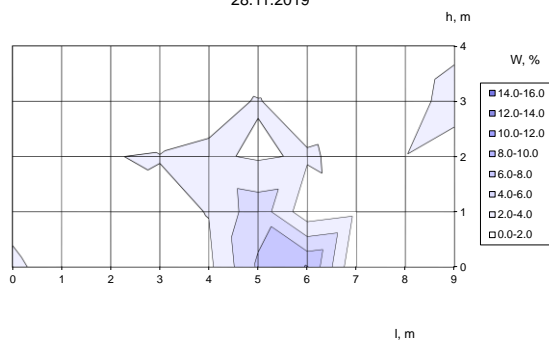
28.11.2019

$W_k = 1,9\%$

Sein on peale 2012-ndat aastat veidi kuivemaks muutunud. See võib olla õnnestunud restaureerimistööde tulemus.

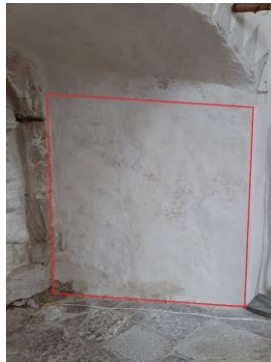
Testala 1.5 x 1.5 m

Liisa Arro magistritöö *Development and construction of surface moisture scanner using near infrared radiation* raames mõõdeti 2019-nda aasta maikuus kooriruumi lõunaseina kõige niiskemat osa – kinnimüüritud ukseava fragменти suurusega 1,5 x 1,5 meetrit mõõtesammuga 25 cm.

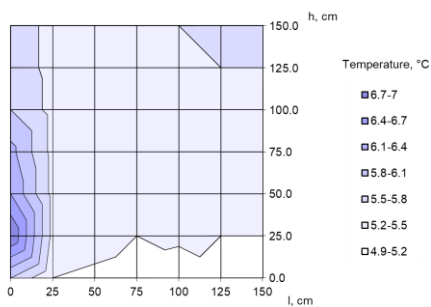
Testala pinnatemperatuuri jaotus, mõõdetud soojuskaamera Flir C3 abil

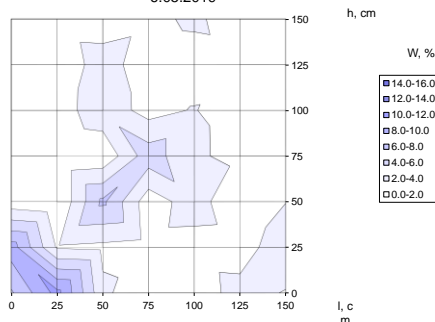
6.05.2019

Niiskuskaardid mõõdetud Moist 200 anduriga Moist P (mõõtesügavus kuni 30 cm)

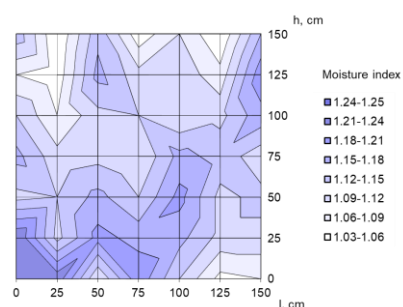
Niiskuskaart mõõdetud Liisa Arro poolt ehitatud infrapunaniiskusmõõtja abil

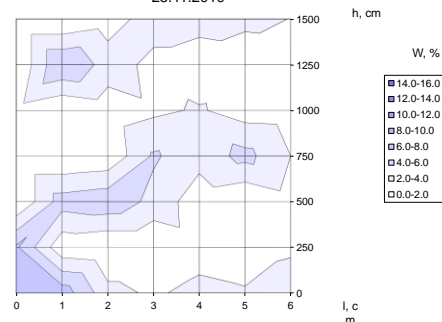
28.11.2019

Joonis 11. Testala ja selle ala uuringud erinevatel meetoditel

2019 aasta niiskuskaardid näitavad, et kiriku kõik seinad on kuivemad kui varasematel aastatel. Siiski esineb üks anomaalia – kooriruumi kinnimüüritud ukseava ümbrus mille niiskusesisaldus võib kõikuda suurtes piirides ja 2019-ndal aastal oli see piirkond niiskem kui varem.

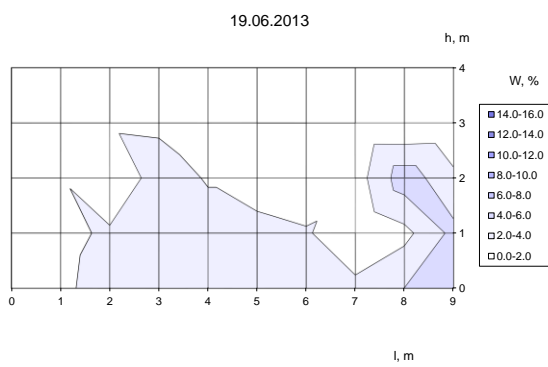
$$W_k = 1,8 \%$$

Selle seina niiskusesisaldus oli aastatel 2013 ja 2014 muutumatu ja võrreldav kooriruumi lõunaseina niiskusolukorruga. Viimasel aastal on sein kuivem kui varem aga niiskusejaotuse iseloom on sama – niiskem on väliseina piirkond ja kuivem on siseseina piirkond.

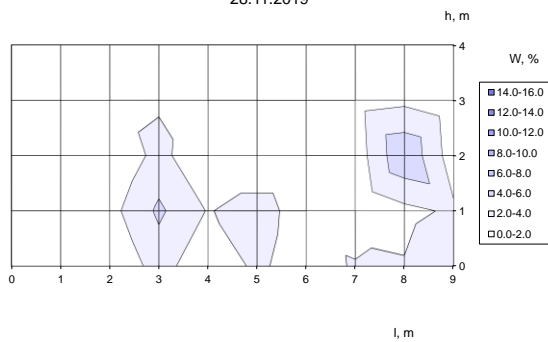
28.11.2019

$$W_k = 1,1 \%$$

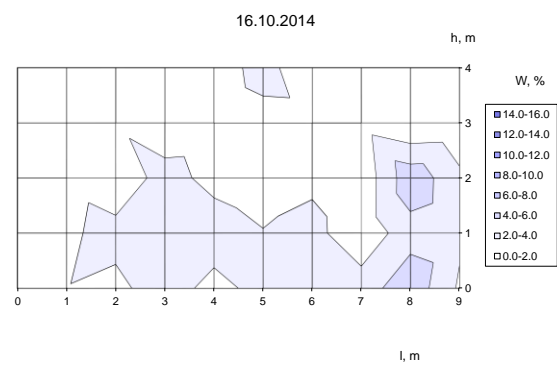
$$W_k = 1,9 \%$$

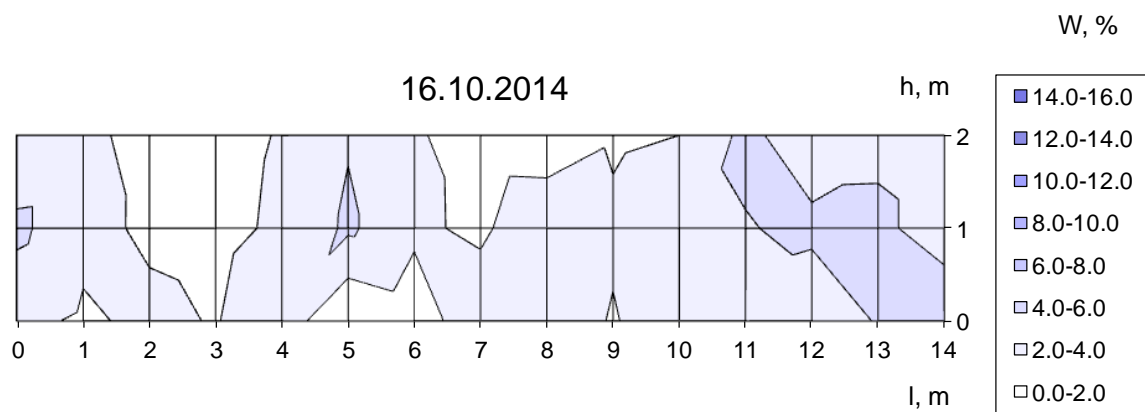
$W_k = 2,7\%$

Veidi niiske on akende alune seiniosa. Sein on veidi kuivanud

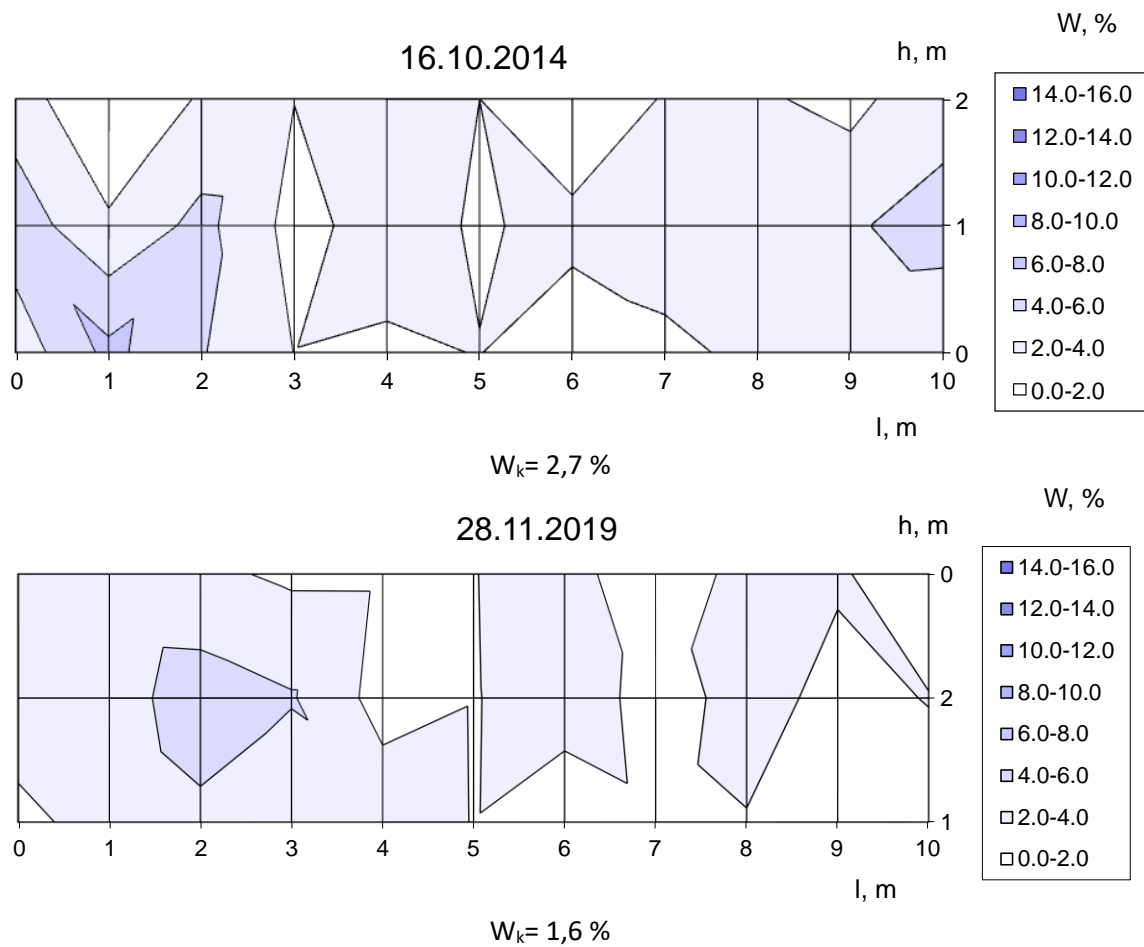
Seina niiskusjaotus on suhteliselt ühtlane. Kapillaarniiskus mõju on rohkem märgatav seina läänepoolses osas.

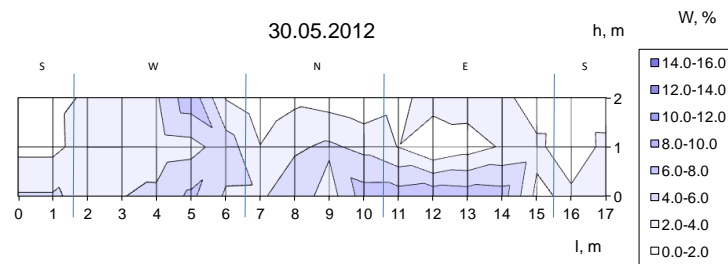
$W_k = 3,1 \%$

Käärkambri väliseinte niiskusejaotuse iseloom on tüüpiline pinnasest üles tõusva kapillaarniiskuse esinemisele. Lääneseina niiskusejaotus viitab ka katusest seinale langeva vee jõudmisele seina sisemusse. Lõunasein on sisesein ja see on ka kuivem.

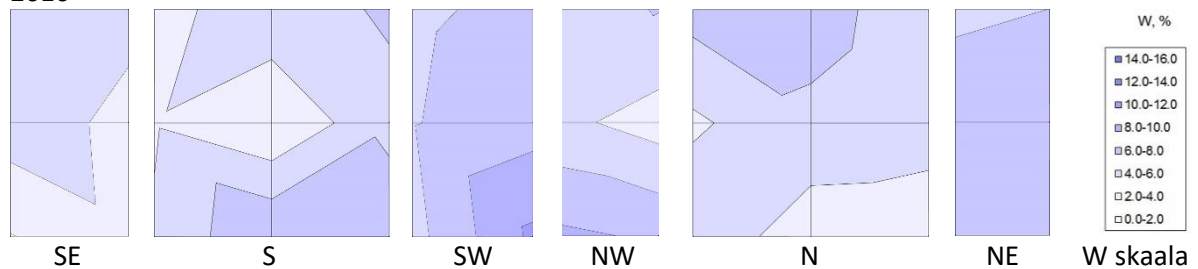
Niiskuse jaotus on suhteliselt ühtlane, keskmine kogu mõõdetud seinapinna kohta 2016 aastal oli 5,4 % ja 2019 aastal 3.8%. Nii et ka esiku seinad on peale remonti veidi kuivema
