Objekt: Nõo kirik  
Kultuurimälestiste registri number: 7230  
Aadress: Tartu tn 2, Nõo alevik, Nõo vald, Tartumaa  
Valdaja: EELK Nõo kogudus

## Nõo kiriku siseviimistlus

### Uuringu aruanne

Tallinn 2014

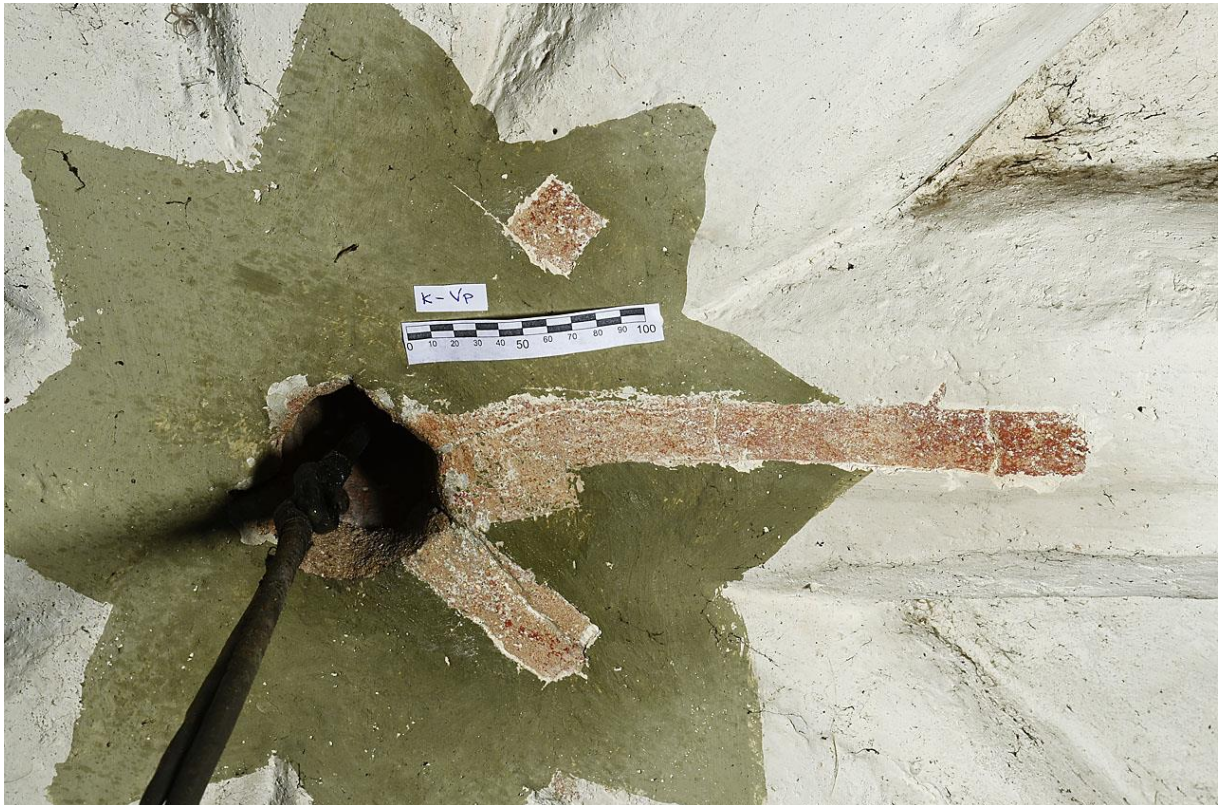
Seda maalingut katab paar õhukest valget lubivärvi kihti ning võlvi tipus 1936. a remondi ajast pärinev pruunikasroheline täht.

7. Koorivõlvi päis. Pealmises kihis pruunikasroheline täht 1936. a remondi ajast, alumises kihis roiete punane maaling. Foto P. Säre.

Kooriruumi maaling võlvidel on suhteliselt raskesti avatav, kuna pealmised lubjakihid on klaasistunud ja tugevas nakkes polükroomiaga. Siiski on maalingukiht ise suhteliselt heas seisukorras ning võimaldab mehhaanilist avamist.

Kuna uuringute käigus kasutusel olnud tellingud võimaldasid maalingut sondeerida vaid piiratud ulatuses, ei ole informatsiooni, kas polükroomia jätkub terve roide ulatuses ning võlvi allservas kulgeval roidel. Soovitatav oleks roiete polükroomia avada maksimaalses ulatuses.

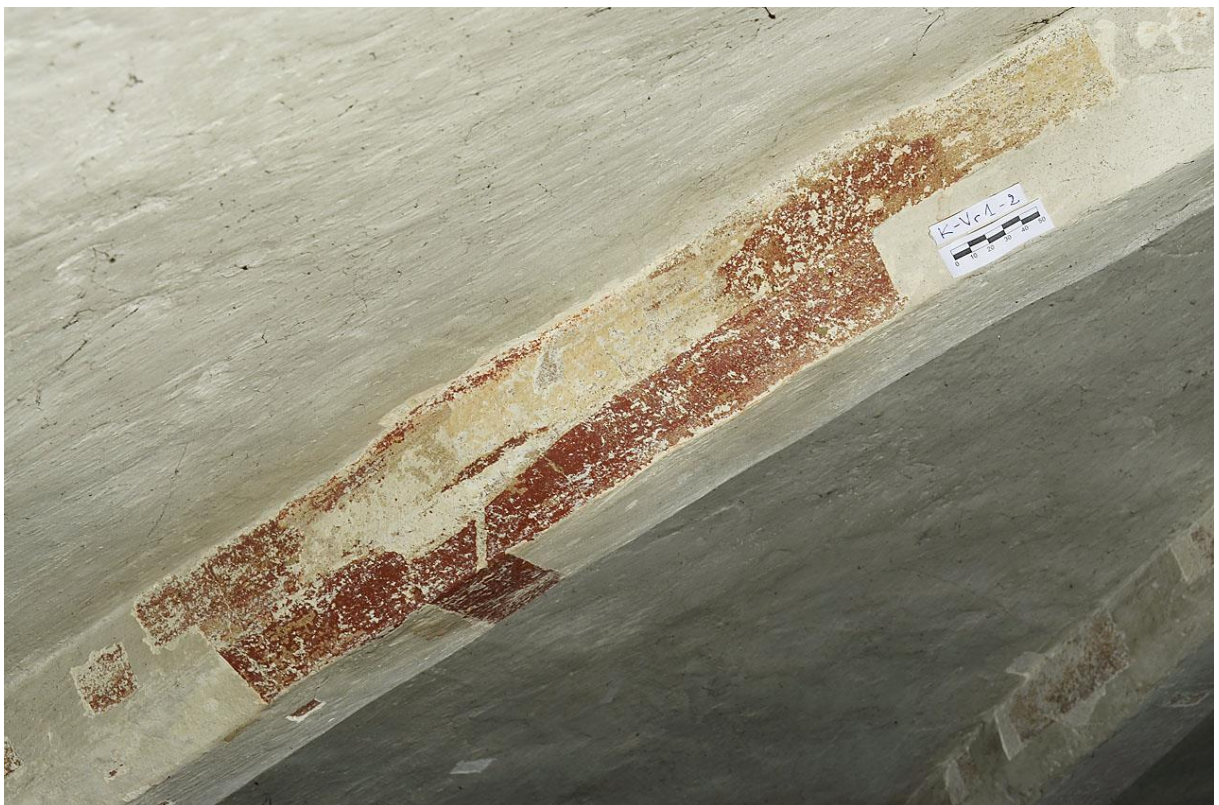
Roiete ja võlvisiilude esimene viimistlus on polükroomne. Valkjal taustal on roided ühtlaselt punaseks värvitud. Maalija ei ole olnud eriti osav – kohati on värvitud kogu roie, kohati horisontaalpind ja faasitud osa, kohati ainult horisontaalpind. Markeeritud vuugijooni ei leitud.

8. Maalitud võlviroie kooriruumis. Roide külg on väga ebaühtlaselt värvitud. Foto P. Säre.

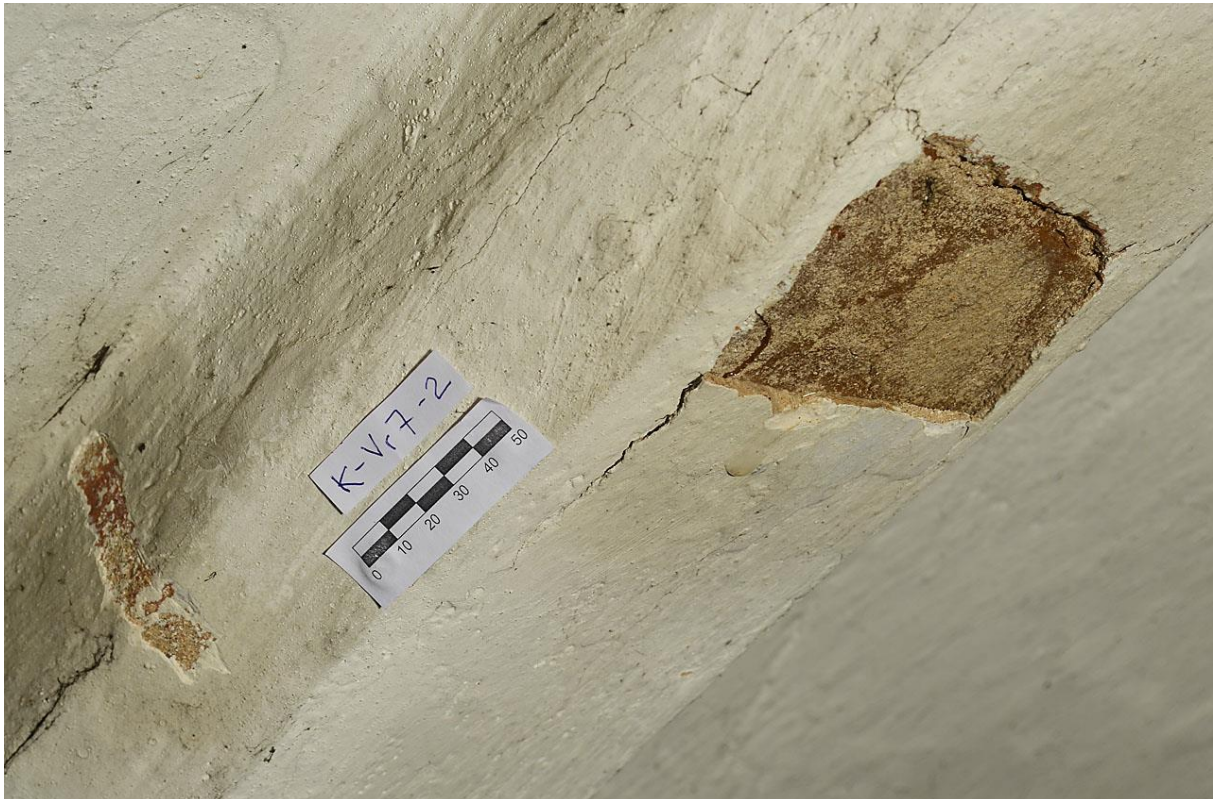
9. Krohviparanduse alt on paljandunud profileeritud roidetellis. Foto P. Säre.

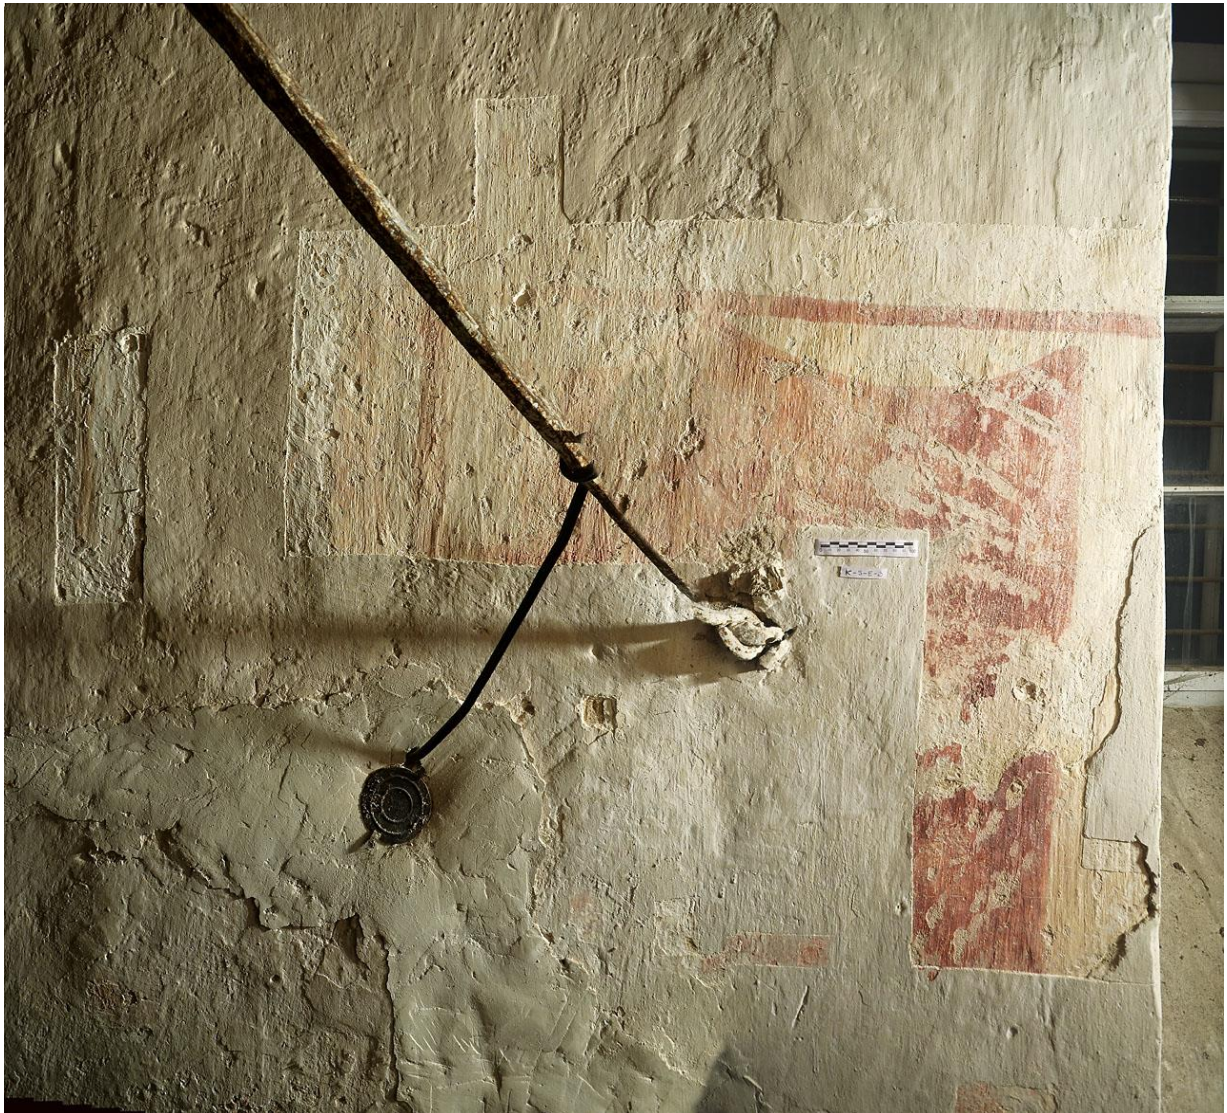
Idaaknast vasakul on säilinud draperiimaaling. See paikneb alumisel punakal krohvil oleva valkja-helekollase tausta peal. Maalingut kattis ja osaliselt katab mitu valget lubivärvi kihti. Maalitud on peenike „kardinapuu“ ja selle all horisontaalselt jooksev punane drapeeritud kardin. Selgelt on näha kaks kardinavolti. Draperii on selgepiiriline ja tumepunane akna kõrval ning hajub põhjasuunas umbes meetri kaugusel heleroosast valgeks. Draperii alumine serv jäi kindlaks tegemata ning aknast paremal draperiid ei leitud. „Kardinapuust“ kõrgemal pisteliste sondaazidega maalinguid ei tuvastatud.

10. Draperiimaaling kooriruumi idaseinal. Foto P. Säre.

Uuringute käigus avati ja toneeriti neutraalretušiga säilinud draperiimaalingu fragment. Maalingu jätkuvust kontrolliti väikeste sondaažidena igas suunas – näib, et üles ja põhjaseina suunas jätkub maaling vaid heleda taustatoonina, ilma ornamentaalse kujutiseta. Siiski peab seda versiooni kontrollima mõlemas suunas.

Avatud sondaažist allapooles jätkub maalingu kollane ja punane, piki akna serva kulgev jaotus, mida oleks soovitatav suuremas mahus avada.

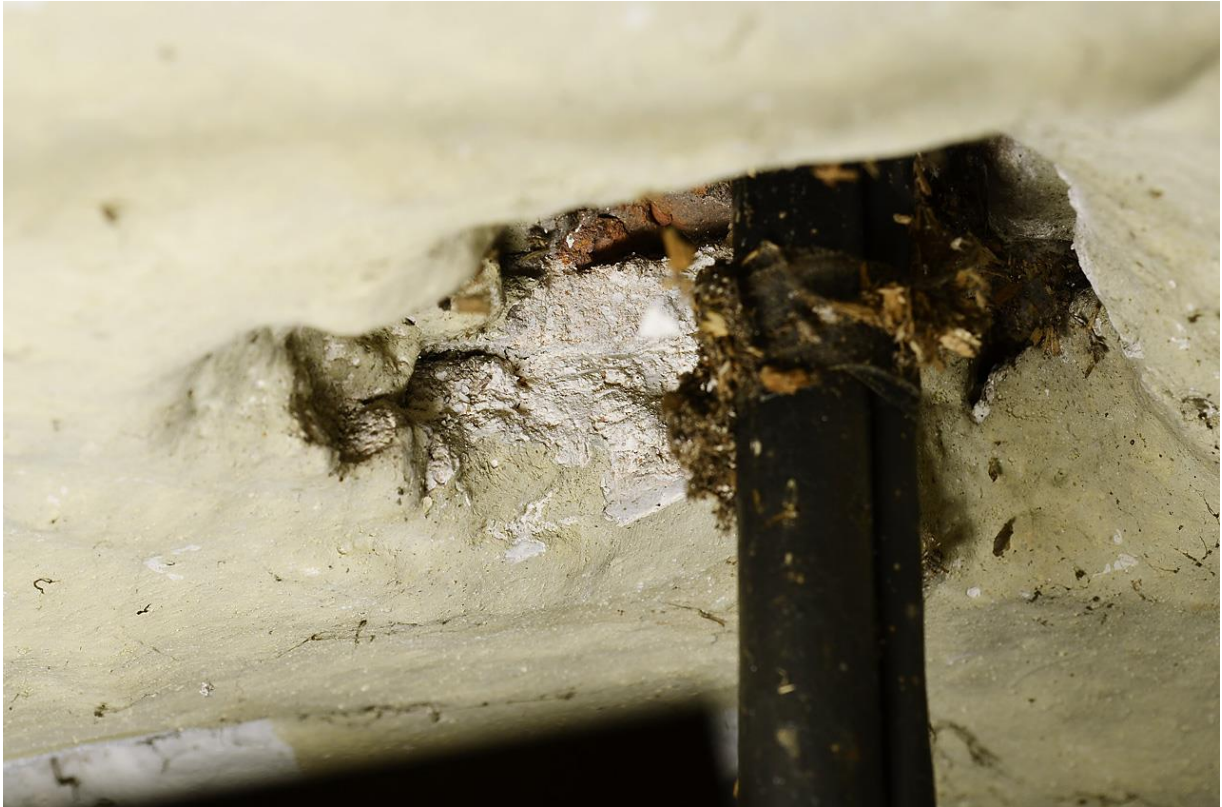
Praegused võlvid on interjööris kaetud tugeva heleda krohviga. Võlvi tippudes, lühtrite riputusaukudes on näha võlvi telliseid ja kahte krohviikihti. Siiski ei olnud võimalik kindlaks teha, kas tegemist on kahe erineva viimistluskrohviga.

**11. Pikihoone 5. võlviku lühtririputusauk. Näha on tellis ja kaks krohviikihti. Foto P. Säre.**

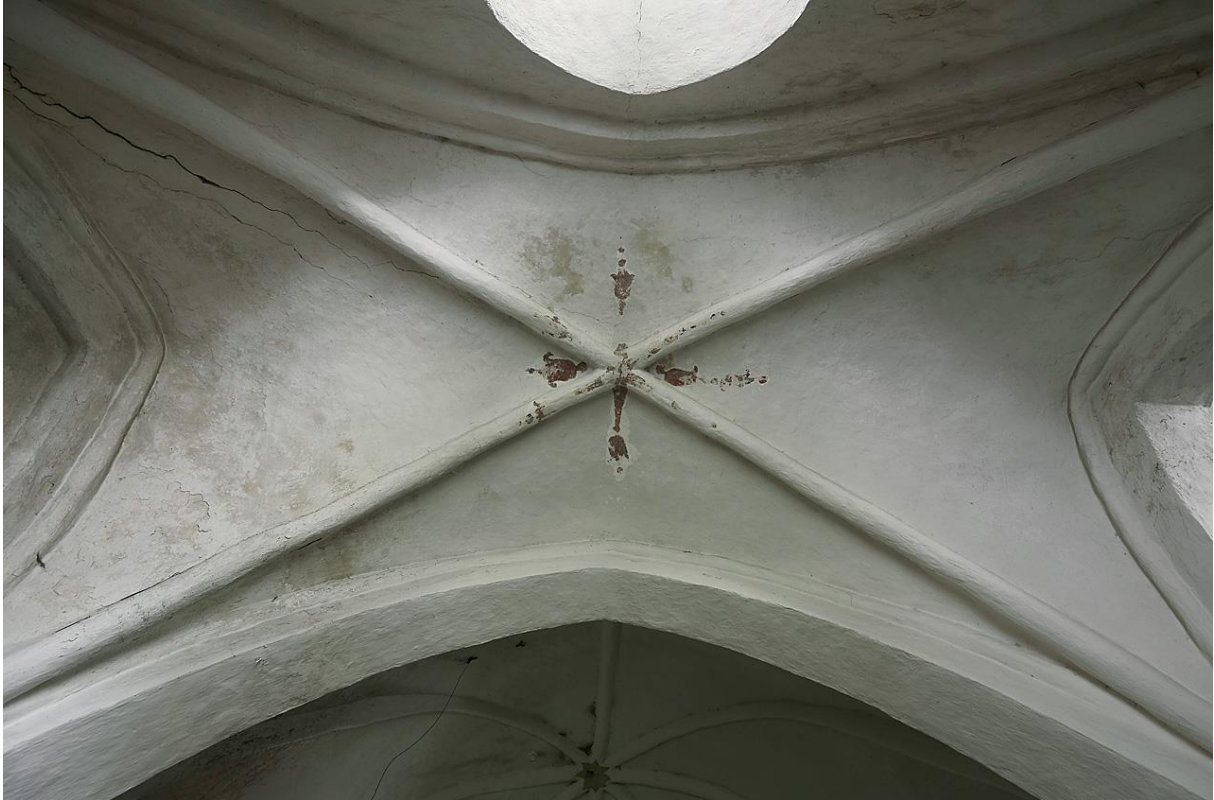
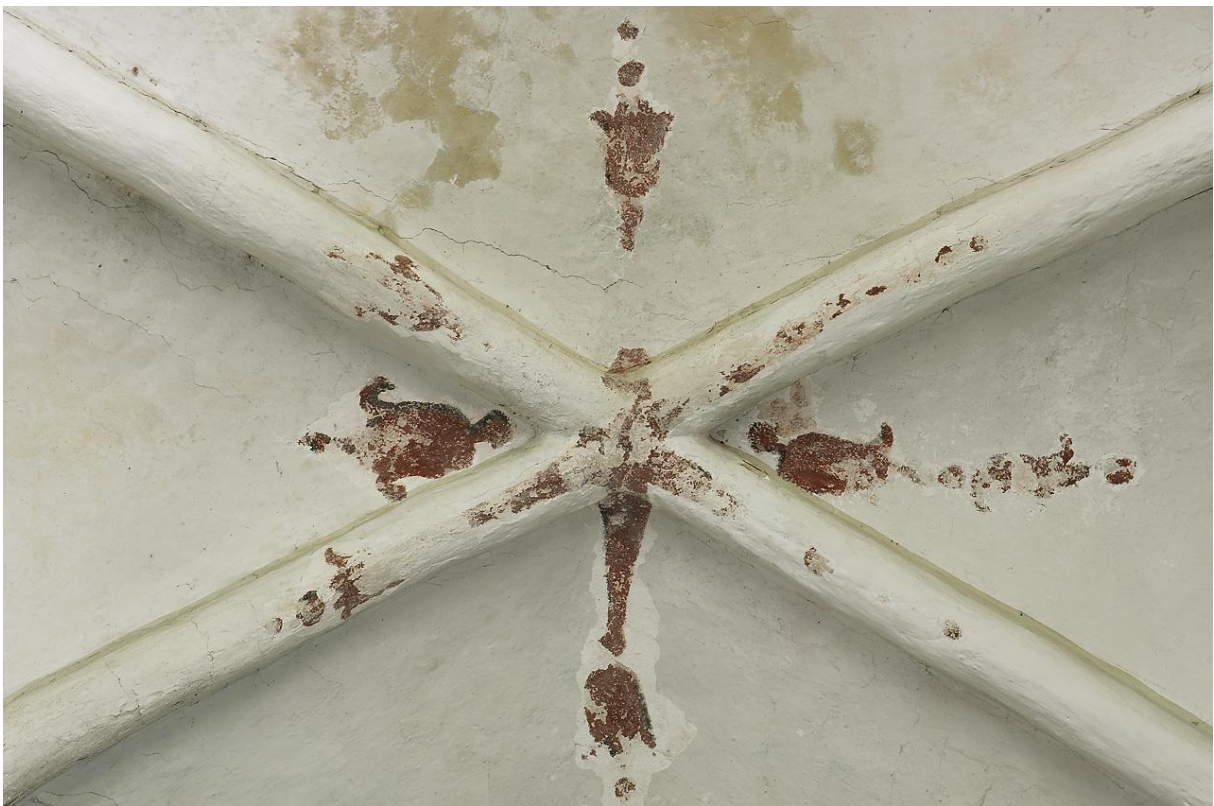
12. Pikihoone völvik nr 1. Foto P. Säre.

13. Pikihoone 1. völviku päis. Foto P. Säre.

Maaling avati selle maksimaalses säilinud mahus eesmärgiga tuvastada selle stiil ja kujutise iseloom. Siiski võiks pikaajaliste restaureerimistööde käigus kontrollida, kas säilinud fragmente on lubjakihtide all veel.

Kohati on säilinud fragmendid alusest lahti, mis tuleks restaureerimistööde käigus kindlustada.

Säilinud fragmendid toneeriti neutraalretušiga, et luua säilinud värvifragmentide vahel optiline ühtsus.

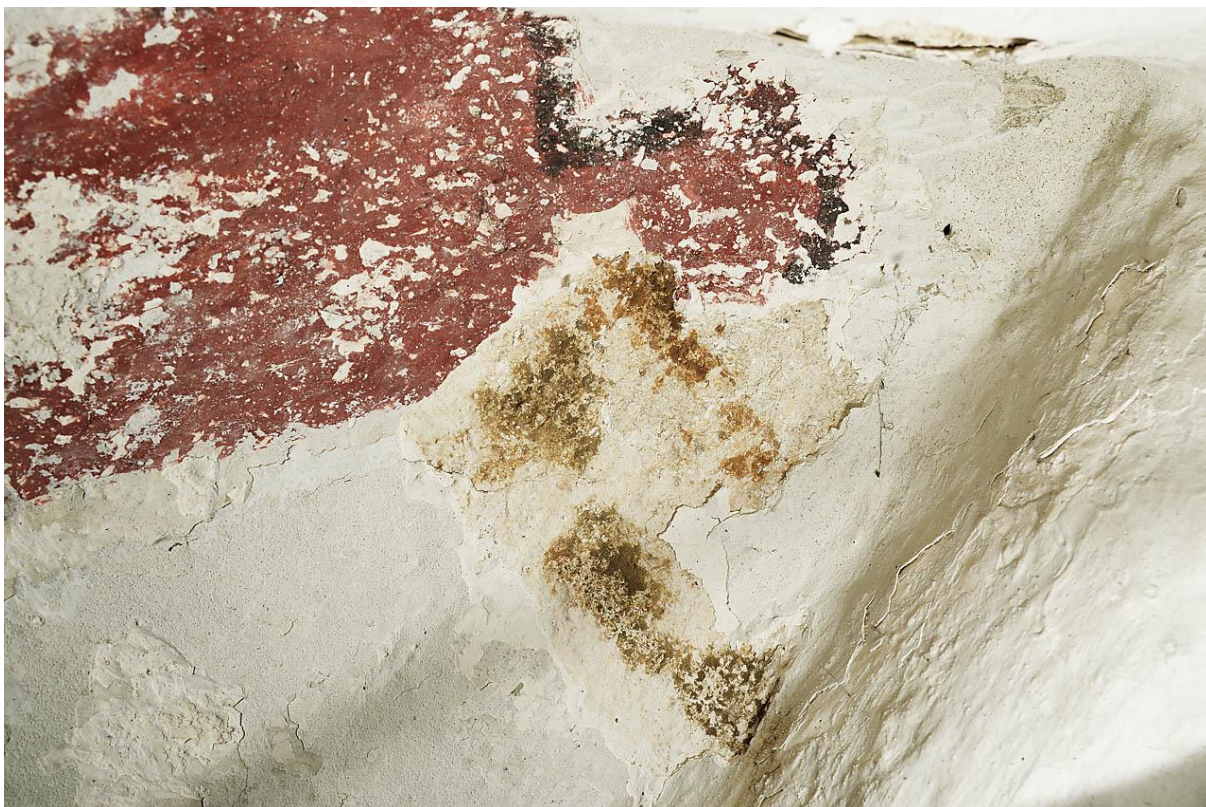
14. 1. võlviku päise detail. Pruun esiplaanil on läbijppksust tingitud mustus, mitte pigment. Foto P. Säre.

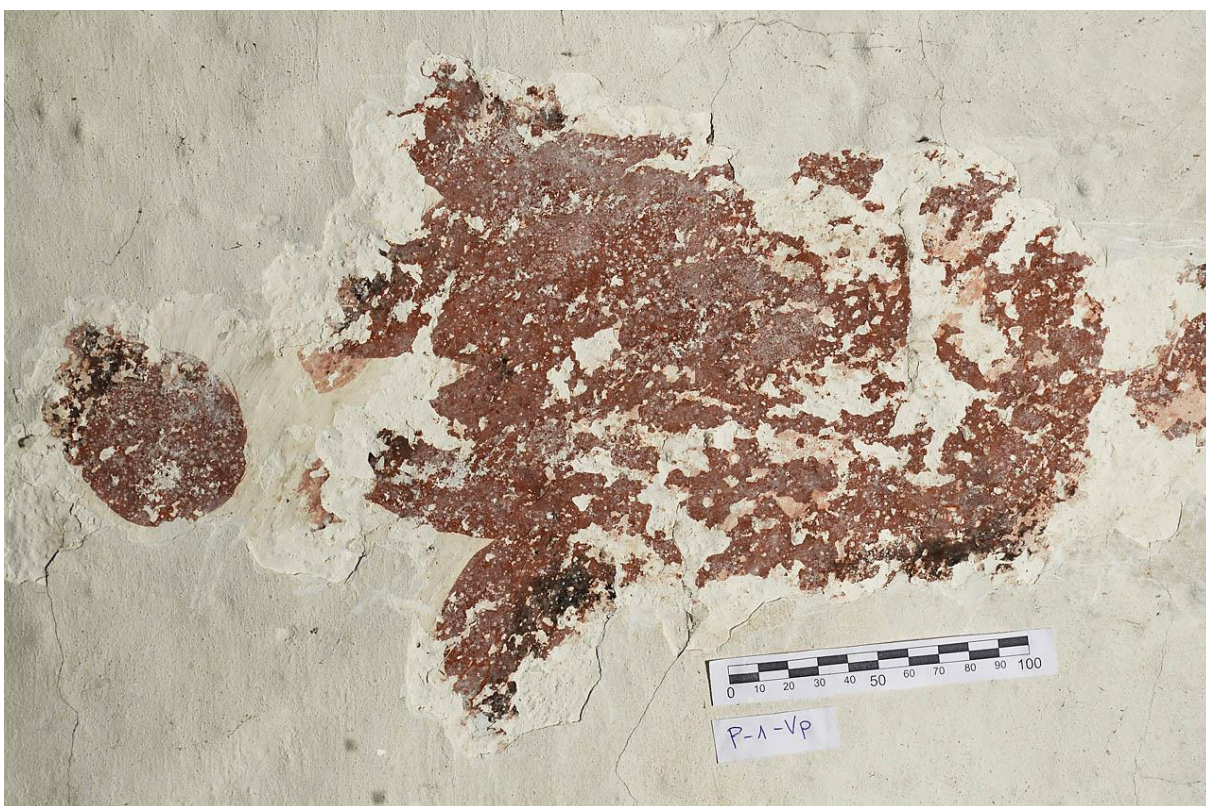
15. 1. võlviku päise detail. Punast kellukat ümbritsev tumedam piirjoon on säilinud osaliselt. Foto P. Säre.

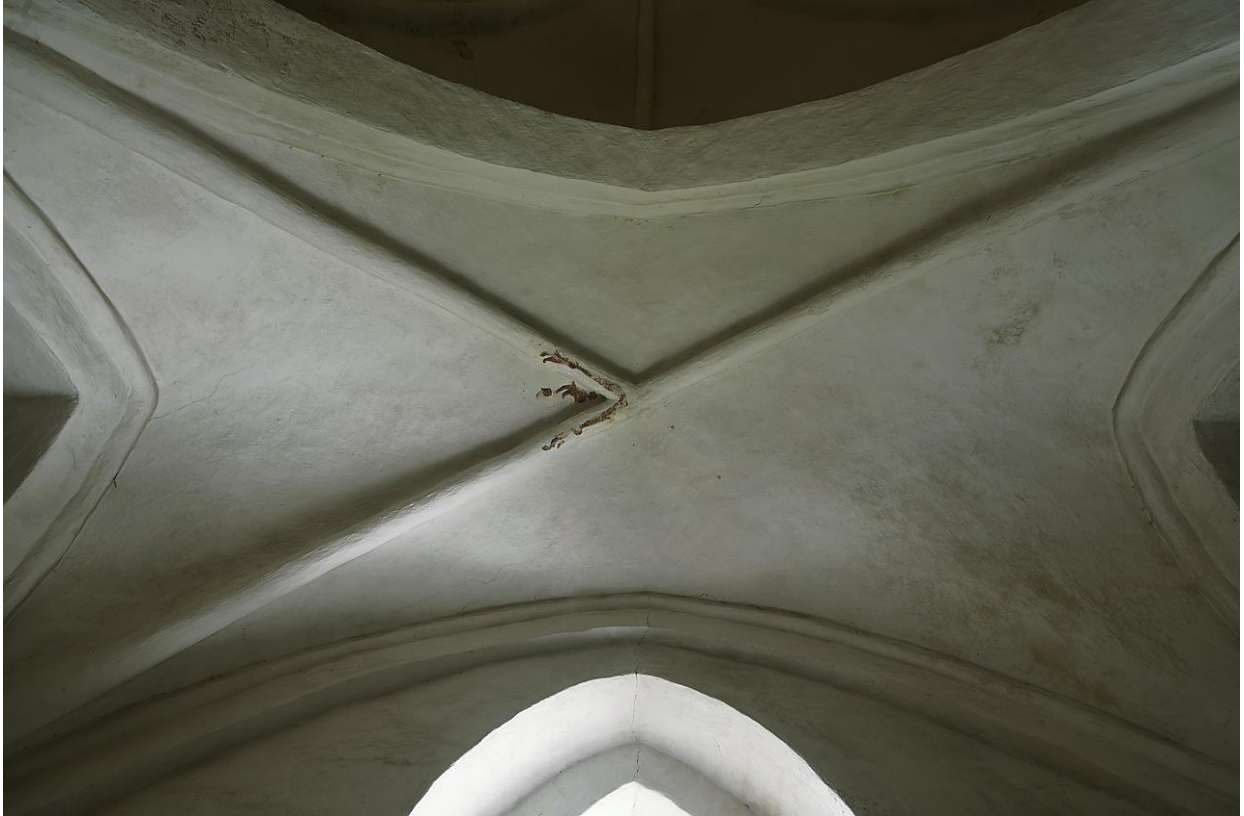
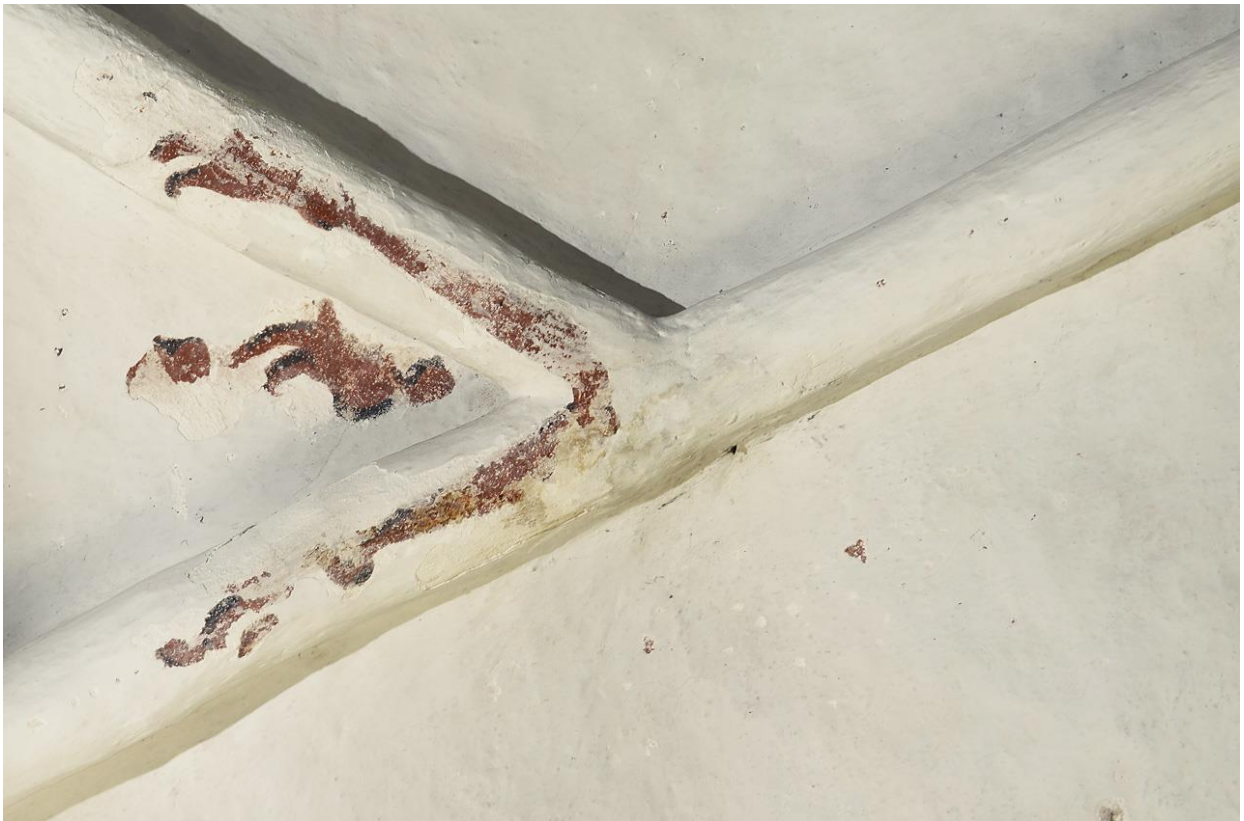
16. Pikihoone võlvik nr 2. Foto P. Säre.

17. Pikihoone 2. võlviku päis. Foto P. Säre.

Kohati on säilinud fragmendid alusest lahti, mis tuleks restaureerimistööde käigus kindlustada.

Maaling avati vaid kahe paremini säilinud ja kergemini avaneva tsooni ulatuses eesmärgiga tuvastada maalingu iseloom. Teistel roietel ning siiludel avati väikesed sondaažid (0,5 x 0,5 cm), mille abil määrati maalingu ulatus ning kujutise figuratsioon.

Säilinud fragmendid toneeriti neutraalretušiga, et luua säilinud värvifragmentide vahel optiline ühtsus.

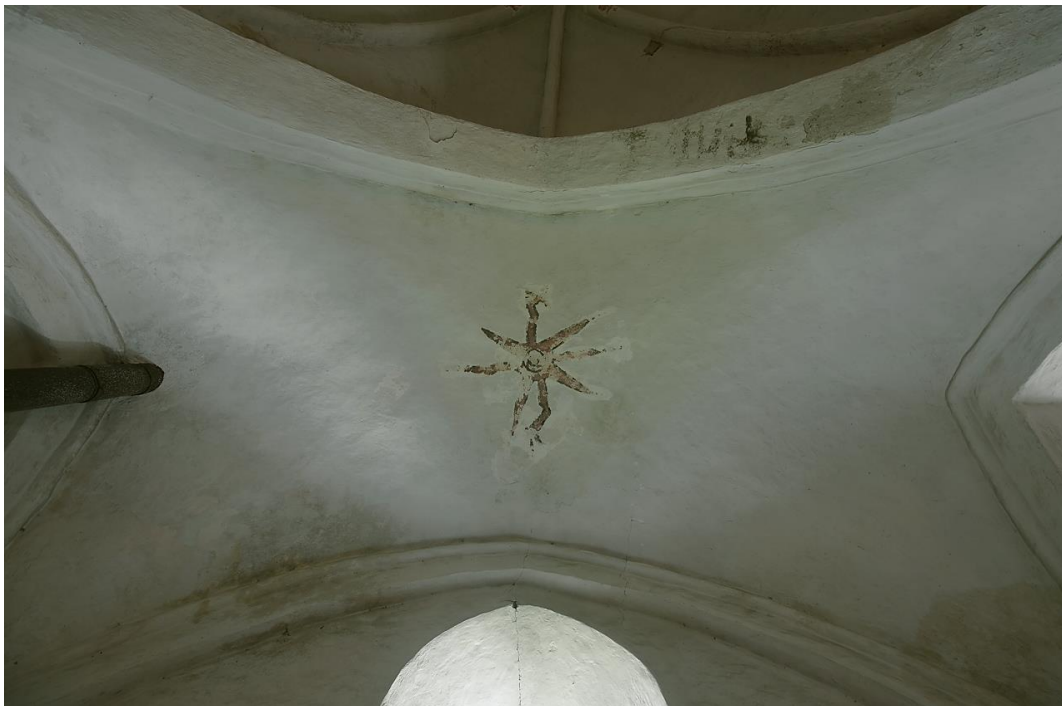
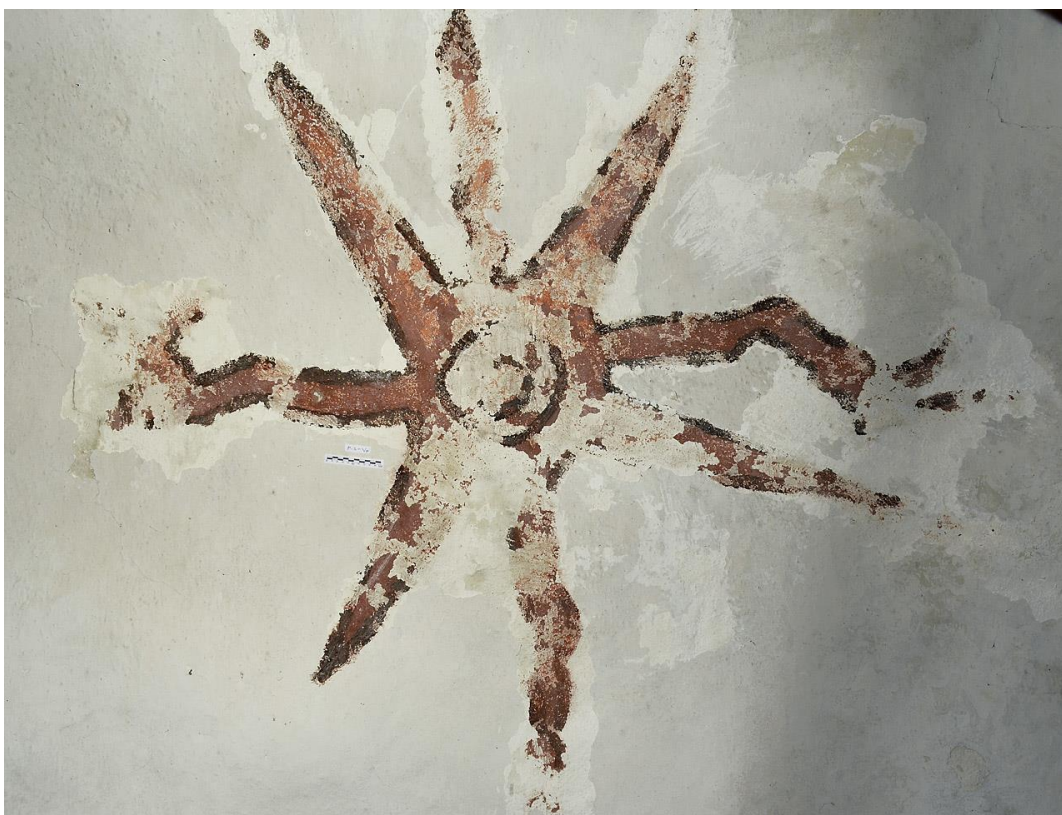
18. Pikihoone võlvik nr 3. Foto P. Säre.

Teistest erineb võlvik nr 3, mille roided puuduvad ja mille päisesse on kujundatud rõngas („päiskivi“). Kujundi harud on siin ebakorrapäraselt paigutatud ja osalt murtud, kujutuse tipud on raskesti loetavad.

19. Pikihoone 3. võlviku päis. Foto P. Säre.

Kohati on säilinud fragmendid alusest lahti, mis tuleks restaureerimistööde käigus kindlustada.

8-haruline kujutis avati uuringute käigus maksimaalses mahus, mida telling võimaldas. Maalingu ida- ja läänesuunas kulgeva haru lõppemist peaks kontrollima – võiks oletada, et ka need harud lõppevad jala-kujulise moodustisega, sarnaselt lõuna- ja põhjajaruga.

Säilinud fragmendid toneeriti neutraalretušiga, et luua säilinud värvifragmentide vahel optiline ühtsus.

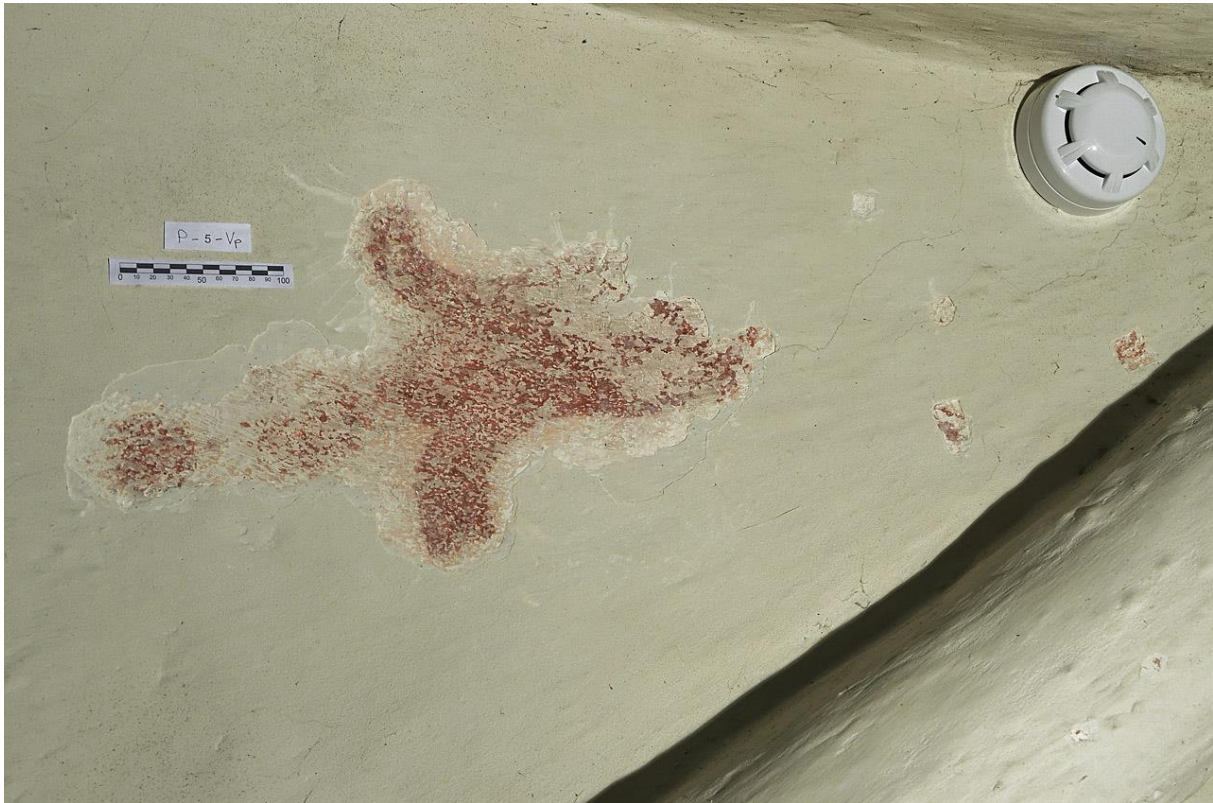
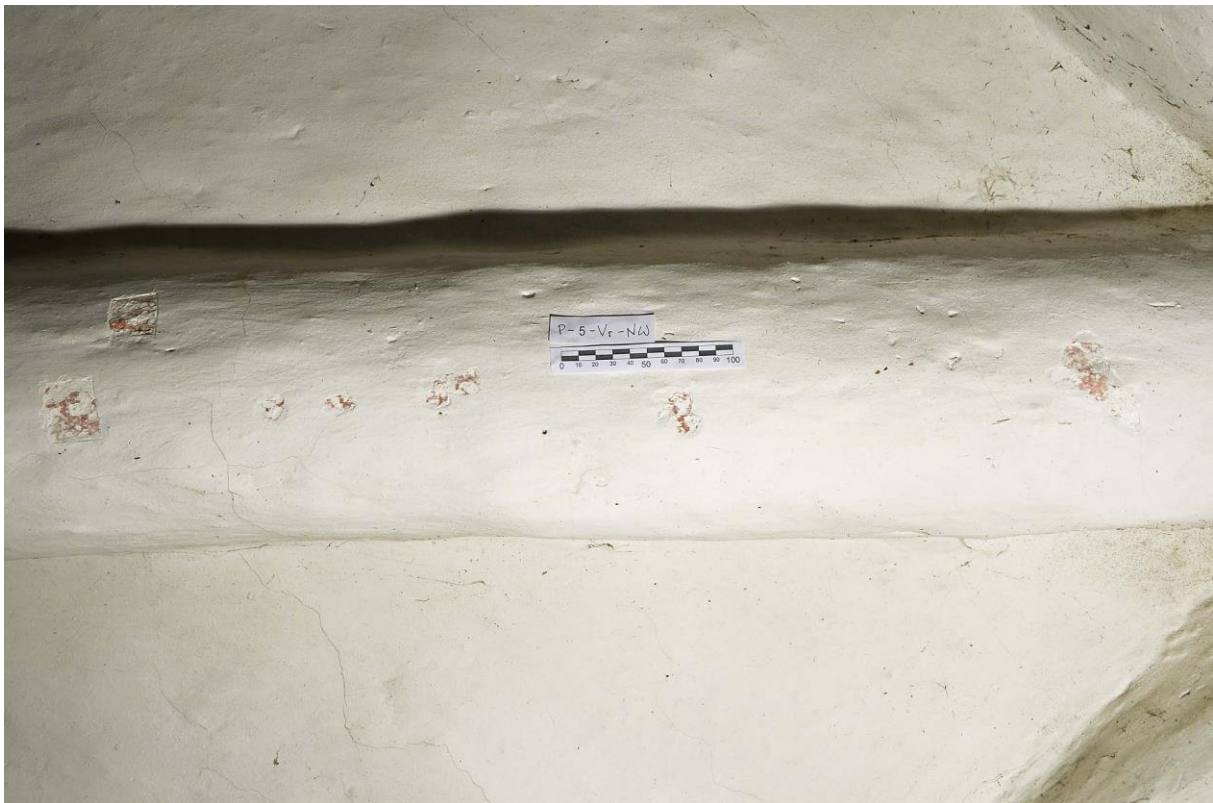
20. Pikihoone 5. võlviku (kesklööv) päise detail. Maalitud on kõik kaheksa roiet, nende vahel on vähemalt siilul ka kellukamotiiv. Foto P. Säre.

21. 5. võlviku roie punase värvi jälgedega. Foto P. Säre.

Tellingu ulatuses sondeeriti kogu piirkond (roided, siilud) väiksemahuliste avamistega ning dokumenteeriti maalingu ulatus. Suurema sondaažina avati vaid üks liiliamotiiv võlvi SW-siilul.

Sondaaz toneeriti neutraalretušiga, et fragmentaalselt säilinud kujund oleks hoomatav ka põrandalt vaadates.

Restaureerimistööde käigus oleks soovitatav maaling avada täismahus.

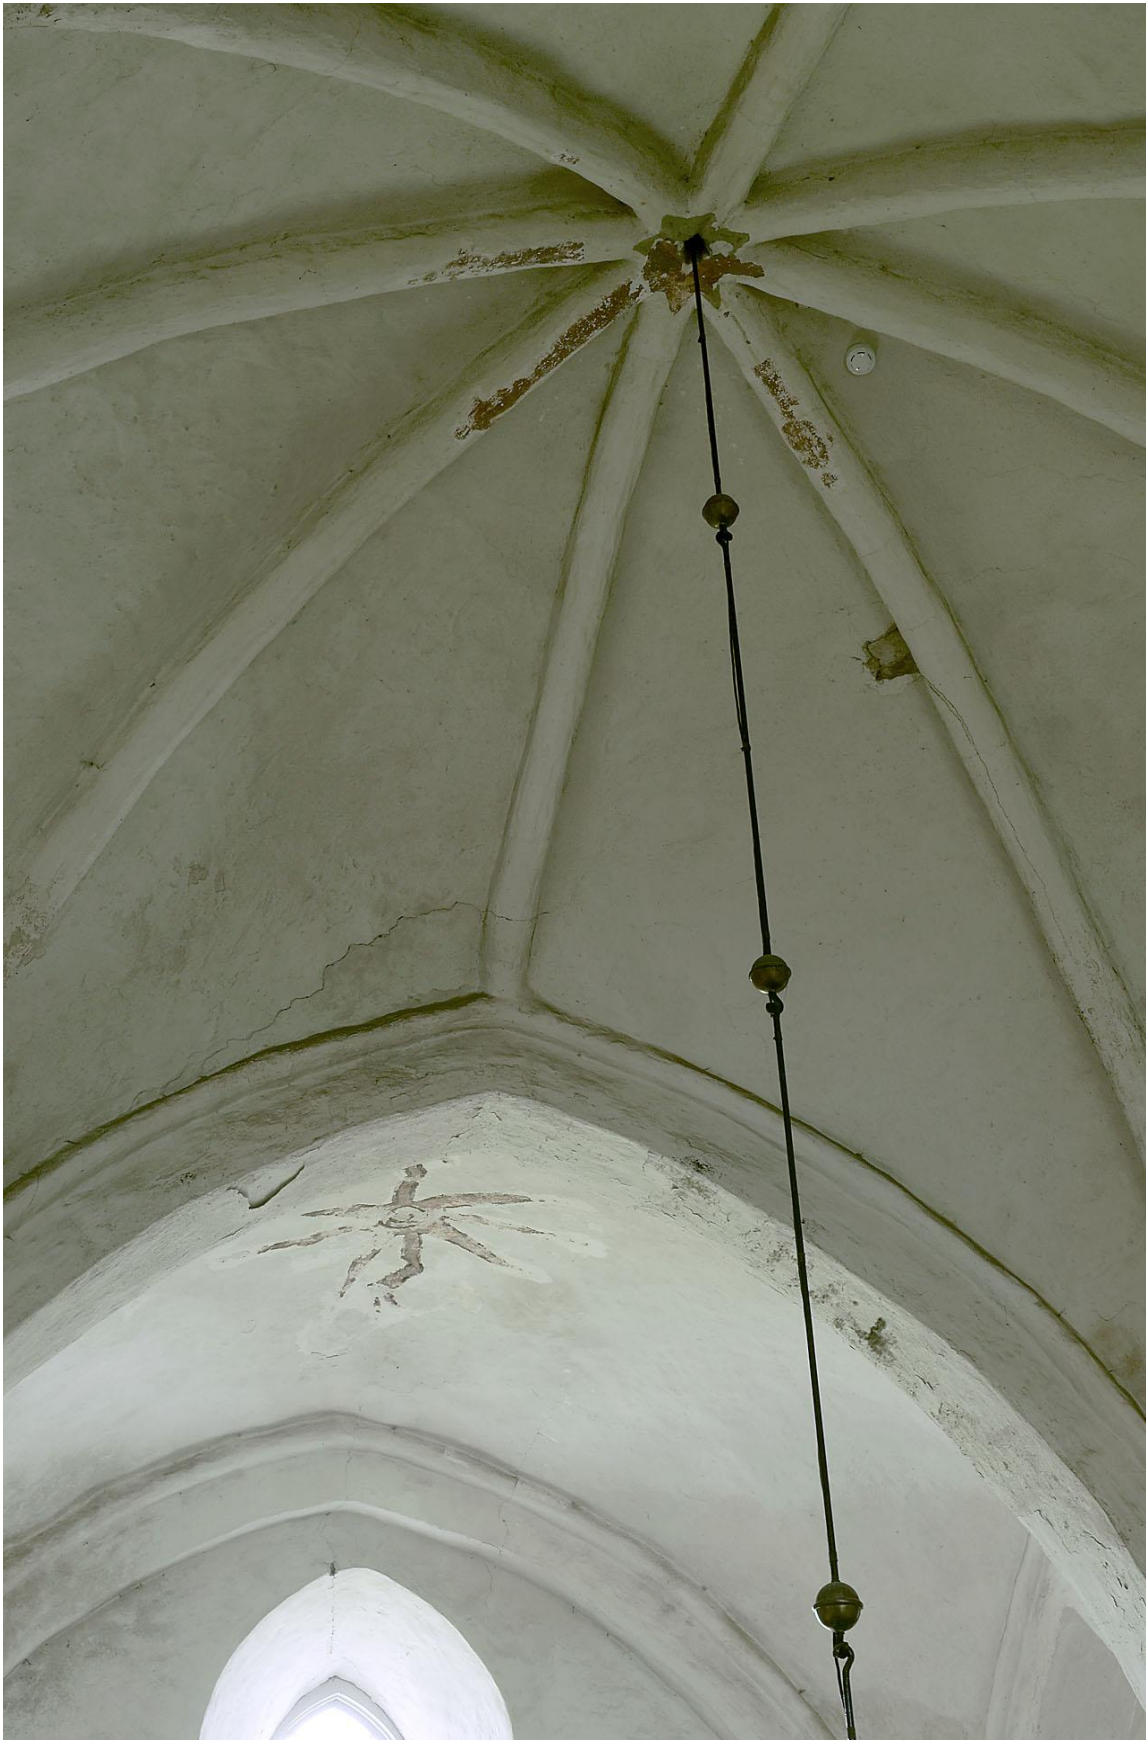
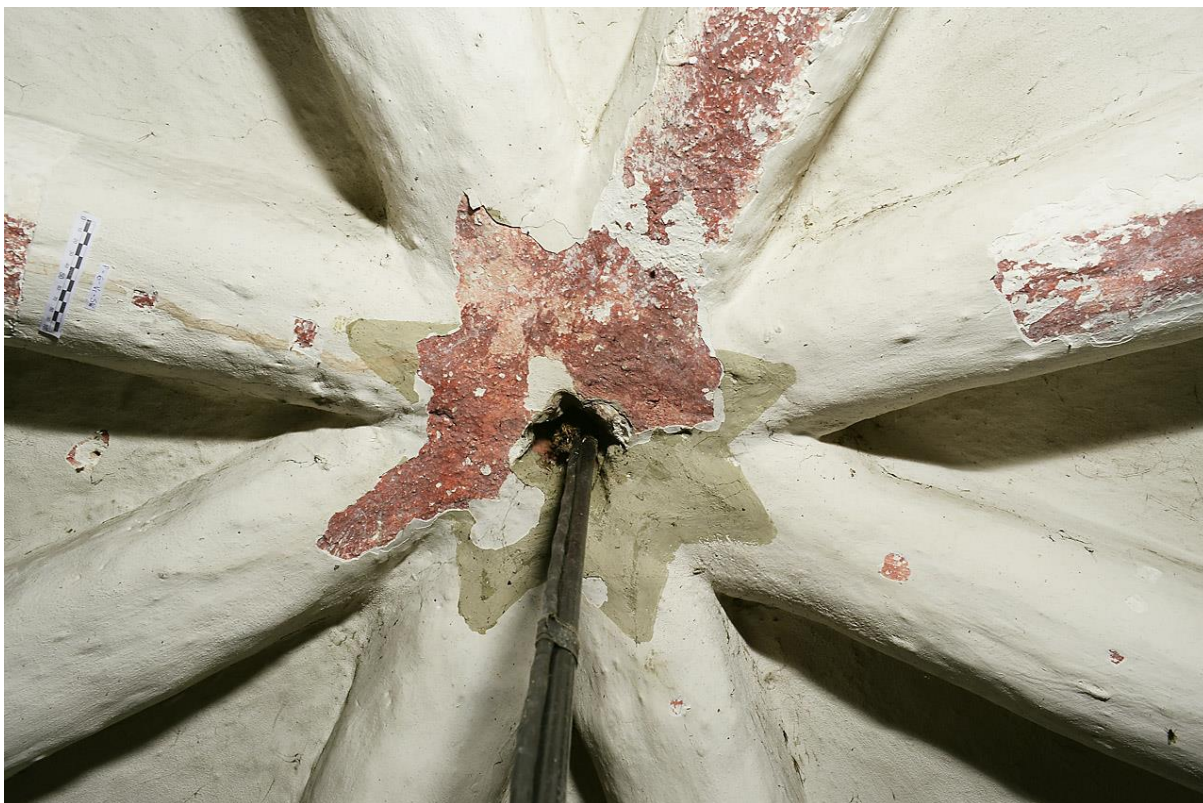
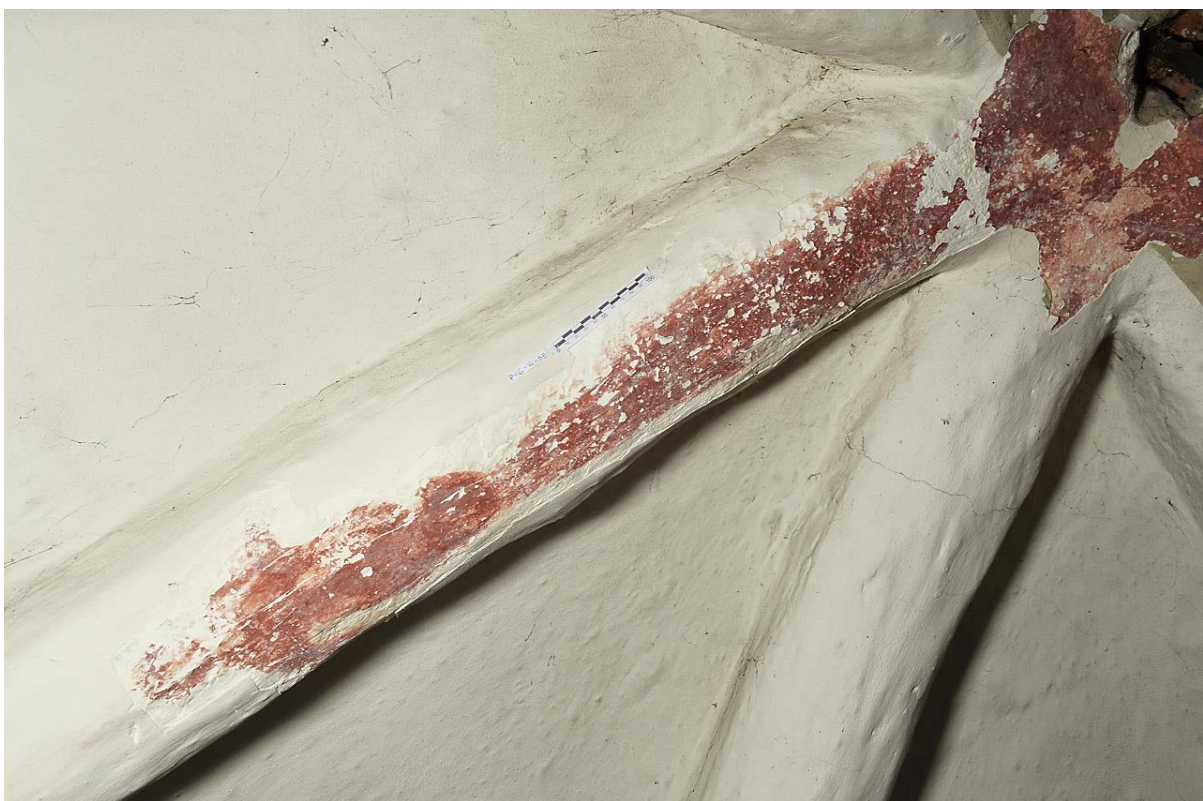
22. Pkihoone võlvik nr 6 (kesklööv). Foto P. Säre.

23. Völviku nr 6 päis. Maaling paikneb kõigil roietel ja vähemalt ühes kohas roietevahelisel völvisiilul. Foto P. Säre.

24. 6. völviku päis. Roidel on näha nupu ja tagasipööratud servadega kellukese motiiv. Foto P. Säre.

Maaling avati vaid osaliselt kolmel roidel. Roietevahelistes piirkondades tuvastati maalingu olemasolu ja ulatus väikeste sondaažide abil.

Pikemaajaliste restaureerimiste käigus oleks soovitatav päisemaaling täies mahus avada.

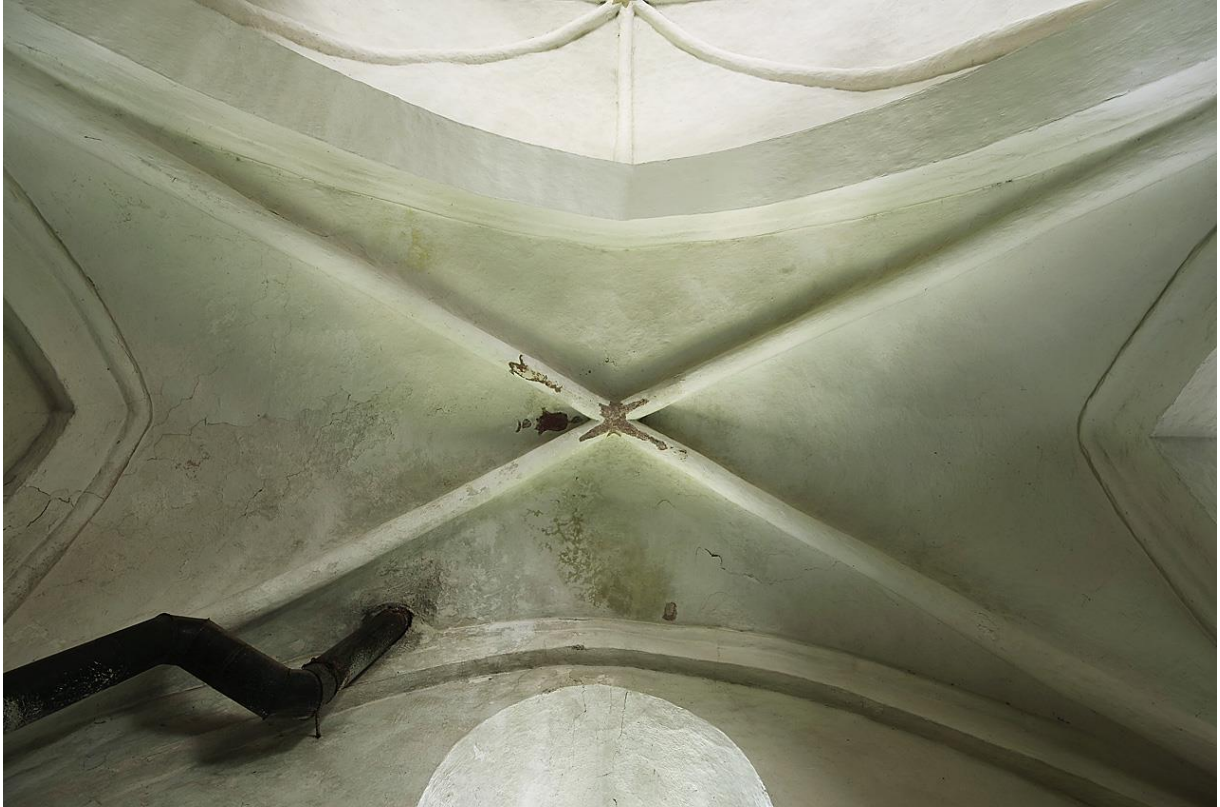
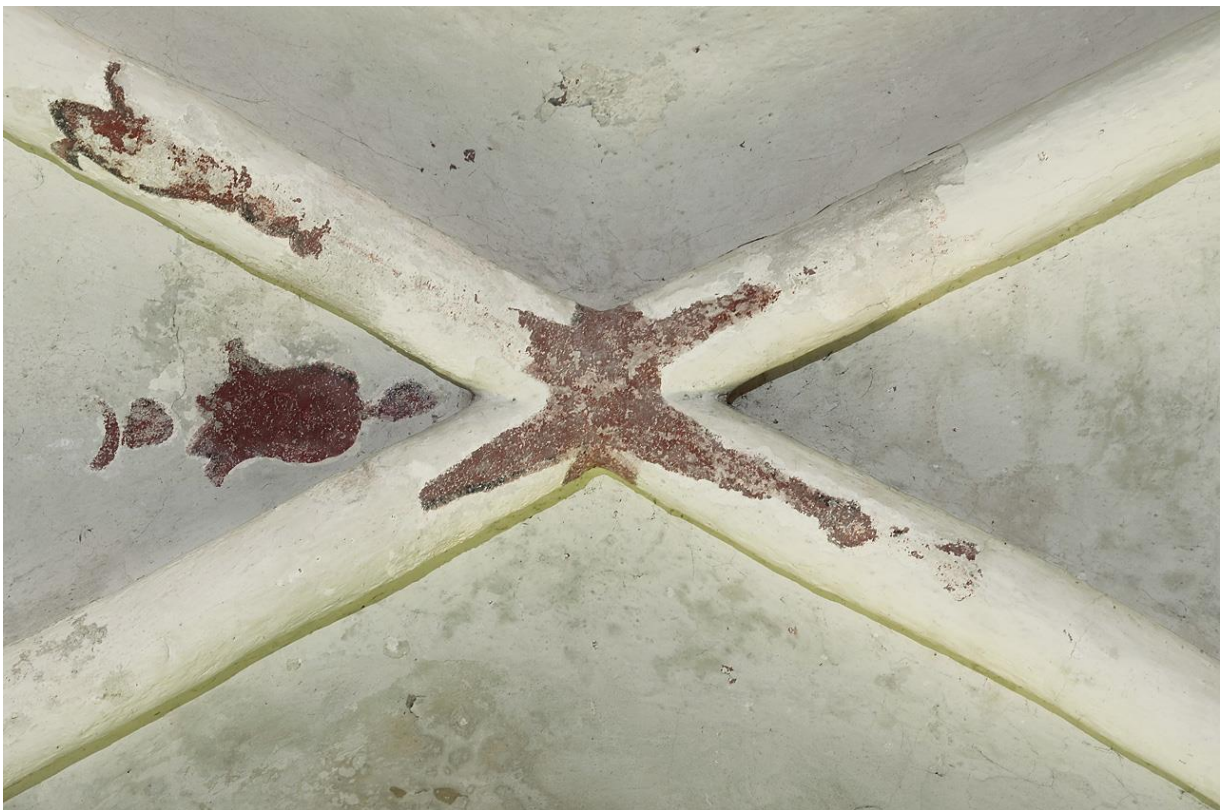
25. Pikihoone völvik nr 7. Foto P. Säre.

26. Völviku nr 7 päis. Foto P. Säre.

Maaling avati vaid osaliselt roietel ja ühel võlvisiilul ning väiksemõõduliste sondažide abil tuvastati maalingu ulatus.

Võlviku põhjasiilu krohv on suures osas asendatud korstna rajamisel 1911. a.

Säilinud fragmendid toneeriti neutraalretušiga, et luua säilinud värvifragmentide vahel optiline ühtsus.
