Objekt: Nõo kirik  
Kultuurimälestiste registri number: 7230  
Aadress: Tartu tn 2, Nõo alevik, Nõo vald, Tartumaa  
Valdaja: EELK Nõo kogudus

## Nõo kiriku siseviimistlus

### Uuringu aruanne

Tallinn 2014

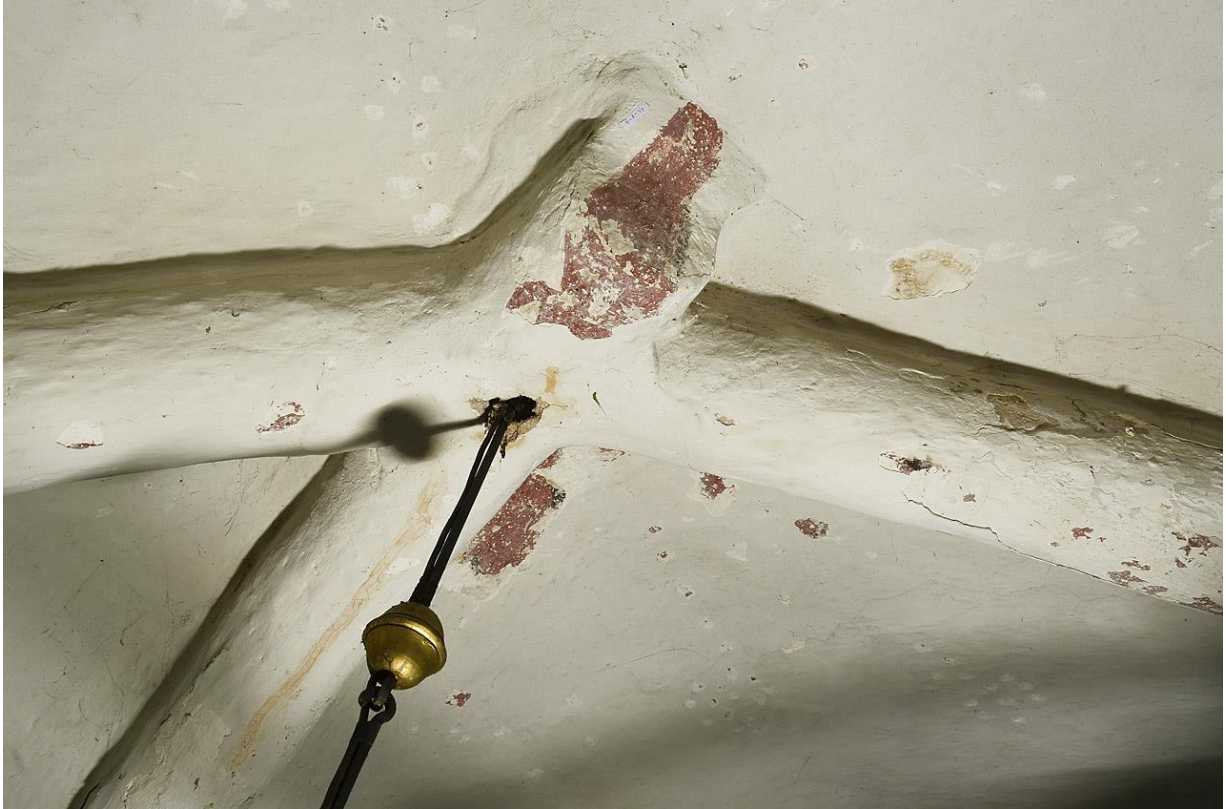
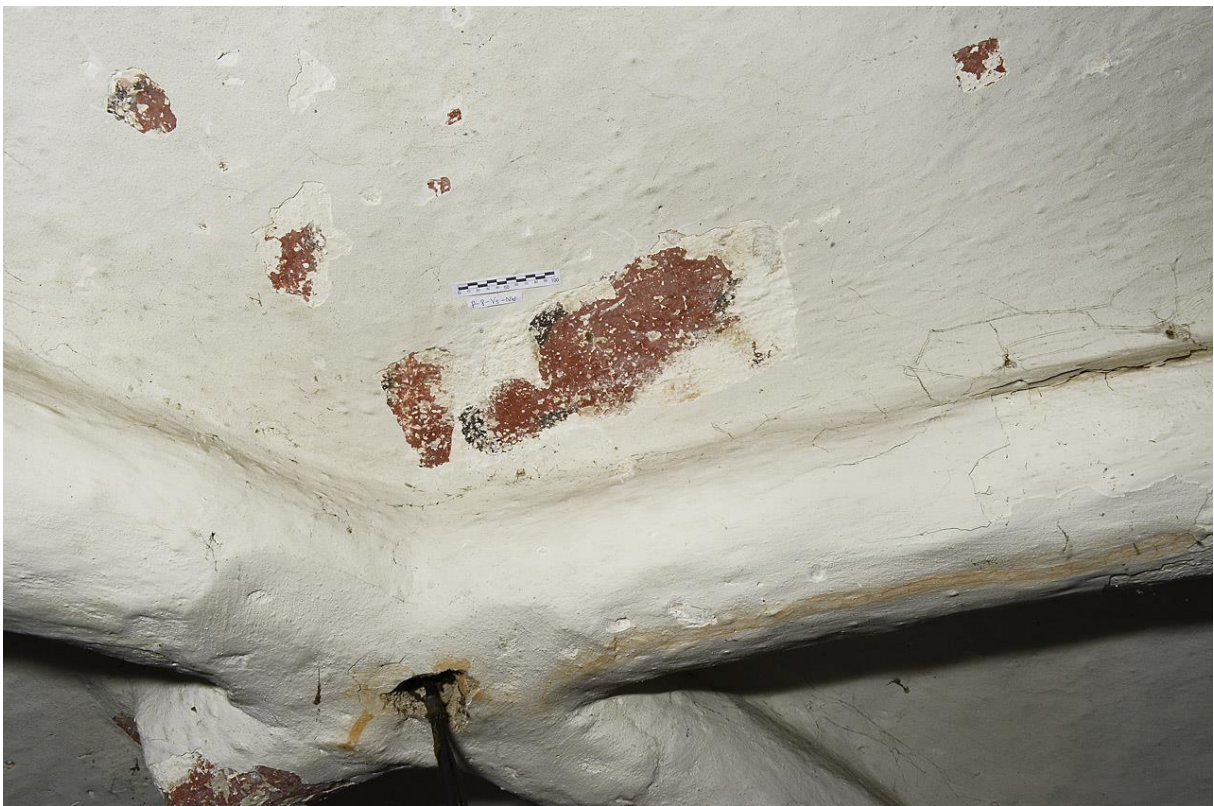
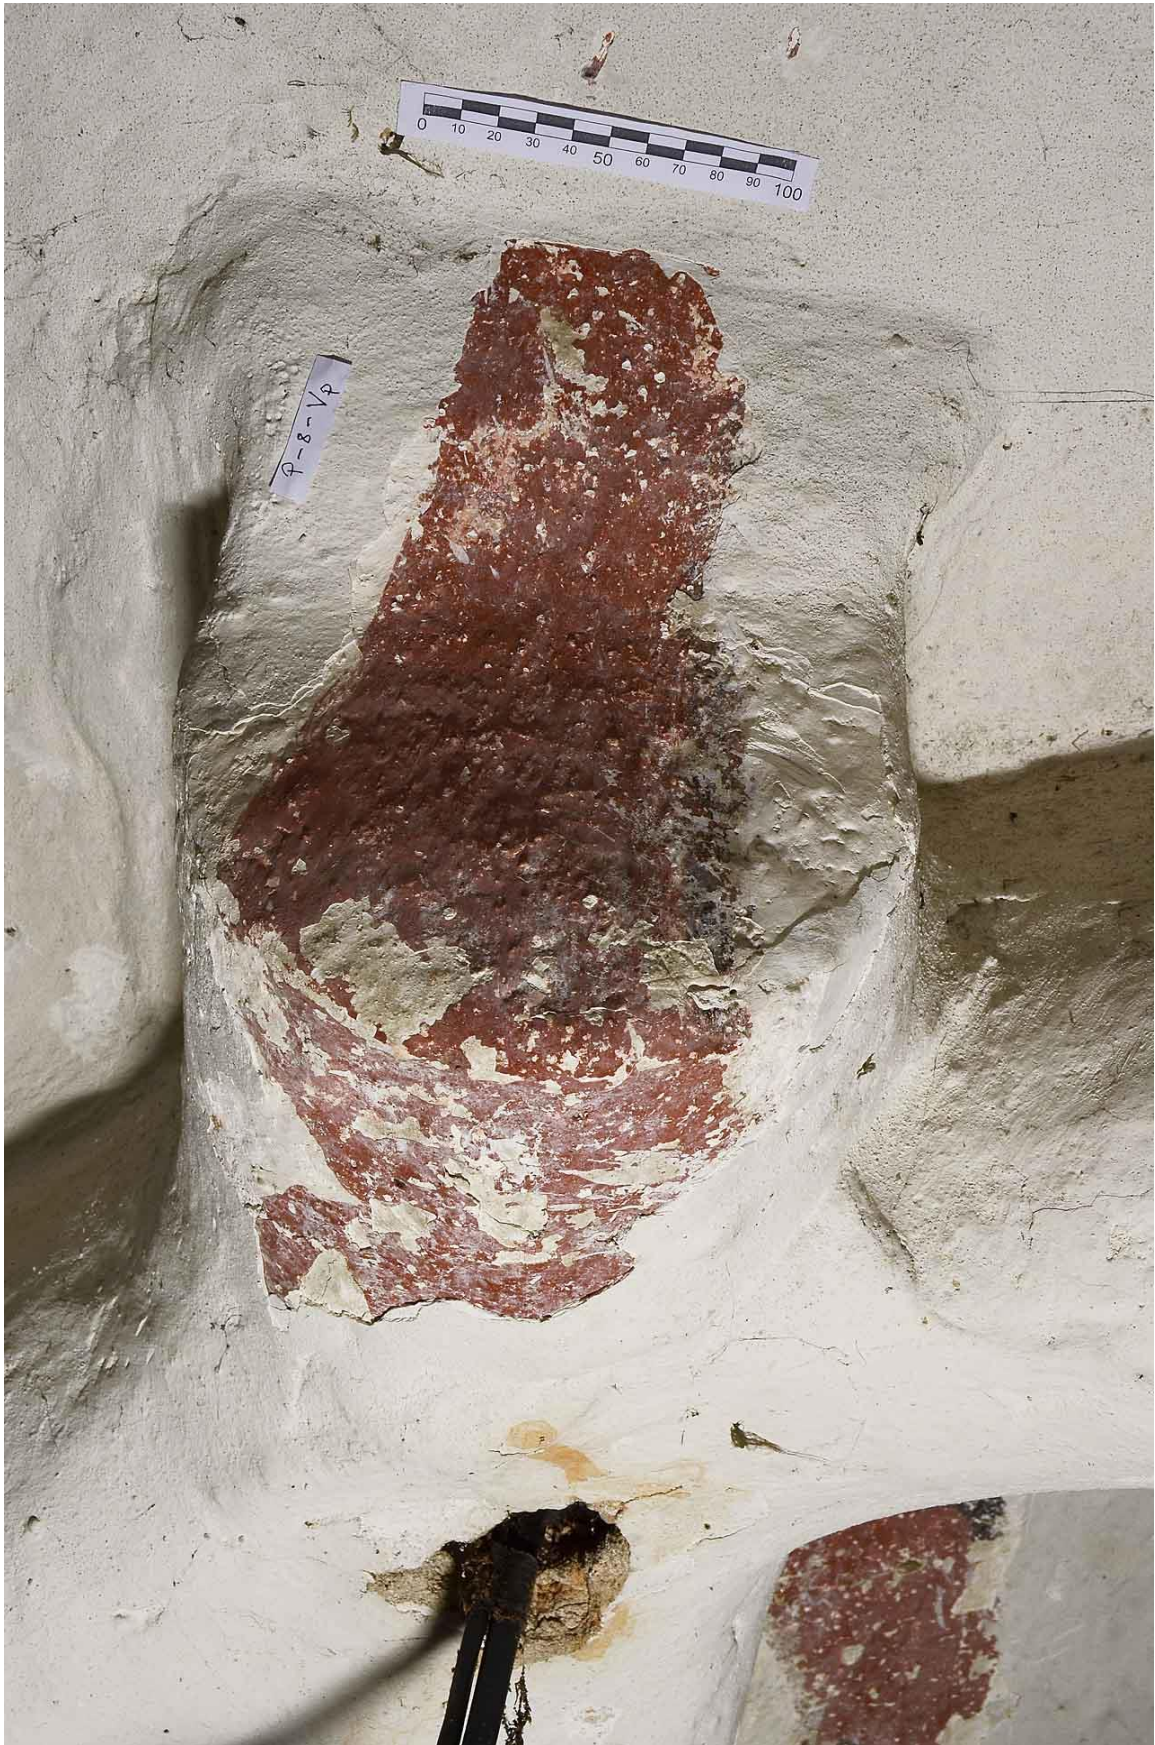
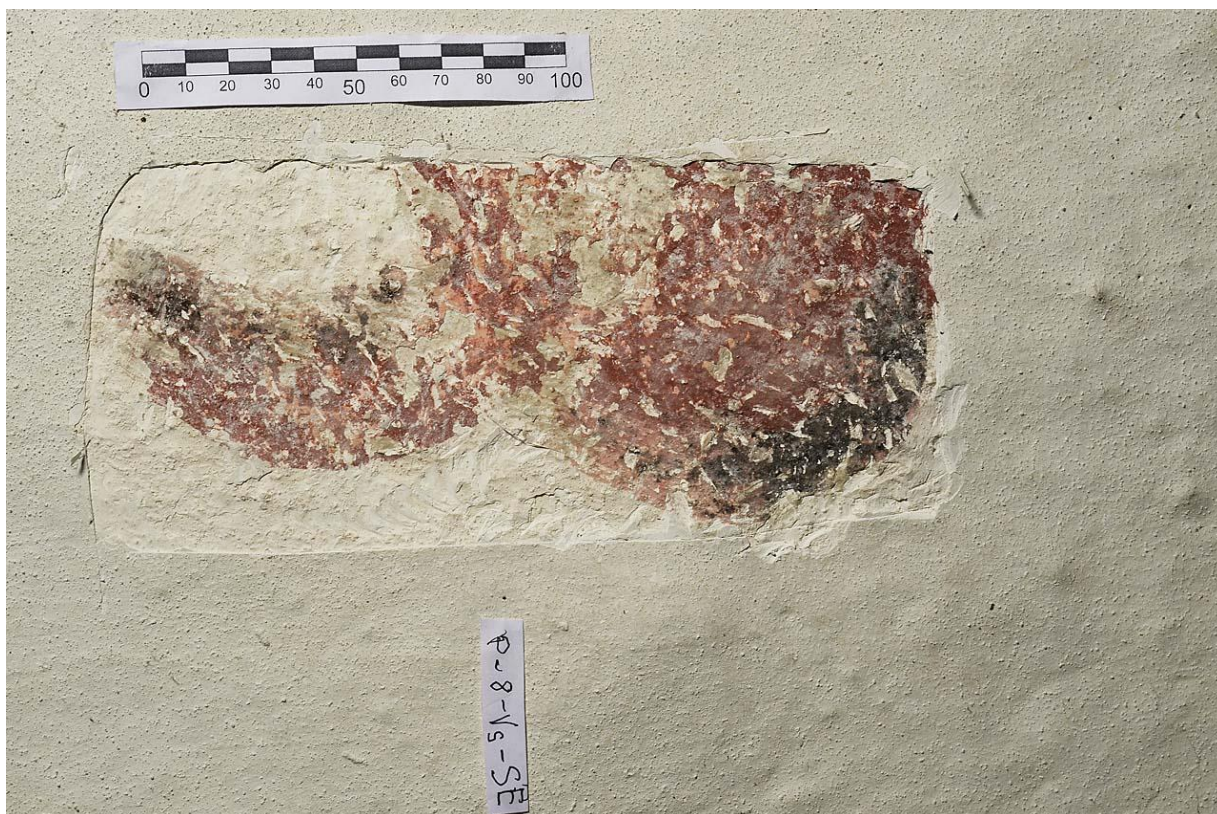
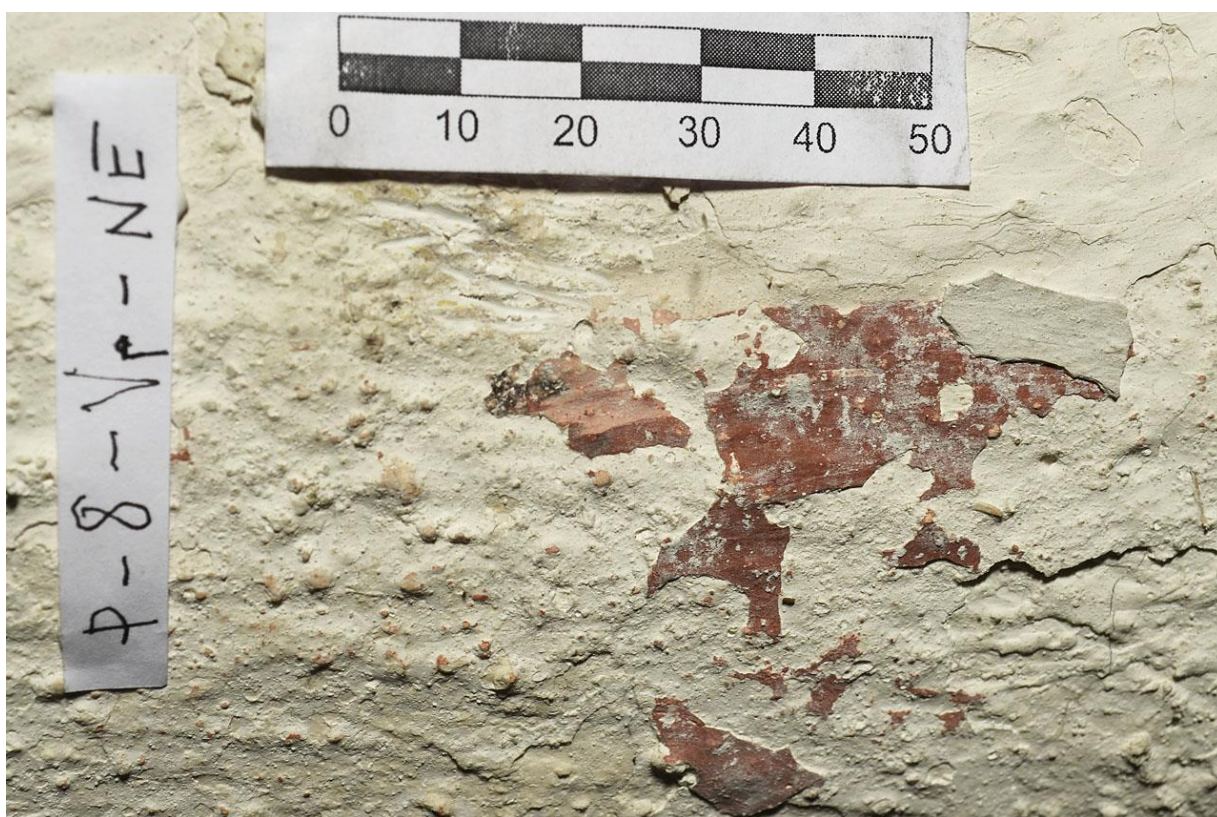
27. Pikihoone võlviku nr 8 päis. Foto P. Säre.

28. 8. võlviku päis. Kellukamotiiv roide servas. Foto P. Säre.

31. 8. võlviku päise detail. Näha on maalingu faktuur ja seisukord. Foto P. Säre.

Maaling avati vaid osaliselt ning väiksemõõduliste sondažide abil tuvastati maalingu ulatus, sest maaling oli väga raskesti avatav.

Kohati on säilinud fragmendid alusest lahti, mis tuleks restaureerimistööde käigus kindlustada.

Säilinud fragmendid toneeriti neutraalretušiga, et luua säilinud värvifragmentide vahel optiline ühtsus.

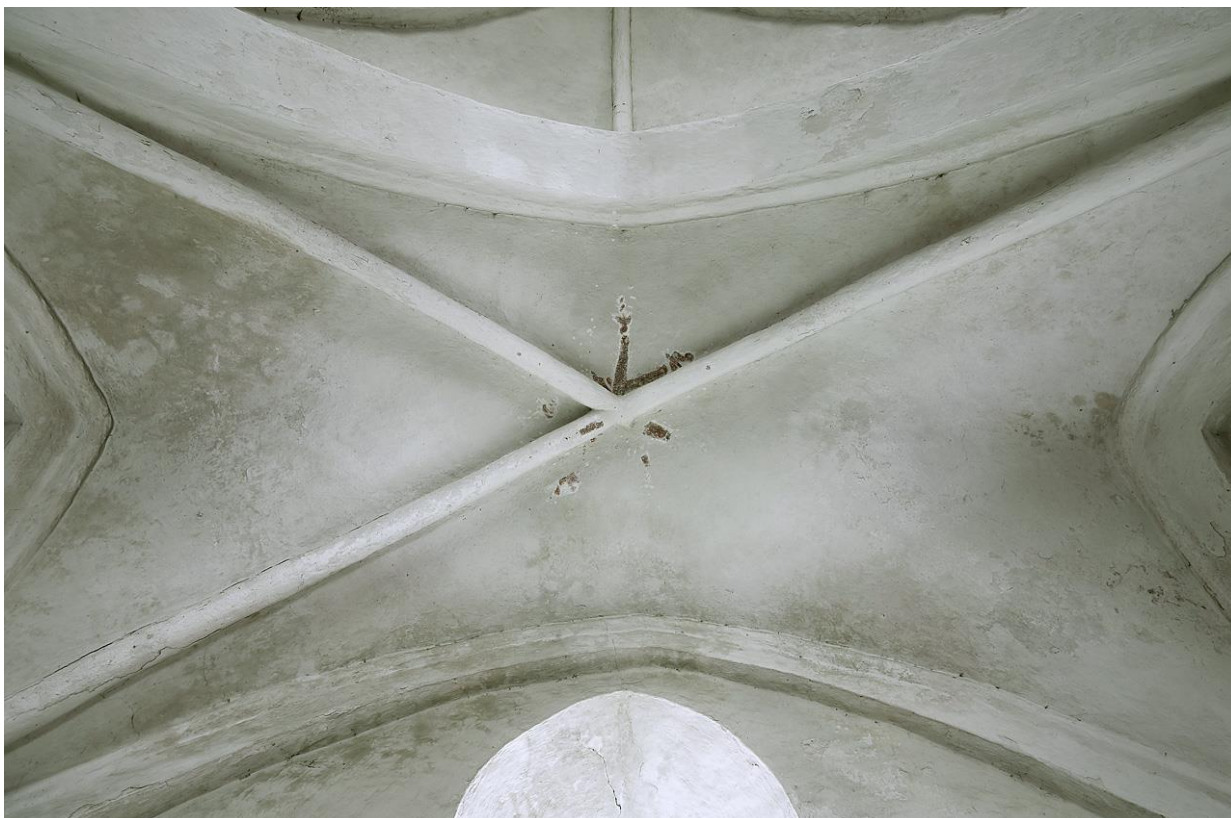
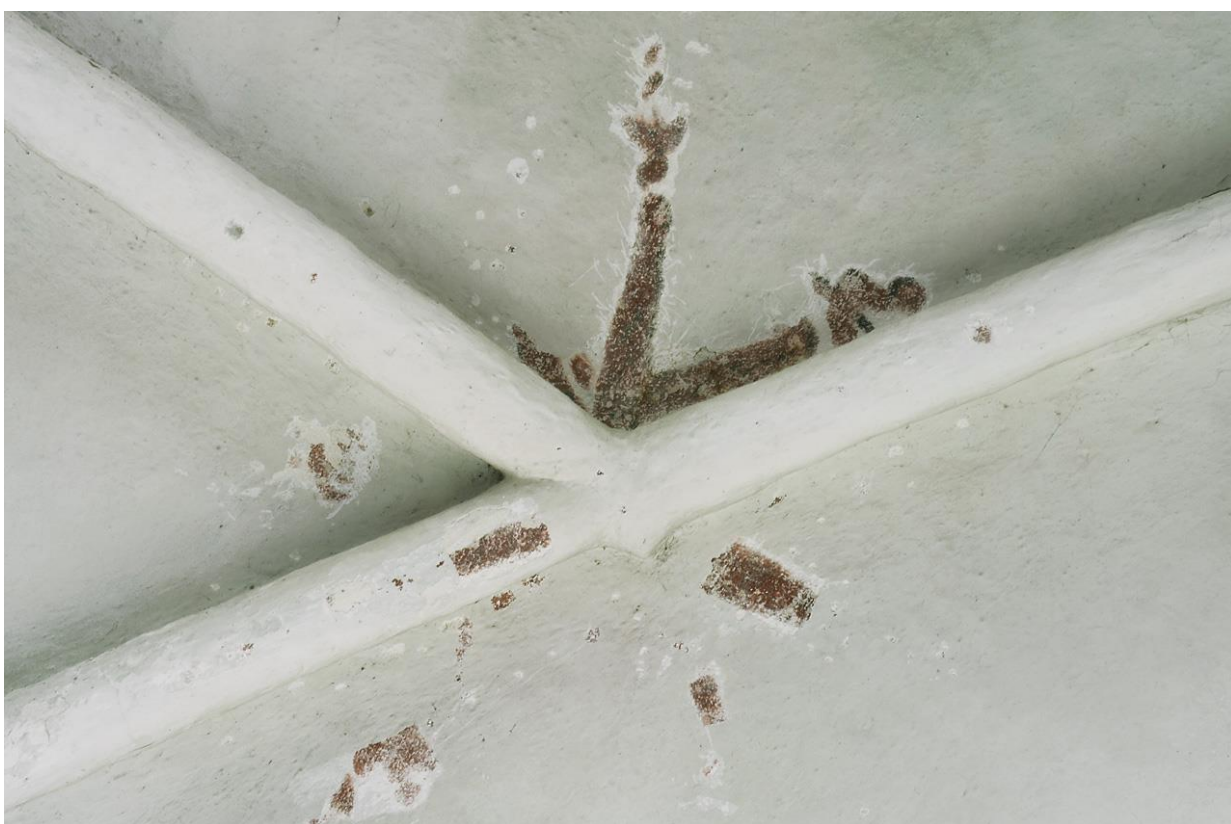
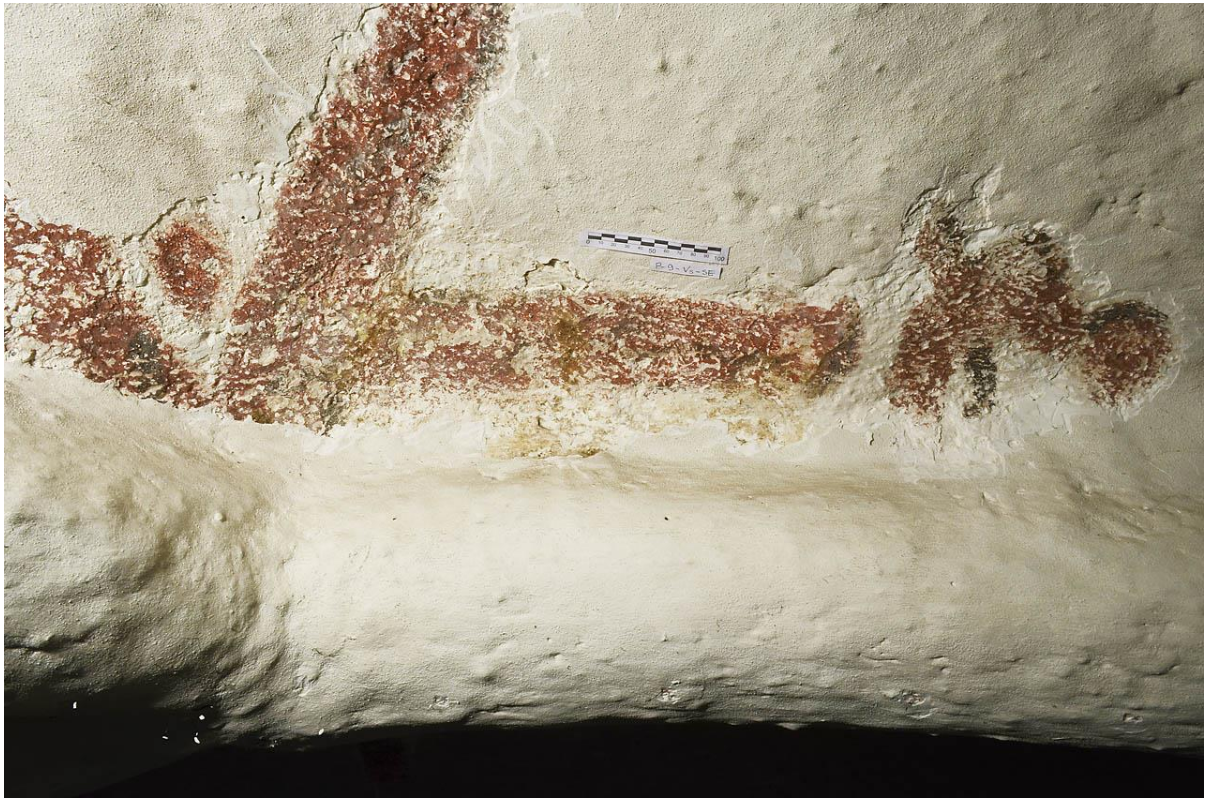
32. Pikihoone võlvik nr 9. Foto P. Säre.

33. 9. võlviku päis, kus maaling kulgeb ka roiete kõrval. Foto P. Säre.

Maaling avati vaid osaliselt ning väiksemõõduliste sondažide abil tuvastati maalingu ulatus.

Kohati on säilinud fragmendid alusest lahti, mis tuleks restaureerimistööde käigus kindlustada.

Säilinud fragmendid toneeriti neutraalretušiga, et luua säilinud värvifragmentide vahel optiline ühtsus.

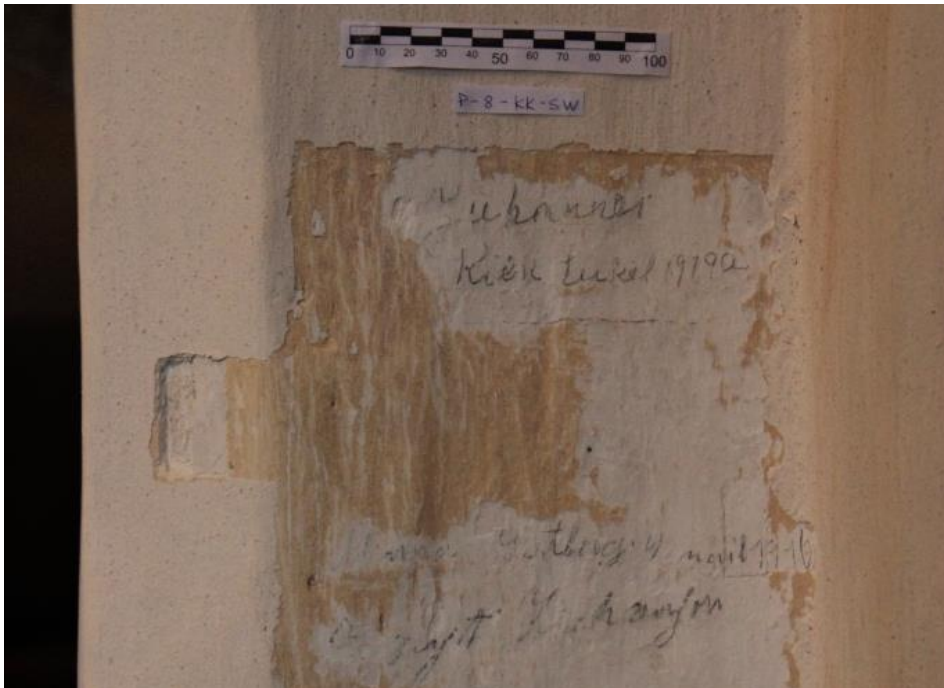
Seintel, võidukaarel, kilpkaartel, võlvikandadel ja piilaritel dekoratiivset viimistlust ei leitud. Küll aga ei ole seinte viimistlused olnud mitte ainult valged, vaid ka heledad monokroomsed. Hilisem kollane värv pärineb 1920. aastast. Selle alt tuli põhjakülglöövi empooril NW piilaril nähtavale pliitsiga kirjutatud arveldus 1919. aastast.

35. Pikihoone NW piilar arvutusega 1919. aastast. Foto C. Valge.
