## Pöide kiriku seinte niiskusmõõtmised.

## Mõõtmistulemused:

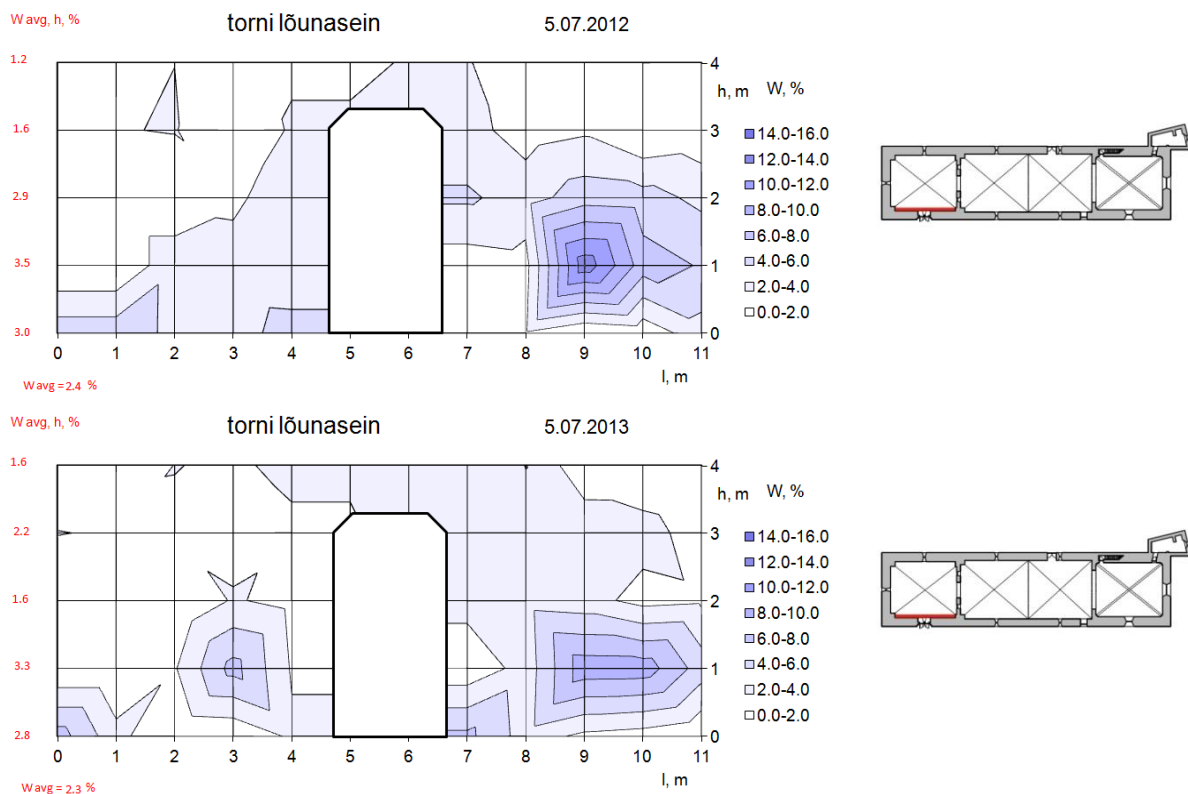
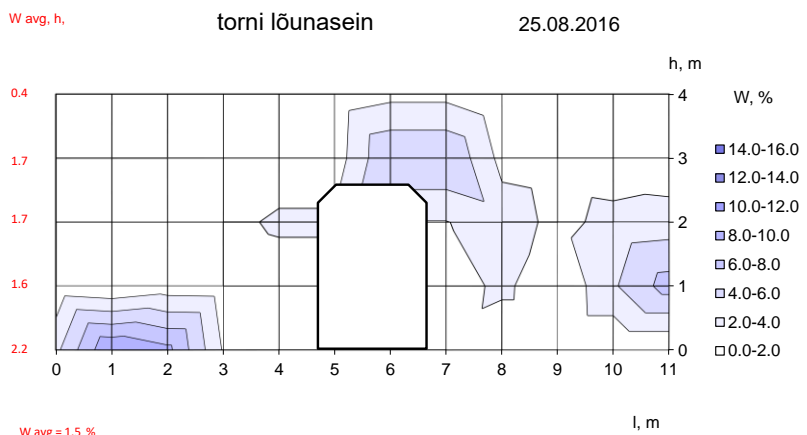
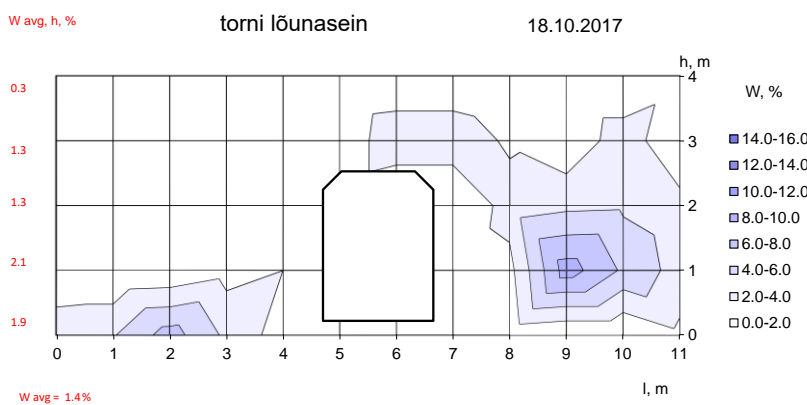
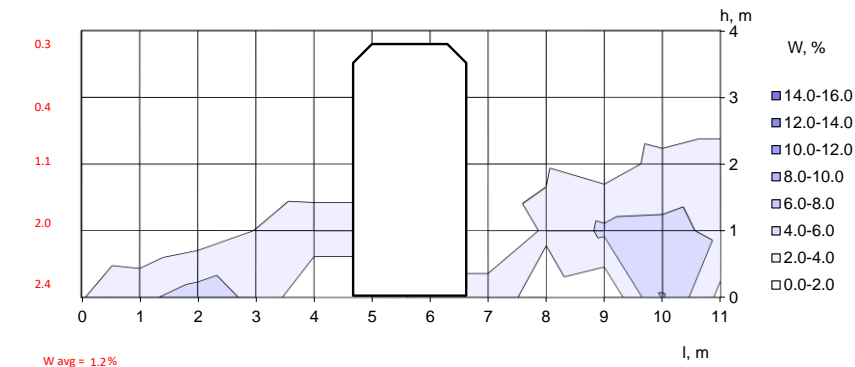
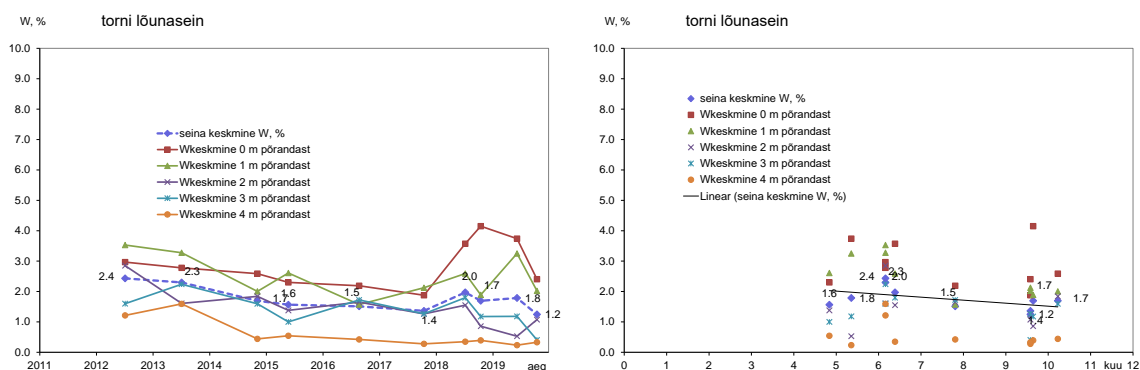
Joonis 1. Niiskusejaotus seinas aastatel 2012, 2013, 2014, 2015, 2016, 2017, 2018 ja 2019 selle ajalised muutused.

Seina sisekülje pinnakihis on märgata pinnasest pärit kapillaarse vee olemasolu ja üks eriti niiske piirkond, kus esineb ka tugev sooldumine (sool peamiselt  $\text{KNO}_3$ ). Tavaliselt on seinte pinnale kristalliseerunud nitraadid bioloogilise taustaga, näiteks Pöides oleks võimalik nitraatide sattumine seina linnusõnnikust, mida kiriku torni ülemistel korrustel on piisavalt. Teiseks võimalikuks nitraadi allikaks võib olla ka väetis, mida võidi ladustada kirikus nõukogude ajal kui kirikut kasutati laona.

Eristatav on pinnasest tõusev kapillaarne vesi ja ka tõenäoliselt välisseina lagunenud vuukide kaudu seina kõrgematesse osadesse pääsenud vesi.

Nagu joonistelt 1 on näha, siis olulisi muutusi aastatel 2012 - 2015 pole toimunud. 2016 aasta augustis tehtud mõõtmised näitavad, et eelmistel aastatel seinas oleva väga niiskes ja tugevalt sooldunud kohas ( $l=9$  m,  $h=1$  m) on toimunud oluline muutus. See piirkond on muutunud kuivaks. Üks võimalik seletus sellele on see, et torni restaureerimistööd on pannud kinni vihmavee pääsu seina ja selles piirkonnas olev suur soola kogus on neelanud vaba vee (kristallvett mikrolaineikiirguse abil mõõta ei saa). 2017 aasta mõõtmiste alusel oli siiski 2016 aasta olukorra paranemine ajutine ja endine väga niiske piirkond on taastunud (see kehtib peamiselt just väga niiske sooldunud piirkonna kohta, 9. meeter, kõrgusel 1m, ülejäänud sein on siiski kuivanud veidi). Ilmselt oleks vajalik sellest väga niiskest piirkonnast sool mehaaniliselt eemaldada.

2018 aasta mõõtmised näitavad: olukord on endine, ehk siiski seina kõige alumisem osa on veidi niiskemaks muutunud. 2019 ndal aastal on olukord veidi paranenud.

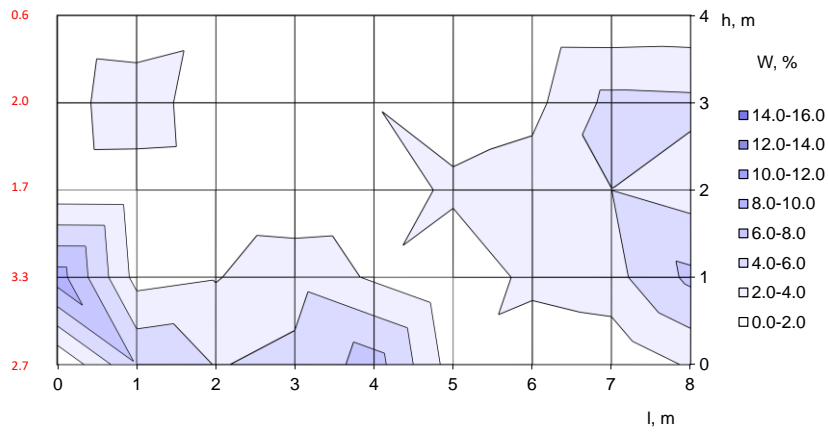
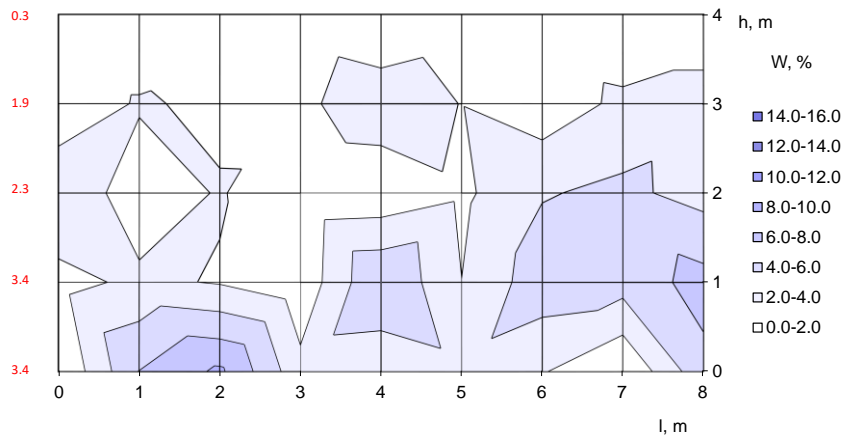
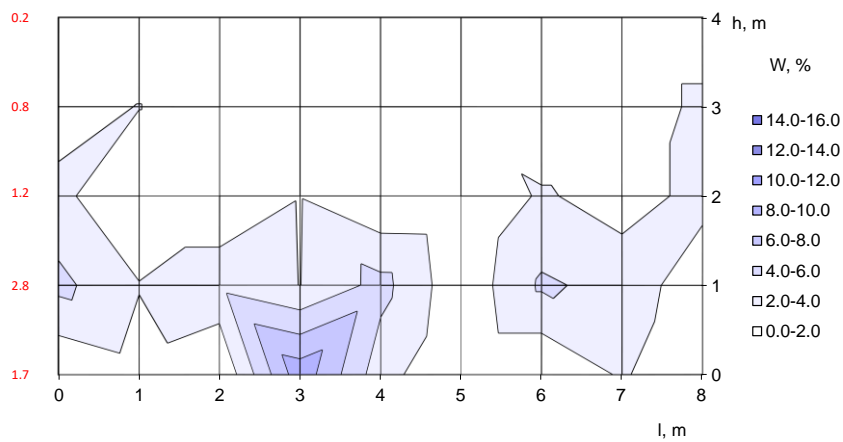
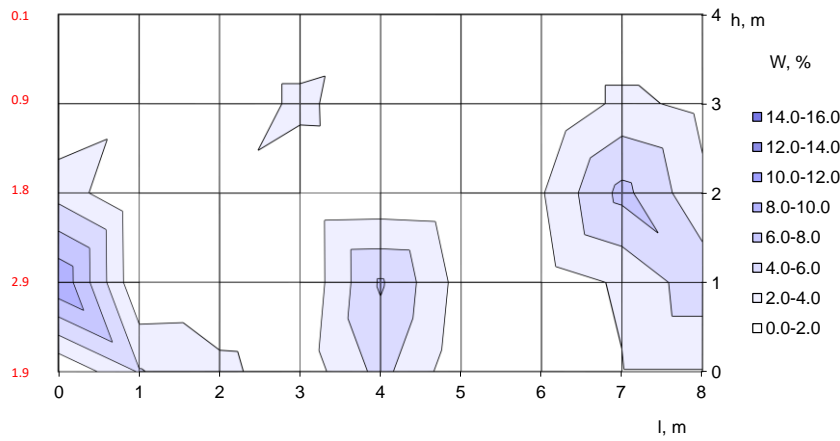
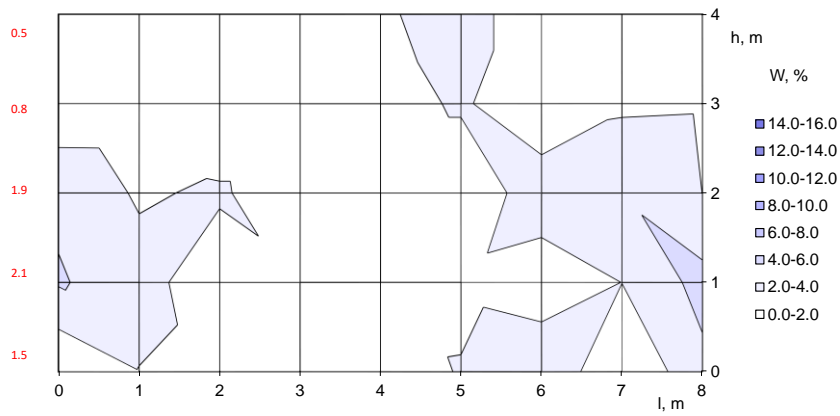
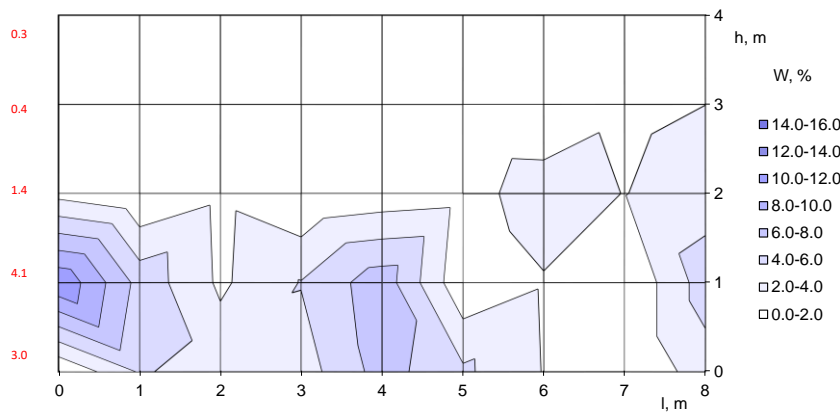
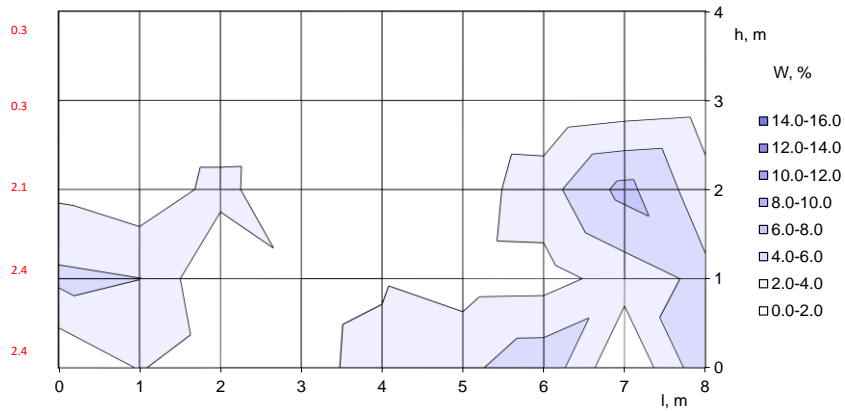
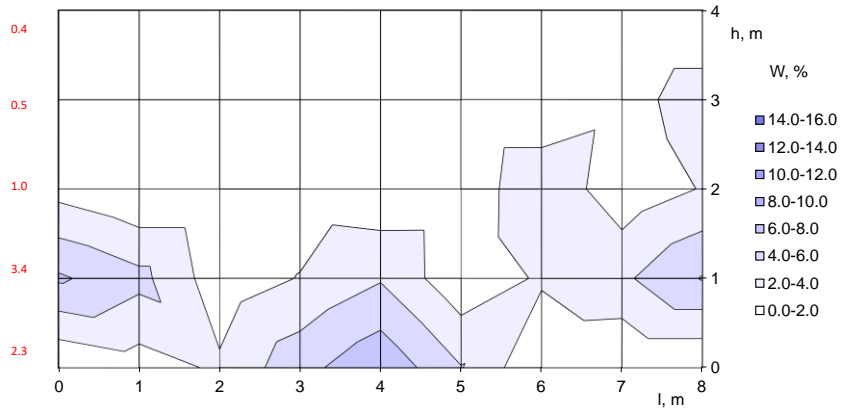
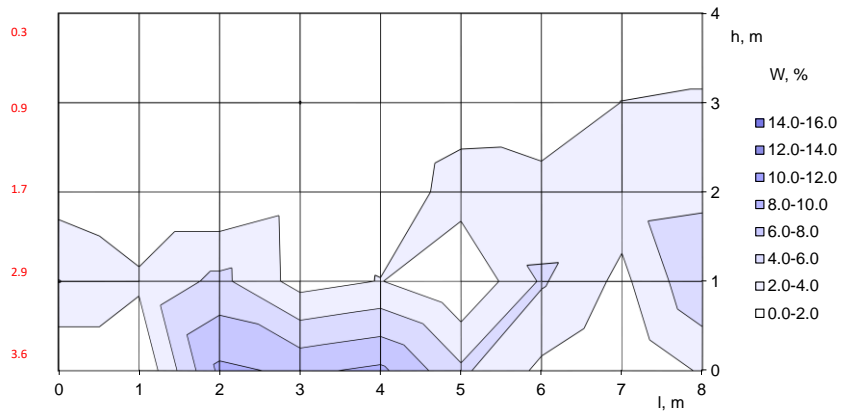
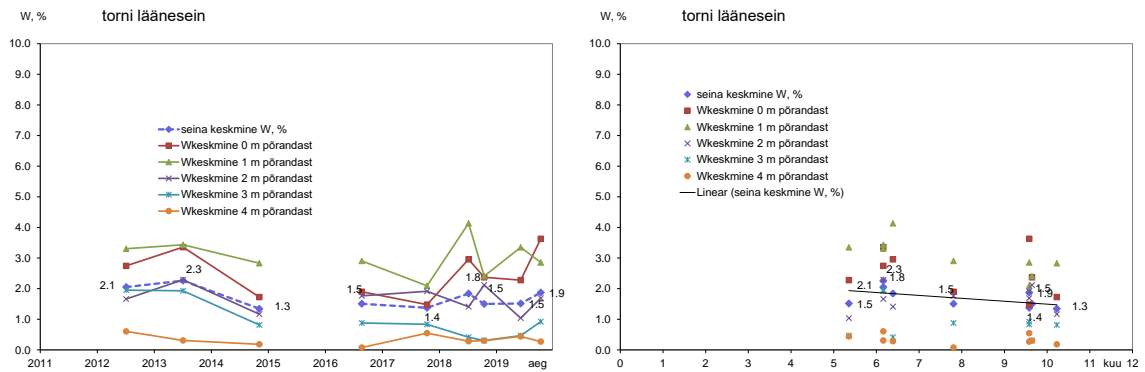
Joonis 2. Niiskusejaotus seinas aastatel 2012, 2013, 2014, 2016, 2017, 2018 ja 2019 ning niiskusesisalduse ajalised muutused. Aastal 2015 mõõtmisi ei toimunud.

Torni lääneseina niiskusejaotus ei ole kuigi suur ja on vähe ajas muutunud. Niiskusjaotuse iseloom viitab sellele, et põhiliseks niiskuse allikaks võib olla läbi välisseina pragude ja aukude (mört välisseina kivide vahel on osaliselt lagunened ja välja pudenenud) seina sisemusse pääsenud vesi. Seina kõrgemad osad on kuivemad. Selleks mitu põhjust: ilmselt esineb vähesel määral pinnasest pärinevat kapillaarvett, seina ülemise osa temperatuur suvel kõrgem, seal seetõttu vähem kondensvett ja ka seina pääsenud vesi kuivab rutem, loomulikult ka gravitatsiooni mõju. Kõige kuivem oli sein 2017 aasta mõõtmiste alusel, eriti seina keskosas.

2018 aasta niiskuskaartidest ilmneb huvitav asjaolu, et seina keskosa on märg suvel aga sügisel kuiv. Selline tendents on näha ka varasematest mõõtmistest. 2019 aasta mõõtmised näitavad, et see seaduspärasus siiski ei kehti, 2019 aasta vihmane sügis on ka kiriku seina niiskust just seina alumises osas suurendanud.

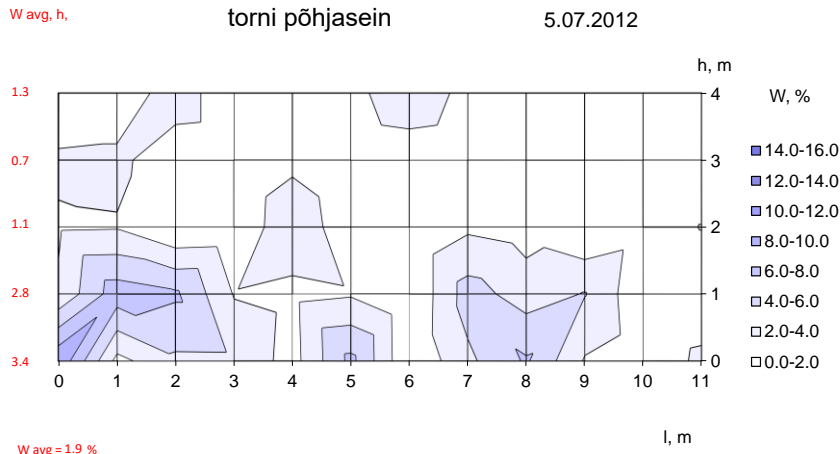
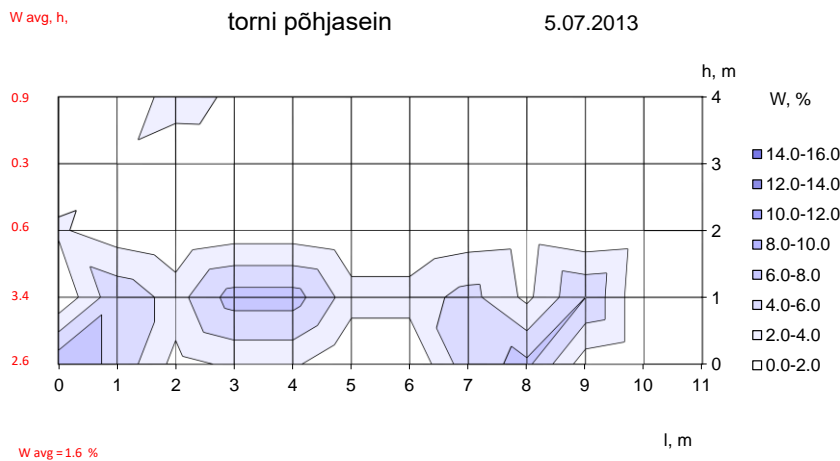
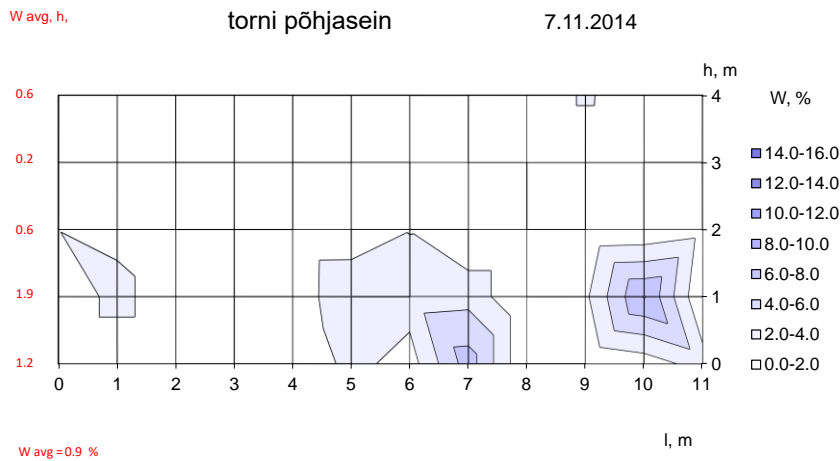
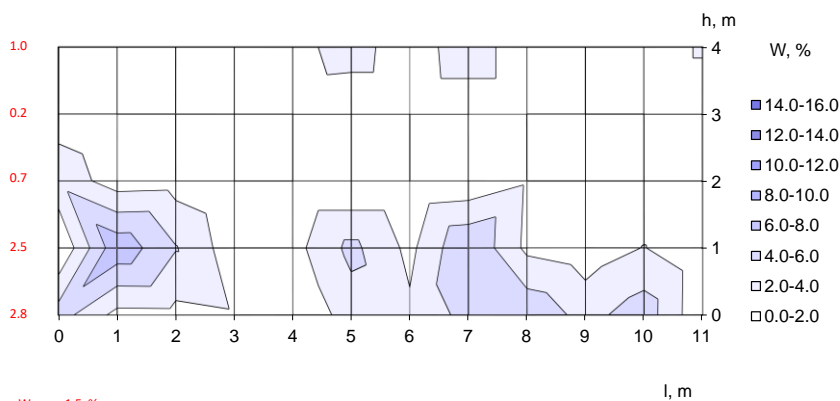
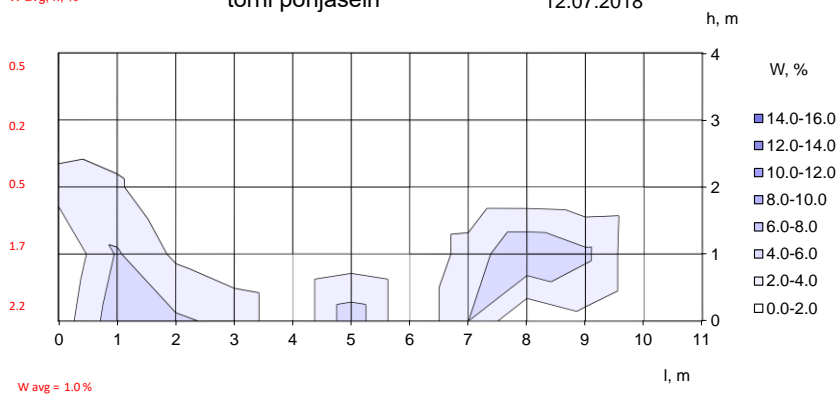
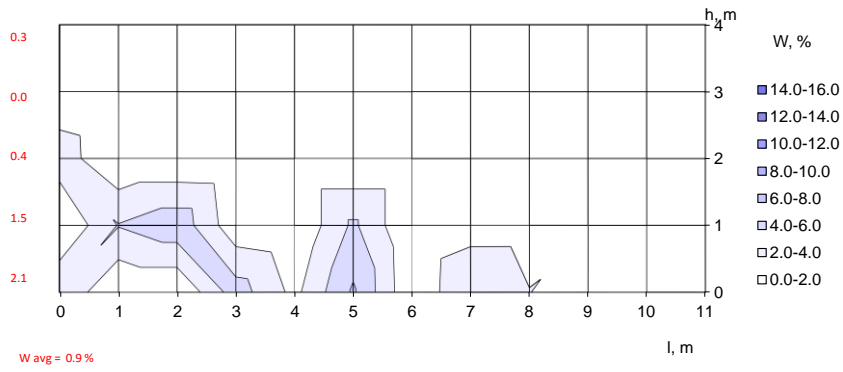
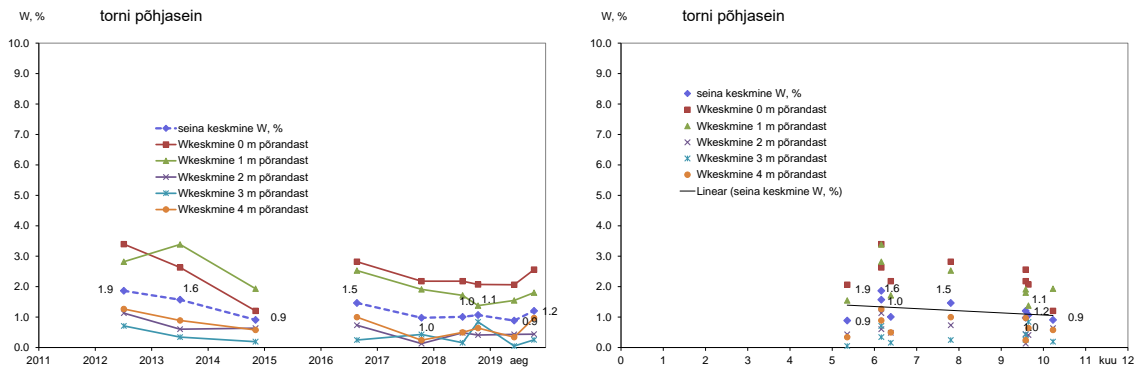
Joonis 3. Niiskusejaotus seinas aastatel 2012, 2013, 2014, 2016, 2017, 2018 ja 2019 niiskusesisalduse ajaline ja kuine muutus, aastal 2015 mõõtmisi ei toimunud

Seina niiskuseolukord on vähe muutunud, muutused peamiselt sesoonset laadi.

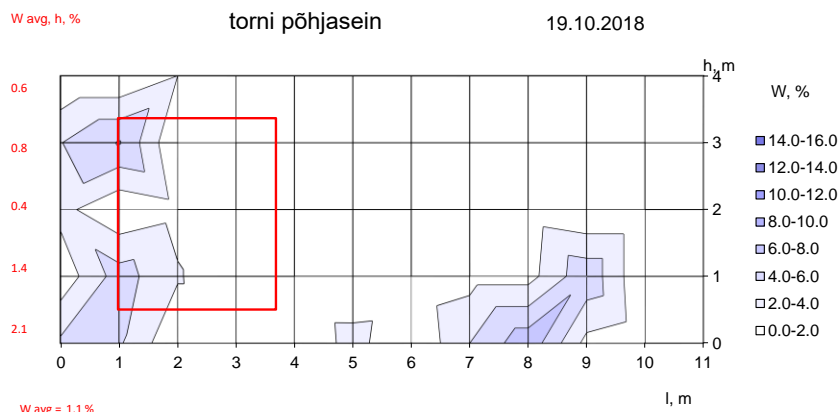
Joonis 4. Testala ja selle asukoht torniruumi põhjaseinal.

Selles seinas olevat testala mõõdeti 2018 – ndal aastal 3 korda ja 2019-ndal 2 korda mõõtesammuga 0,5×0,5 m. Testala asukoht torniruumi põhjaseinal on joonisel 4 punase joonega piiratud alal.

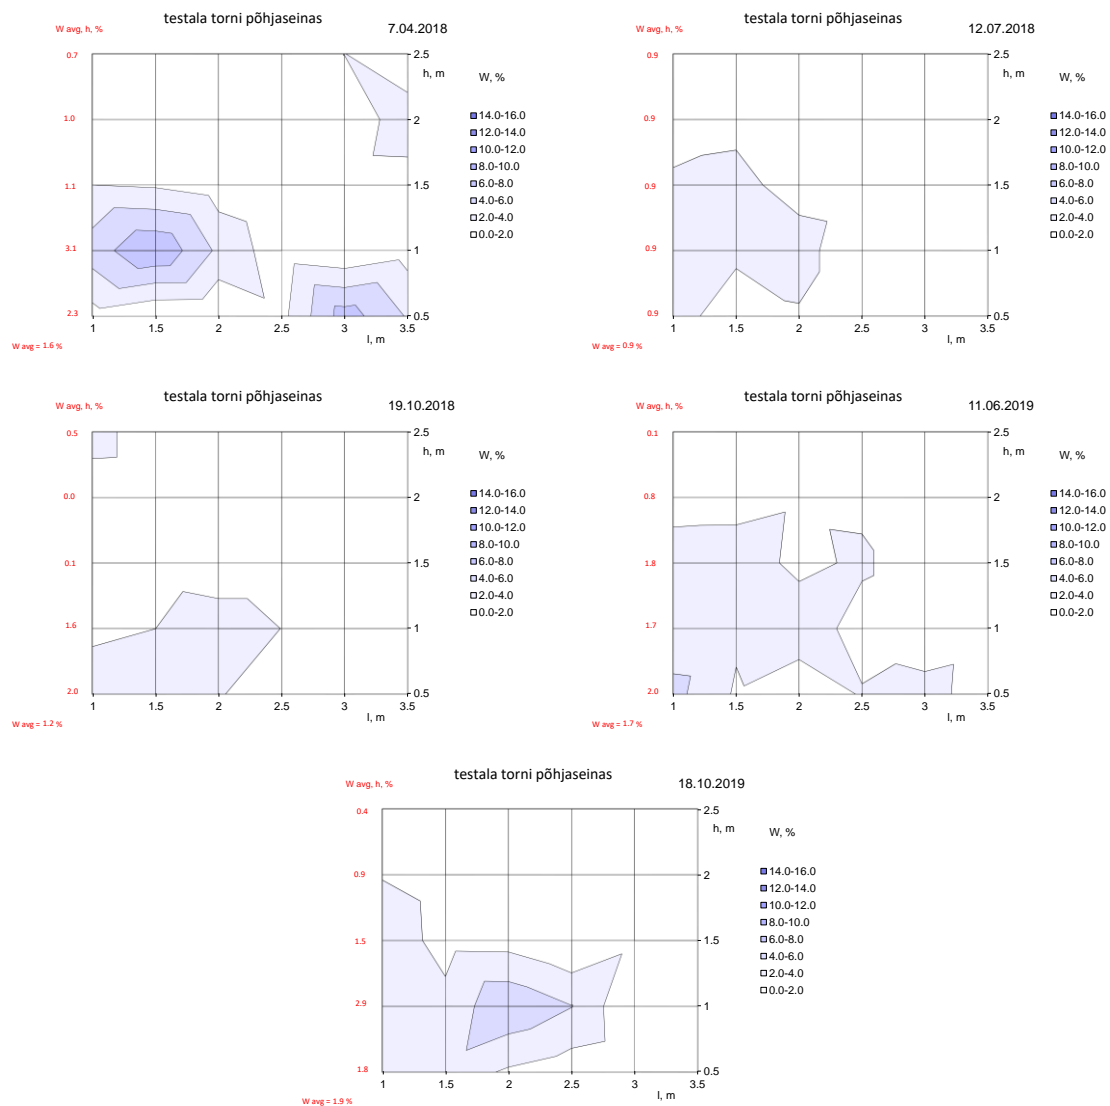
Joonis 5. Tornivõvistiku põhjaseina testala niiskuskaardid aastatel 2018 ja 2019

Testalal on peamiselt üks niiske piirkond, mis oli 2018 – ndal kõige niiskem aprillis ja 2019 – ndal aastal hoopis oktoobris.

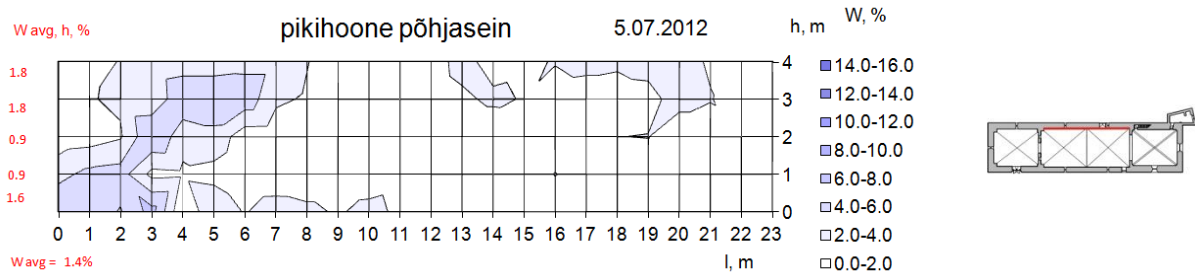
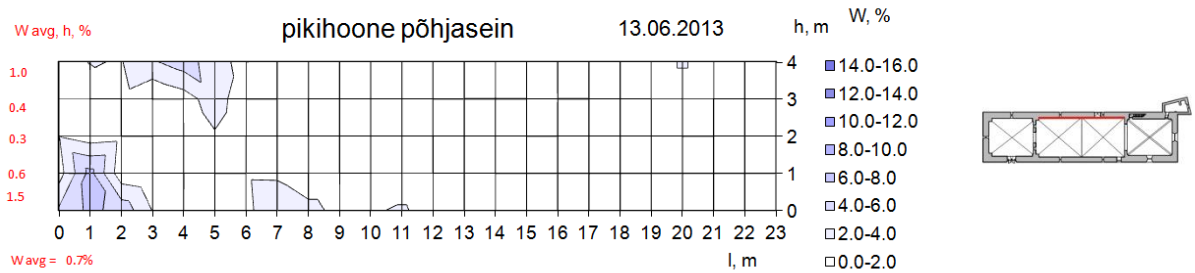
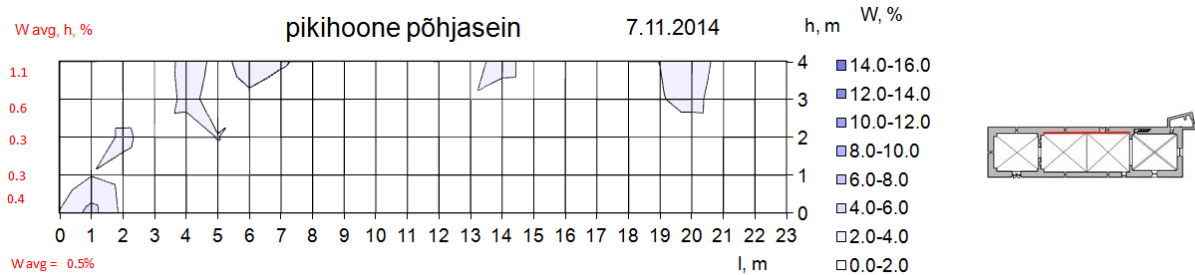
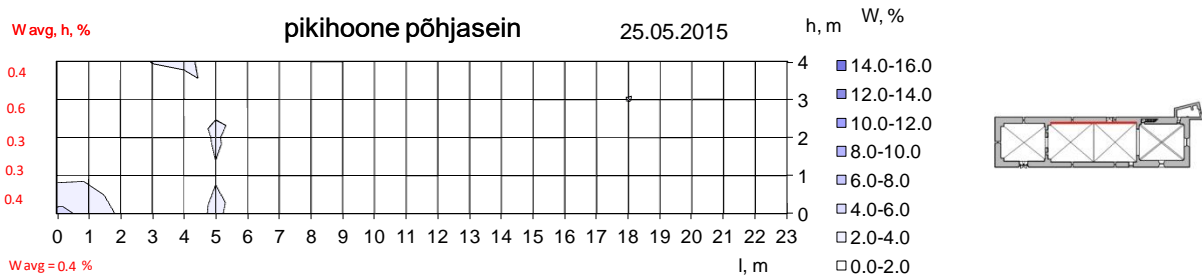
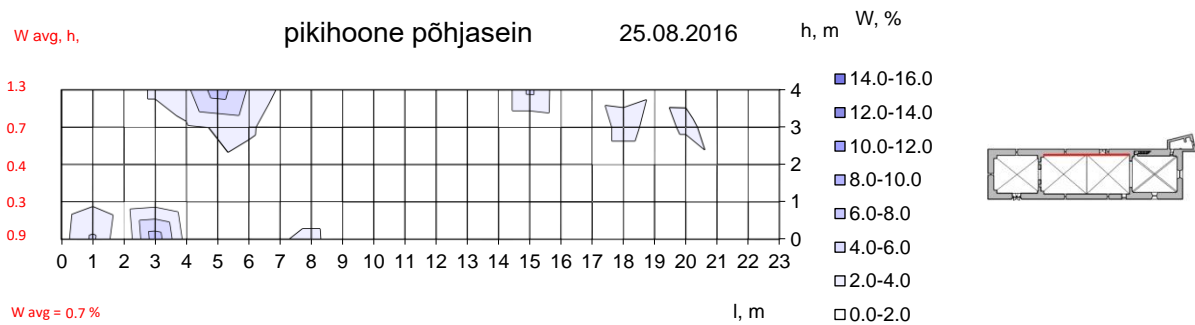
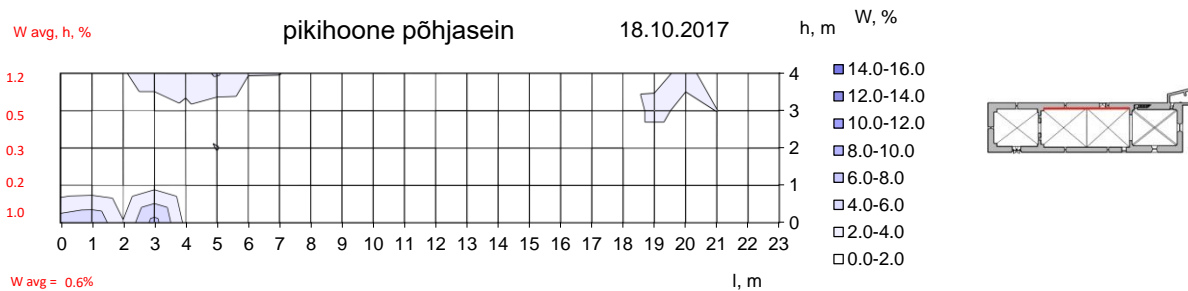
Joonis 6. Niiskusejaotus 2012, 2013, 2014, 2015, 2016, 2017, 2018 ja 2019.  
Seina niiskusesisalduse ajalsed muutused.

Osa seina ulatuses olev varikatus (jäänuk arheoloogilistest kaevamistest) ei lase vihmaveel läbi seina tungida. Seinaosa, kus varikatus puudub on niiskem. Sein on peale uue katuse ehitust muutunud kuivemaks. Selgelt on näha augustis 2016 puuduva akna tõttu seina tekkinud niiske piirkond (l = 5 m, h = 4 m), hiljem on see kuivanud.

2018 aastal on sein kõige kuivem, ilmselt tänu sellele, et on paigaldatud aken ja ehk oma osa on kuivemal suvel (siiski õhuniiskus oli kirikus 2018 –ndal aastal kõrgem kui tavaliselt. 2019 – ndal aastal on muutunud seina alumine osa väljaspool välisseina varikatust märjaks.

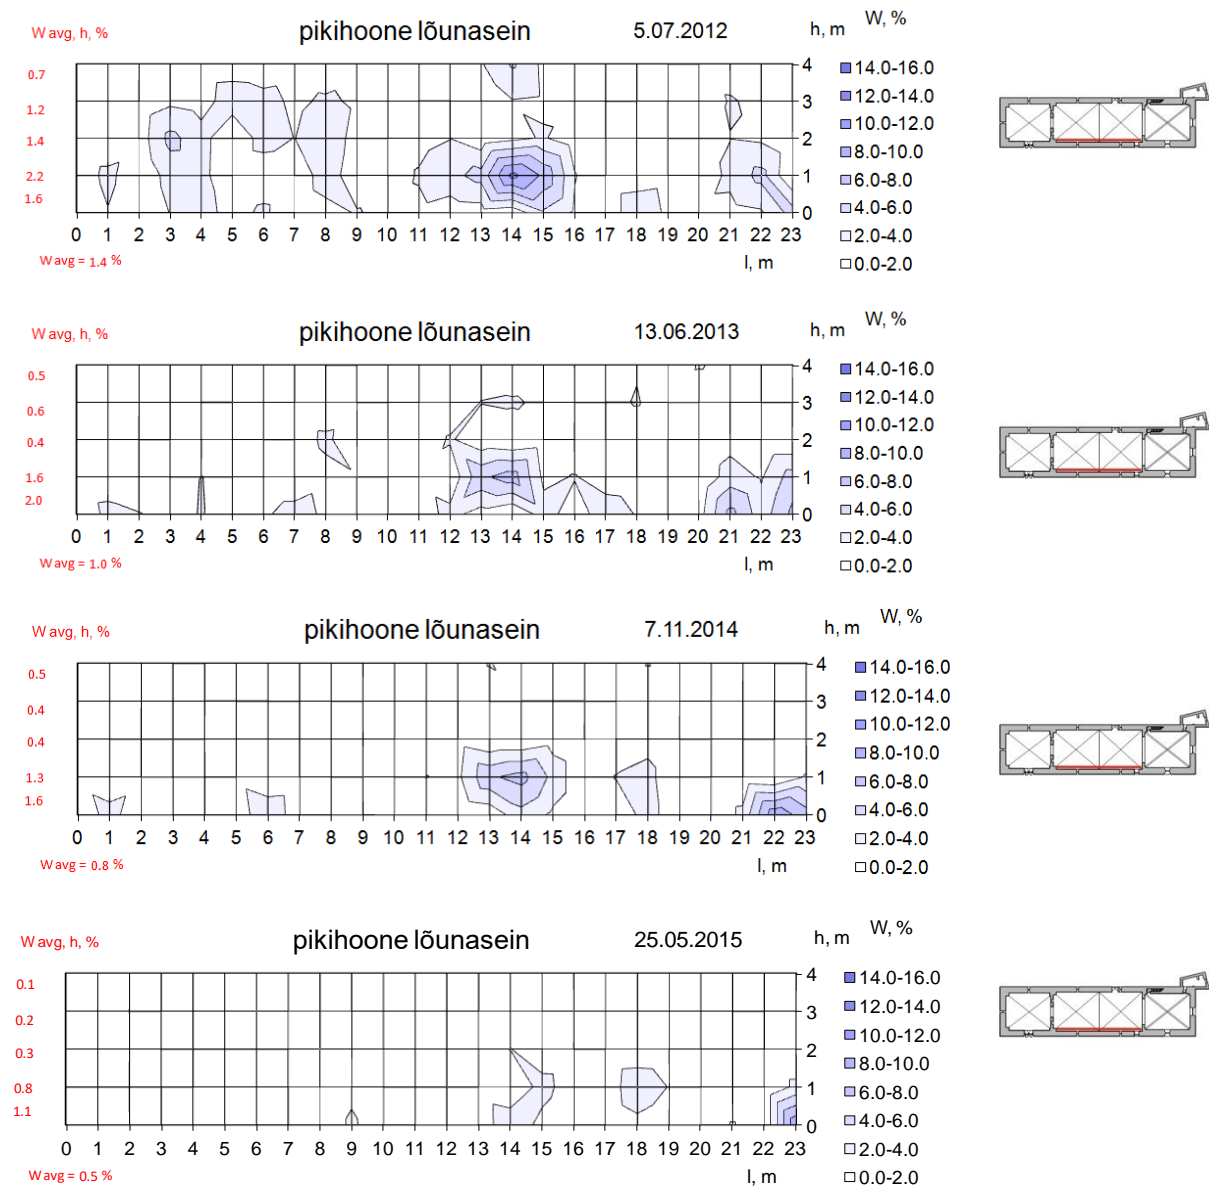
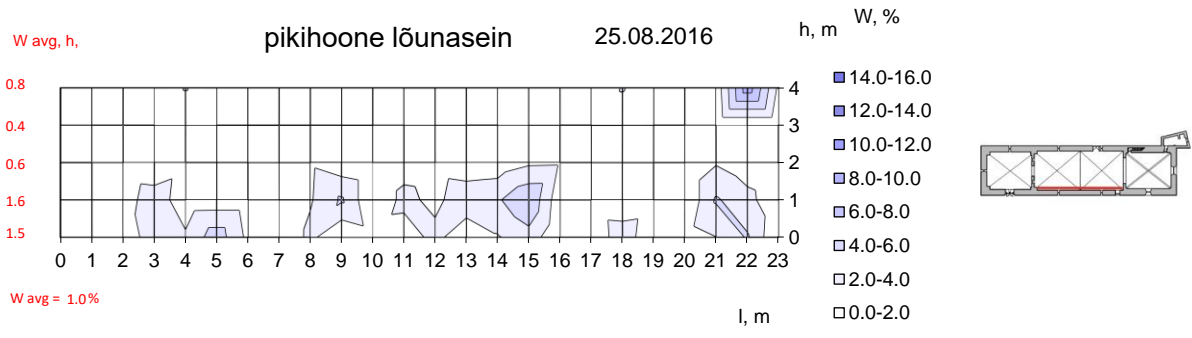
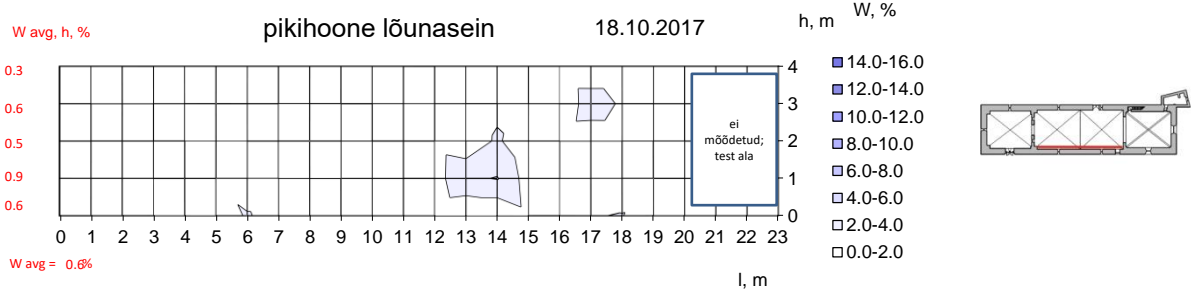
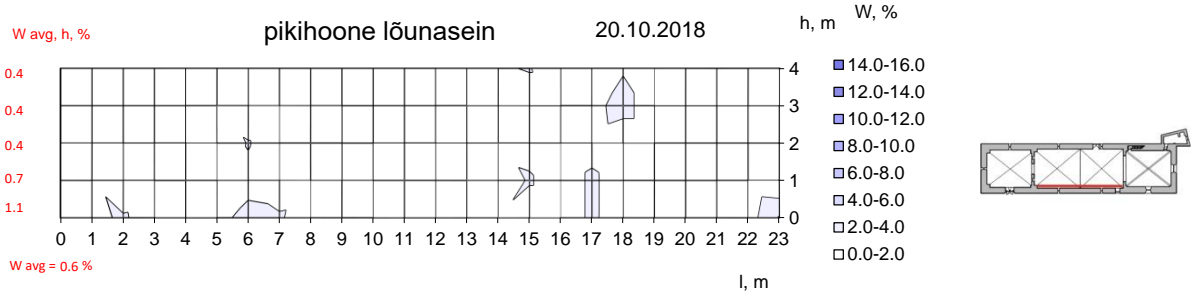
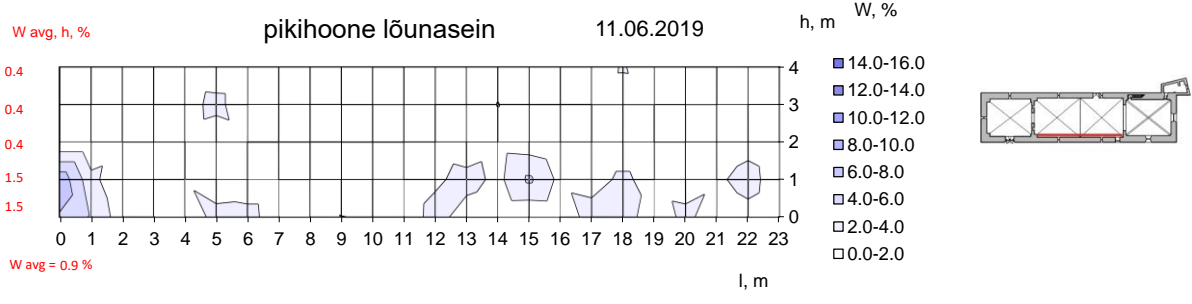
Joonis 7. Niiskusejaotus 2012, 2013, 2014, 2015, 2016, 2017, 2018 ja 2019. Niiskusesisalduse ajalised muutused.

Seina niiskusesisaldus on aastatel 2012 kuni 2015 pidevalt vähenenud. 2016 aastal on jälle taastunud 2013 aastale sarnane olukord. Põhjuseks võib olla vihmane suvi ja aknaavade ajutine lahtine olek seoses vitraažide paigaldamisega. Aastal 2017 oli sein jälle sama kuiv kui aastal 2015 (võrdlus ei ole päris täpne, sest aastal 2017 ei mõõdetud tervet pikihoone lõunaseina, sest seina ühes osas toimus krohvi seinale kinnitamise meetodi katsetus ja seina ei olnud mõistlik selles piirkonnas puutada). 2019 – ndal aastal on sein jälle veidi niiskem ja on tekkinud uus niiske ala seina idaservas.

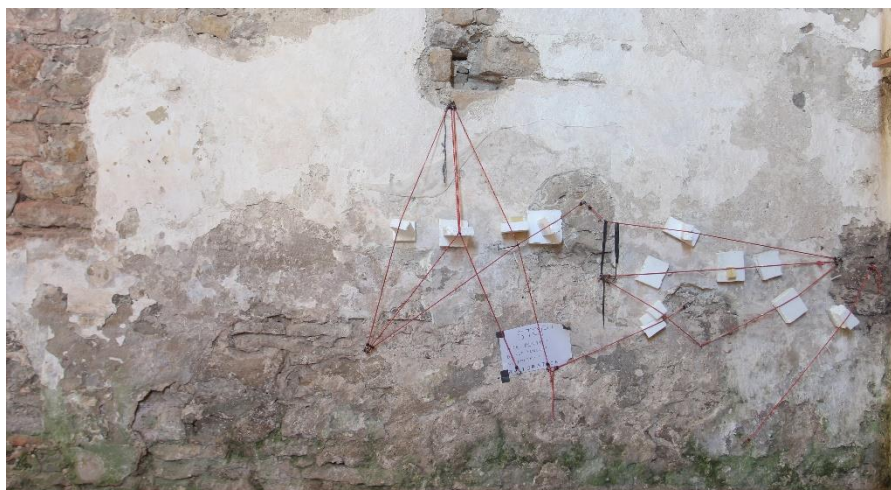
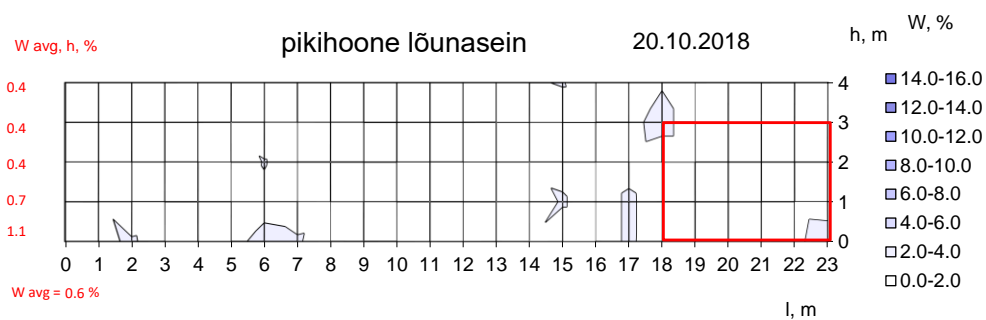
Joonis 8. Testala ja selle asukoht pikihoone lõunaseinal.

Pikihoone lõunaseina testala mõõdeti 2018 – ndal aastal 3 korda ja 2019- ndal aastal 2 korda mõõtesammuga 0,5×0,5 m.

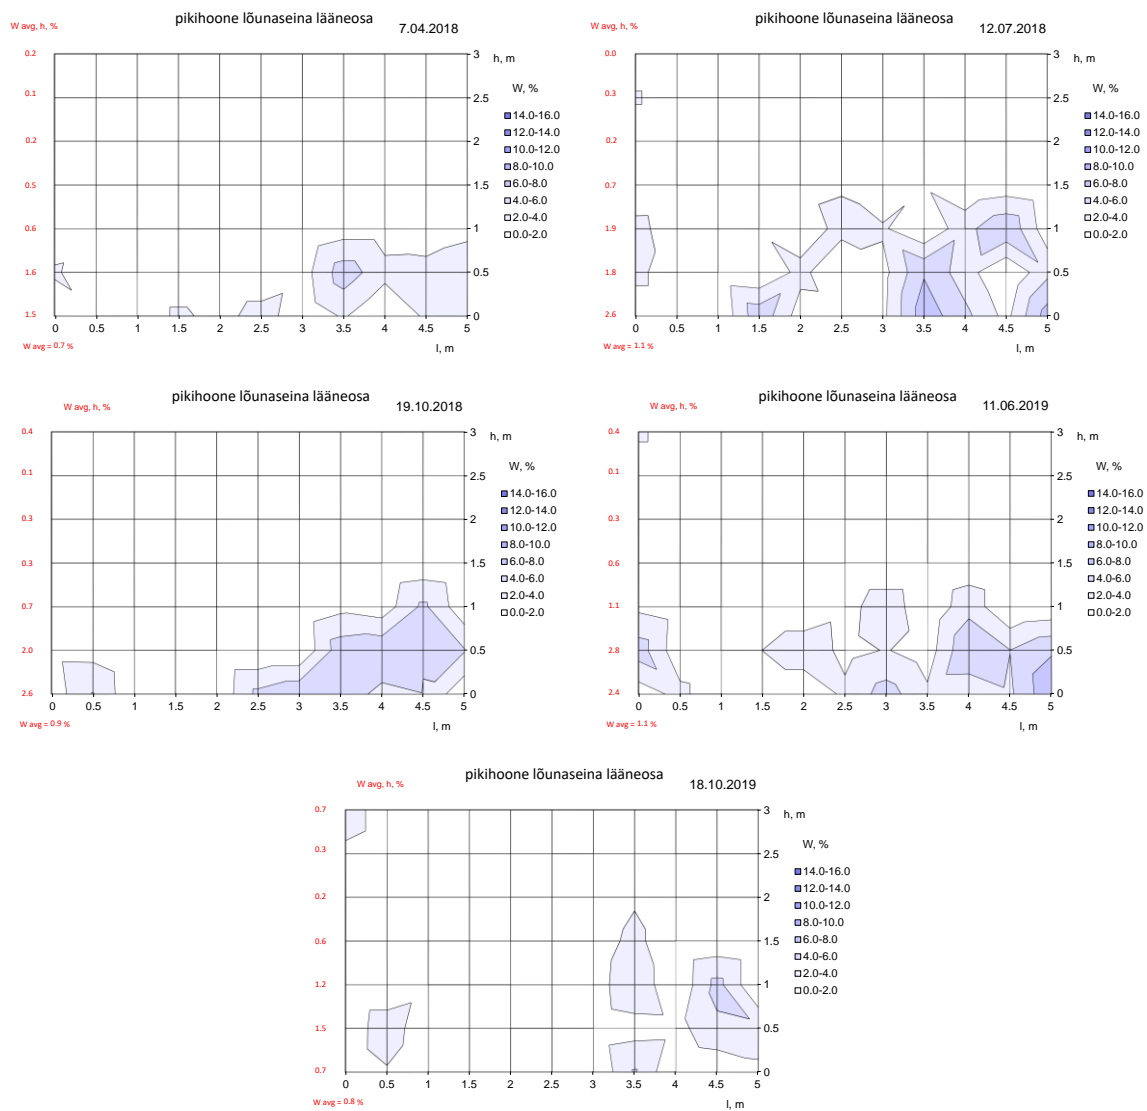
Joonis 8. Pikihoone lõunaseina testala niiskkaardid 2018 ja 2019.

kõige niiskem on pikihoone lõunaseina alumine läänenurk (vaata joonis 8). Ajalised muutused ei ole suured. Hästi on näha, et mõõtesammuga 0,5×0,5 m on mõõtmised informatiivsemad, kui 1×1 m mõõtes (näiteks mõõtepunktides 4-1, 5-1, 4-0 ja 5-0 on oktoobris seina niiskus väike, mis sammuga 1×1 m mõõtes näitaks, et ainuke niiske koht on punktis 3-0). Testala keskmine osa, kus testiti lahtise krohvi seinale kinnitamise meetodit on olnud suhteliselt kuiv ja me võime suure tõenäosusega öelda, et kasutatud meetod seina niiskusolukorda ei halvenda.

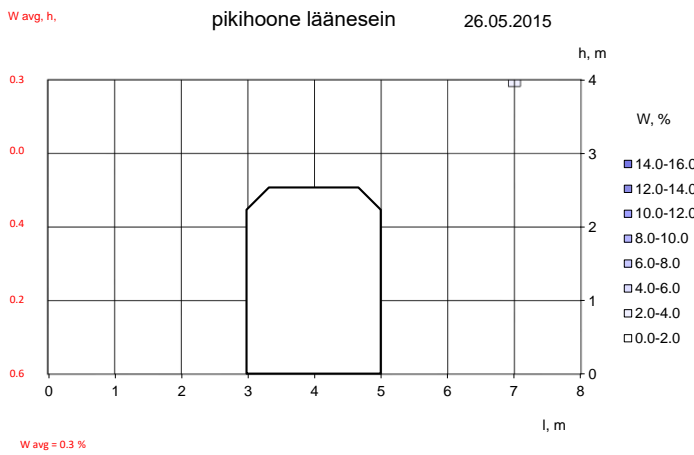
Joonis 9. Niiskusejaotus 2012, 2013, 2014, 2015 ja 2016. Seinä niiskusesisaldist aastal 2017 ja 2018 ei mõõdetud.

See sein on pidevalt kuiv.

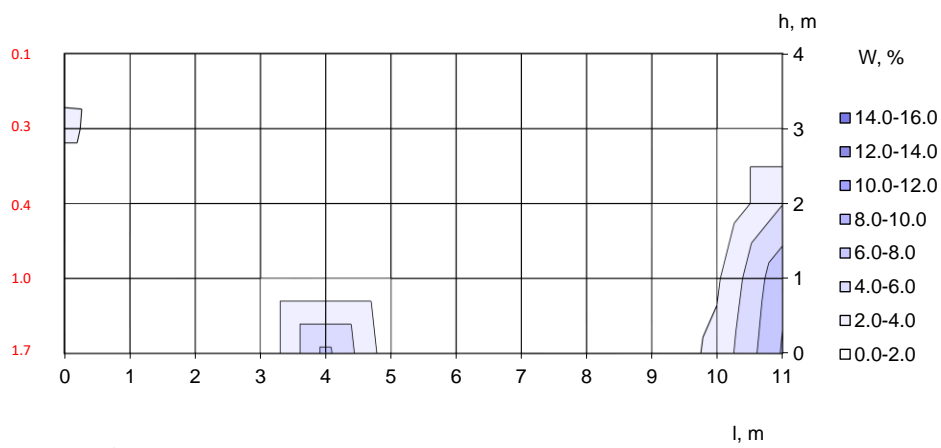
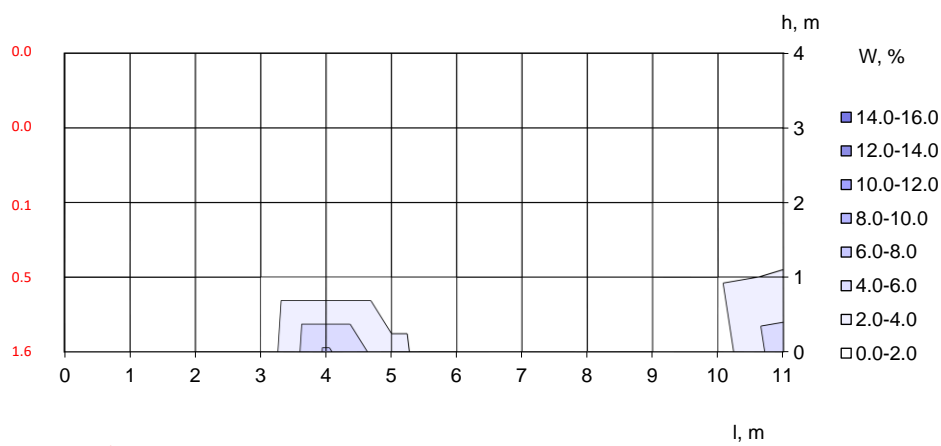
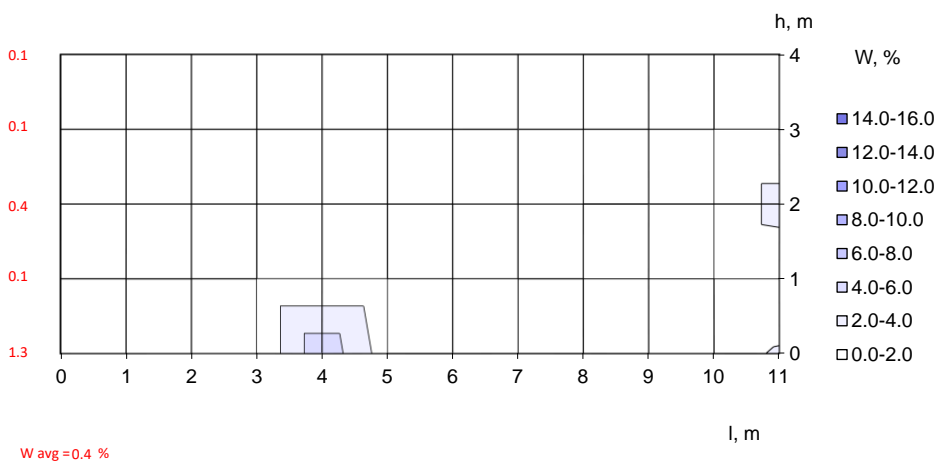
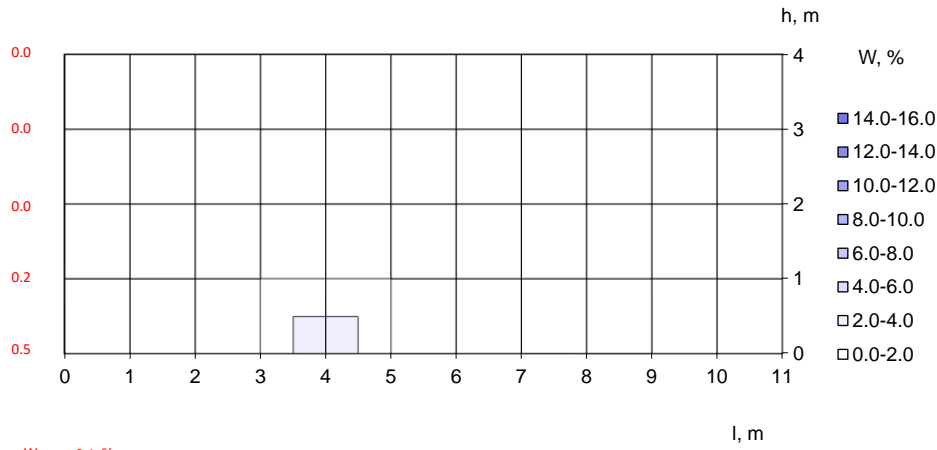
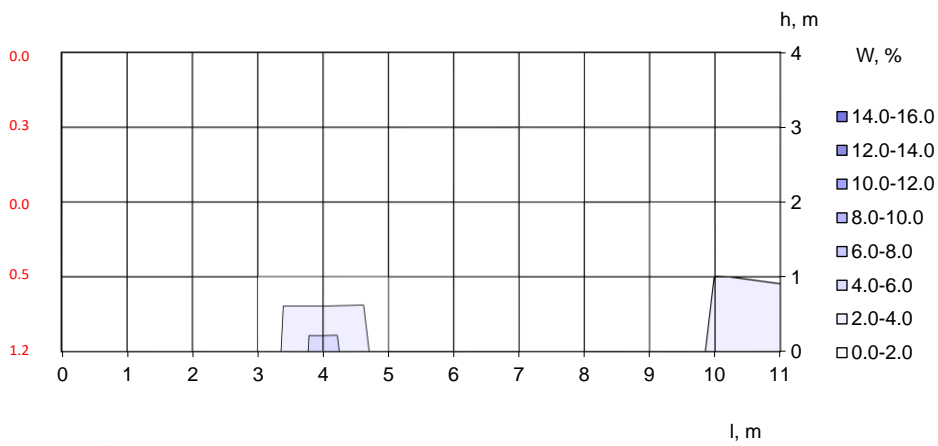
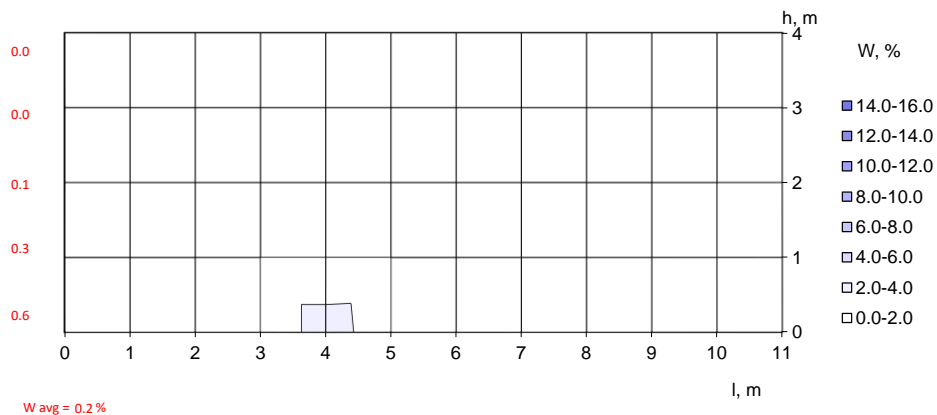
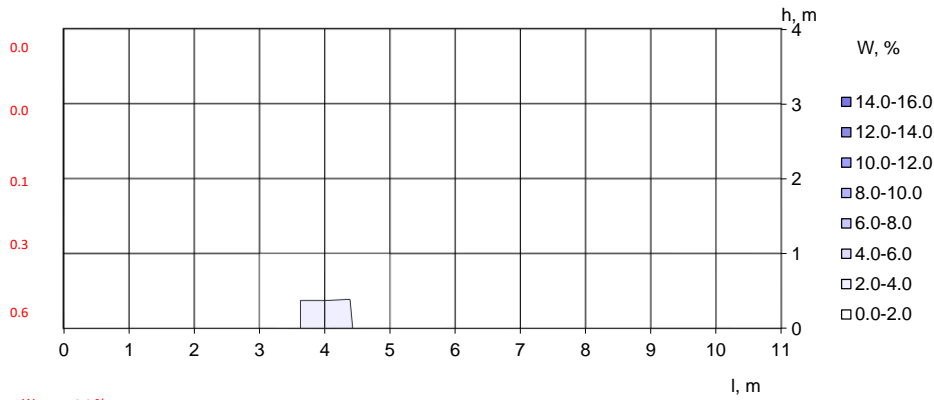
Joonis 10. Niiskusejaotus 2012, 2013, 2014, 2015, 2016, 2017 ja 2018 ning niiskusesisalduse ajalised muutused.

Kooriruumi põhjasein on samuti peamises osas kuiv. Leidub kaks niiskemat kohta, millede olukord pole ajas oluliselt muutunud.
