## Pöide kiriku seinte niiskusmõõtmised.

## Mõõtmistulemused:

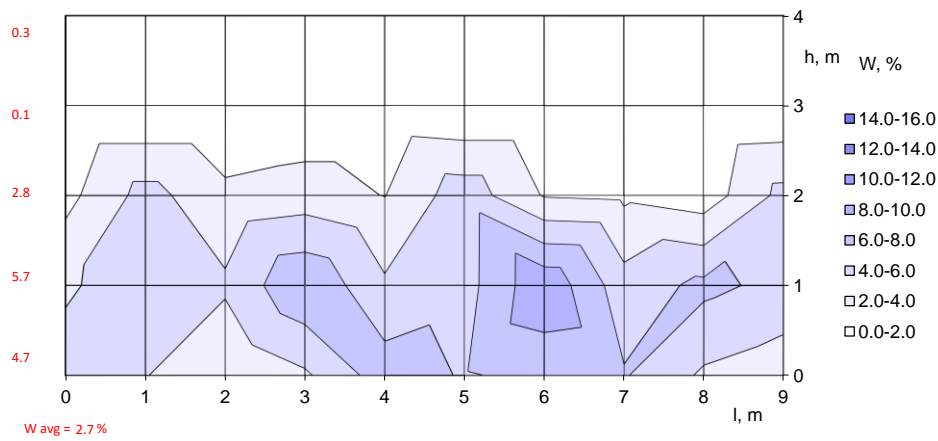
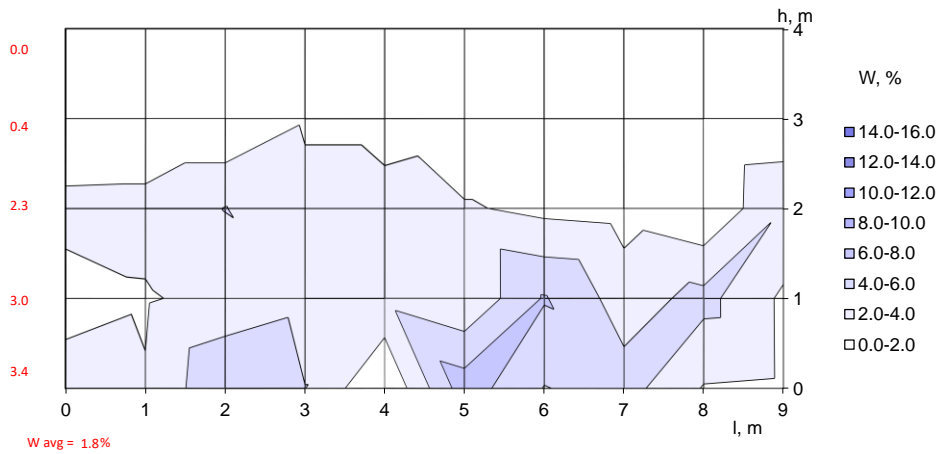
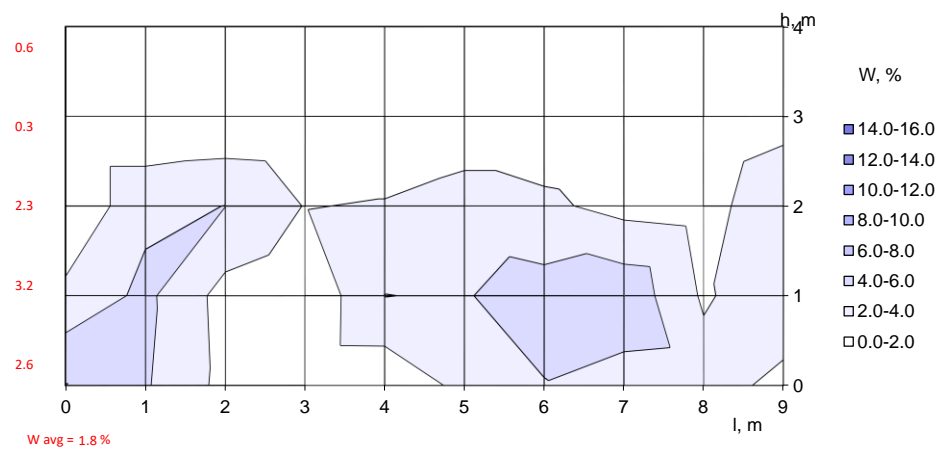
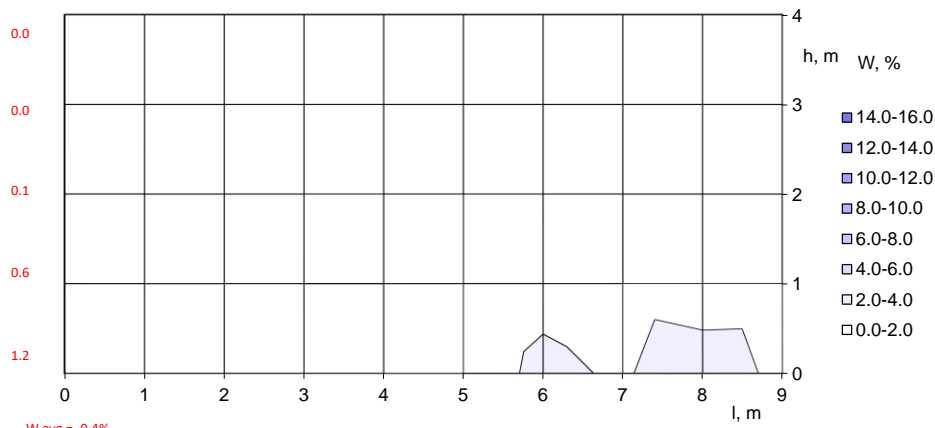
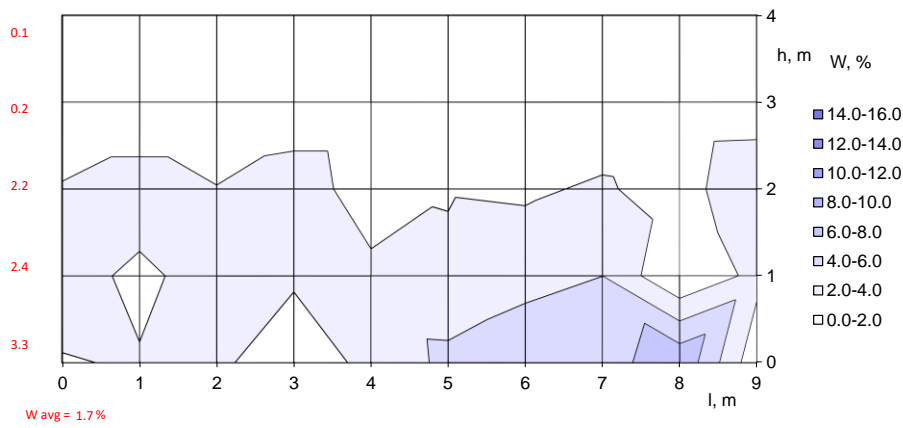
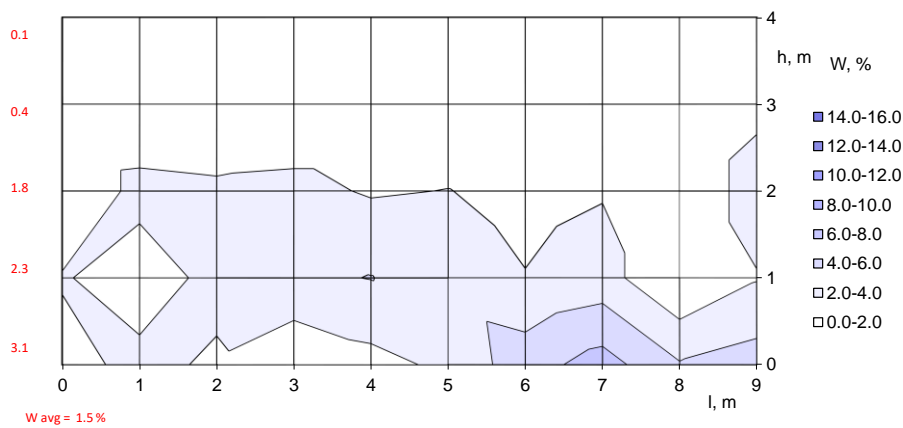
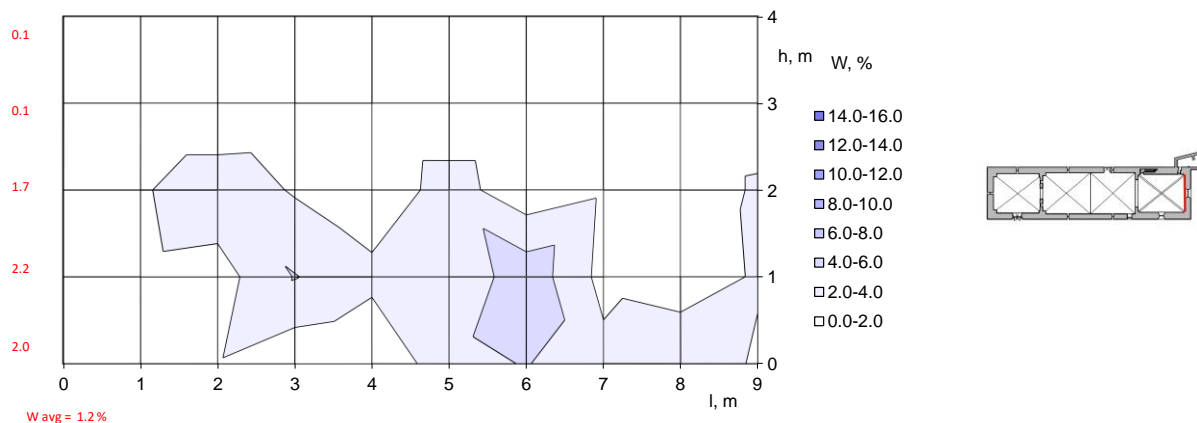
Joonis 11. Niiskusejaotus aastatel 2012, 2013, 2014, 2015, 2016, 2017 ja 2018

Kooriruumi idasein oli 2015 aasta oktoobris kuiv, ülejäänud aastatel (mõõtmised toimusid siis suvekuudel) kõrguseni kuni 2 meetrit võrreldes ülejäänud seintega oluliselt niiskem. Seda seina mõjutab ilmastik suhteliselt palju. Võib oletada, et osa niiskusest on pärit maapinnast aga suurem osa lagunenud välise aknalaua ja selle all oleva lagunenud vuukidega seina kaudu seina pääsenud vesi. See pole eriti tüüpiline olukord, sest teistes Saaremaa kirikutes on idasein suhteliselt kuiv (vihmase ilma korral idatuuli vähe).

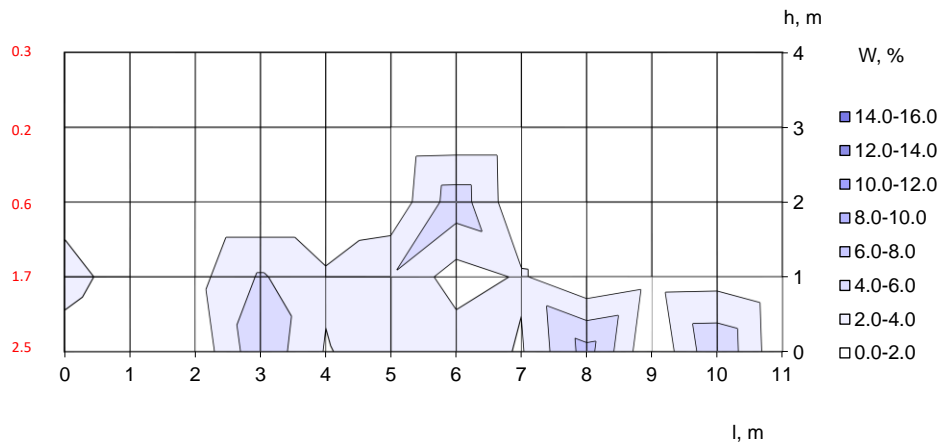
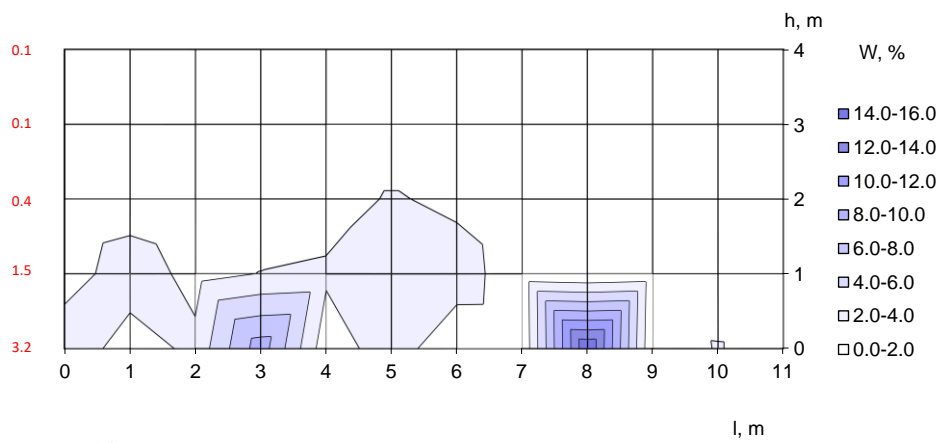
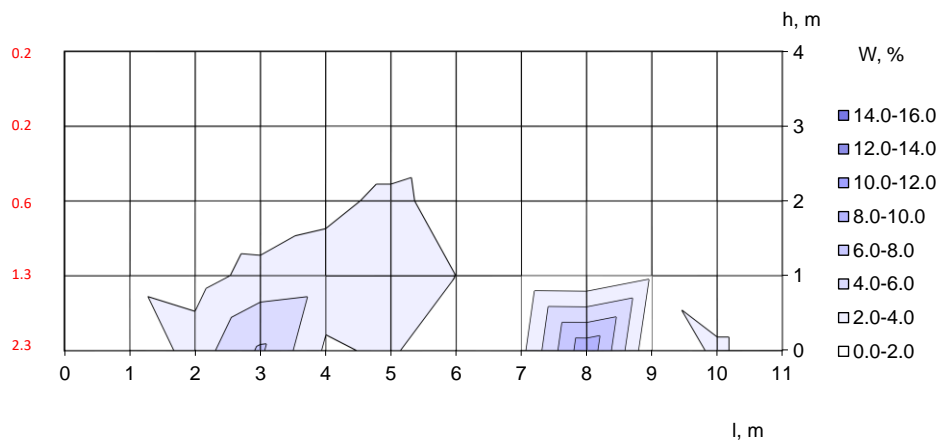
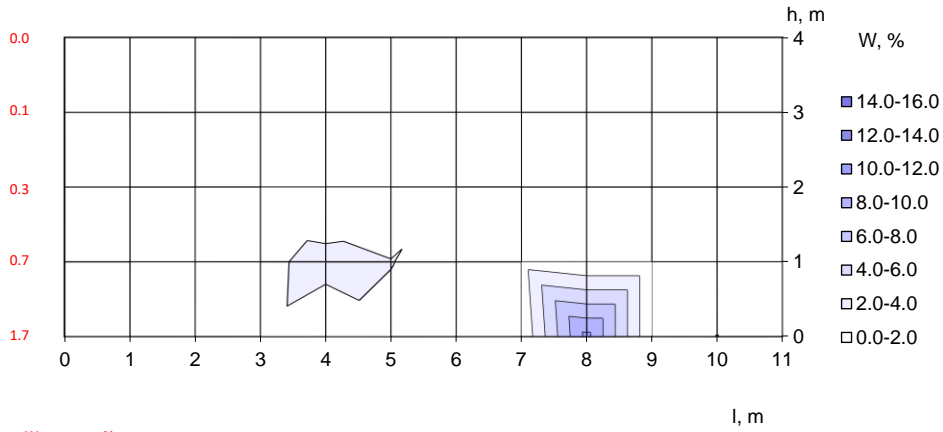
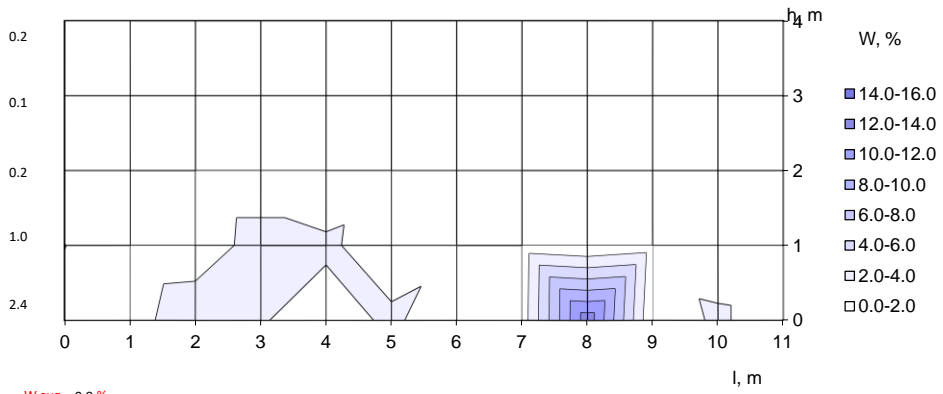
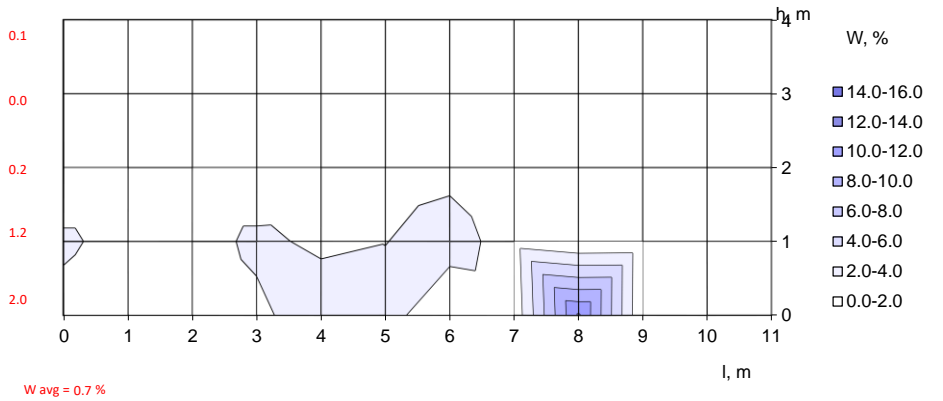
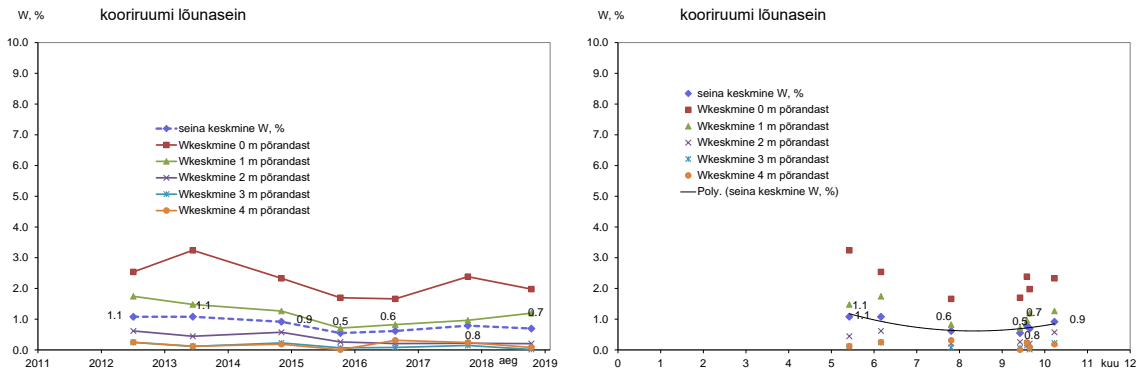
Joonis 12. Niiskusejaotus 2012, 2013, 2014, 2015, 2016, 2017 ja 2018.  
Seina niiskusesisalduse ajalised muutused.

Kooriruumi lõunasein on aja jooksul veidi kuivemaks muutunud. Seinas on üks väga niiske koht ( $l = 8 \text{ m}$ ,  $h = 0 \text{ m}$ ), mis on ka visuaalselt hästi näha. Selles kohas ka tugev sooldumine. Põhjuseks ilmselt leke välisseina kaudu (leke võib olla seotud akna aluse lagunened vuukidega sein või siis veel tõenäolisemalt selles sein välisküljel oleva niššiga). Kapillaarniiskus jaotuks kogu sein ulatuses ühtlasemalt. Ebatüüpiline on ka kooriruumi lõunaseina niiskusesisalduse kuine muutlikkus, sügisel ja kevadel on sein olnud märjem kui suvel.

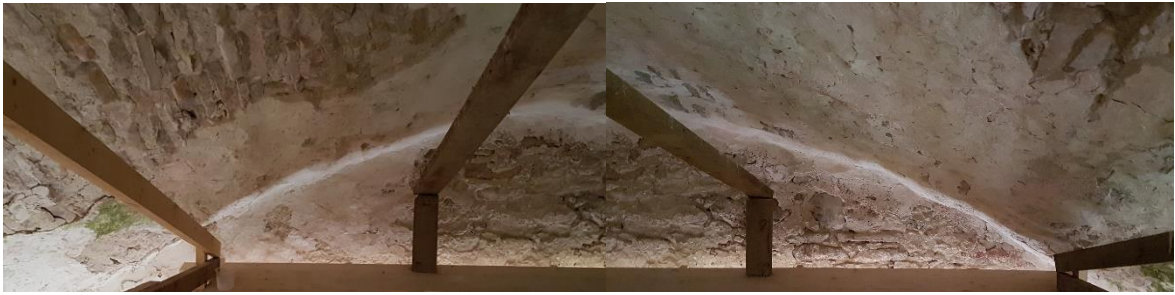
Joonis 15. Niiskusejaotus 2012, 2013, 2014, 2015, 2016, 2017 ja 2018.  
Seina niiskusesisalduse ajalised muutused.

Testala mõõtmetega 2x5 m mõõdeti kolmel korral 7.04.2018, 12.07.2018 ja 19.10.2018. Kõik mõõtmised näitasid, et võlvistik on kuiv.

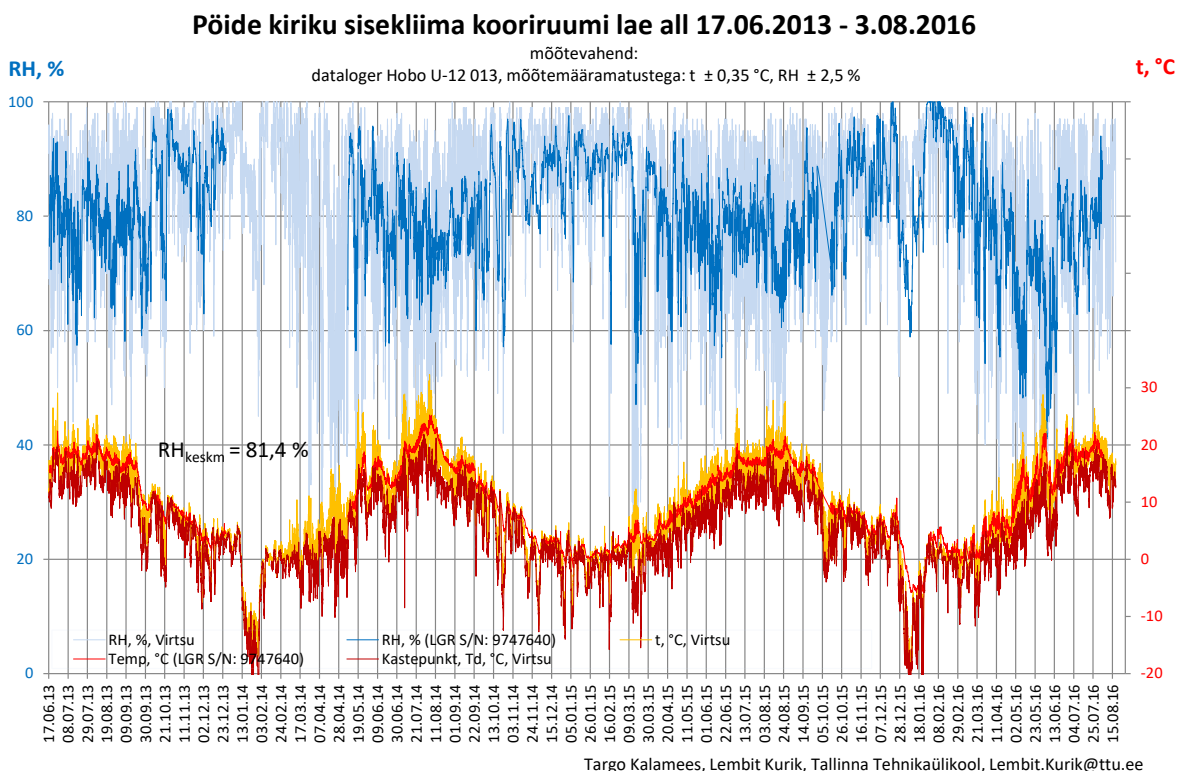
Joonis 16. Sisekliima Põide kiriku kooriruumis. Väliskliima andmetena on kasutatud Virtsu ilmajaama andmeid (28 km Põidest, andmed aadressilt [rp5.ru](http://rp5.ru))

Suhteline õhuniiskus kirikus on suur (81,4 %) kuid siiski veidi väiksem kui teistes Saaremaa keskaegsetes kirikutes (nendes RH ligi 90%)

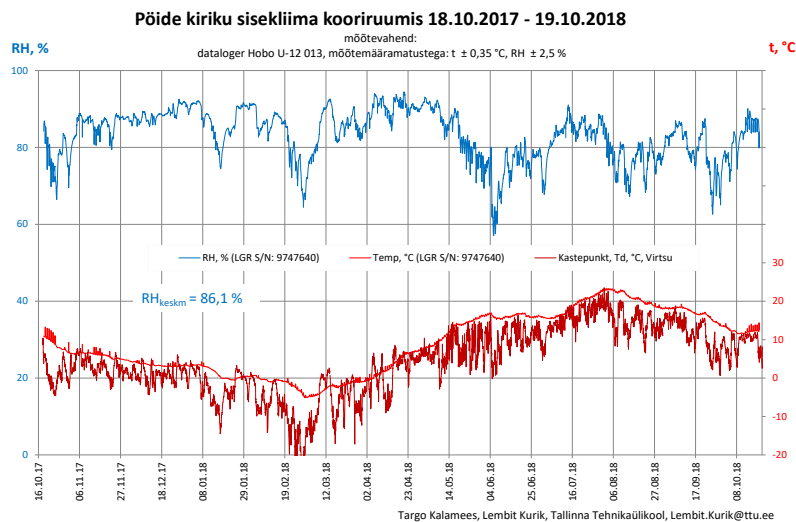
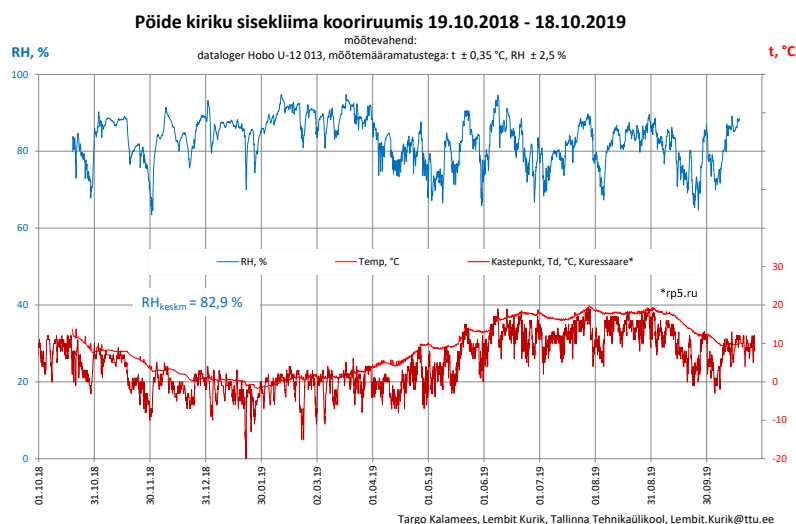
Joonis 17. Sisekliima kiriku kooriruumis 2018 ja 2019

2017/2018 in kirik muutunud veidi niiskemaks (vaata joonis 17), 2018/2019 on olukord taastunud.
