## Keila Miikaeli kiriku seinte niiskusuuringud

2019

Keila kiriku seinte niiskusolukorda mõõdeti 6.11.2019.

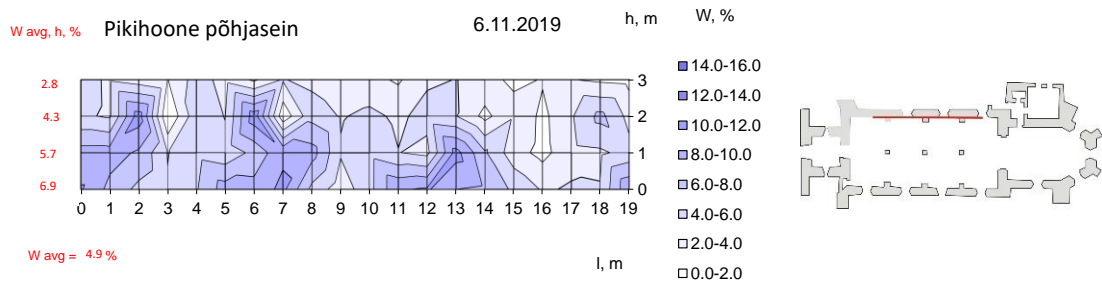
## Kiriku pikihoone põhjasein:

Seina läänepoolsem osa on niiskem. Niiskuskaardi 6...7 m piirkonnas on tugevad niiskuskahjustused ja sooldumine. Võetud on soolaproov ja see on analüüsimisel.

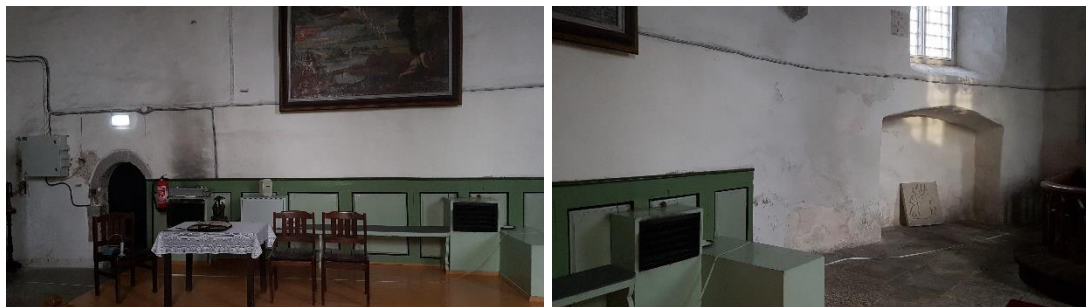
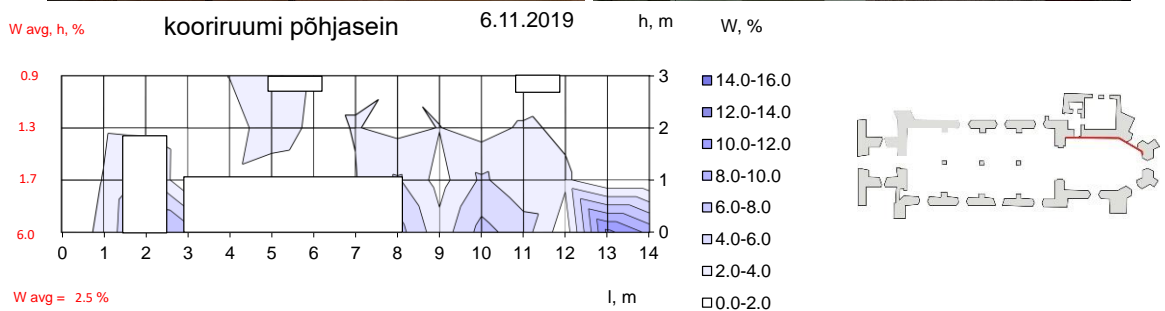
## Kiriku koori põhjasein:

Koori põhjaseina siseseina osa on suhteliselt kuiv. Välisseina piirkonnas on sein kõrguseni kuni 1,5 m märg, tegemist on tõenäoliselt kapillaarveega vundamendist.

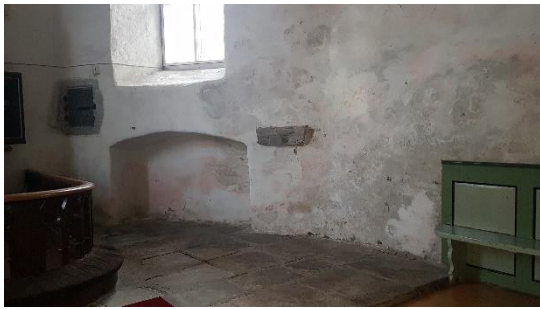
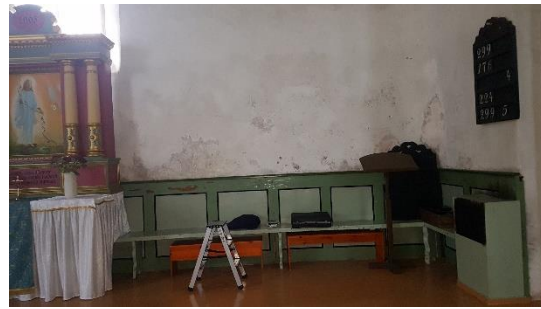
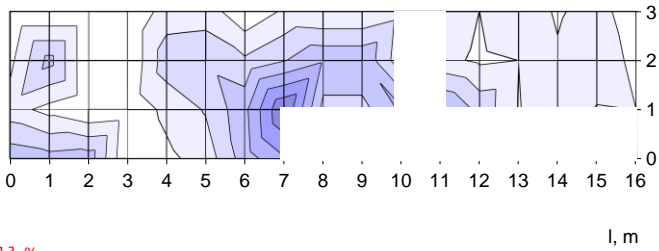
## Kiriku koori lõunasein:

Seinas on väga niiske piirkond massiivse tugipiilari (kontraforssi) ümbruses. Ka altari tagust niiskemat piirkonda saab seostada tugipiilaritega.

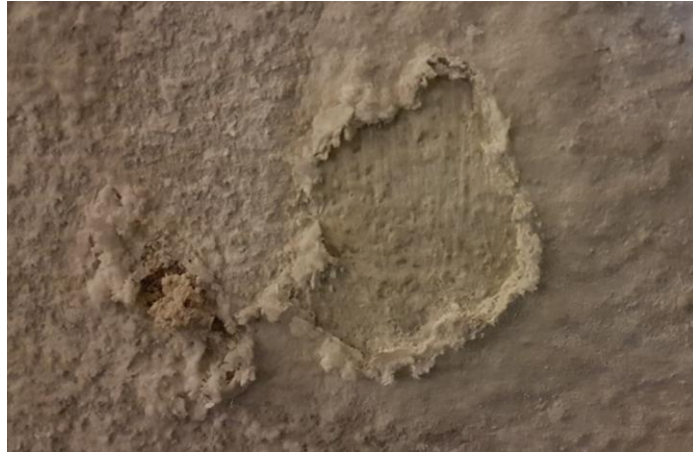
Seina alumine osa on niiske – ilmselt tegu vundamendile langenud vihmavee tungimisega kapillaarjõudude toimel kõrgemale. Seinal esineb tugev sooldumine. Soolad moodustavad ringe, mille keskelt on krohv lagunenu. See sool on mehaaniliselt üpris tugev, võetud on soolaproov, mis on analüüsimisel.

Soolaring lõunaseinal

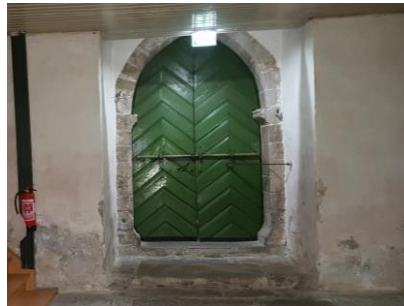
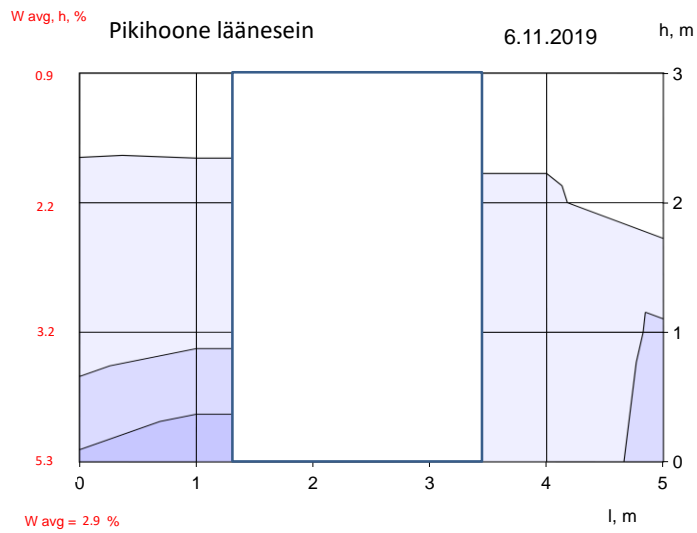
**Kiriku pikihoone läänesein:**

Seina alumine osa on niiske, üleval kuivem.
