## Kaarma Peetri ja Pauli Kirik

### Seinte niiskusmõõtmised aastatel 2018 -2019

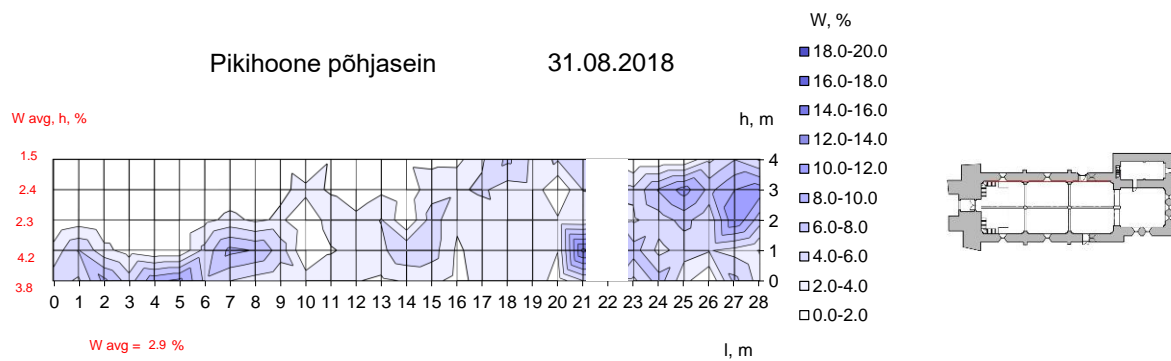
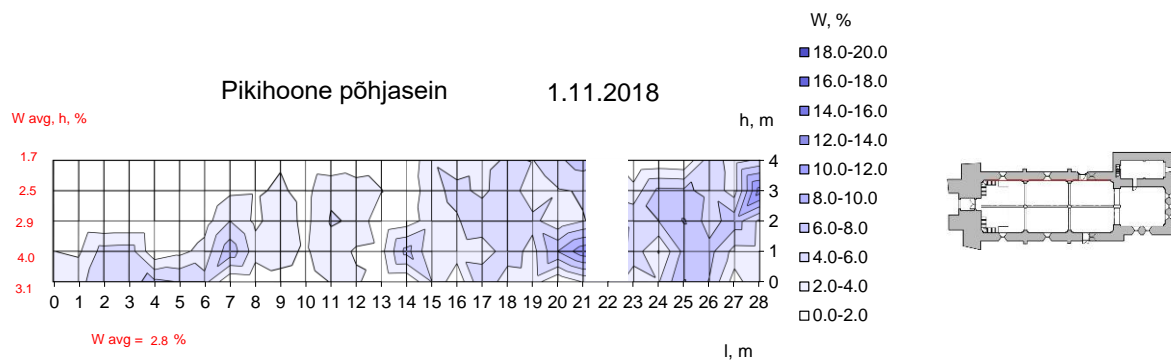
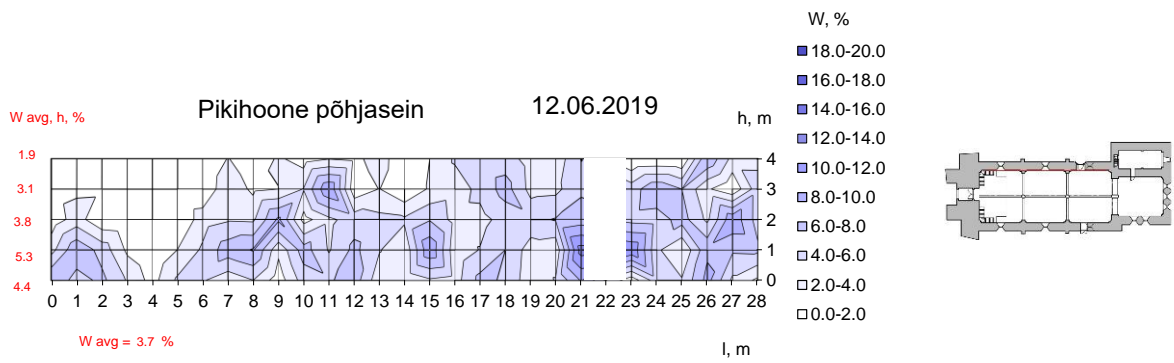
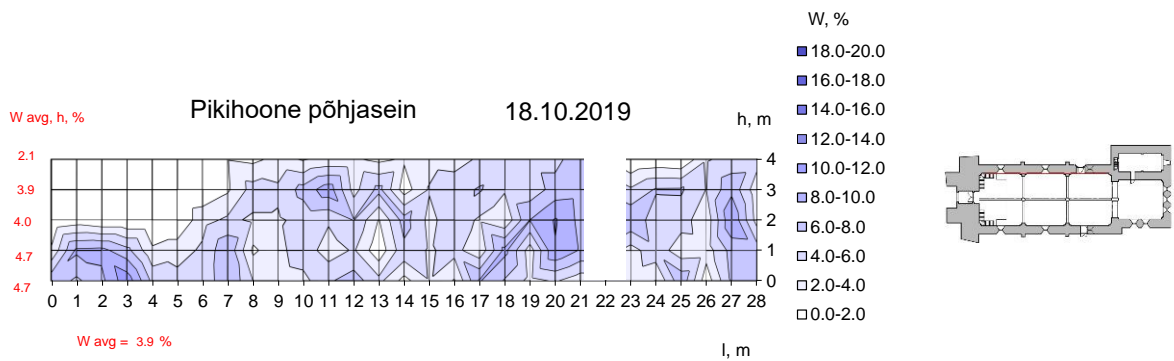
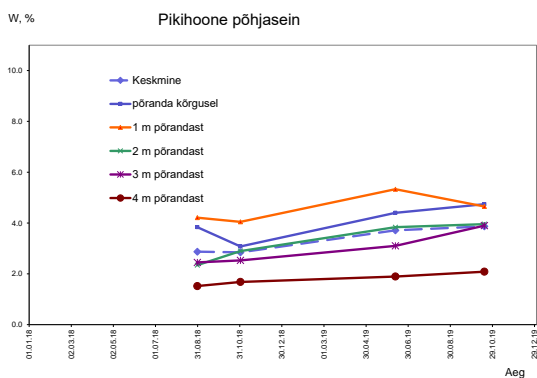
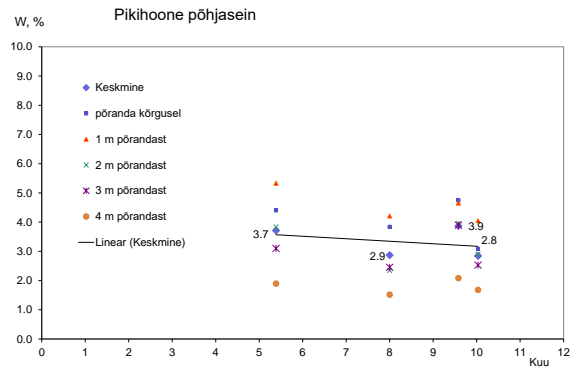
Joonis 2. Pikihoone põhjaseina niiskusjaotuse kaardid ja seina niiskusolukorra ajalised muutused.

Sein on pidevalt suure niiskusesisaldusega. Niiskuse maksimum on suve alul ja langeb peale seda ilmselt kevadeni (talviseid mõõtmisi Kaarma kirikus pole tehtud).

Remondi/restaureerimistöde mõju seina olukorrale on siiski märgata. Niiskuskartide järgi seina parem ülanurk, mis asub just remonditud piirkonna all, on aastal 2019 veidi kuivemaks muutunud. Mõju pole küll kuigi suur.

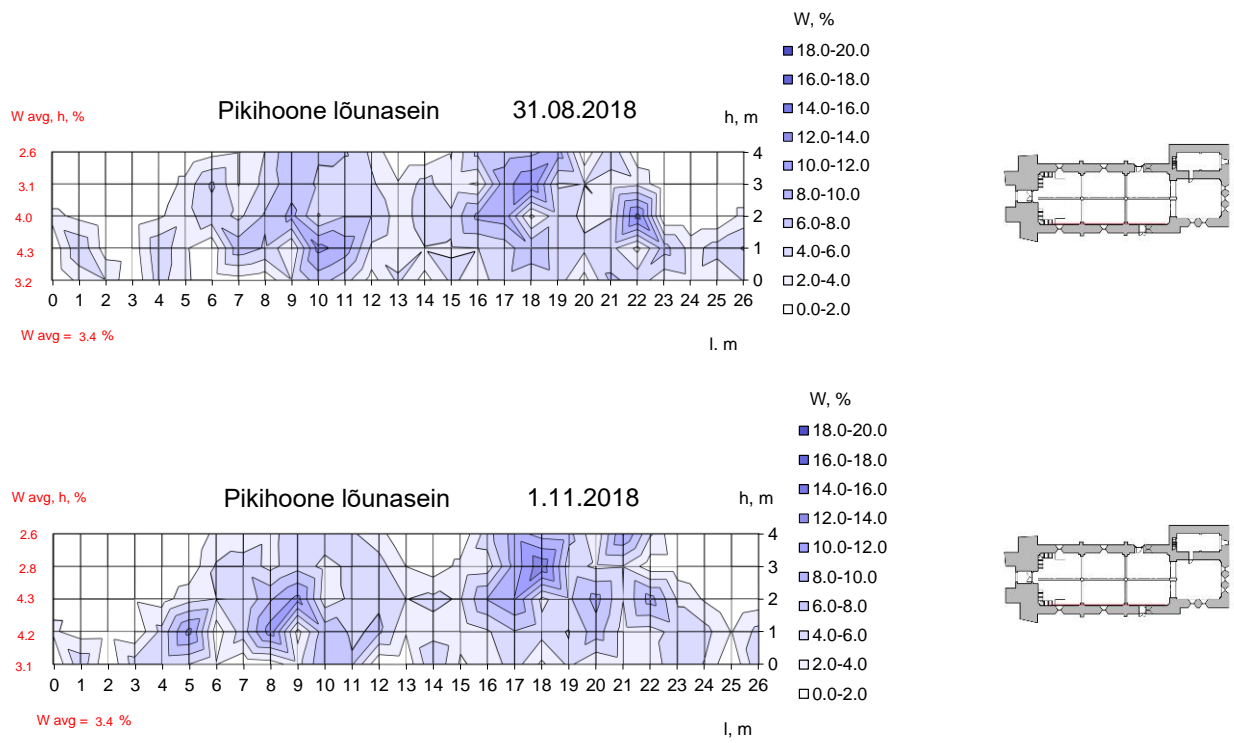
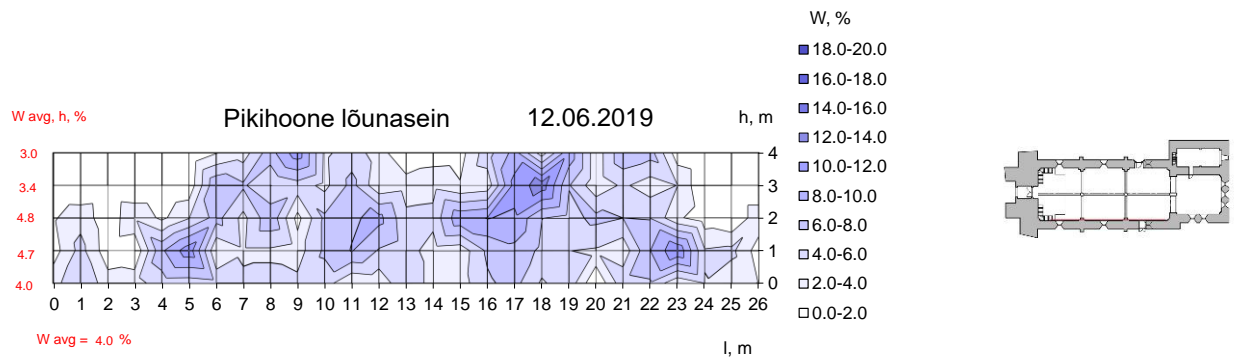
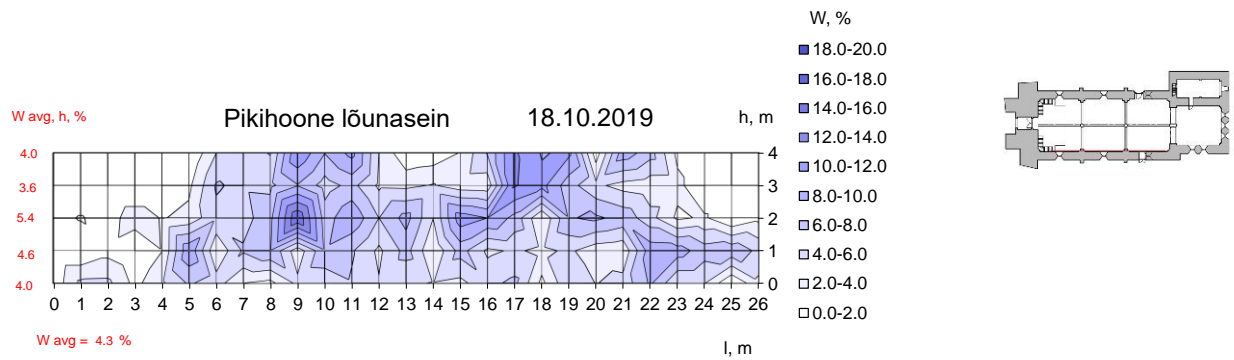
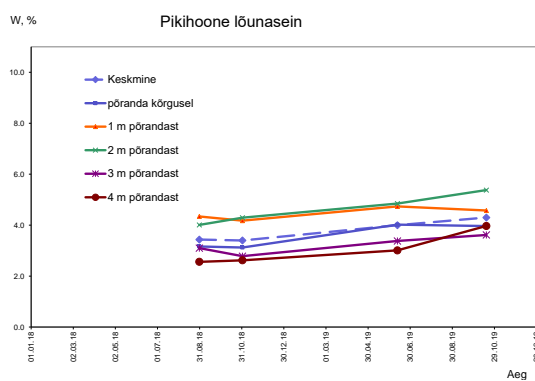
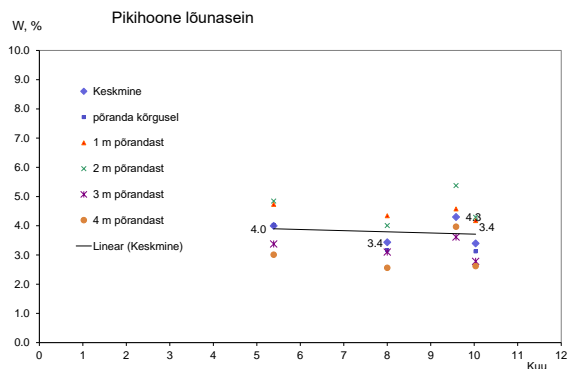
Joonis 4. Pikihoone lõunaseina niiskuskaardid ja niiskusolukorra ajalised muutused.

Lõunaseinas asuvad kõige niiskemad osad võlvikaarte pugipostide piirkonnas, kuivem on akende all. Niiskusolukord ei ole praktiliselt ajas muutunud.

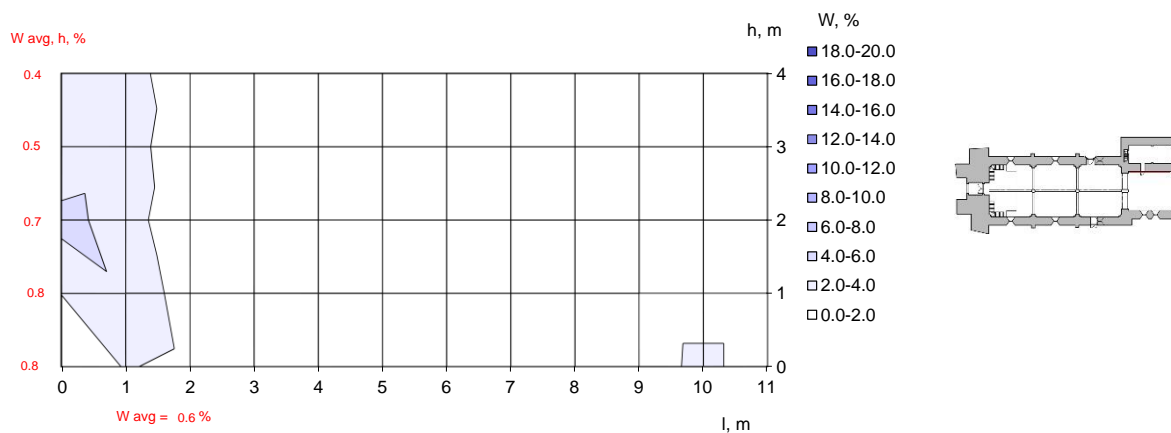
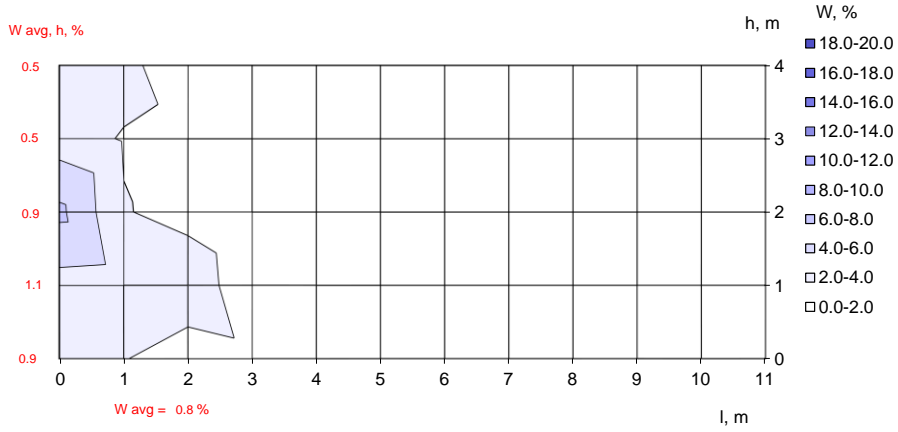
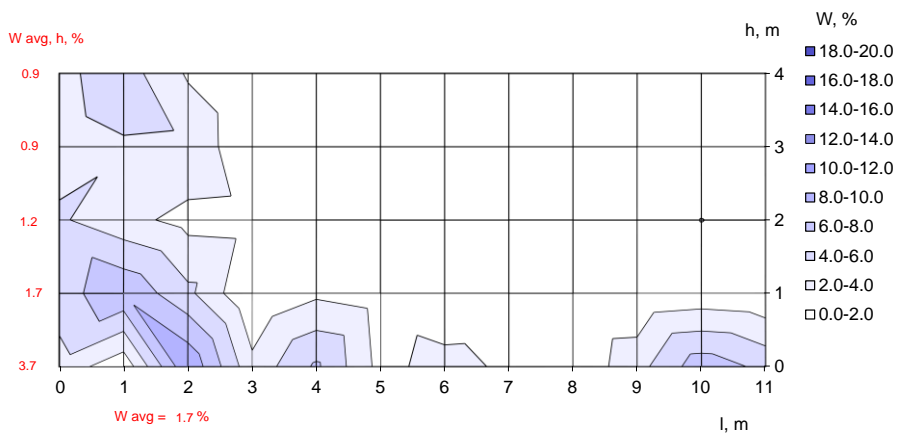
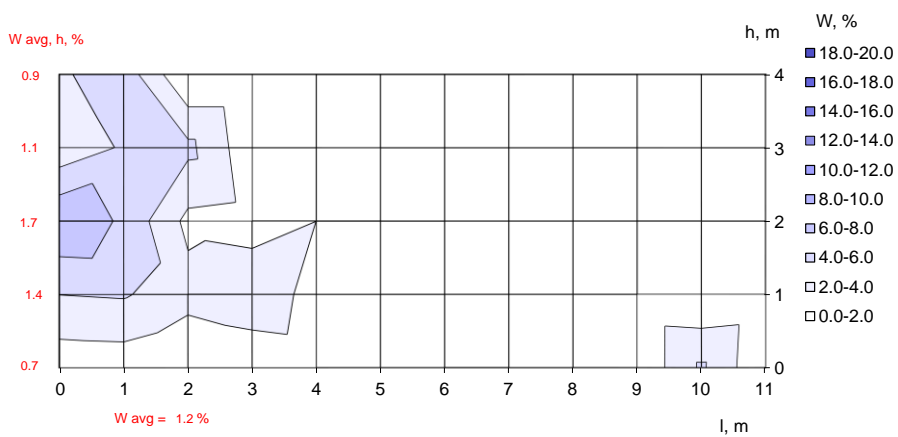
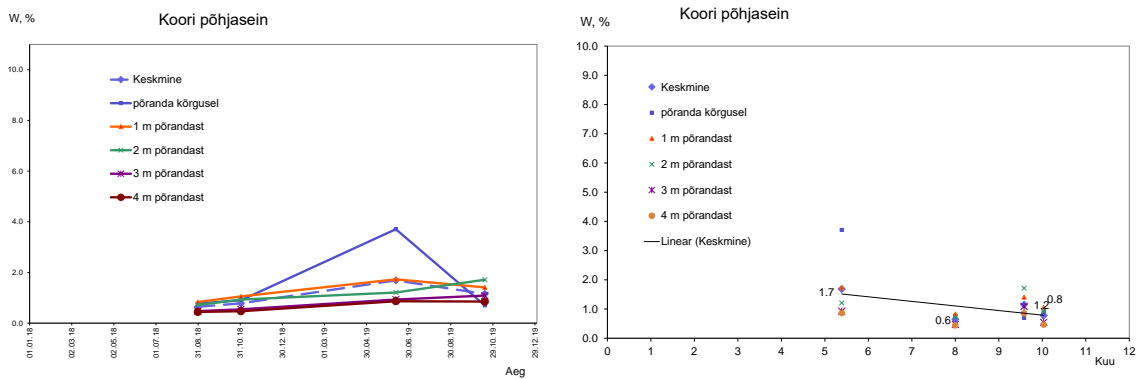
Joonis 6. Koori põhjaseina niiskusjaotuse kaardid ja ajalised muutused.

Kooriruumi põhjasein on sisesein ja võiks olla kuiv. Suures osas ongi see nii, aga seina läänepoolne serv on märg. Vesi pääseb seina ilmselt kooriosa ja pikihoone erinevate kõrgustega katuse ühenduskohast, mida 2017/2018 remonditi. Olukord on peale remonti isegi halvenenud. Niiskes piirkonnas ja eriti niiske ja kuiva seiniosa üleminekualal esineb tugev effloresensi nähtus. Seina selle osa niiskusesisalduse suurenemine on üllatav ja vajab täpsemat lahtimõtestamist. Võimalik, et sein on seest isegi kuivemaks läinud, seinas varem olnud vesi aurustub seina pinna kaudu ja sool koguneb seina pinnakihti. See sool jälle püüab vett niiskest õhust endasse imeda. Selle piirkonna niiskusolukorda tasub edaspidi pikemalt jälgida. Muutus on toimunud ka seina alumises osas, kus niiskusesisaldus on suurenenud. Seina keskosas kõrgusel ligikaudu 1,5 meetrit on suurenenud ka soolade väljakristalliseerumine.

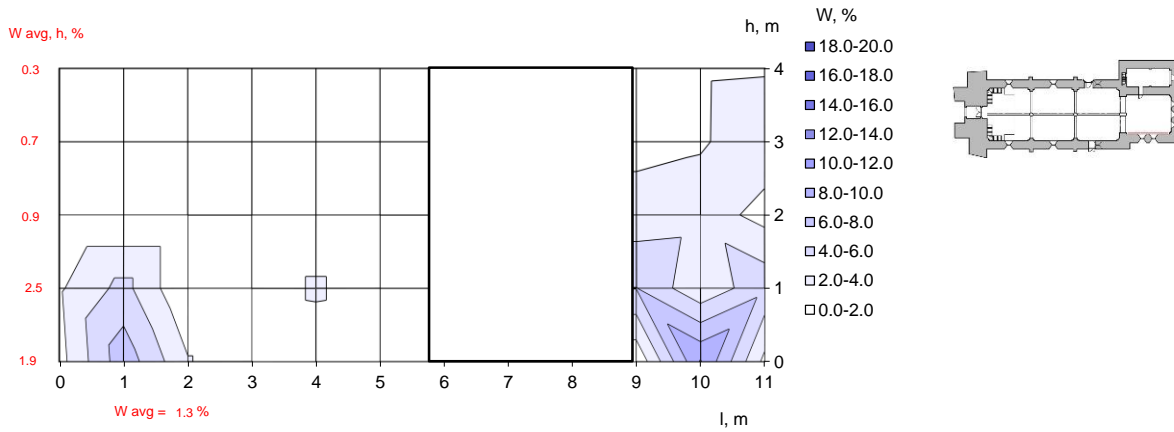
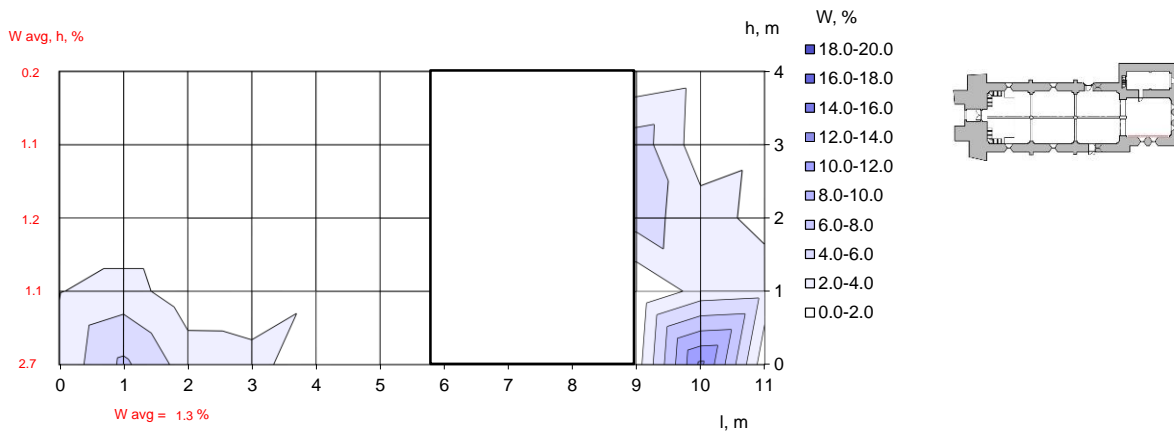
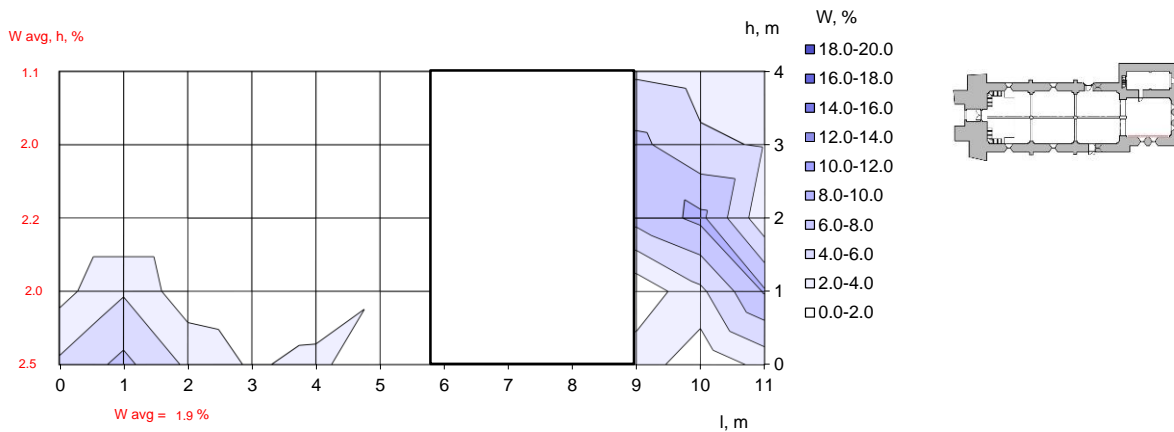
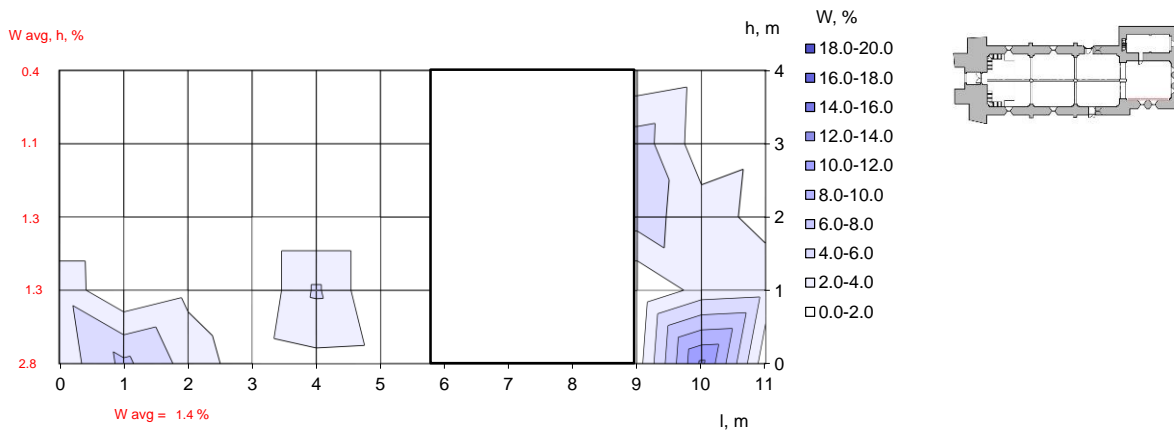
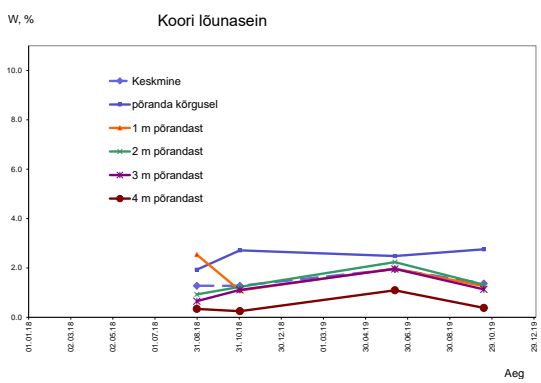
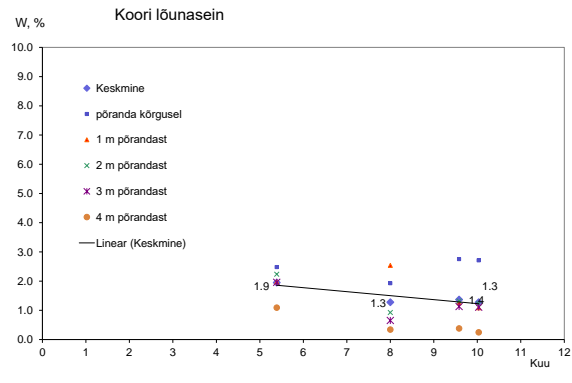
Joonis 8. Koori lõunaseina niiskusolukord

Kooriruumi lõunaseina välisküljel on astang ja tõenäoliselt sellest piirkonnast pääseb vihmavesi seina alumisse ossa. Selles piirkonnas on kuivema seina ülaosa taustal selgelt eristuvad niiskuskahjustused ja ajuti ka lausa märjad alad. Seina läänepoolne osa on sarnaselt koori põhjaseinale kõrgemalt niiske. See on ilmselt seotud katuse konstruktsiooni eripäraga (pikihoone ja kooriruum on erineva kõrgusega). Vihmavesi pääseb kusagilt seina sisse.

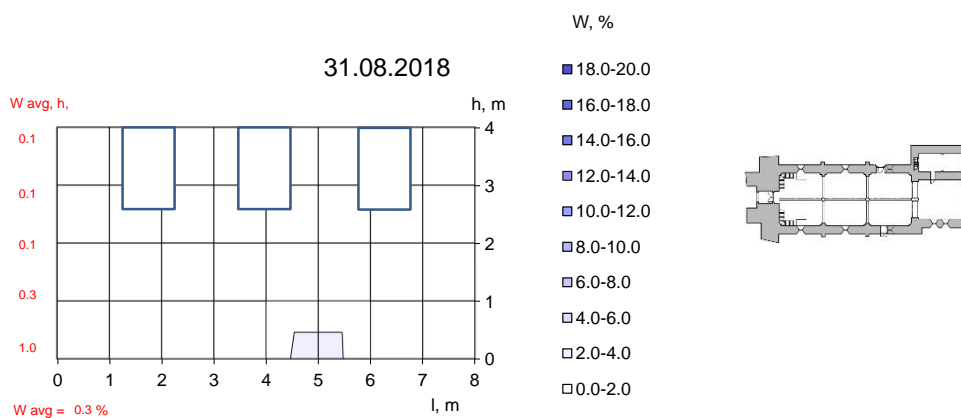
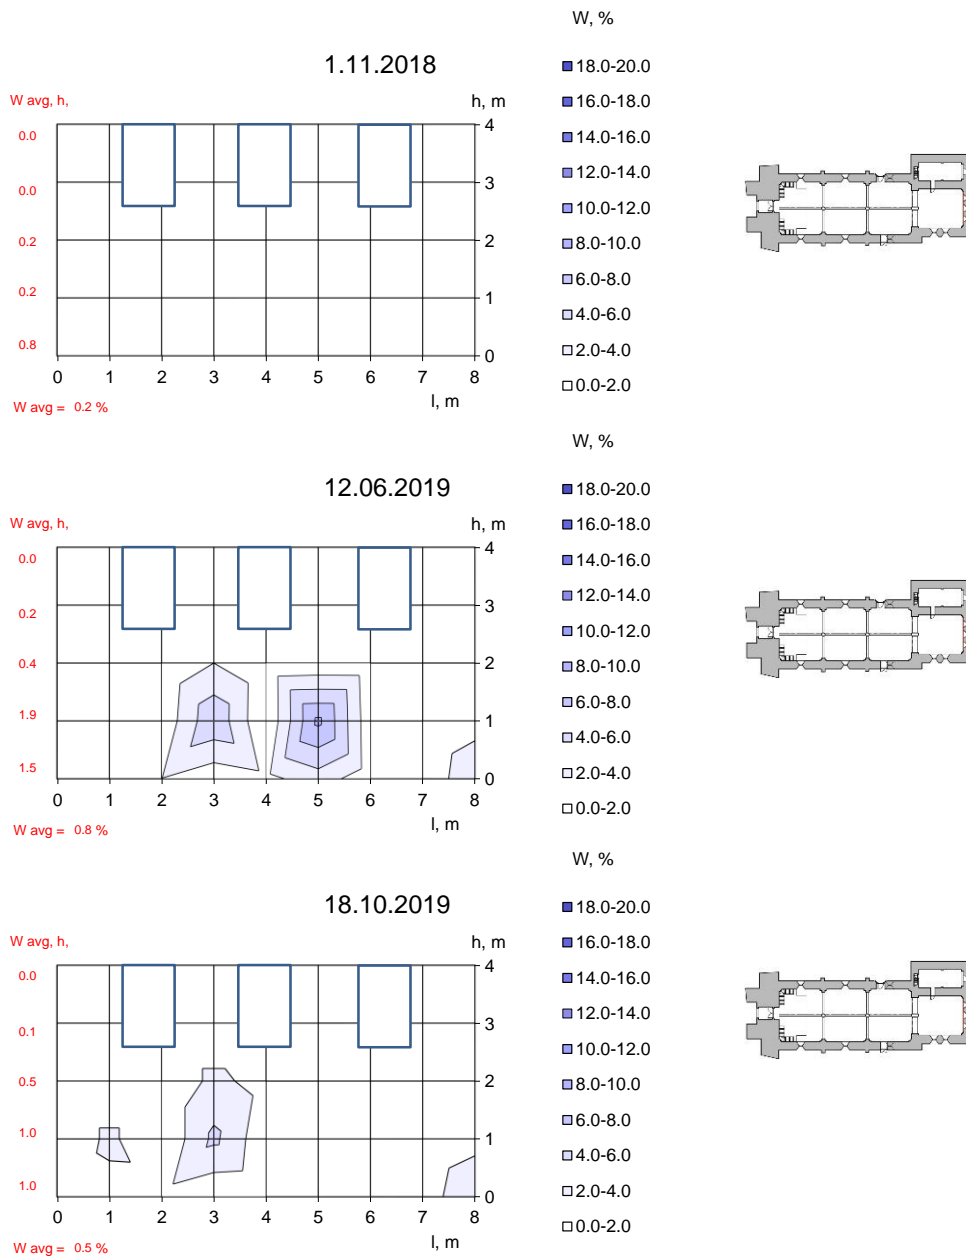
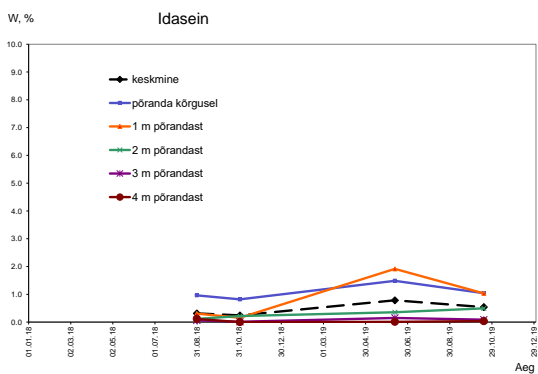
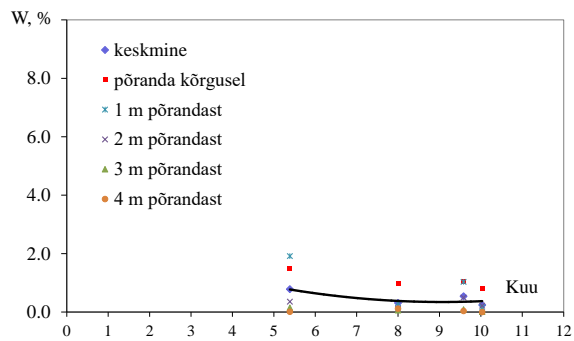
Joonis 10. Kooriruumi idaseina niiskusolukord

Kooriruumi idaseina kõrgemad osad on kogu mõõtmiste ajaloo jooksul olnud kuivad. Seina alaosas on ajuti niiske ja siis jälle kuiv sõltuvalt ilmastikust. Aknalauad on parandatud ja nende kaudu vihmavesi enam kirikusse ei pääse. Jääb järele kapillaarvesi pinnasest ja väliseina astangu kaudu seina pääsev vesi.
