## KARJA KIRIKU KOORIRUUMI MAALINGUTE UURINGU ARUANNE

Uuringute teostamise aeg: 02.- 03.08.2010.

Uuringute peaesmärgiks määratleda 1924. aastal Helge Kjellini poolt teostatud restaureerimistööde ulatus ning iseloom; selgitada välja, kui suures ulatuses on kooriruumi seintel ning võlvidel säilinud originaalmaalinguid ning kas ja kui suur osa praegu näha olevatest kujunditest on restaureerimise käigus töödeldud.

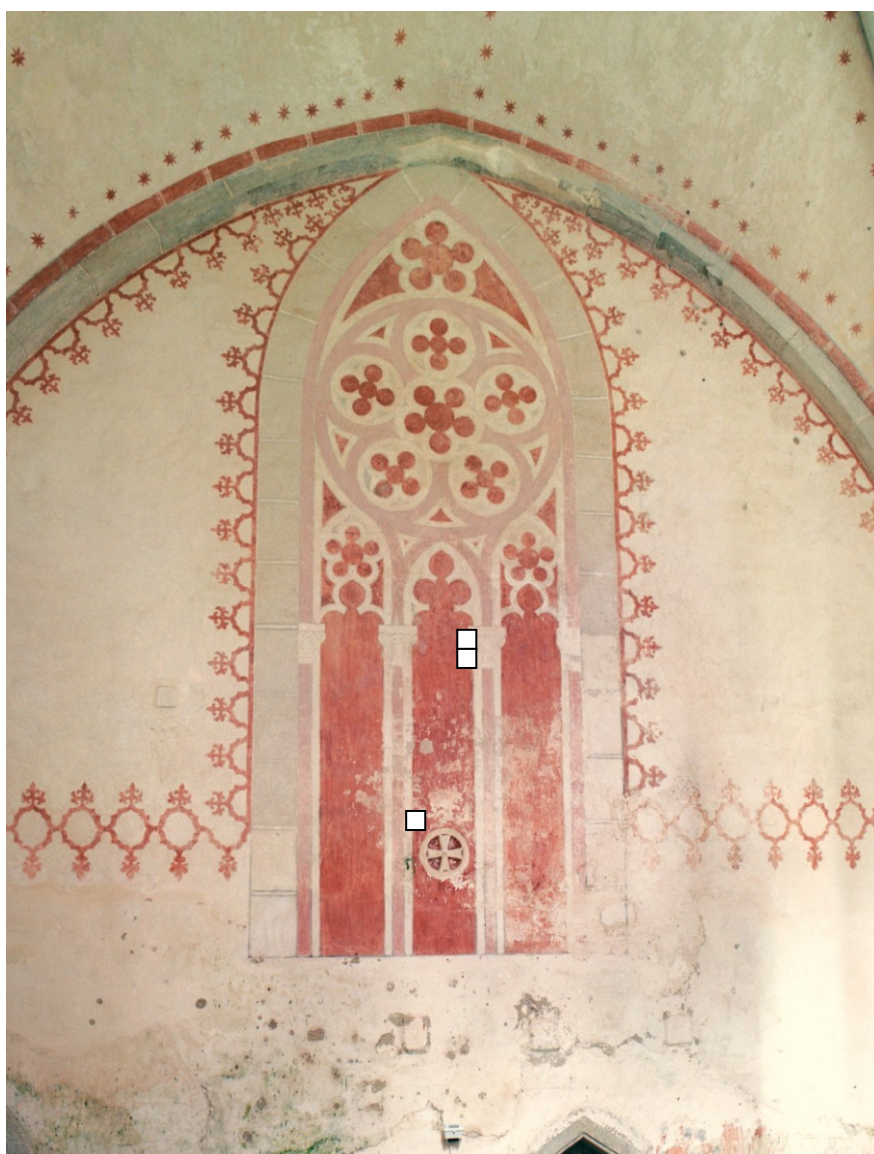
*Foto 1. Karja kiriku kooriruumi põhjaseina maaling. Kastikestega on märgitud uuringute käigus teostatud sondaažide asukohad.*

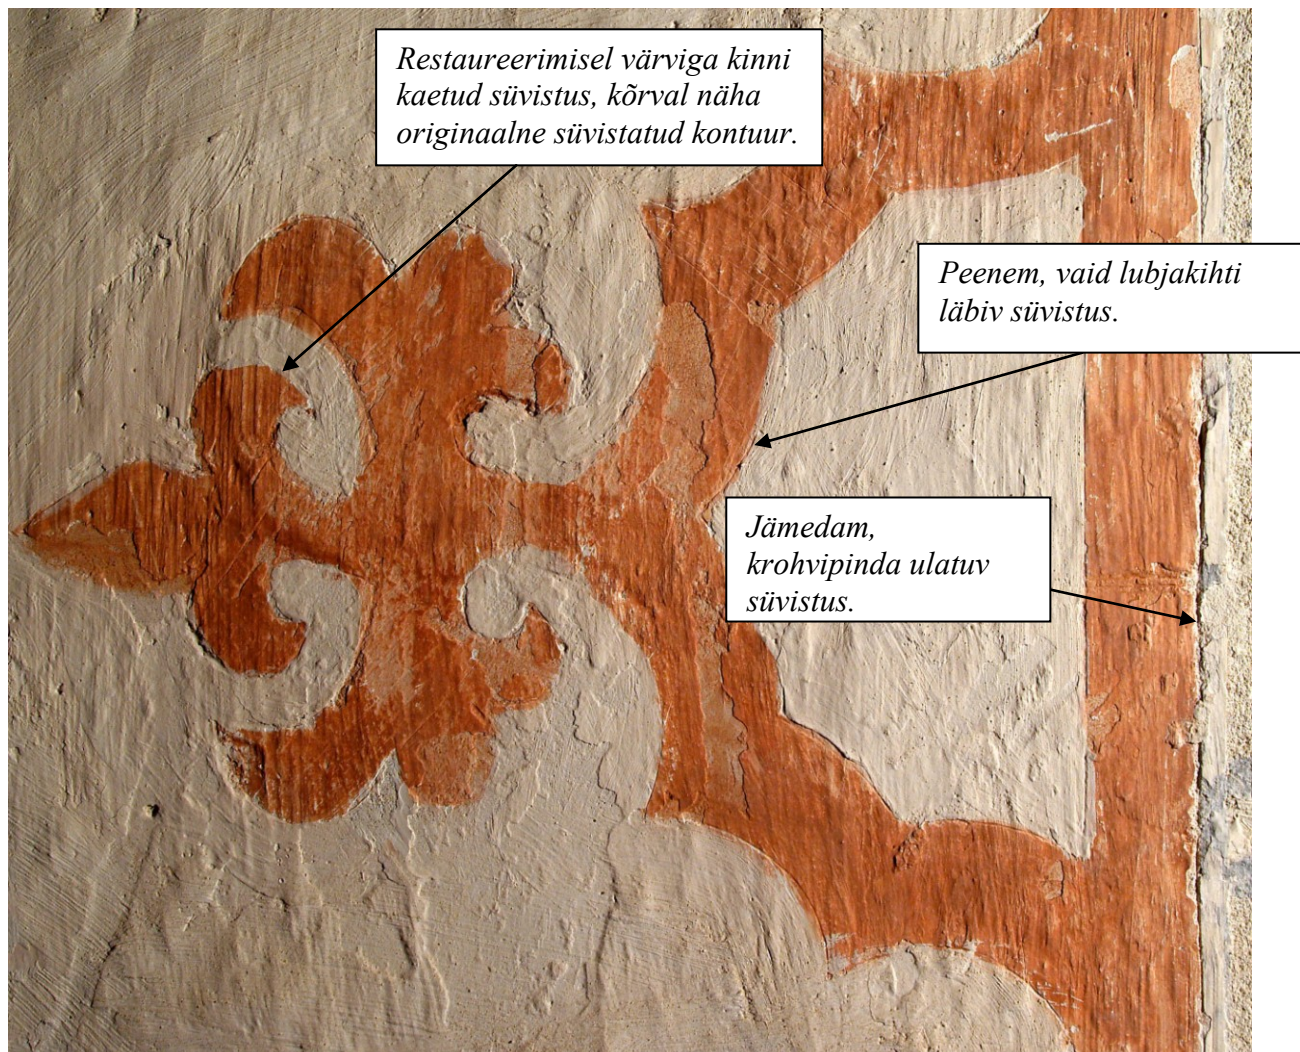
Originaalmaalingud on maalitud küllaltki peeneteralisele seinakrohvile kantud lubjakihile, millesse enne pigmentidega segatud lubivärvi pealekandmist on vajutatud kujutiste kontuurid. Süvistused viitavad nn. *kalkfresko* tehnikale, st märjale lubjakihile pigmenteeritud lubjaga teostatud maalingule. Süvistused on erineva tugevuse ning laiusega, kohati ulatuvad nad nähtavalt ka krohvikihiti; kohati on joon teravam ning joone sügavust raskem kindlaks teha.

Foto 2. Maalitehnikat iseloomustavad süvistused.

Siiski võib uuringute tulemusena väita, et suure tõenäosusega on kõik süvistused originaalmaalingu juurde kuuluvad ning hilisema restaureerimise käigus uusi kontuure ei süvistatud, välja arvatud suures krohviparandustsoonis (vt. Foto 3), kus kogu kujutis (akna alumine osa) on uuesti maalitud. Seda uuringutulemust kinnitavad näited, kus kohati on süvistused restaureerimise käigus ülemaalitud aladel uue lubja- ning värvikihi kattunud (vt. Foto 2); samuti ei leidu süvistusi restaureerimisaegsetel väiksematel krohviparandustel, mis paiknevad kujutiste kontuuridel (vt. Foto 2). Kuna niisuguseid alasid ei ole palju, võib oletada, et süvistuste nähtavaks jätmine ning säilitamine restaureerimise käigus on olnud taotluslik.

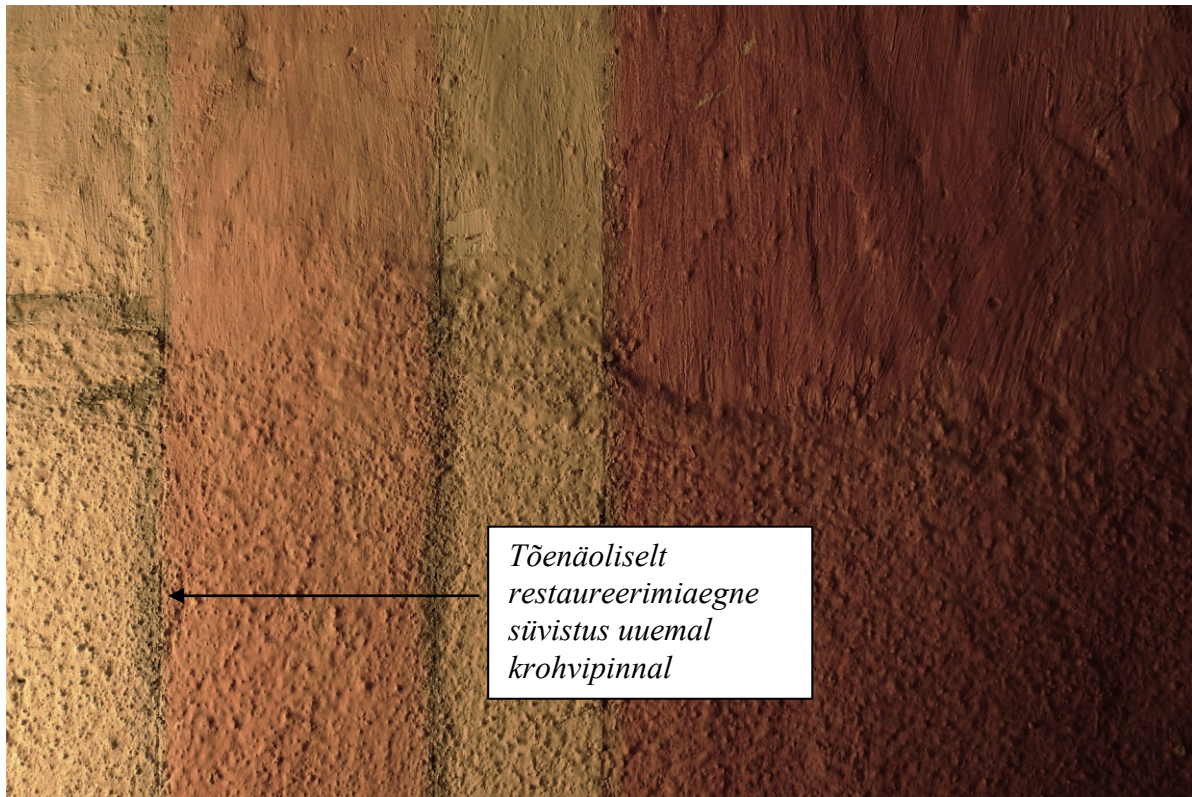
Nii põhja-kui ka lõunaseina allosas on lai krohviparandusriba, mille krohv on maalingualusest krohvist märgatavalt erinevama ning jämedama faktuuriga. Põhjaseinal on jätkatud uuel krohvipinnal aknakujutist, markeerides piirjooned märga krohvi süvistatud joontega ning matkides seega algse maalingu ülesehitust (vt. Foto 3).

*Foto 3 . Jämedama faktuuriga krohviriba maalingu allosas.*

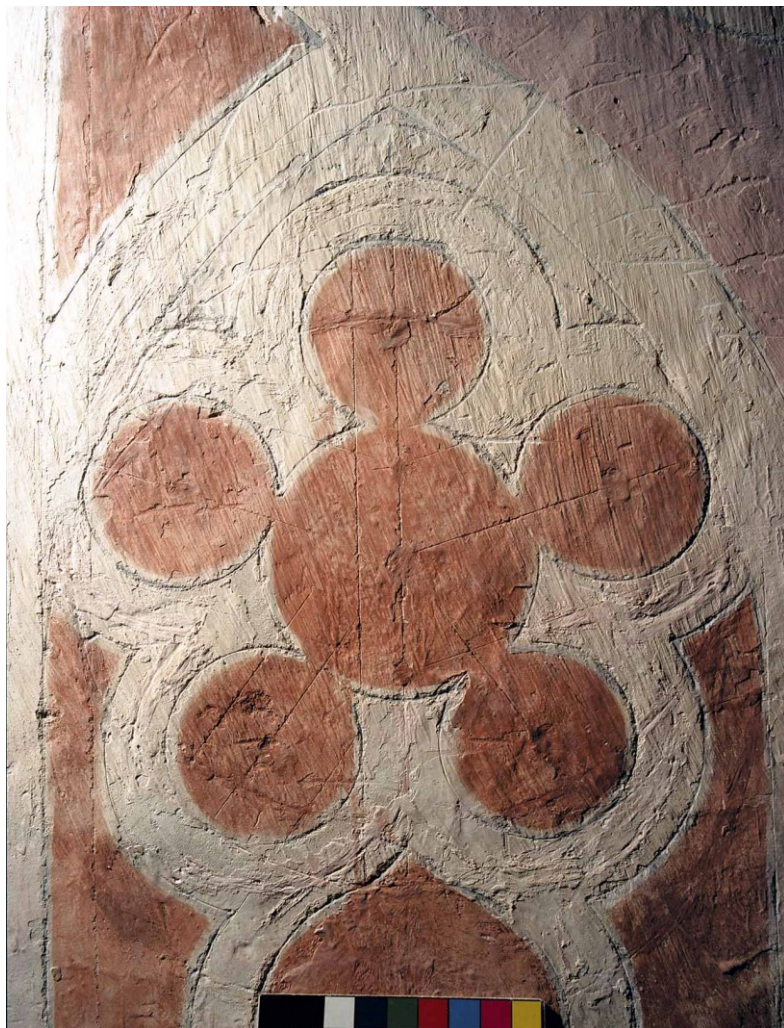
Maalitud roosakna ülaosas, mille ornamentika moodustub erineva suurusega ringidest, on külgsulguses hästi nähtavad maalingu tehnilise komponeerimise jäljed. Geomeetriline kompositsioon on seinale kantud süvendatud ringikujuliste kontuuridena, ringide keskel asuvad sirklijäljed, samuti on näha mõõtmisjooned; sirkliavad on arvatavasti restaureerimise käigus kinni krohvitud (vt. Foto 4).

*Foto4. Süvistatud komponeerimisjäljed maalingu ülaosas. Ringide keskel asuvad sirklijäljed on tõenäoliselt restaureerimise käigus kinni krohvitud.*

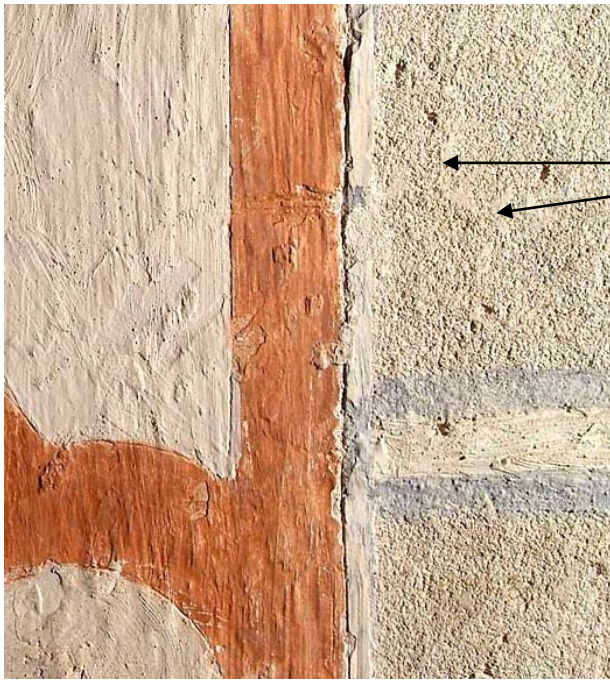
Aknakujutise maalitud palenditelt on suures osas mingil põhjusel eemaldatud lubjakihid, paljastades krohvikihi; värv on jäetud märgistama vaid kujutatud kvaadreid (vt. Foto 5).

*Jäljed ka kunagi seda  
krohvipinda katnud  
lubivärvist.*

*Foto 5. Paremal on näha krohvipind, millelt lubivärvikihid eemaldatud. Kvaadrid on hiljem restaureerimise käigus uuesti maalitud.*

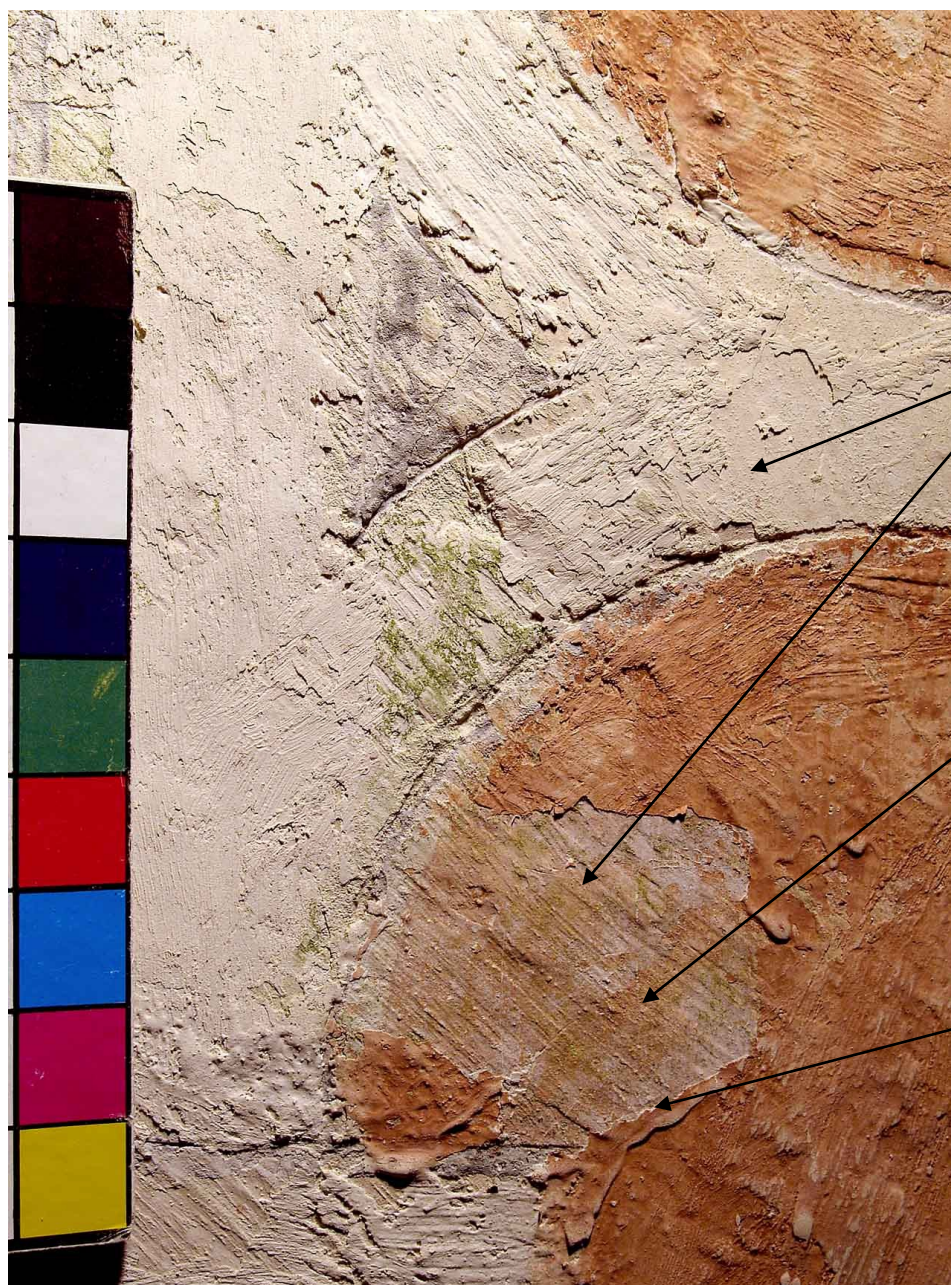
*Foto 6 . Sondaaž maalitud aknaava ülemises osas.*

Maalingute visuaalsel uurimisel on originaalmaaling, mis asub otse krohvile kantud lubjakihil, selgelt eristatav hilisematest, restaureerimise käigus tehtud lisandustest nii värvi tekstuuri kui pintslitõmmete erineva suuna tõttu (vt. Foto 6).

Algsed viimistluskihid on suuremas osas säilinud, paljastades vaid kohati krohvipinda. Siiski võib paljudes piirkondades märgata, et originaalmaaling (koos väiksemate paljandunud krohvipindadega) on laseerivalt üle värvitud (vt. Foto 7). Üsna suures ulatuses pole aga piirdutud laseeriva värvikihiga, vaid lisaks sellele on kujutise kontuure järgides kantud peale ka üsna paks valge lubjakiht, mis omakorda lubivärviga üle värvitud. Sellised pinnad on näiteks aknakujutise nn. avad (vt. Foto 6).

*Siin on näha originaalmaalingu värvifaktuur ning pintslitõmbed, mis on selgelt eristatavad restaureerimisaegsest kihist.*

*Sondaaž maalitud aknaava ülaosas, kus paljastus väga hästi säilinud originaalvärvipind. Originaalpinnal on näha jäljed seda katnud rohevetikast.*

*Restaureerimisel on maalitud aknaavade osa kaetud esmalt valge lubjakihiga, mis seejärel on värvitud lubivärviga ookerpunaseks.*

Aladel, kus H. Kjellin on originaalmaalingu peale kandnud pastoosse lubivärvikihi, oleks aga originaali väljapuhastamine soovitatav - nagu uuringuga selgus, kaeti restaureerimise käigus paksu punase värvi alla nii originaali raamiv sinine joon kui ka lihtsustati akna kontuure. Teostatud sondaažid näitasid, et hilisemate lubivärvikihtide eemaldamine seelses piirkonnas on hõlbus, lisaks on restaureerimisaegsed kihid suures osas irdunud ning pudenemisohtlikud. Kui otsustatakse jätta need eemaldamata, tuleks nimetatud kihte pudenemise vältimiseks kinnitada.

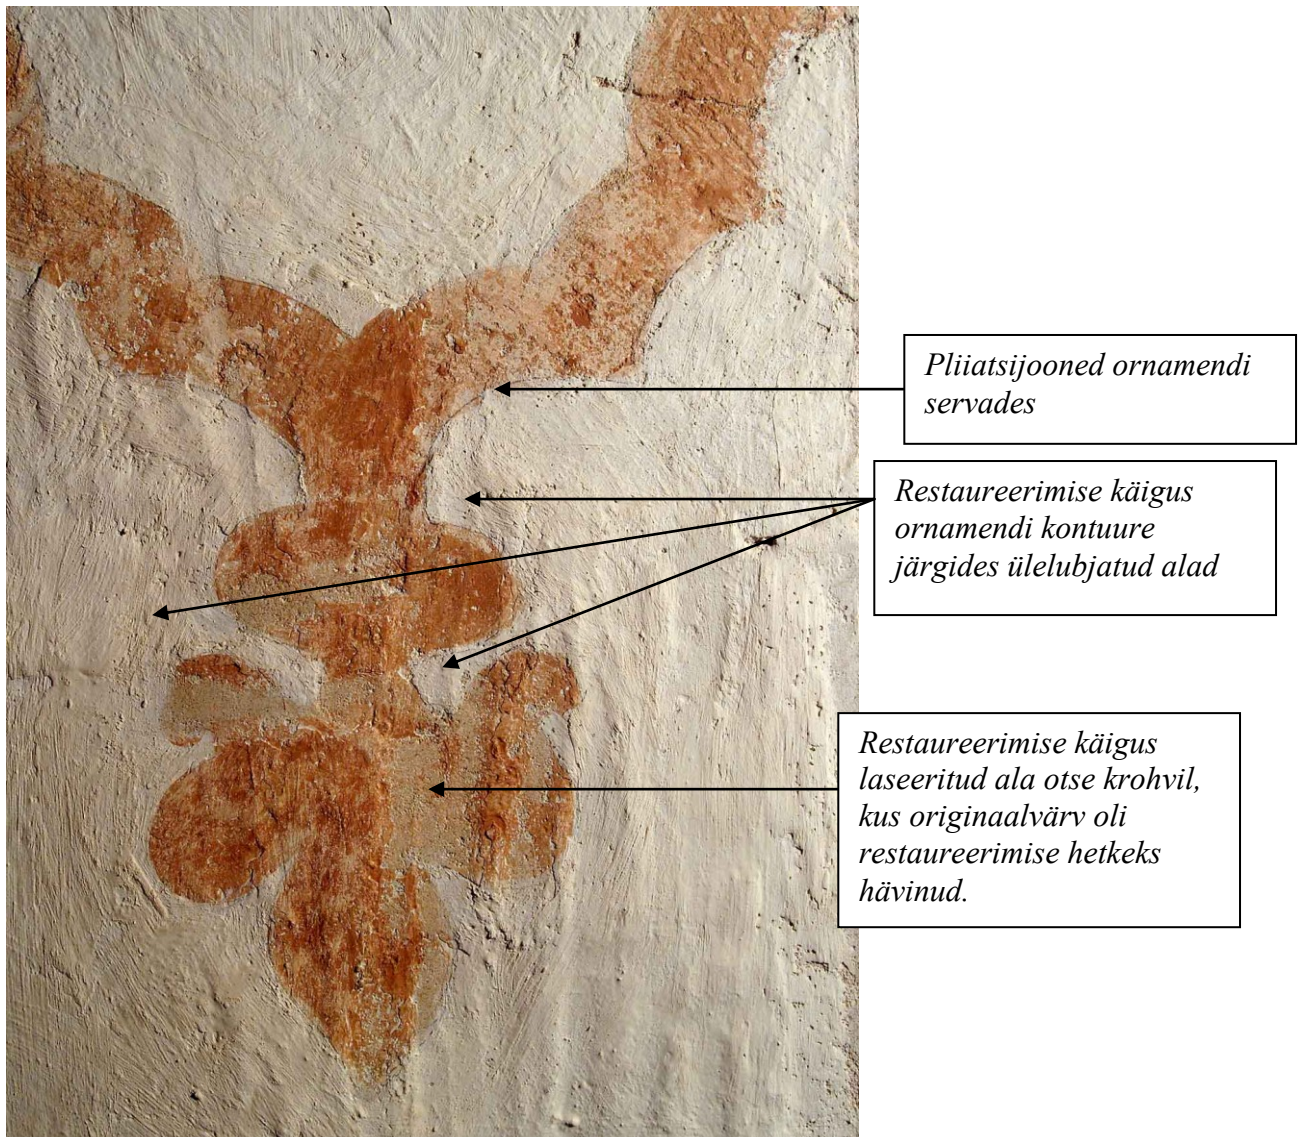
Ornamentaalse friisi juures leidub ka piirkondi, kus ornament on laseerides üle maalitud ning selle vahele jääv hele pind on valge lubivärviga ornamenti kontuure järgides üle värvitud.

Foto 7 . Restaureerimisaegsed jäljed ornamentaalse friisi detailil.

Aladel, kus H. Kjellin on originaalmaalingu üle laseerinud, pole originaalmaalingu väljapuhastamine otstarbekas. Nii õhukest värvikihti eemaldada võib olla võimatu ning tõenäoliselt ei oleks seda võimalik teha säilinud originaalpinda rohkem kahjustamata.

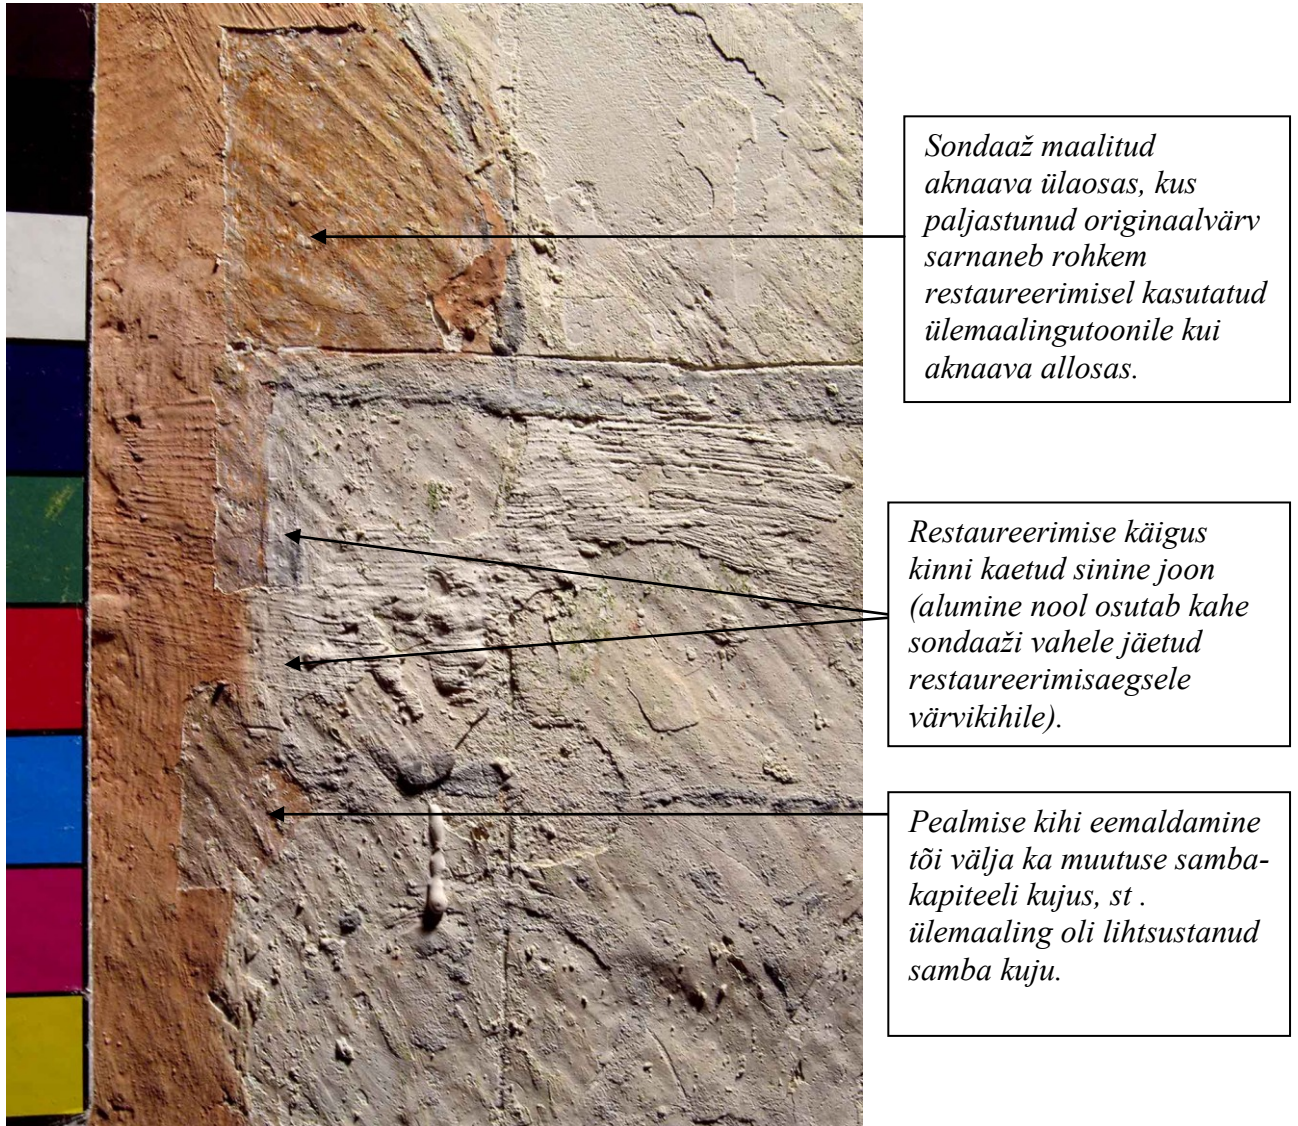
1924.a. restaureerimise käigus maalingutele peale kantud lubja- ning värvikihti eemaldades ilmneb, et vähemalt sondeeritud aladel on algne maaling säilinud hämmastavalt suures ulatuses. Restaureerimisaegse värvikihi toon maalitud aknaavades erineb originaalmaalingu toonist– varem roosakad olnud avad on nüüd ookerpunased. Samas tekkis küsimus maalitud aknaava ülemise ning alumise osa originaalpindade värvitooni erinevuse suhtes – üleval oli see märksa tumedam kui all. Võib oletada, et H. Kjellin ongi ülemaalimiseks kasutatud tooni valikul lähtunud pigem originaalmaalingu ülaosas kasutatud toonist. Toonierinevust originaalmaalingul võib aga selgitada hüpoteesiga, et kuna osa maalingust oli avatud juba enne H. Kjellini poolt läbiviidud restaureerimist J.L.Gahlnbäcki poolt 1913.aastal ning avatud piirkonda oli tekkinud rohevetikas (rohevetika jäljed H. Kjellini poolt pealekantud kihtide all on nähtavad ka praegu), destruktureeris see originaalvärvi ning selle tooni, muutes pinna laiguliseks. Seega võis ka H. Kjellin värvida kogu piirkonna üle tooni ühtlustamiseks.

Restaureerimisaegset värvikihti sondeerides selgus ka, et osaliselt on originaalmaalingut üle maalides lihtsustatud ning muutnud algset kujutist. Näiteks on värvitud punasega üle algselt siniseid kontuurjoone, lisaks lihtsustanud kujutatu vormi. Vormi lihtsustamine ilmneb küll vaid ühes ülemises sondažis, kuid see laseb arvata, et sarnaselt võidi toimida ka mujal piirkondades (Vt. Foto 8).

*Foto 8. Sondažid maalitud aknaava ülaosas paljastasid restaureerimisaegse ülemaalingu alt üllatavalt hästi säilinud originaalmaalingu. Sinine joon oli ülemaalimise käigus kinni kaetud, samuti ei järginud ülemaaling samba kapiteeli originaalmaalingu kuju.*

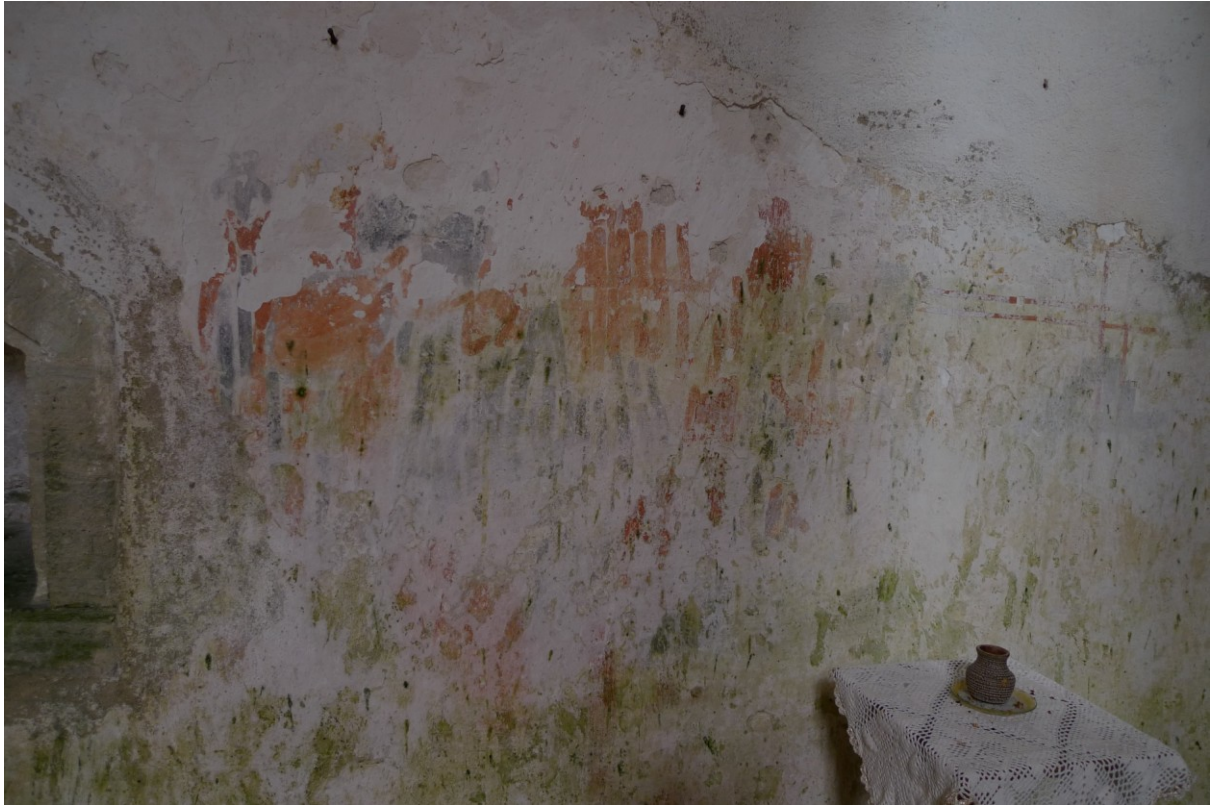
Põhjaseina allosas olevad maalitud laigud tunduvad mitte kuuluvat maalitud aknaga samasse perioodi (erinevused värvifaktuuris), ehkki maalingu aluspind on seina ülemise osaga sarnane. Samuti jääb selgusetuks, mida on püütud kujutada. Võib oletada, et see maaling lisati juba olemasolevale, varasemale lubjakihile aknamaalingust hiljem. Süvistused seal piirkonnas puuduvad.

*Foto 10 . Maalitud alad kooriruumi põhjaseina allosas.*

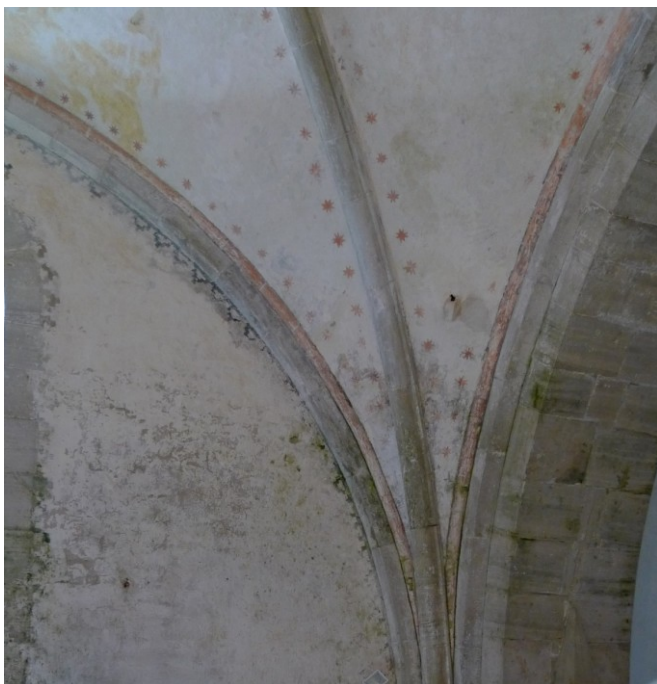
*Foto 11 . Tähekestemaaling kooriruumi edelanurga völvikandadel.*

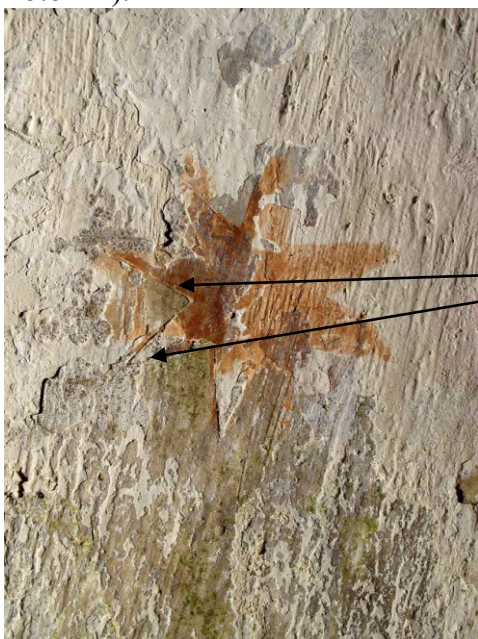
Tellingu kõrgus ei võimaldanud uurida kogu völvipinda ning maalitud sümboloid völvitippudes. Siiski õnnestus kooriruumi edelanurgas uurida üsna põhjalikult völvikanda. Ka siin on hästi täheldatav originaalmaalingukiht ning sellesse süvistatud kujutiste (tähed) kontuurid. Näib, et völvide puhul ei puhastatud maalinguid välja niisama korrektselt kui põhjaseinal. Paiguti on jäetud originaalmaalingut katvad lubjakihid eemaldamata ning nendele kihtidele on H. Kjellini poolt teostatud maalingu rekonstruktsioon; ühes kohas on ka näha, kuidas hilisema lubjakihi pudenumise tõttu on ilmunud välja originaalmaalingu täheke (vt. Foto 12 ).

*Originaalmaalingu  
süvistused tähekesel.*

*Foto 12. Restaureerimisel on tähekesed jäetud osaliselt katvate lubjakihtide alt välja puhastamata ning originaalmaaling on paljastunud hiljem restaureerimisaegse rekonstruktsioonimaalingu alt.*

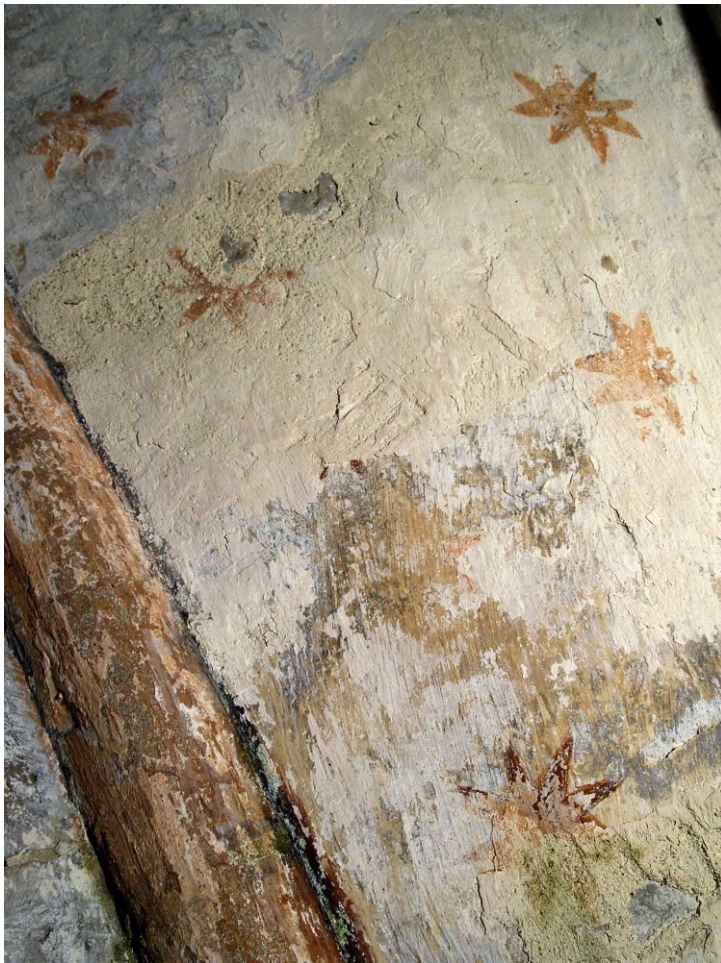
Visuaalse vaatluse põhjal võib oletada, et punaste tähtede taust on algselt olnud sinine, kuid sinine värv on aja jooksul pudenenud. Völvikandade juures on näha veel jälgi sinisest värvist.

*Foto 13. Eemaldamata ning ülemaalitud lubjakihtide alt on kumamas originaalmaalingu sinakas taust.*

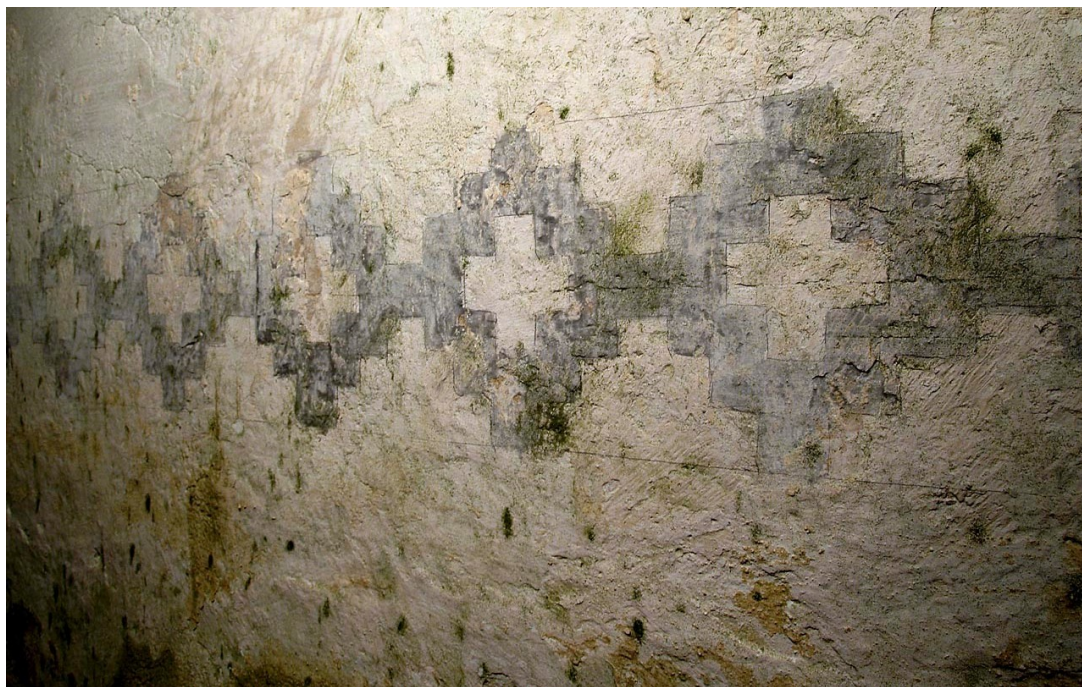
Ornamentaalse friisi horisontaalne osa on puhtalt rekonstruktsioon, võib oletada, et originaalifragmentidelt võetud shablooni järgi on kantud ornament ka väljapuhastamata alale. Maalingu ümber on näha pliatsikontuuri.

*Foto 14. Selgelt restaureerimise käigus rekonstrueeritud ornamendiriba kooriruumi lõunaseinal.*
