# VALJALA PÜHA MARTINI KIRIK

## Seinte niiskusemõõtmised aastatel 2012-2014, kiriku sisekliima ja seinte sooldumine

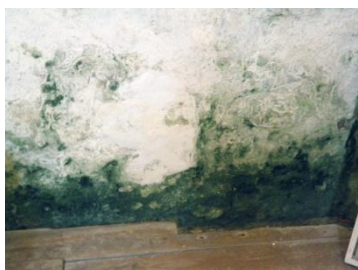
vetikad, külmakahjustus, majavamm

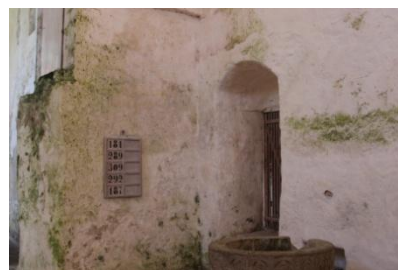
vetikas horisontaalsetel pindadel (toitained tolmust?)

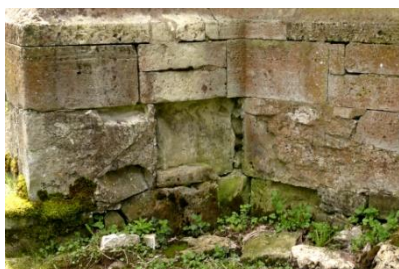
Vee-, jää- ja lumekahjustused

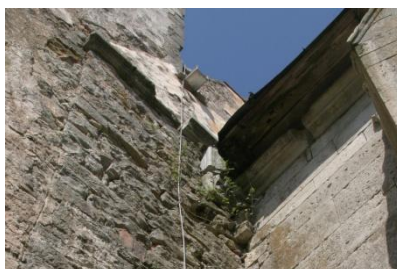
ebaõnnestunud vihmaveesüsteem, taimed kasvavad seinapragudes

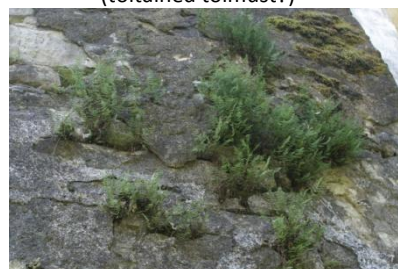
sõnajalad ja sammal

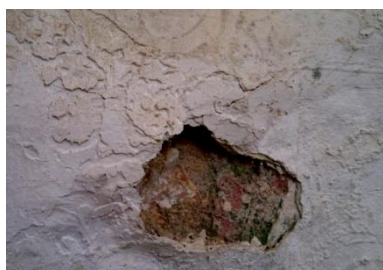
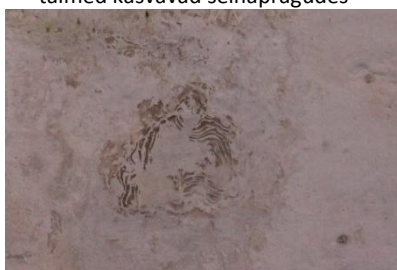
„kunstilised kahjustused“ – põhjus külmumine ja sooldumine

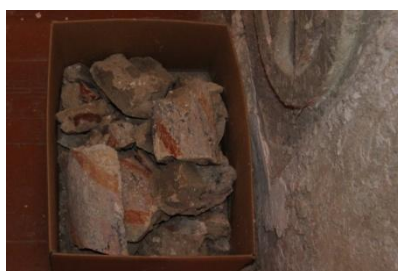
allakukkunud võlvviroided

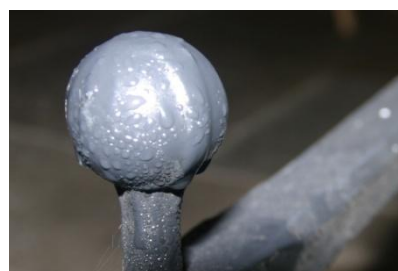
kondensvesi (7.07.2012)

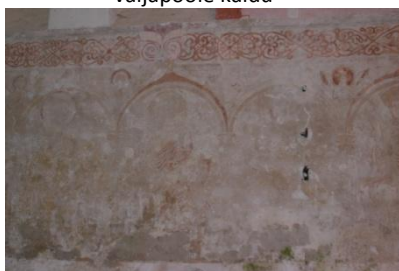
seinamaalingute hävimine

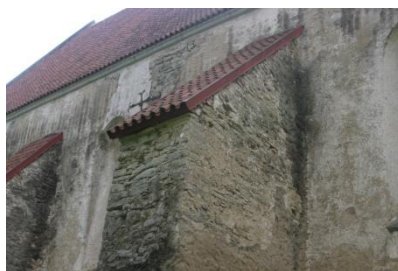
lagunenud krohv ja vuugid -väga lühike räästas, vihmaveesüsteemi puudumine

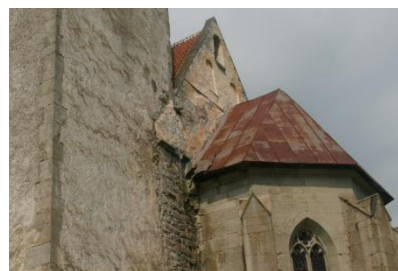
seina lagunemine suure veekoormuse tõttu

Tõenäoliselt üks Eesti vanimaid ehitisi on väga halvas olukorras ja vajaks investeeringuid vältimaks kiriku aeglast kuid pidevat hävimist.

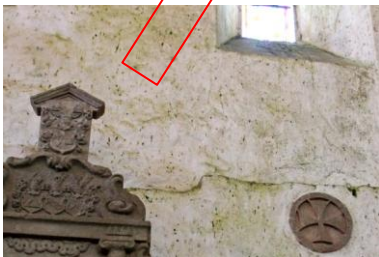
Rohelise vetika punktikujulised kolooniad

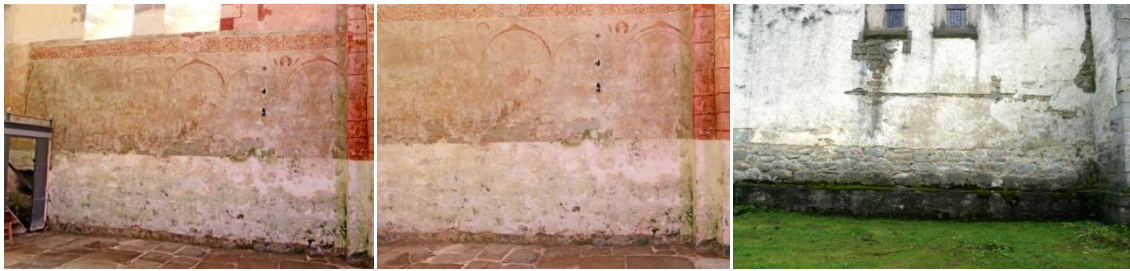
Sseina sisekülj kahjustunud seinamaalingutega

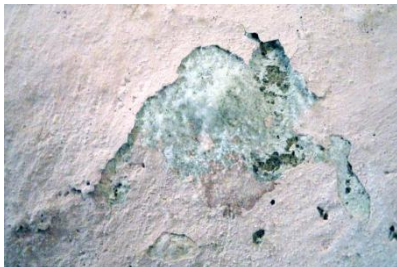
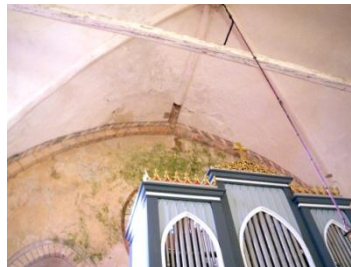
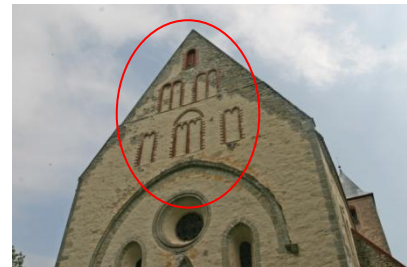
Eflorestsents kiriku lääneseinal oreli taga ja selle põhjustaja – vihmavee leke tõenäoliselt katuse otsaviilu või ka seina eendite kaudu. Sool on välja lahustunud seinamaterjalist, sest eflorestsentsi piirkond asub lääneportaali kohal ja kapillaarvesi pinnasest sinna ei jõua.

NO<sub>3</sub><sup>-</sup> ionide allikas on suure tõenäosusega orgaanilist päritolu – linnu/nahkhiire sõnnik, bakterite poolt õhust seotud lämmastik, ... . Õhusaaste mõju tõenäosus on väiksem, sest ümbruses puudub suurtööstus. Konkreetse proovi korral on pinnasest pärinev nitraat peaaegu välistatud, sest proovivõtu koht on suure ukseava kohal.

Nitraadid lahustuvad hästi ja on võimelised niiskes seinas liikuma kaugele. Sulfaadid lahustuvad halvemini ja neid on ka analüüsitud proovis vähem. Kuna soolad on orgaanilist päritolu hapete poolt seinamaterjalist välja lahustatud, siis selline protsess muudab seina hõredamaks ja nõrgemaks.
