Objekt: Kadrina kirik

Kadrina kiriku seinamaalingud

Uuringute aruanne

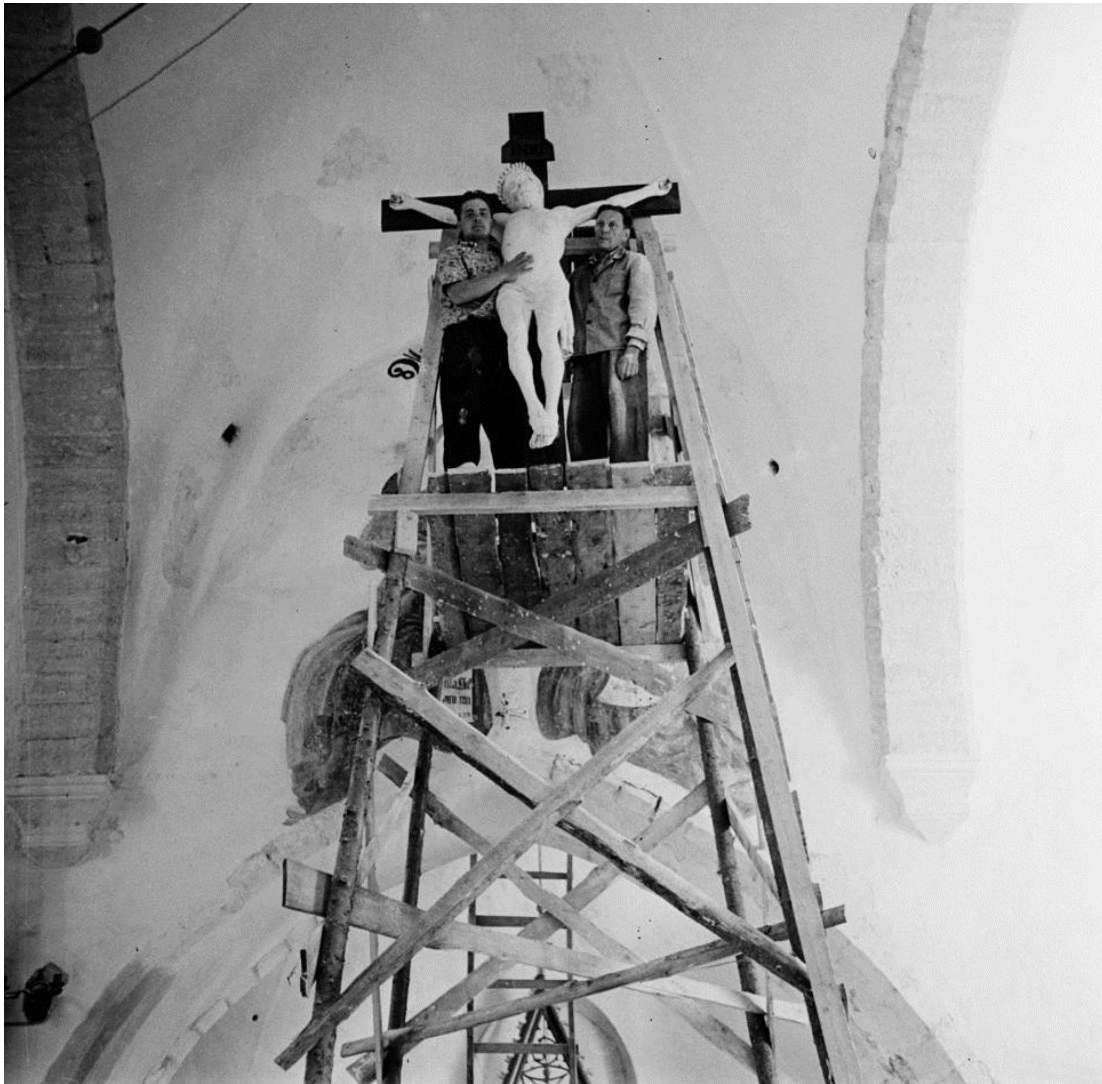
1 1961. a remondi käigus võeti alla võidukaare krutsifiks. Foto Villem Raam, 1961. Rahvusraamatukogu arhiiv, f. 20, n. 1, neg nr 4440.

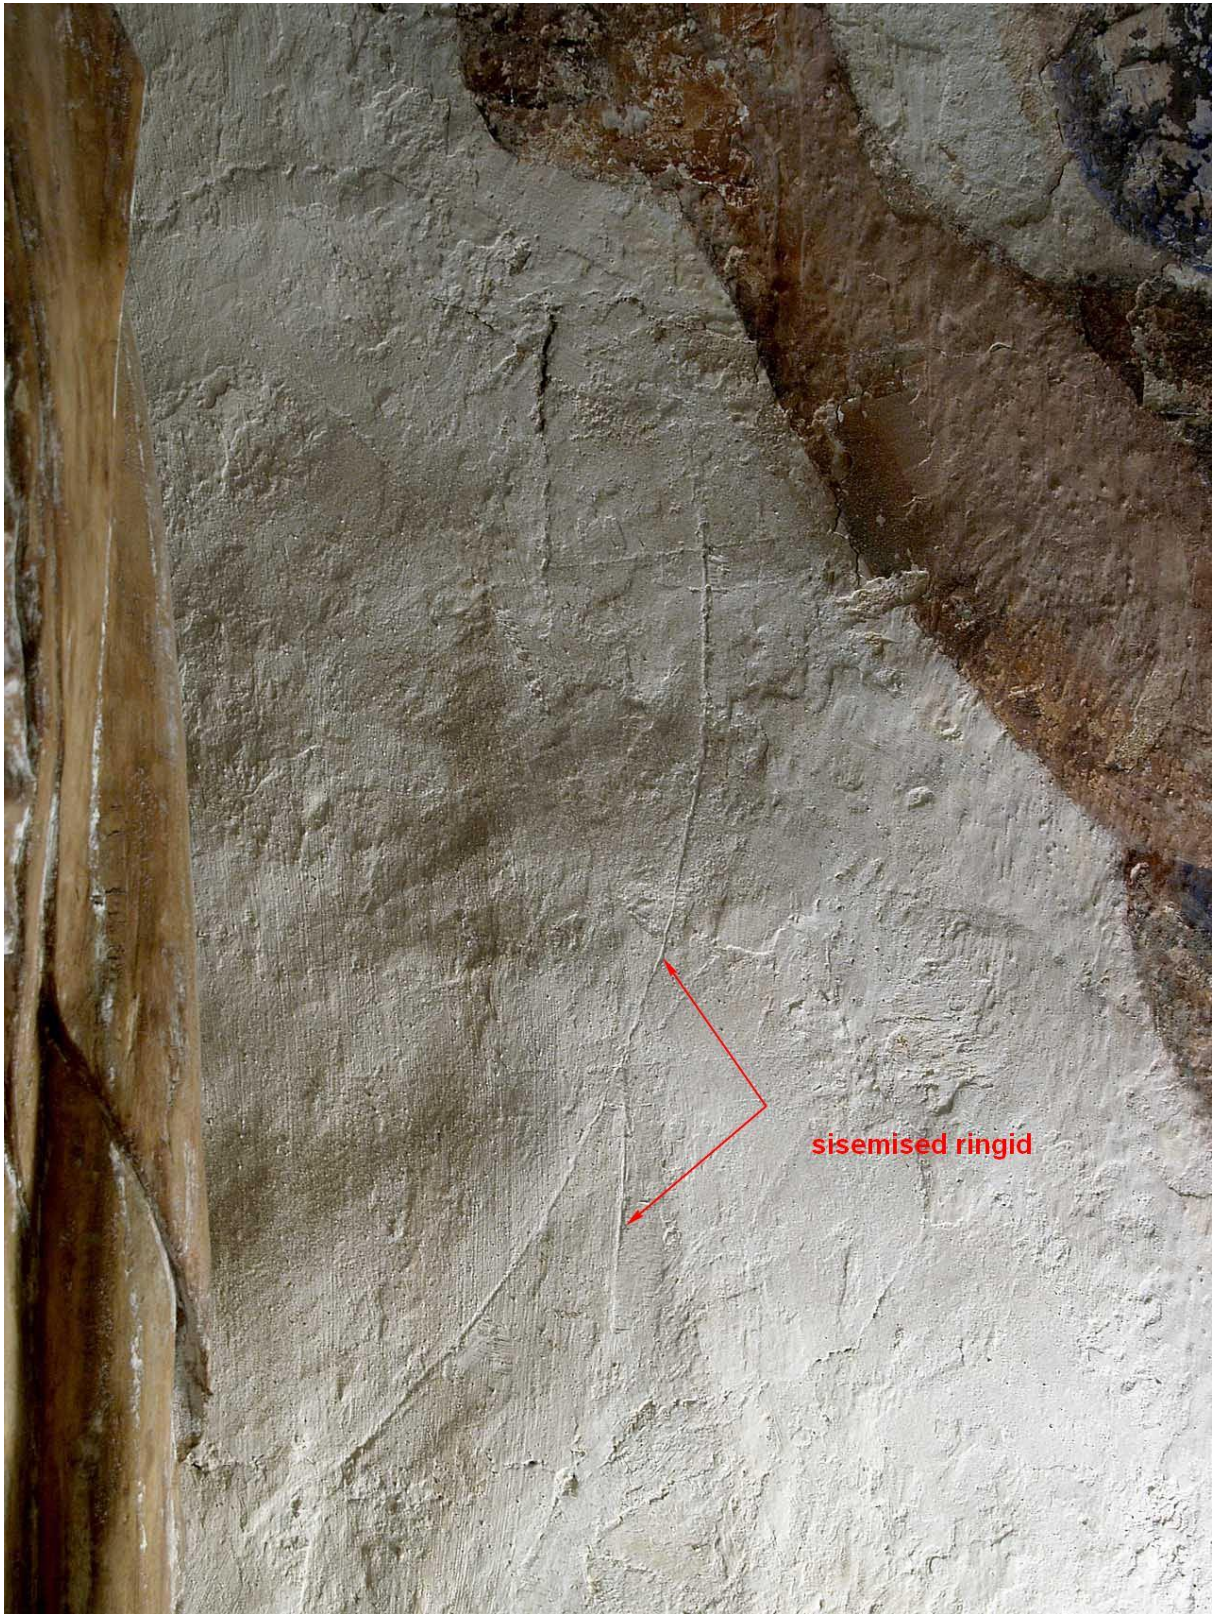
7 Sirklijoonise sisemised (nihkes) ringid. Foto P. Säre, 2012.

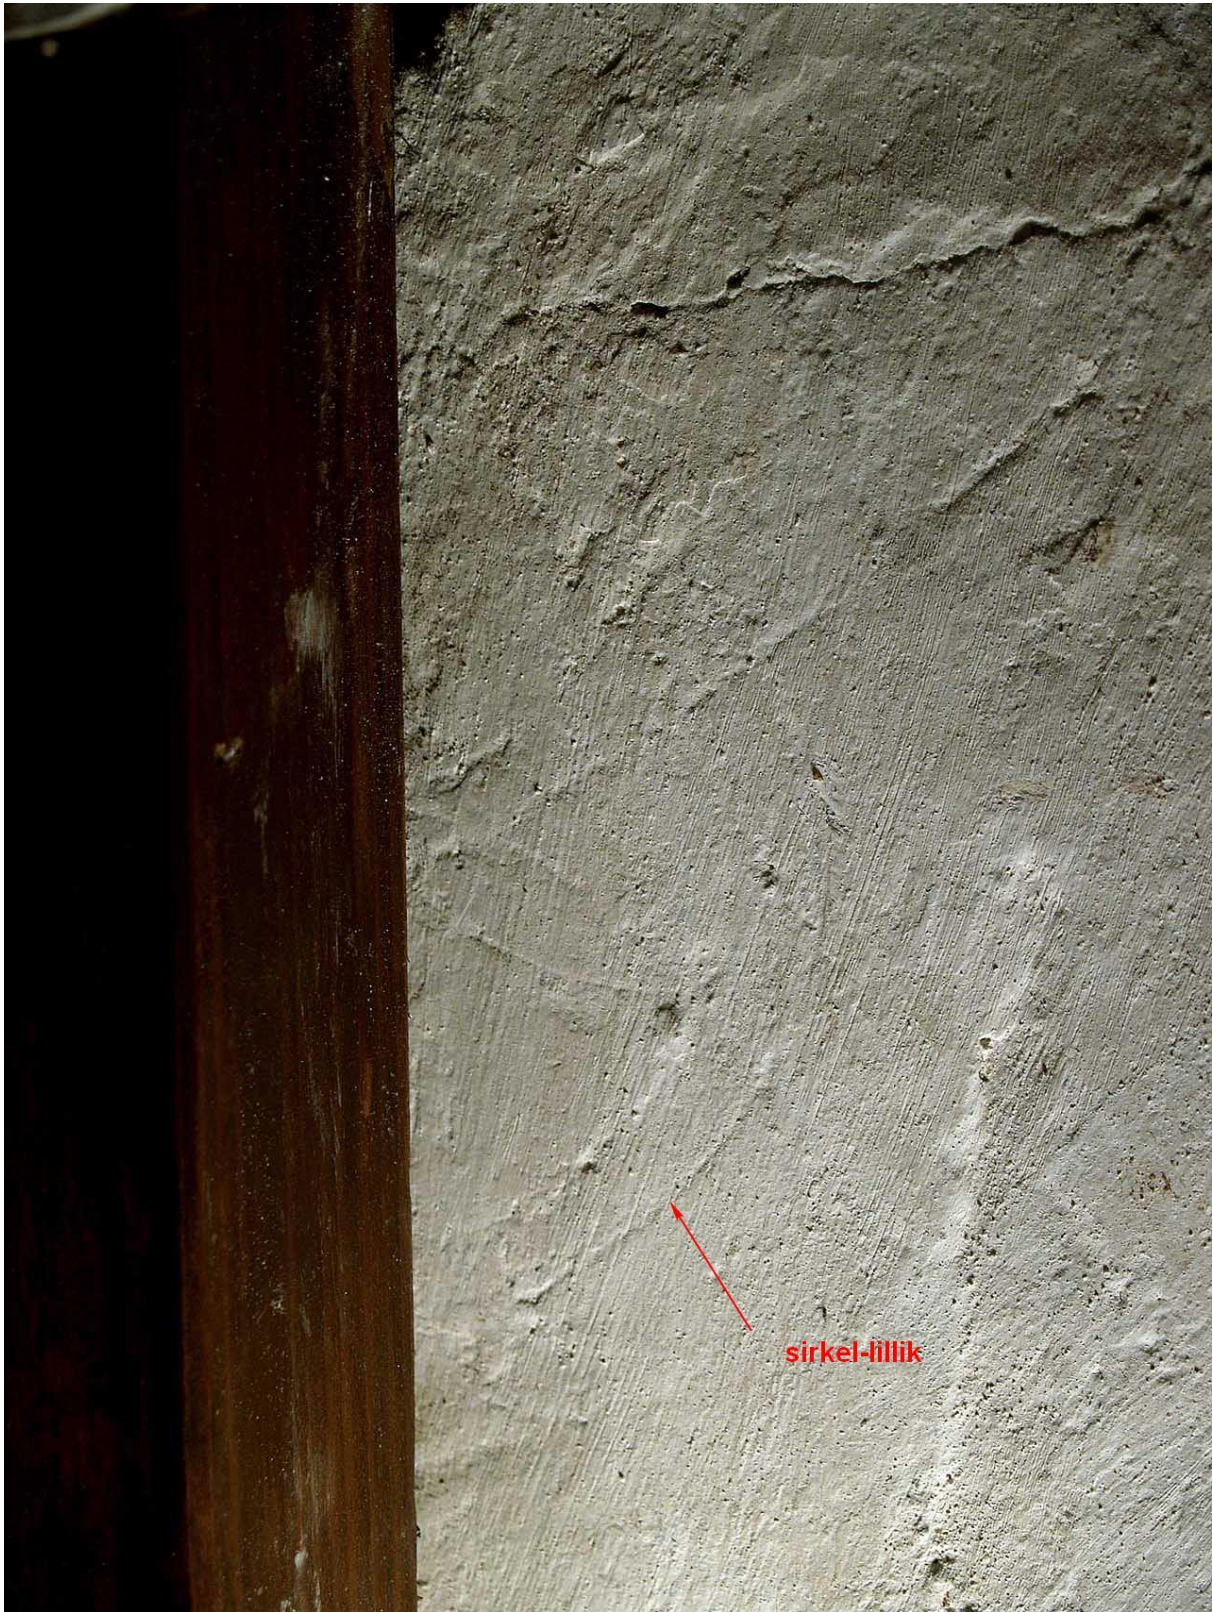
8 Sirklijoonise osaliselt krutsifiksi taha jääv sirkel-lillik. Foto P. Säre 2012.

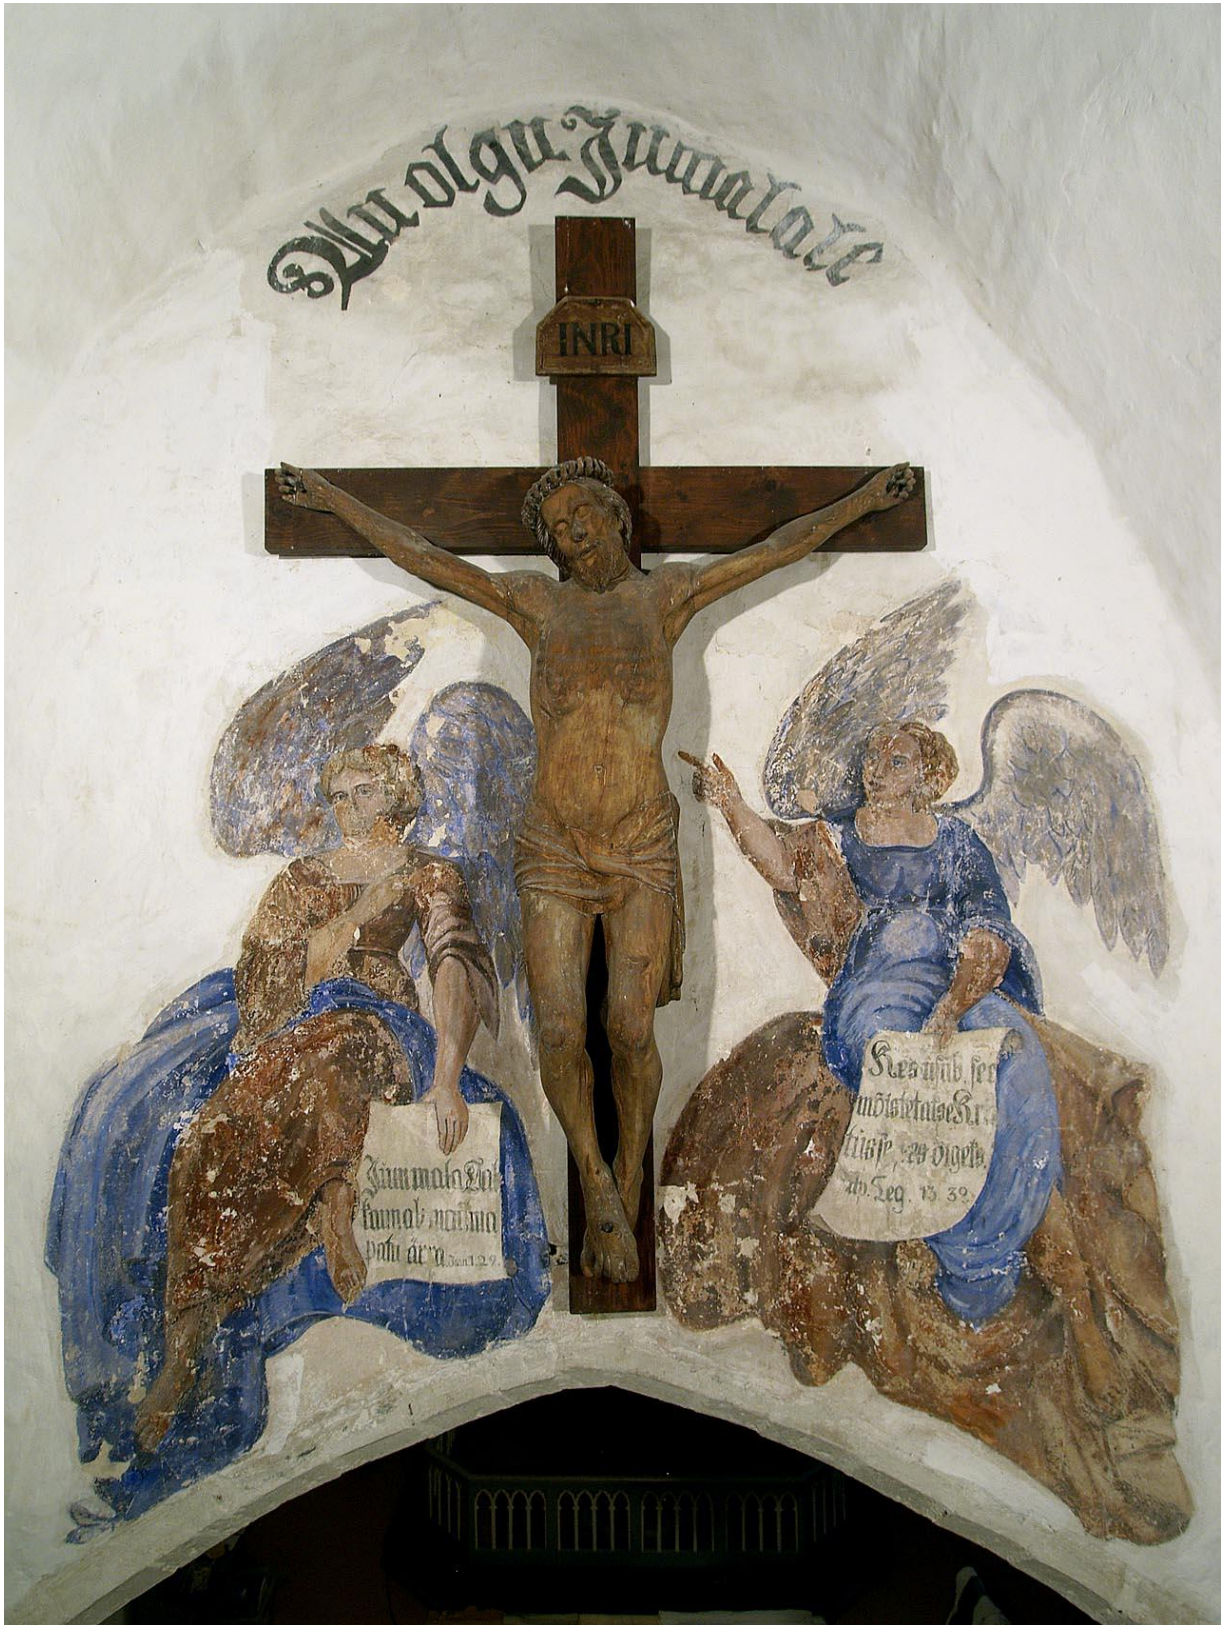
10 Inglise kompositsioon krutsifiksiga. Foto P. Säre, 2012.

Keskaegse kompositsiooni peale on hiljem maalitud teine maalingukiht, mis kujutab kahte tekstitahtlit käes hoidva inglite täisfiguuri. Inglise vahele on paigutatud keskaegne puidust krutsifiks, mille kohal kulgeb kilpkaart järgiv kiri. Inglise kompositsioon arvestab krutsifiksi asukoha ja mõõtudega, kuid siiski jääb ebaselgeks, kas krutsifiks oli võidukaare kohale asetatud enne või samaaegselt inglite maalimisega.

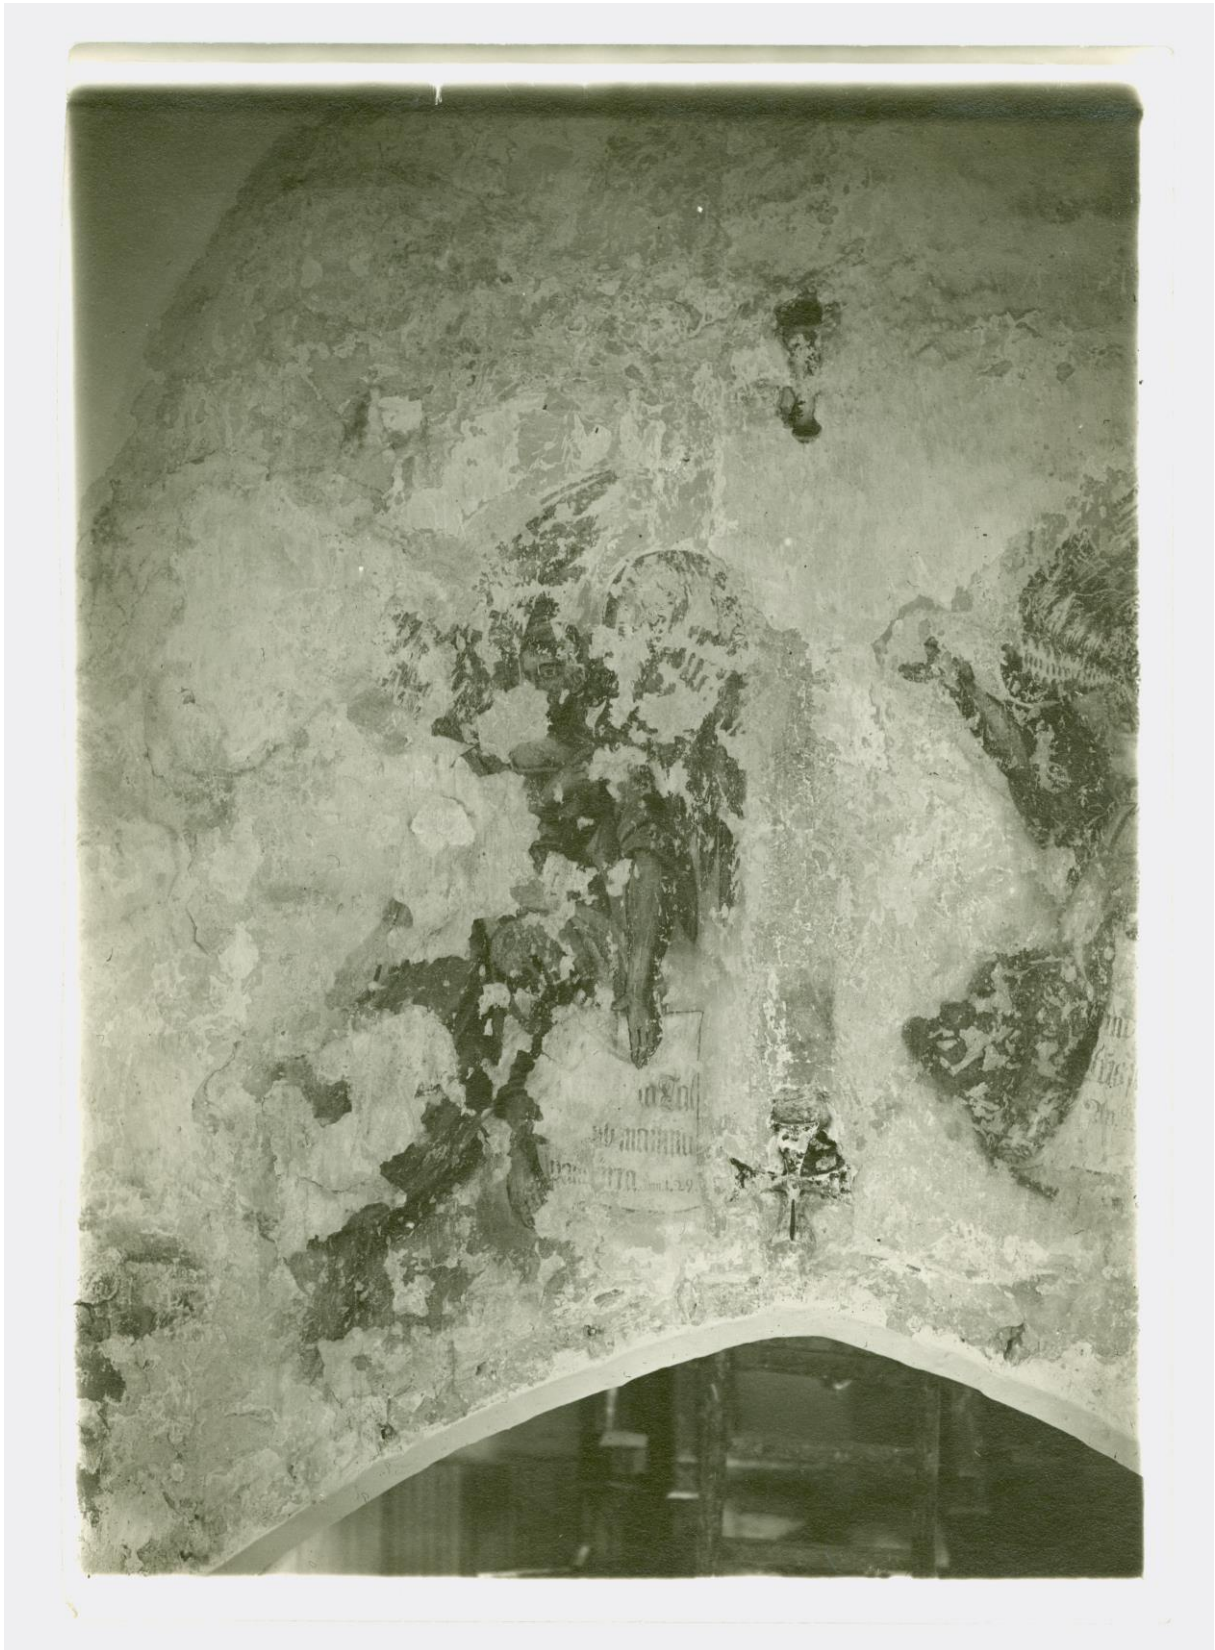
11 1922. a avatud maaling enne Aleksader Tassa restaureerimistöid. Vasakpoolne ingel. Foto Helge Kjellin, 1922. Tartu Ülikooli kunstiajalooline fotokogu, neg nr B 21-16.

Õnnelikul kombel säilinud 1922. a Helge Kjellini kaks fotot avatud maalingutest ja Tassa kirjeldus, mis annavad aimu, millises seisundis Tassa avamisjärgse maalingu eest leidis: „Maalid on tehniliselt, kui ideeliselt tähelepanu äratavad. Värvidest on alal hoidnud punased muldvärvid, kuna sinine on peatselt üleni luitunud.“¹³

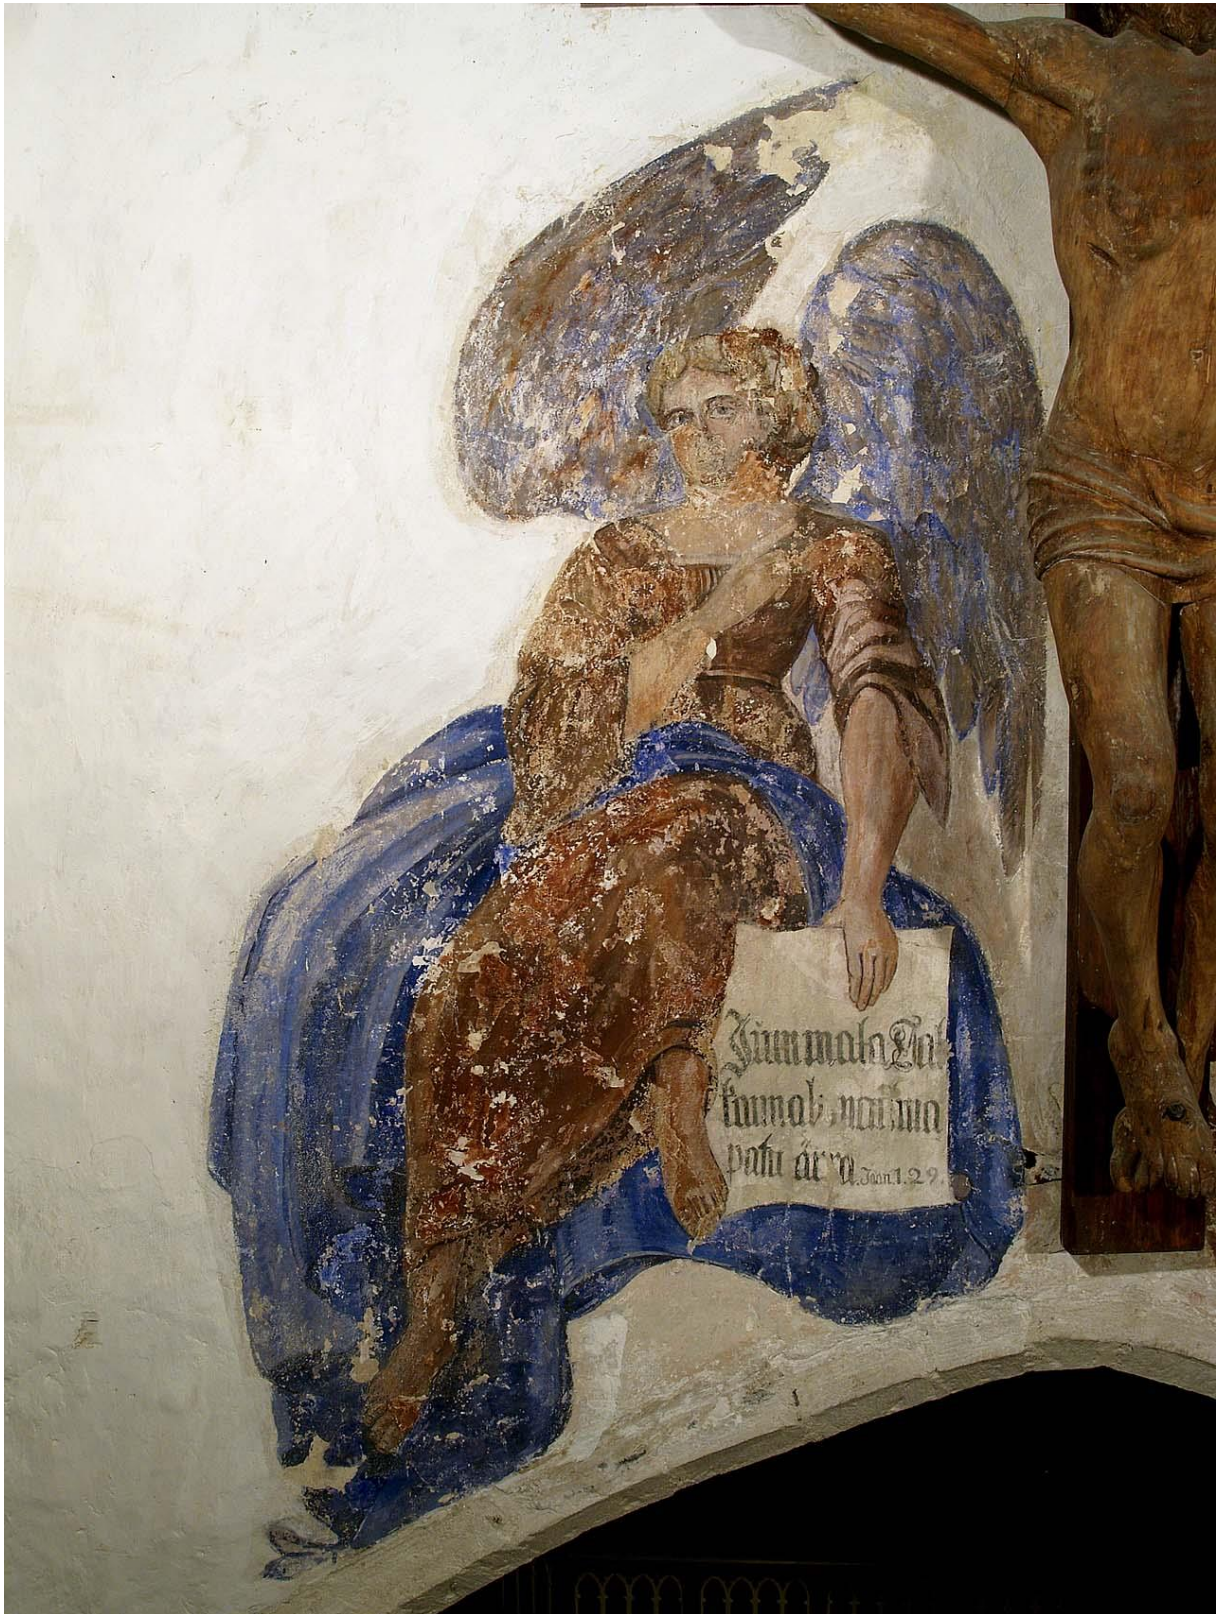
12 Vasakpoolne ingel. Foto P. Säre, 2012.

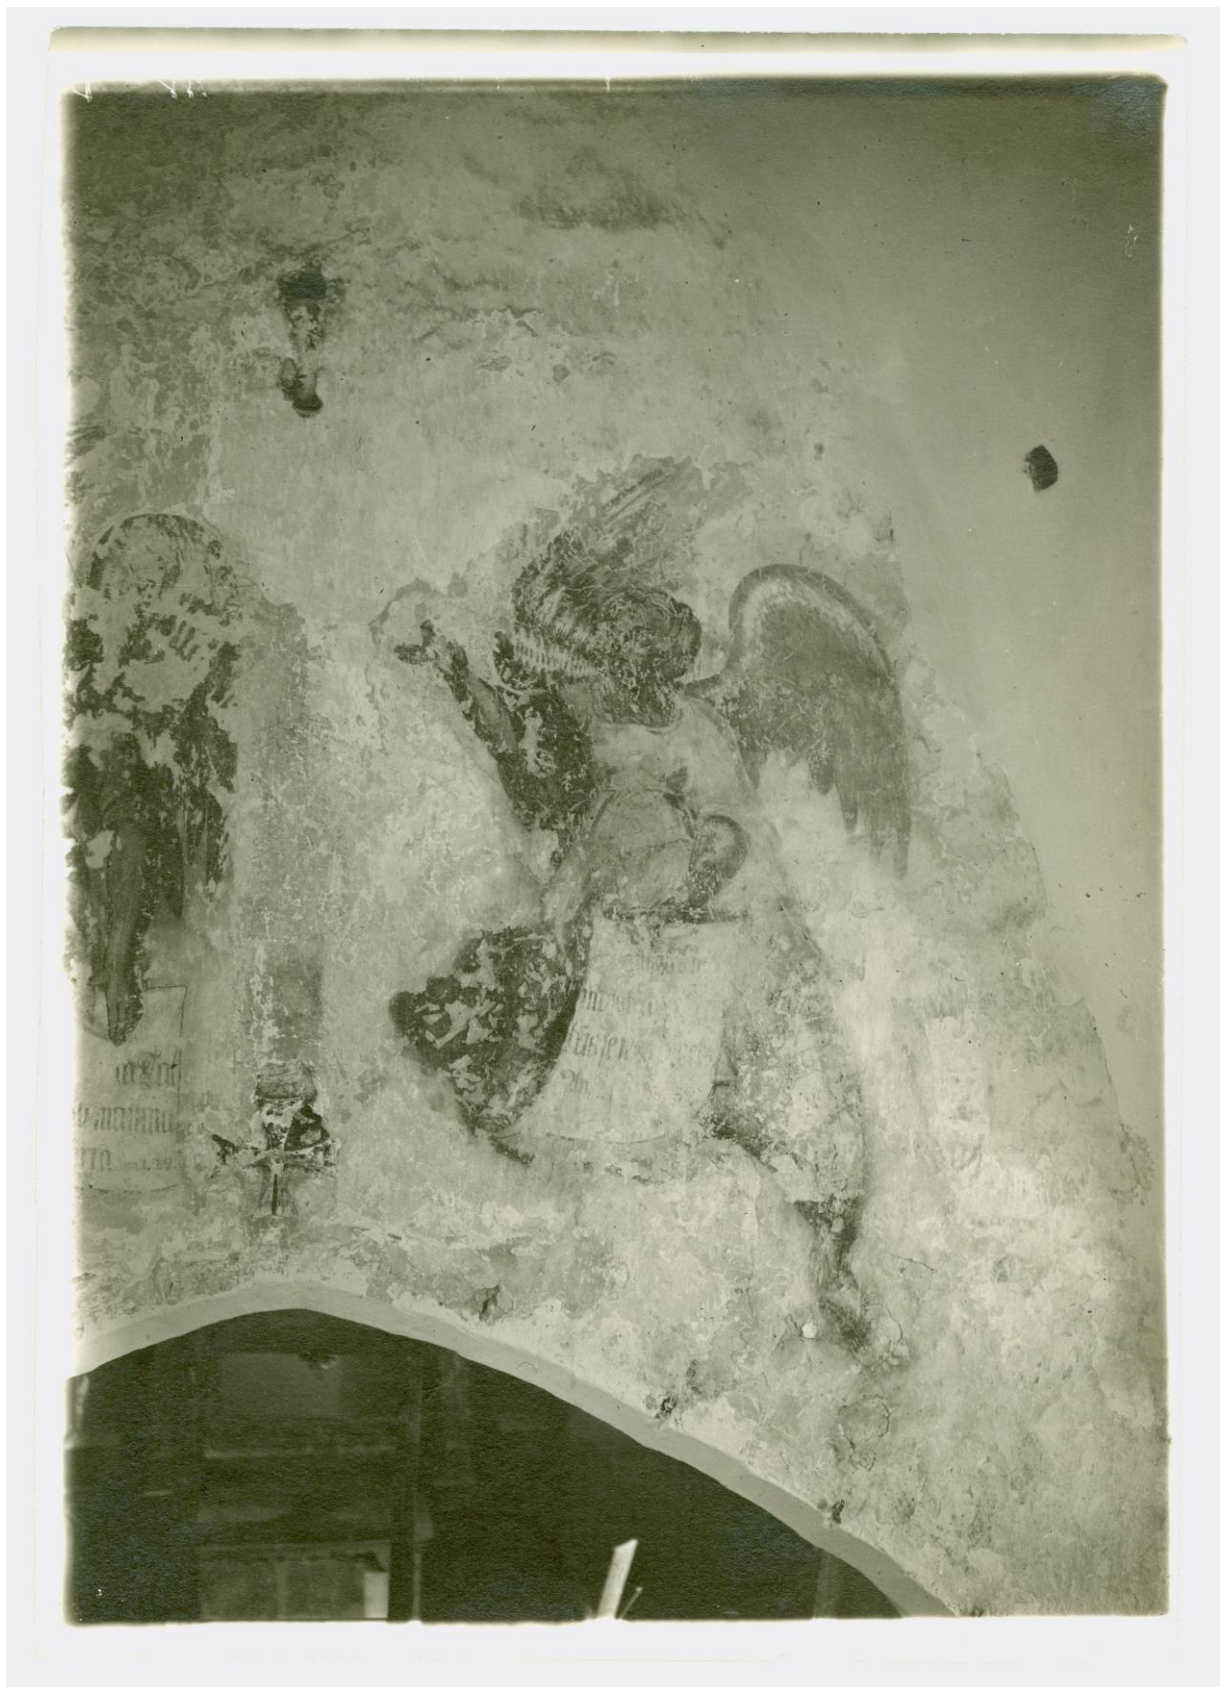
13 1922. a avatud maaling enne Aleksader Tassa restaureerimistöid. Parempoolne ingel. Foto Helge Kjellin, 1922. Tartu Ülikooli kunstiajalooline fotokogu, neg nr B 21-15.

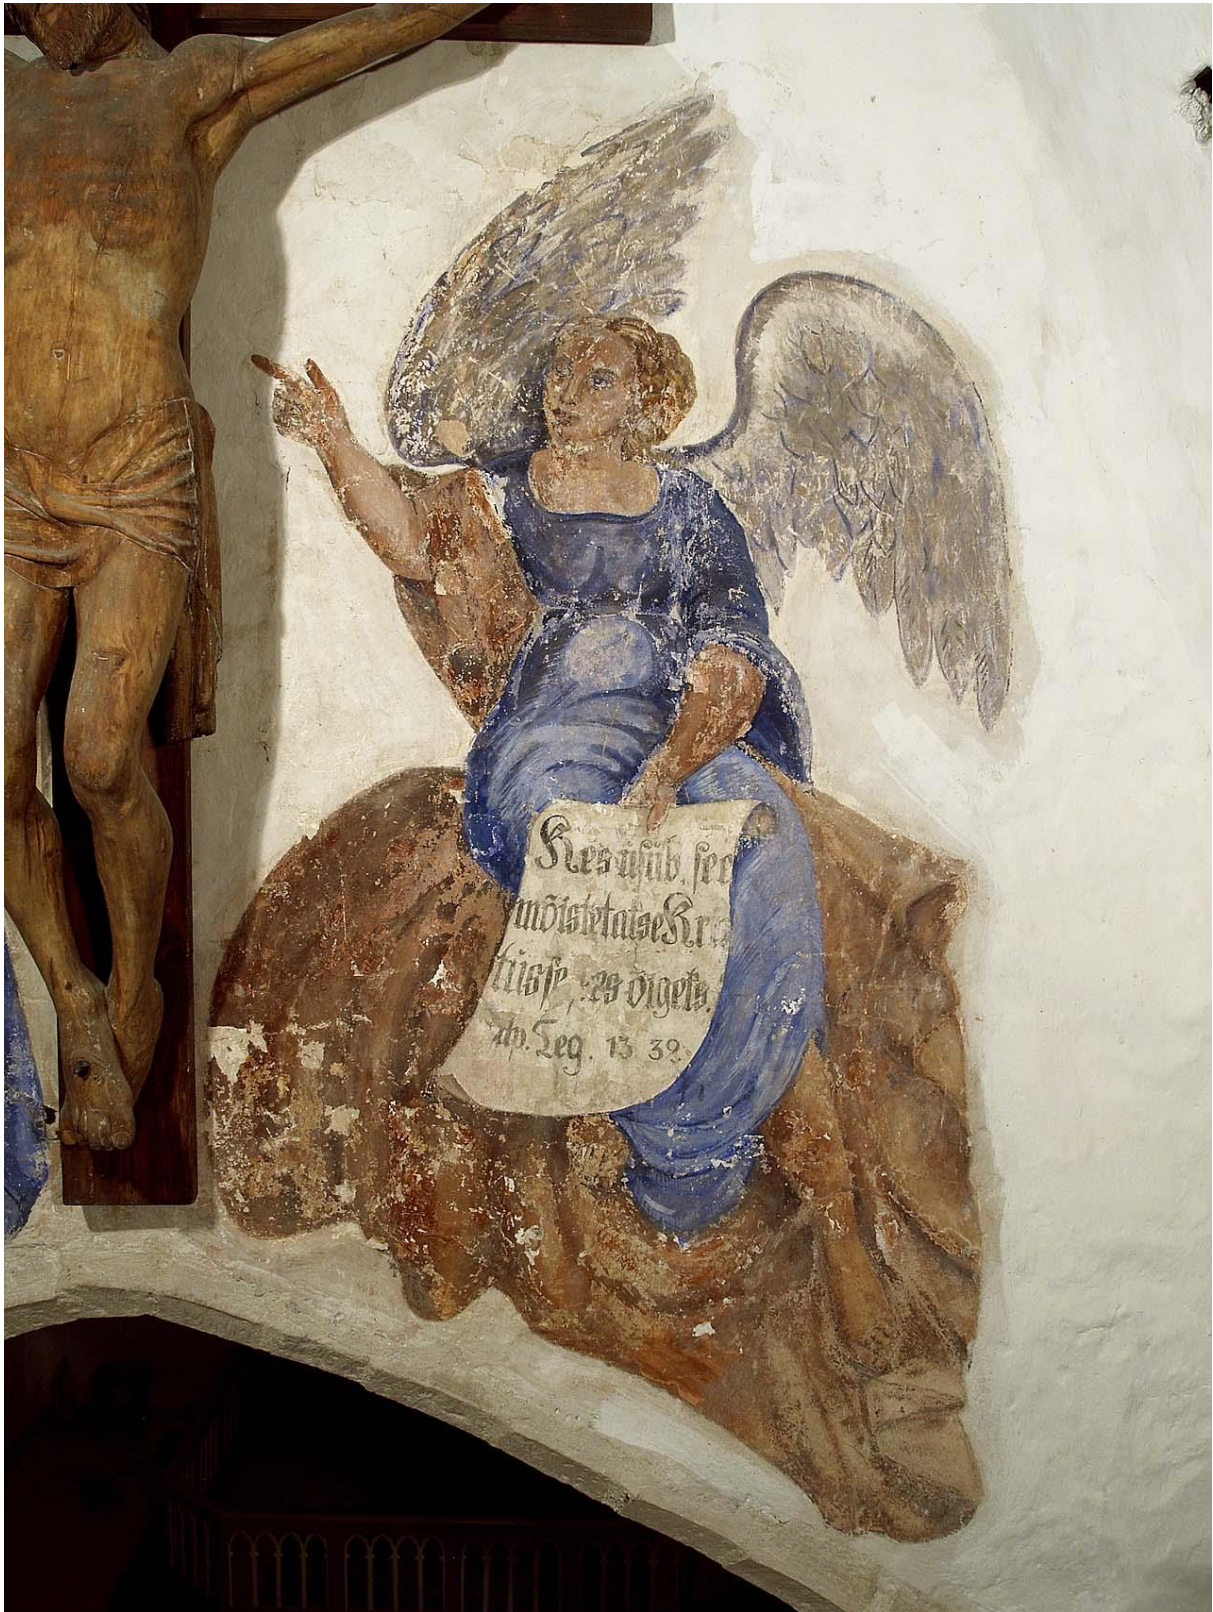
14 Parempoolne ingel. Foto P. Säre, 2012.

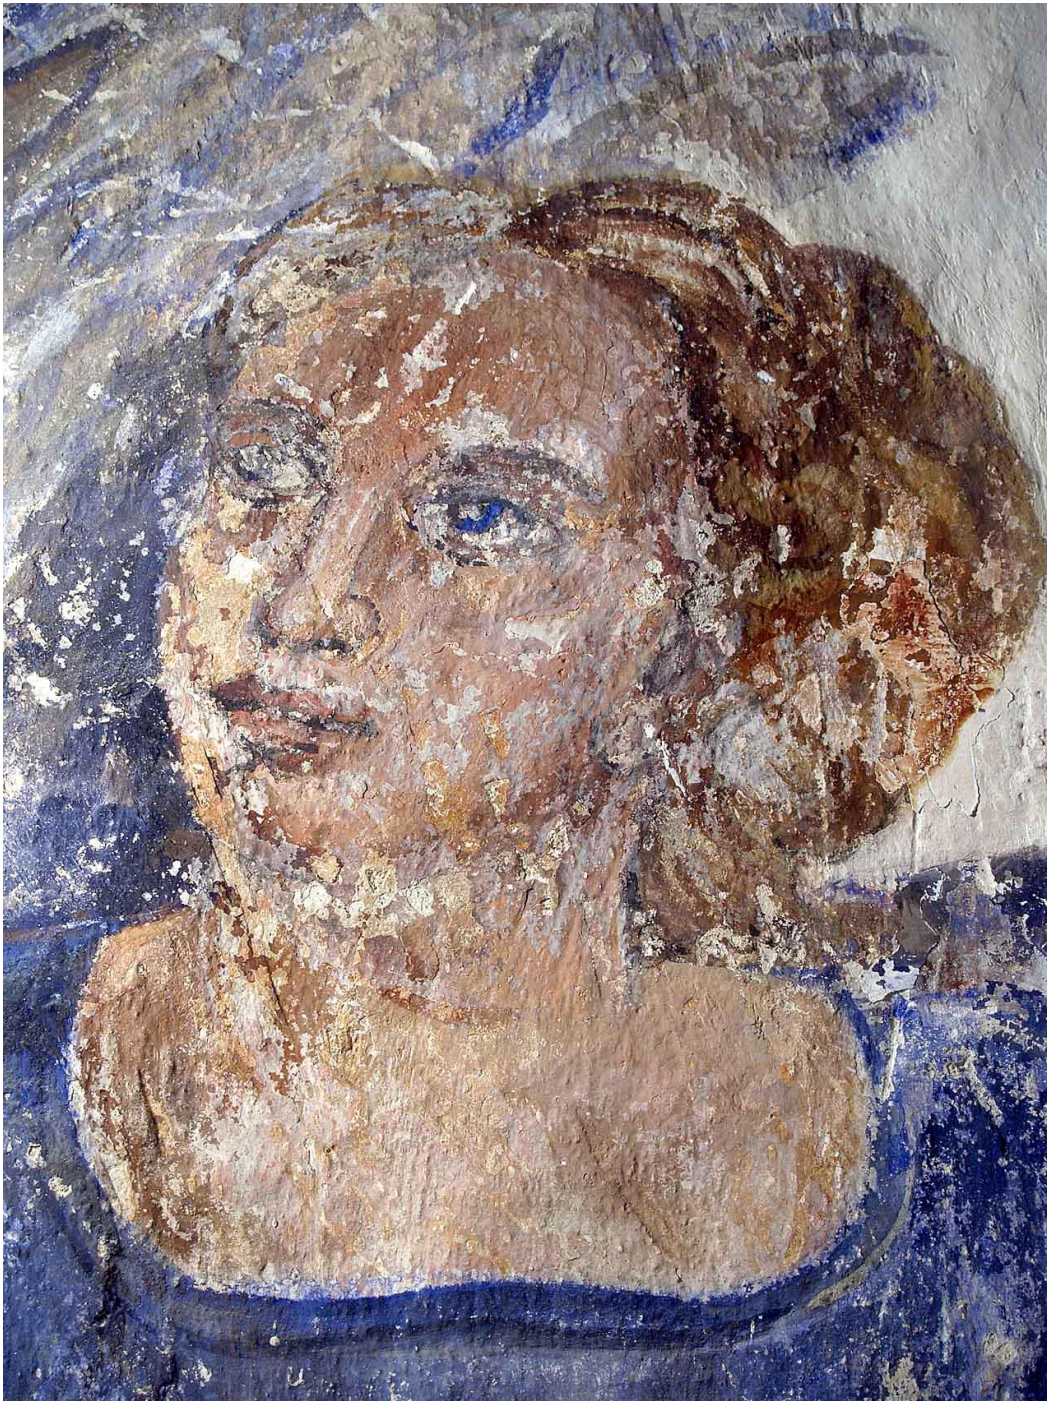
20 Aleksander Tassa restaureeritud suhteliselt hästi säilinud osa parempoolsest inglüst. Foto P. Säre, 2012.

1922. a tehti kirikus remonti, mille käigus avati lubja alt ka inglismaaling. Kuna selle seisukord oli kriitiline, kutsuti Aleksander Tassa maalingut restaureerima. Nii toonane restaureerimiseetika kui Tassa kunstniku-iseloom ei käsitlenud restaureerimistegevust tänaste printsiipide kohaselt: maalingu ulatuslikke kadusid ei parandatud, vaid tõenäoliselt kattis Tassa kogu maalingu uuega, sh ka piirkonnad, kus originaal oli säilinud. Ta järgis küll põhimahus originaali kompositsiooni ja värvigammat, kuid algset modelleeringut on lihtsustatud ning kohati on kujund paari sentimeetri võrra nihkes.

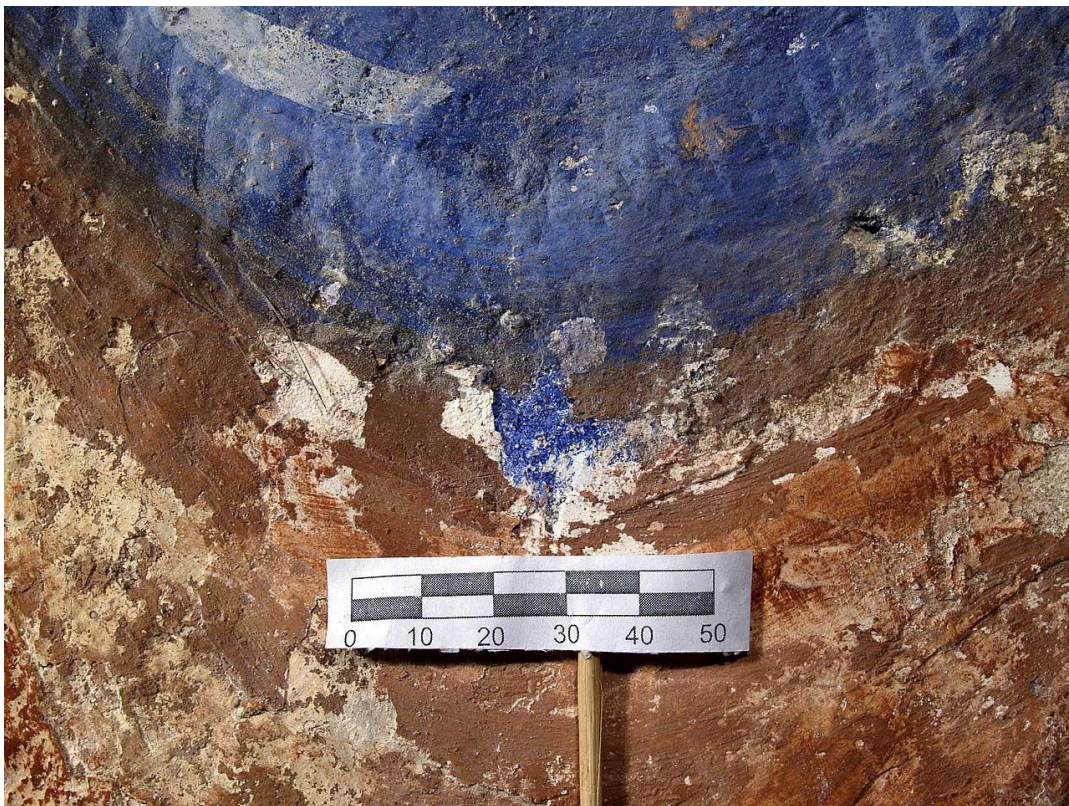
22 Aleksander Tassa ülemaaling on originaali suhtes nihkes. Tassa pruuni alt on paljandunud intensiivne sinine pigment. Foto P. Säre, 2012.

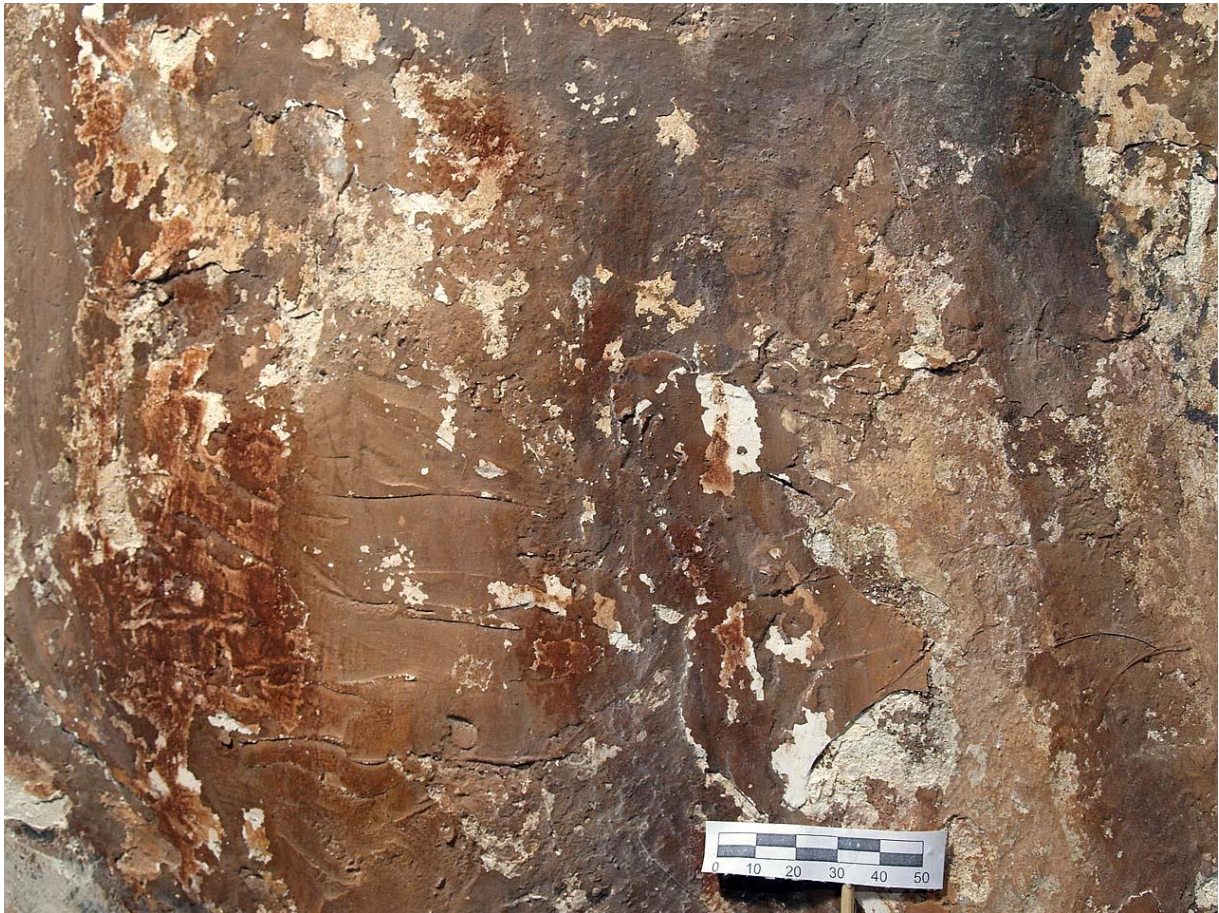
23 Tassa ülemaalingu pastosne värvikiht. Vasakul on tõenäoliselt veelgi hilisem pruuni värviga parandus. Foto P. Säre, 2012.

Millise värvimeediumiga Tassa maalis, on ilma analüüsideta võimatu kindlaks teha, kuid tegemist on võrreldes originaaliga (pigem laseeriv ja erksas tonaalsuses) tuhmi, opaakse iseloomuga värviga, mida on pinnale kantud valdavalt pastoose massina.

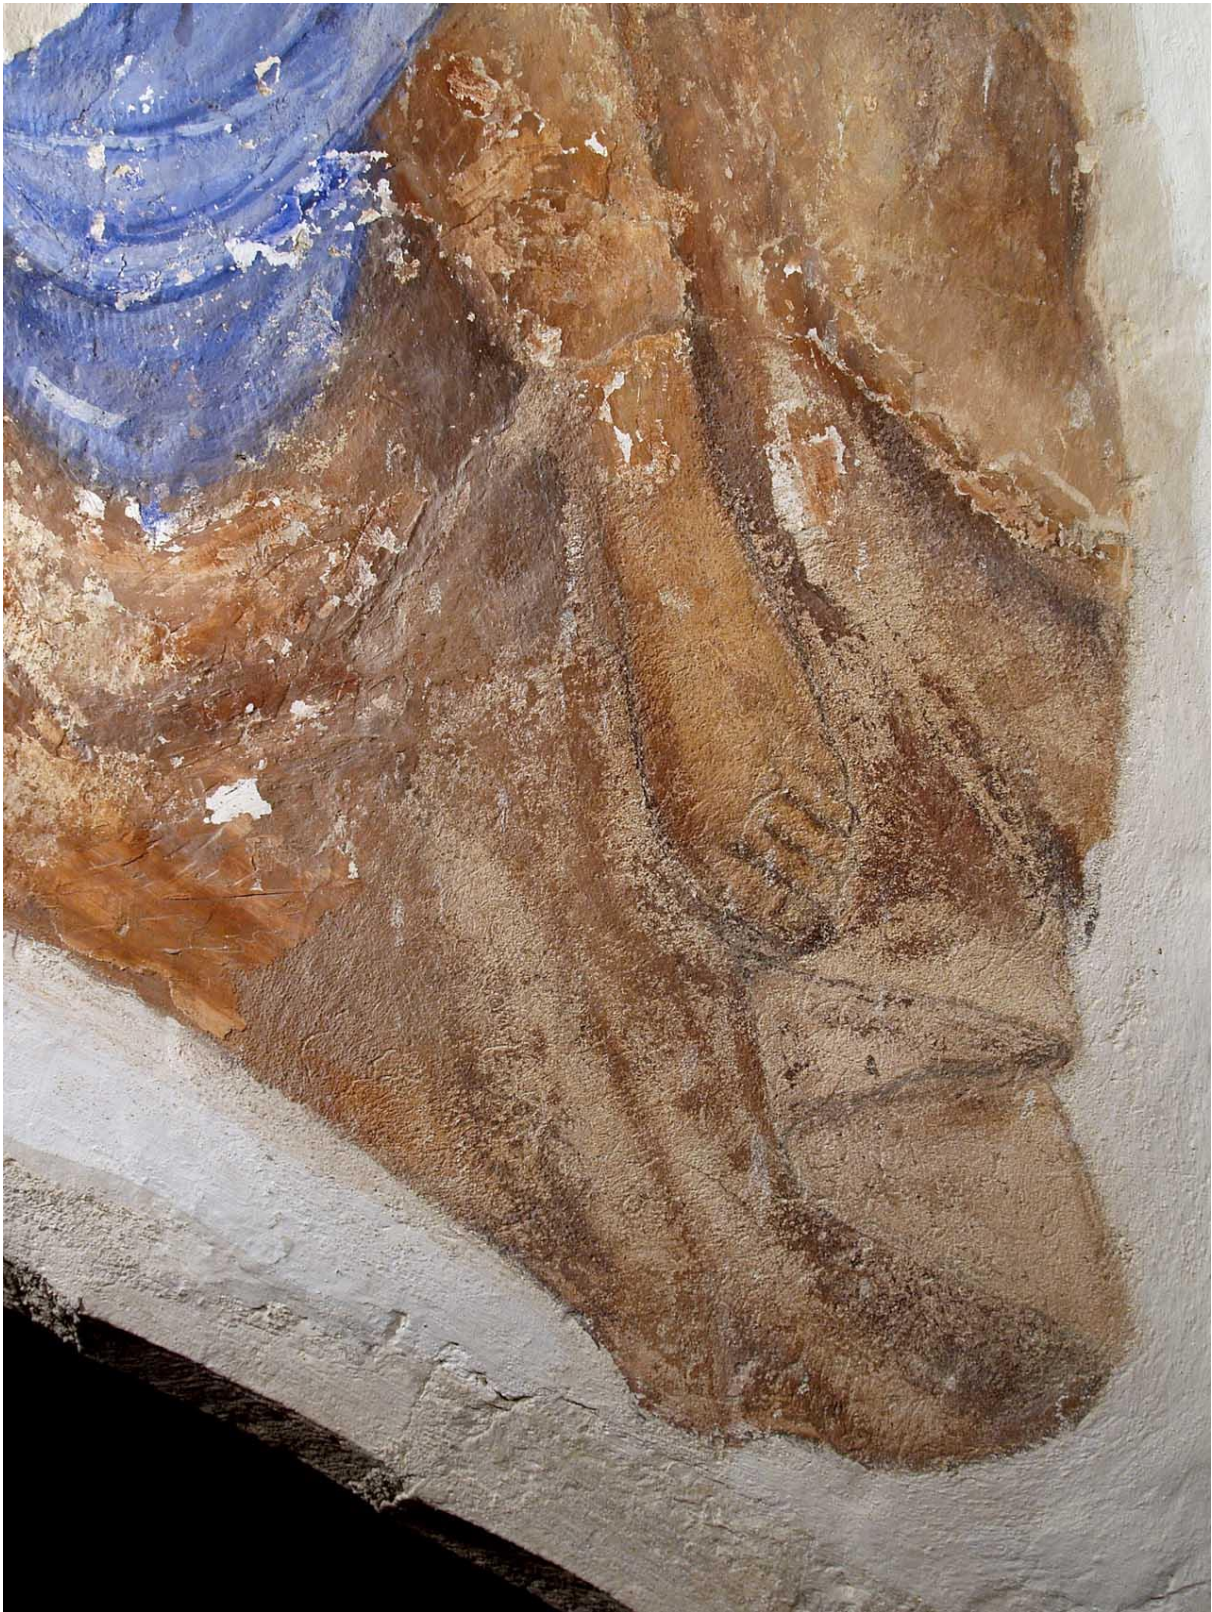
24 Tassa rekonstrueeritud parempoolse ingli jalg. Foto P. Säre, 2012.

Küll on selge, et Tassa rekonstrueeritud ulatuslikumad (krohvi)alad, näiteks parempoolse ingli parem alumine nurk (ingli vasak jalg) on maalitud täiesti teise iseloomuga, teostatud pigem krohvikihiga kompaktselt seotud lahja värviga kui eraldiseisva kihina selle peal.

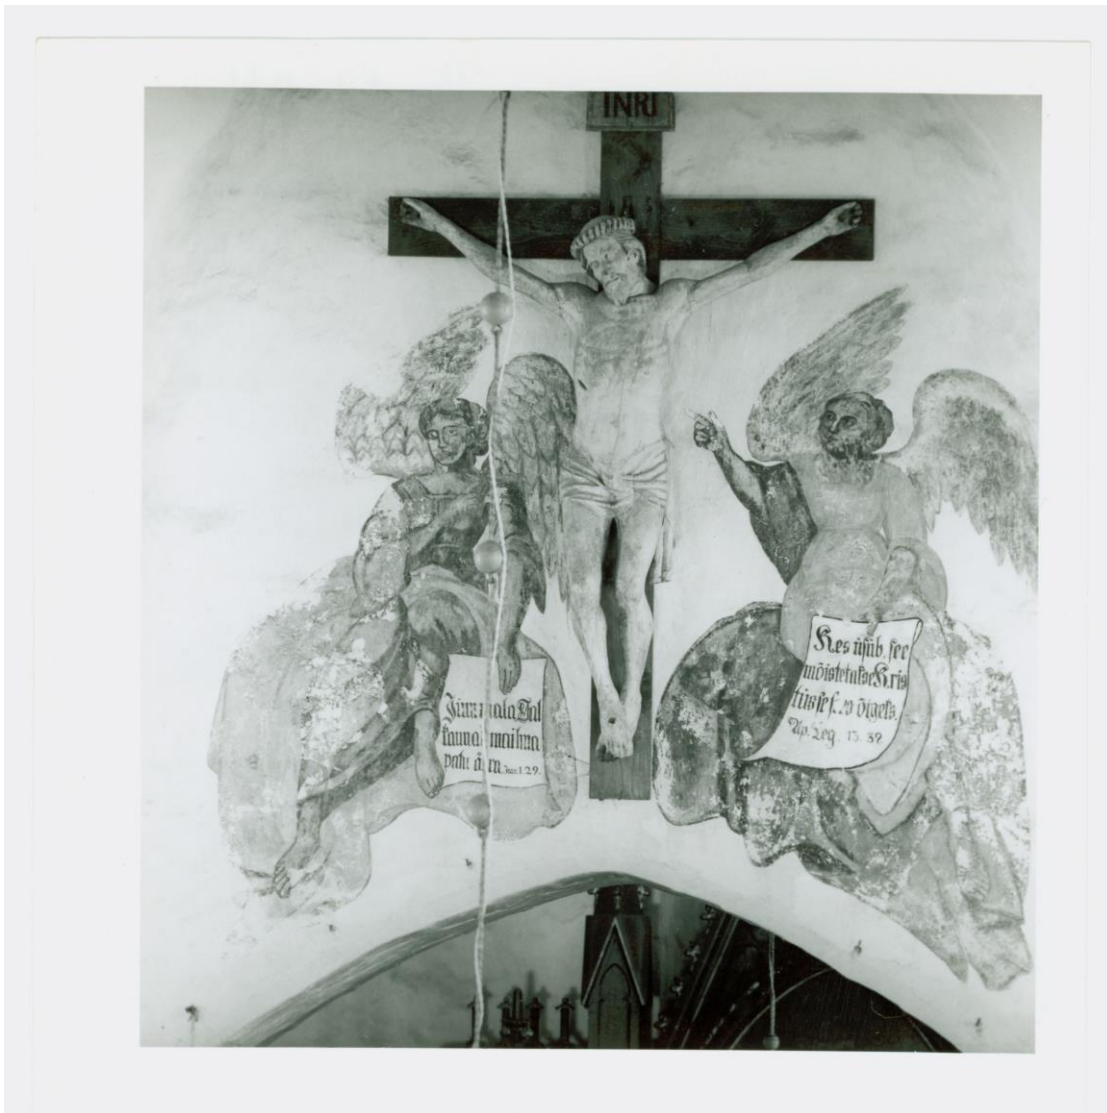
25 Inglimaaling peale Tassa restaureerimist. Foto enne 1940. Tartu Ülikooli kunstiajalooline fotokogu, neg nr B 21-24.

Tassa pastoosne värv hakkas juba peatselt pärast restaureerimist kooruma – sellele viitab nii toona Haridusministeeriumi esindajana olukorraga tutvunud Armin Tuulse („*wahepealsete aastate jooksul on kiriku niiskus mõju avaldanud ja maal on hakanud tükkide kaupa seinalt lahti langema*“¹⁶) 1936. aastal kui ka üks dateerimata foto (enne 1940).
