Objekt: Kadrina kirik

Kadrina kiriku seinamaalingud

Uuringute aruanne

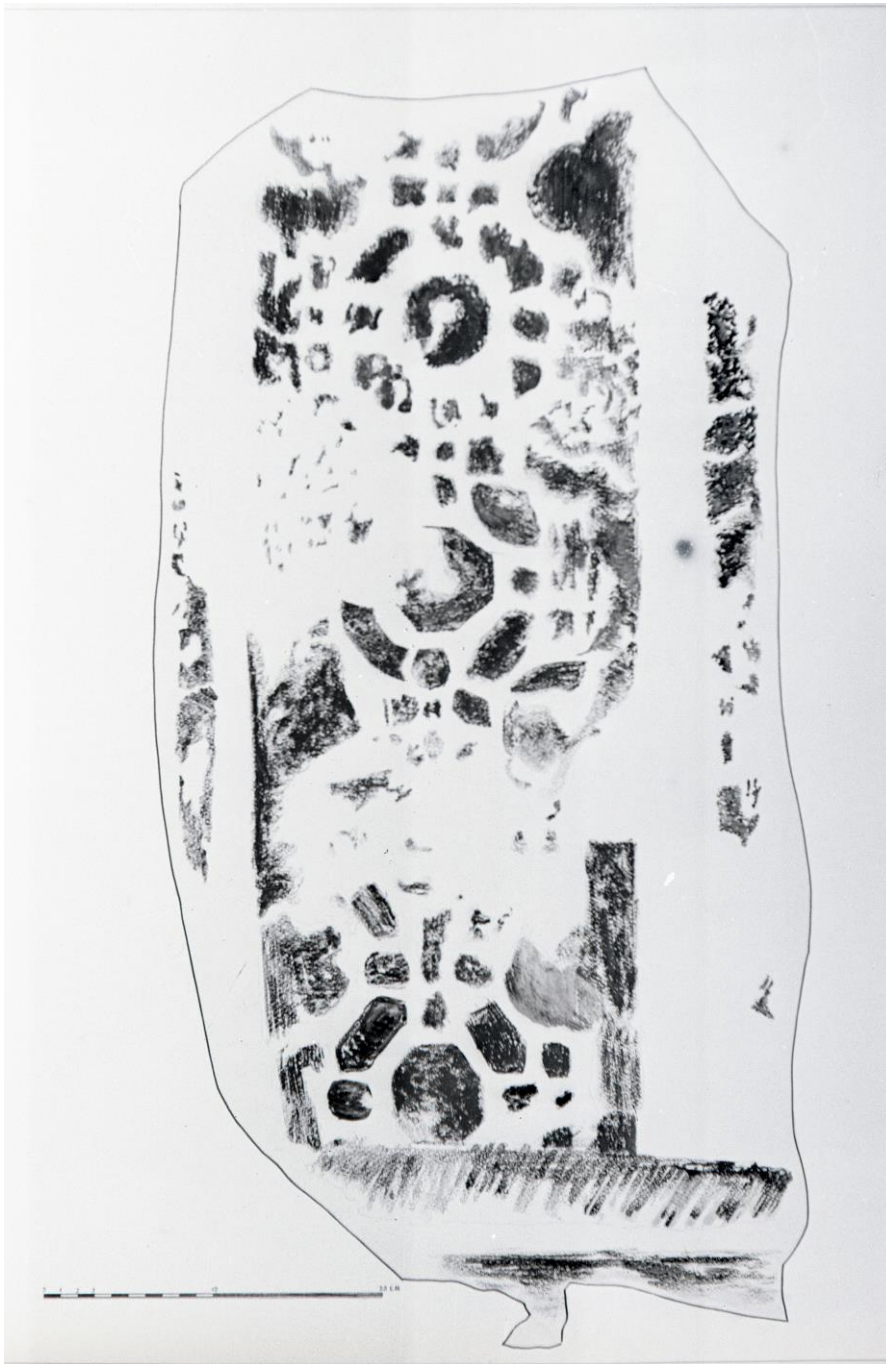
26 Kontaktkoopia mustast lill(?)ornamendist. Joonis Ervin-Johan Sedman, 1961. Foto F. Olop. MKA arhiiv, neg nr N-10811/3.

Enne praeguste uuringute algust olid pikihoones eksponeeritud Villem Raami uuringute käigus leitud kahes kihis maalingud keskmise travee põhjaaknast paremal. Neist varasem on monokroomne – valgele (beežikale) taustale on mustaga (ilmselt trafareti abil) modelleeringuta maalitud tugevalt stiliseeritud lill(?)ornament, mis on raamistanud laia vööna akent. Tuleb arvestada, et kiriku aknaid laiendati 1920. aastate alguses ning seetõttu algab praeguseni säilinud keskaegne krohvikihht algsete akende põskedest kuni poole meetri kauguselt. Täiendavad sondaažid näitasid, et 1961. a ei avatud kogu selle kihistuse maalingut, see jätkub eksponeeritud alast allpool ja paremal.

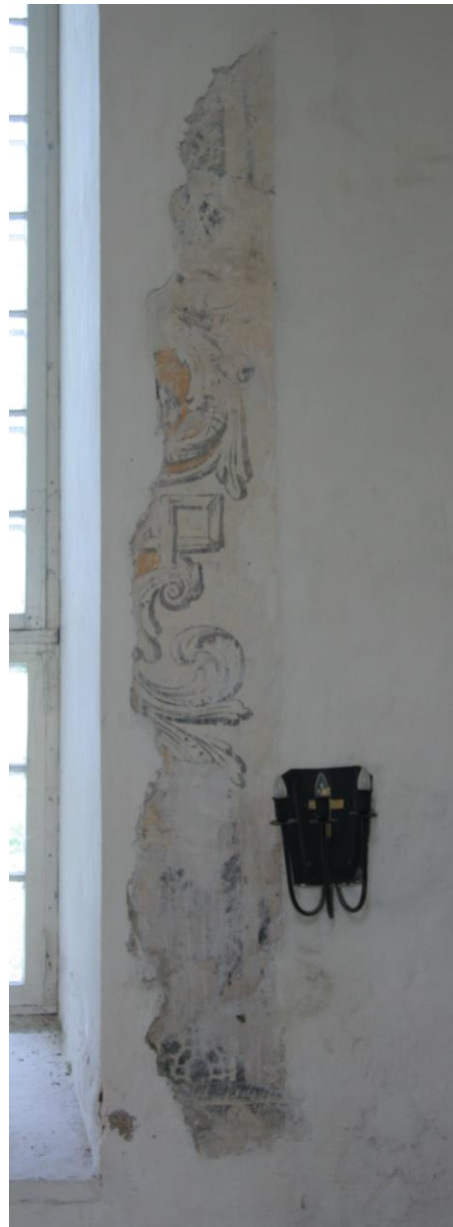
27 Barokne ornament põhjalöövi keskmise akna kõrval. Joonis E.-J. Sedman, 1961. Foto F. Olop. MKA arhiiv, neg nr N-10811/1, 2. Kõrval Villem Raami eksponeeritud sondaž 2012. a. Foto Ainar Luik, 2012.

Villem Raami uuringute hilisem eksponeeritud kiht kujutab barokset murtud vormidega pael- ja akantusornamenti, millesse on põimitud stiliseeritud puuvilju jmt. Maalingus on kasutatud musta ja ookerkollast värvi. Ilmnes, et lisaks juba eksponeeritud alale jätkub ka see maaling väljaspool eksponeeritud ala. Keskmisest aknast vasakul leiti kollase värvi katkeid, mis kuuluvad sama ornamenti juurde, kuid maalingu säilivus on siin väga fragmentaarne.

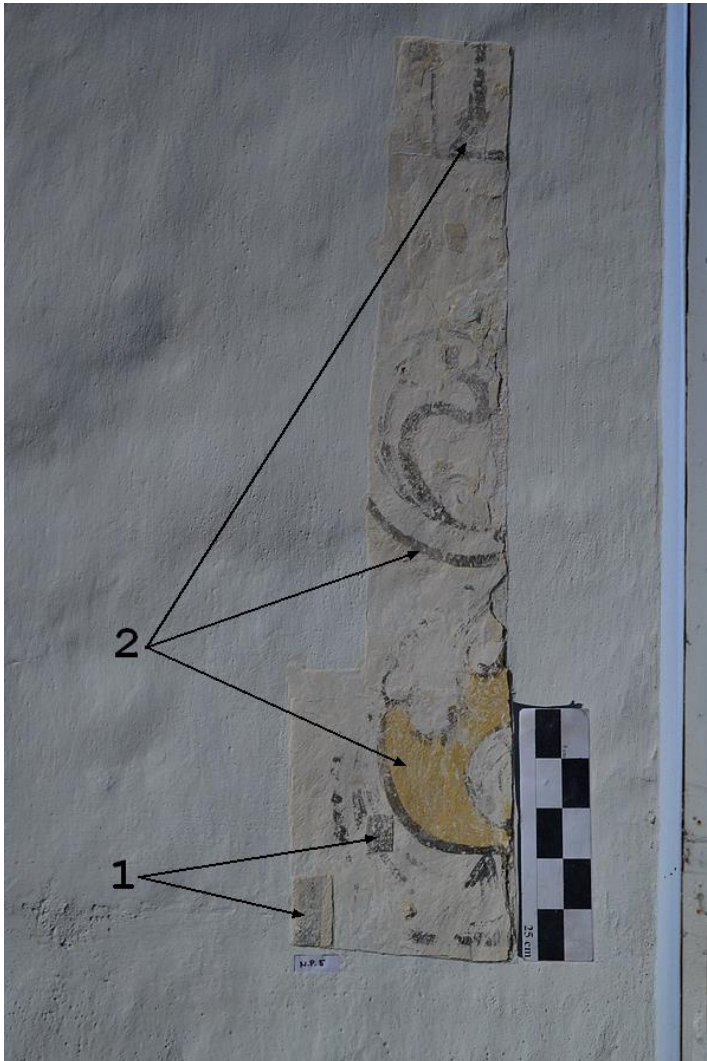
28 Barokne ornament põhjalöövi idavõlviku akna kõrval. Foto Grete Nilp. 1 - must (lill?)ornament, 2 - barokne ornament.

Sarnane ulatuslikult säilinud maaling avastati põhjalöövi idavõlviku aknast vasakul. Maaling jätkub ka väljaspool sondaži, kuid ulatuslikumat avamist ei peetud otstarbekaks maalingu säilimise tagamiseks. Väike fragment samast maalingust leiti kooriruumi lõunaaknast idas.

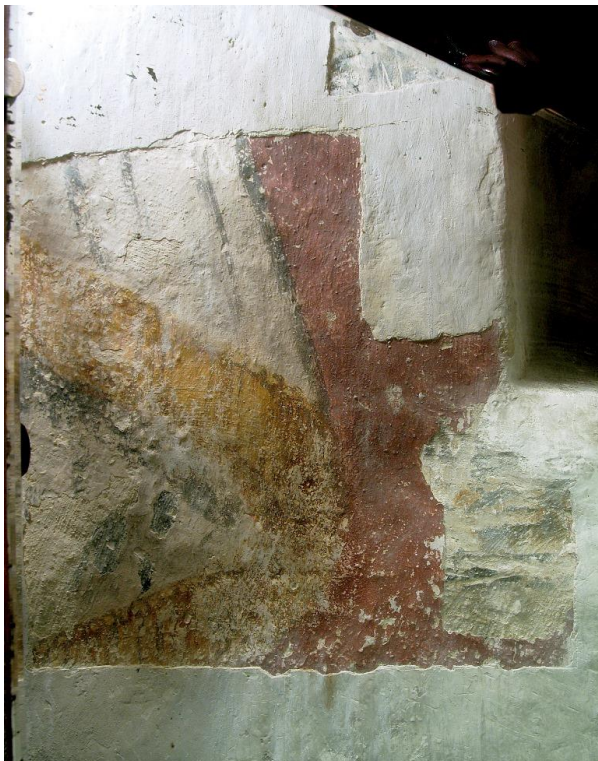
29 Narmastega draperii idaaknast vasakul ja paremal. Fotod P. Säre. Parempoolsel pildil on näha üht 20. sajandi valgendamiskorda tähistav markeering: J.B.T 1911.

Aknaavast paremale jääva avangu põhjal võis kujundina tuvastada draperii voltidena langeva allserva. Ookerpunase, -kollase ning halli lubi- või liimvärviga teostatud maaling asub heledal aluspõhjal, mis ulatub ka polükroomsete alade alla – tõenäoliselt kaeti kogu seinala esmalt heledatoonilise lubivärviga. Draperiimaalingu all on veel vaid üks viimistluskiht – beežikale taustale mustaga teostatud maaling. Kahjuks ei ole teostatud avangu põhjal võimalik esimese maalikihi ornamenti rekonstrueerida; nähtava põhjal võib oletada, et tegu on geomeetrisemat laadi või stiliseeritud lillmustriaga. Suurem avang oleks juba nõudnud liigselt pealmise maalingukihi eemaldamist.

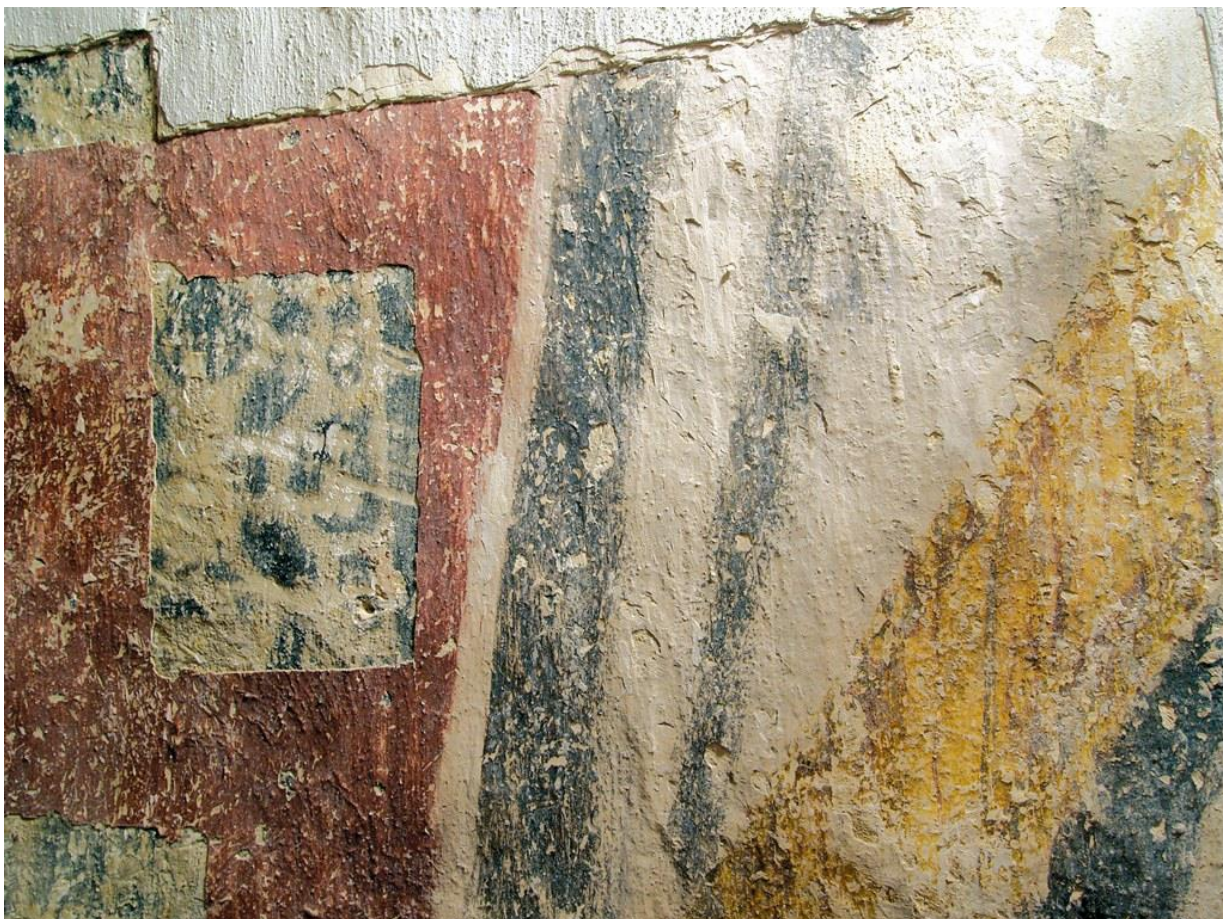
30 Detail draperiist. Foto P. Säre. Vasakul aknas on avatud alumine maaling.

Kinnimüüritud aknaavale ning aknapalenditele kantud punane värv on täiesti monokroomne. Aknaava kõrval seinal näib punases esinevat pisut rohkem nüansse, ehkki ei saa kindlaks teha, kas see on tingitud pigem pealmiste kihtide ebaühtlasest eemaldumisest või oli kardinat ka mõningal määral modelleeritud. Detailsemalt on maalitud draperiid ääristav kollane kant, millele on pruunikaspunasega tõmmatud küllaltki peenejoonelised aasakesed ning triibud. Maaling on teostatud õhukesena kihina, millel on laiade pintslitõmmete ja lubivärvi faktuur. Õhuke on ka krohvil asuv esimene, mustaga maalitud kiht. Nimetatud kihil võib märgata nii maalingu aluspinnaks oleva peenemateralise silutud krohvi kui pintslitõmmete jälgi, samuti on sellel kihil mitmes piirkonnas vaadeldavad mehhaaniliselt tekitatud kahjustused – kraaped ning jutid. Skalpelli abil eraldus üks maalingukiht teisest suhteliselt hõlpsasti; draperiimaalingut katvad lubivärvikihid eemaldusid liistakatena. Draperiimaalinguga kihi säilivusastet ning värvikihi stabiilsust võib teostatud avangute

põhjal hinnata erinevaks – suuremas osas on seisund rahuldav, kuid vasakpoolse sondaži alumises osas oli värvikiht just nagu niiskusest küllastunud, habras, ning ka pealmised kihid ei eemaldunud nii sujuvalt kui mujal.

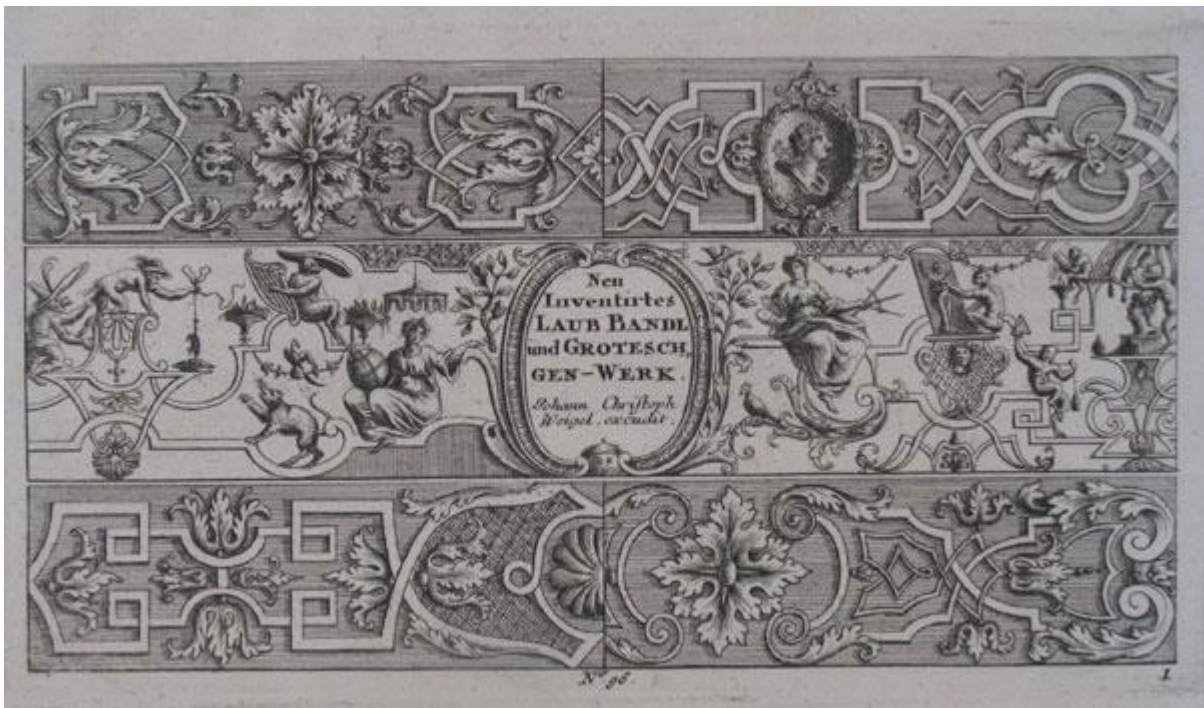
31 Neu Inventirtes Laub Bandl und Groteschgen-Werk. Johann Christoph Weigel. Augsburg, 1710.

Barokne ornament pikihoone põhjaseina akende kõrval kuulub aga nii Villem Raami²⁹ kui ka Krista Kodrese hinnangul ühemõtteliselt 18. sajandisse. Tegemist on selgelt Jean Berainist lähtuva ja saksakeelses kultuuriruumis levinud nn leht- ja paelornamendiga (*Laub- und Bandlwerk*) 1720.–1750. aastaist.³⁰

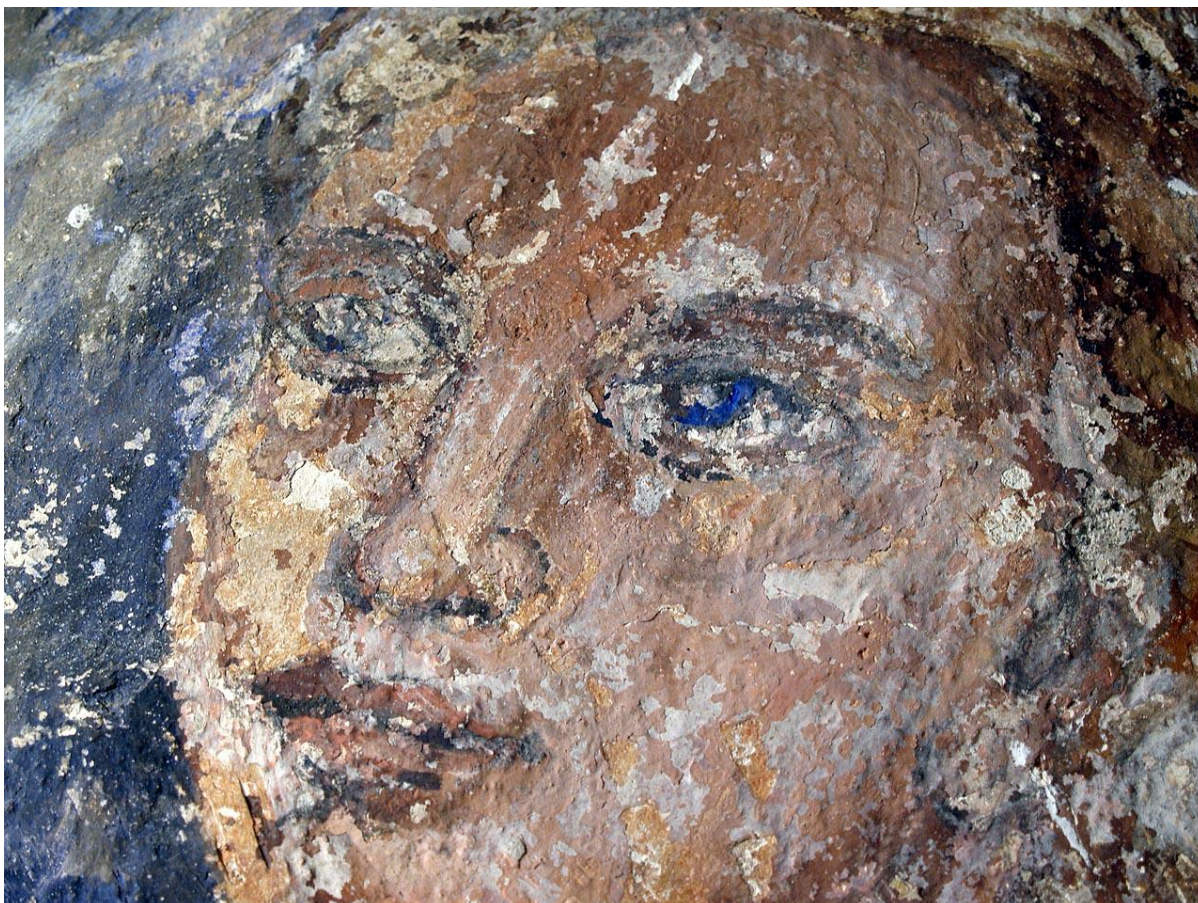
Tänaseks on kahe kihi, fragmentaarselt säilinud originaali ning kooruva Aleksander Tassa maalingu olukord nii tehniliselt kui esteetiliselt avariiline. Mõlemad kihid on alusest lahti, kohati koorub koos Tassa maalinguga ka selle all olev algne kiht.

33 Parempoolse ingli kahjustunud nägu. Foto P. Säre, 2012.

Seevastu **võidukaare inglismaalingud on avariilised ja vajavad kiiret tähelepanu!**

Peamiseks probleemiks edasise konserveerimise ning restaureerimise juures on leida tasakaal kahest erinevast perioodist pärineva kihistuse vahel, mis kumbki kannavad endas väärtuslikku infot ning peaksid täielikult või osaliselt säilima.
