**AMBLA MAARJA KIRIKU AJALOOLINE SISEVIIMISTLUS
UURINGU ARUANNE**

**H&M RESTUUDIO
2022**

Objekt: Ambla Maarja kirik
Kultuurimälestiste registri number: 14952
Aadress: Järva maakond, Ambla, Valguse 1
Omanik: EELK Ambla Maarja kogudus

Tellija: Muinsuskaitseamet

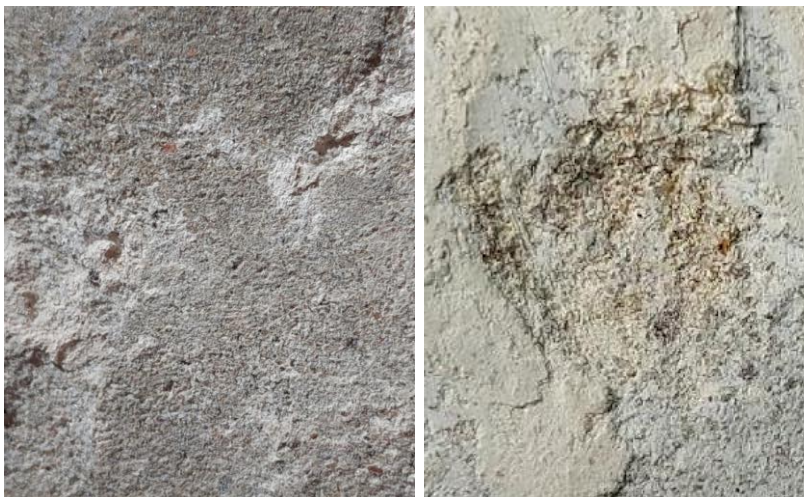
1. Altariseina taga idaakna all on müüritisele kantud vaid üks krohvikihit, millesse ongi süvistatud pühitsusristid. Krohv on peeneteraline, tõenäoliselt suure lubjasisaldusega ning selle pealispinda on kohati silutud nii tugevalt, et lubjapiim on kerkinud krohvi pealispinnale ning muutnud selle tonaalsuse sinakashalliks. Parempoolsel fotol võib näha, kuidas krohvi pealispinda pisut kraapides ilmub nähtavale selle märksa beežikam toon.

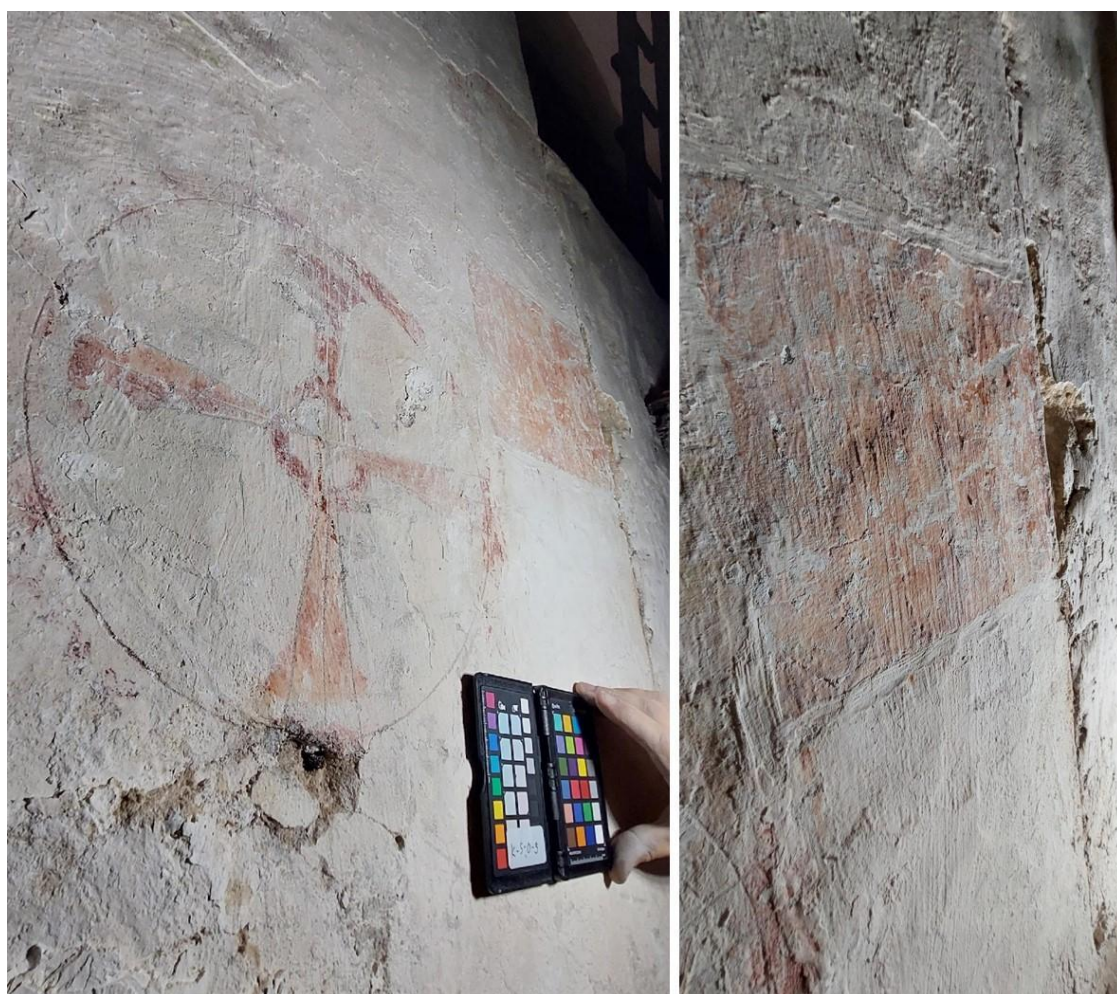
Kiriku kooriruumi osaliselt kinniehitatud idaaknast mõlemal pool, u 3 m kõrgusel põrandapinnast ning aknapaledest 20 cm kaugusel, on krohvipinda süvistatud 35 cm läbimõõduga pühitsusristid. Ristid on maalitud helebeežile lubjakihile punase ookerpigmentidiga. Niiskesse krohvi sirkliga süvistatud ringi ümbritsev pastossem tumepunane värvikiht, mille lisamise hetkeks oli krohv arvatavasti juba kuivanud, on kohati ka varisenud. Tõenäoliselt on tegemist mingit tüüpi fresko või lubjamaalinguga, mille puhul veel niiskele krohvile kantud pigment on tänu lubja karboniseerumisele muutunud koos sellega ühtseks kõvaks kihiks. Ristid on välja puhastatud või ilmunud nähtavale neid katnud heleda lubivärvikihi alt, mille jääke võib siin-seal ristirõngastel praegugi näha.

2. K-S-O-3. Kinniehitatud idaakna mõlema pale kõrval on lubikrohvi süvistatud pühitsusristide geomeetriselised kontuurid, mis on üle maalitud ookerpunase pigmentidiga. Paremäl ülal on näha akent raamistava kvaadermaalingu punane plokk. Aknaraamistuses vahelduvad punane ning helebeež, maalingu taustatooni kvaader, mis on eraldatud samuti krohvi süvistatud ning reljeefselt paksu lubivärviga markeeritud vuugijoonega.

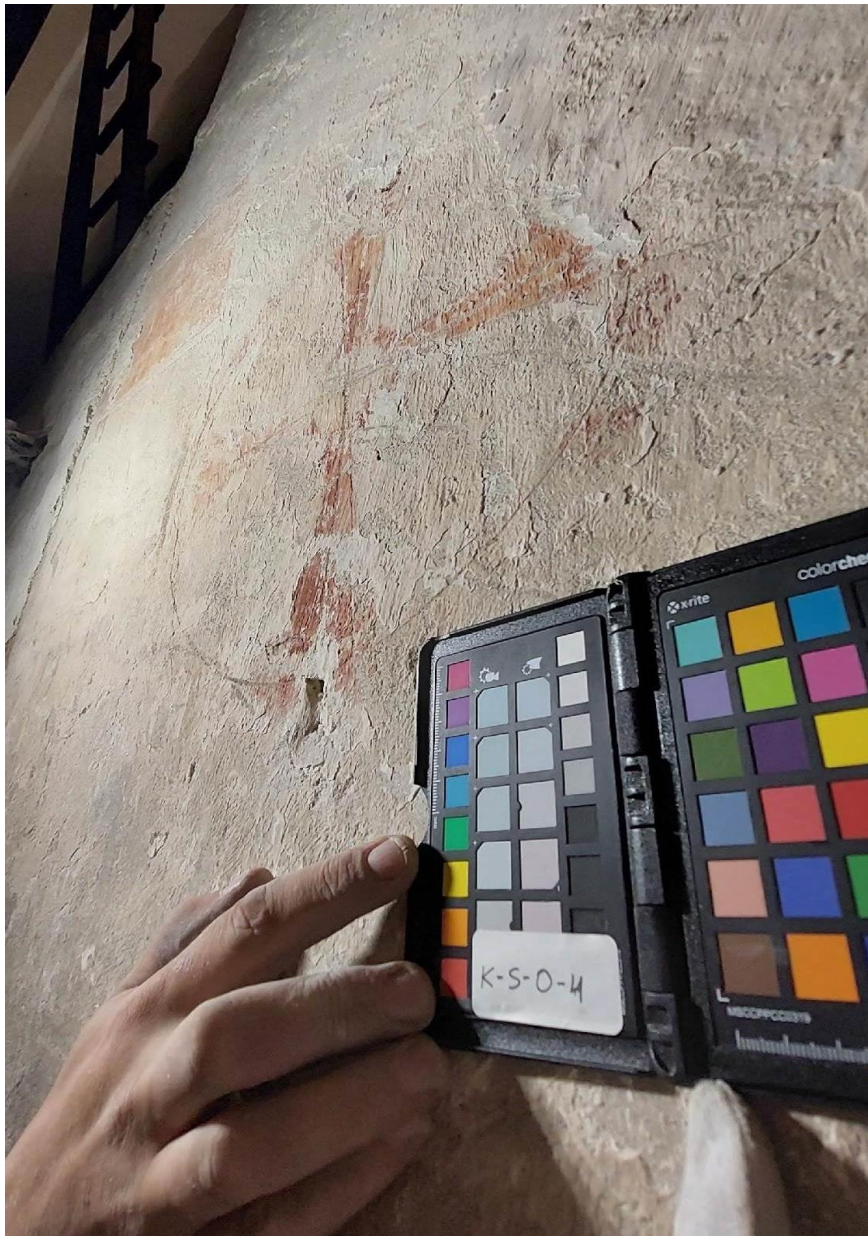
3. K-S-O-4.
Idaaknast eestvaates paremale jääv pühitsusrist on oma teostuselt analoogne vasakpoolsega. Ristirõngal on näha fragmente lubivärvikihist, mis mingil perioodil on risti tervenisti kinni katnud. Kas värvikiht eemaldati taotluslikult (seda ei tehtud käesolevate uuringute käigus) või on see aja jooksul lihtsalt varisenud, kahjuks tuvastada ei õnnestunud.

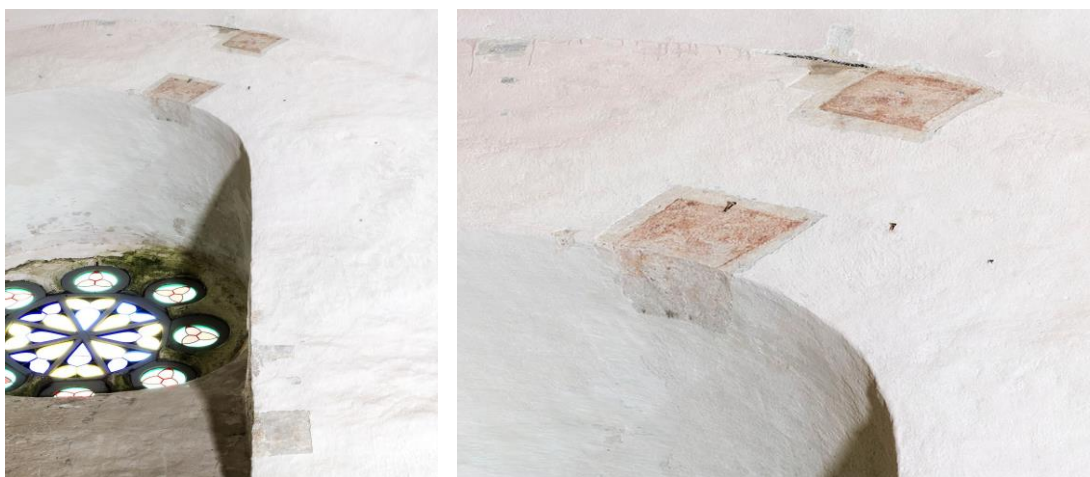
Samasugune puna-valge kvaadermaaling raamistab ka lõunaseina kilpkaare serva, mida aktsenteerib u 1 cm laiune tume joon kilpkaare ja võlvisiilu kokkupuutejoonel.

4. Kooriruumi lõunasein – aknapalet ja kilpkaart raamistavad ruudukujulised kvaadrid ning kilpkaare ja võlvi kokkusaamise ala aktsenteeriv must joon.

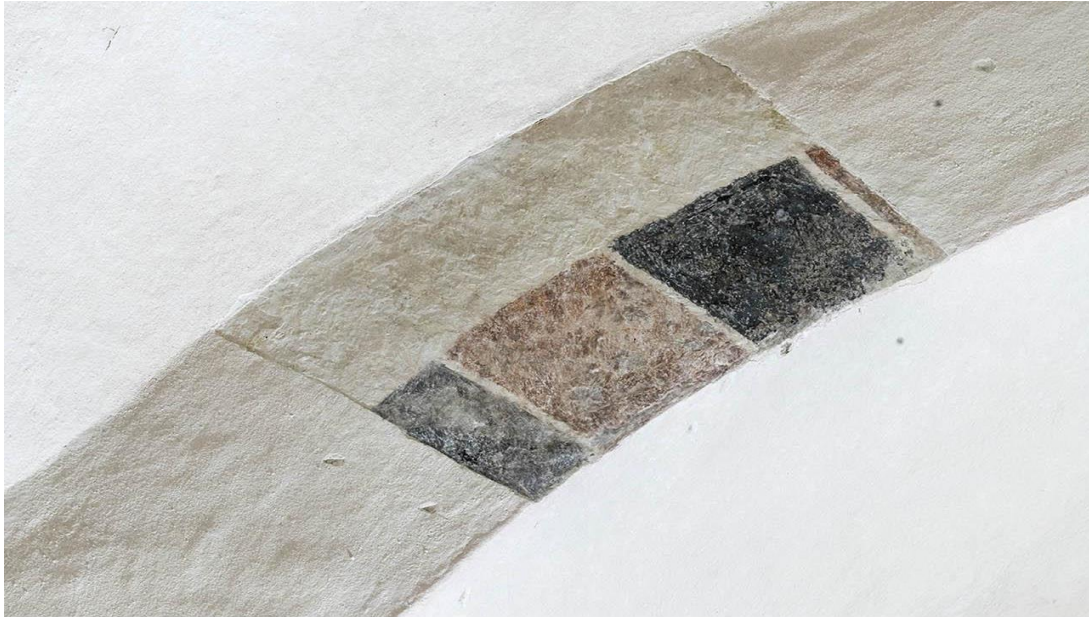
Võidukaar näib koori poolt olevat olnud pisut jõulisema dekooriga – vahelduvad ruudukujulised sinakasmustad ja ookerpunased kvaadrid, mida eraldab valge, u 1 cm laiune joon. Ka nende kvaadrite puhul ei täheldatud märja krohvi sisse süvistatud sissepressimisjälgi.

5. Võidukaare maaling kooripoolsel küljel.

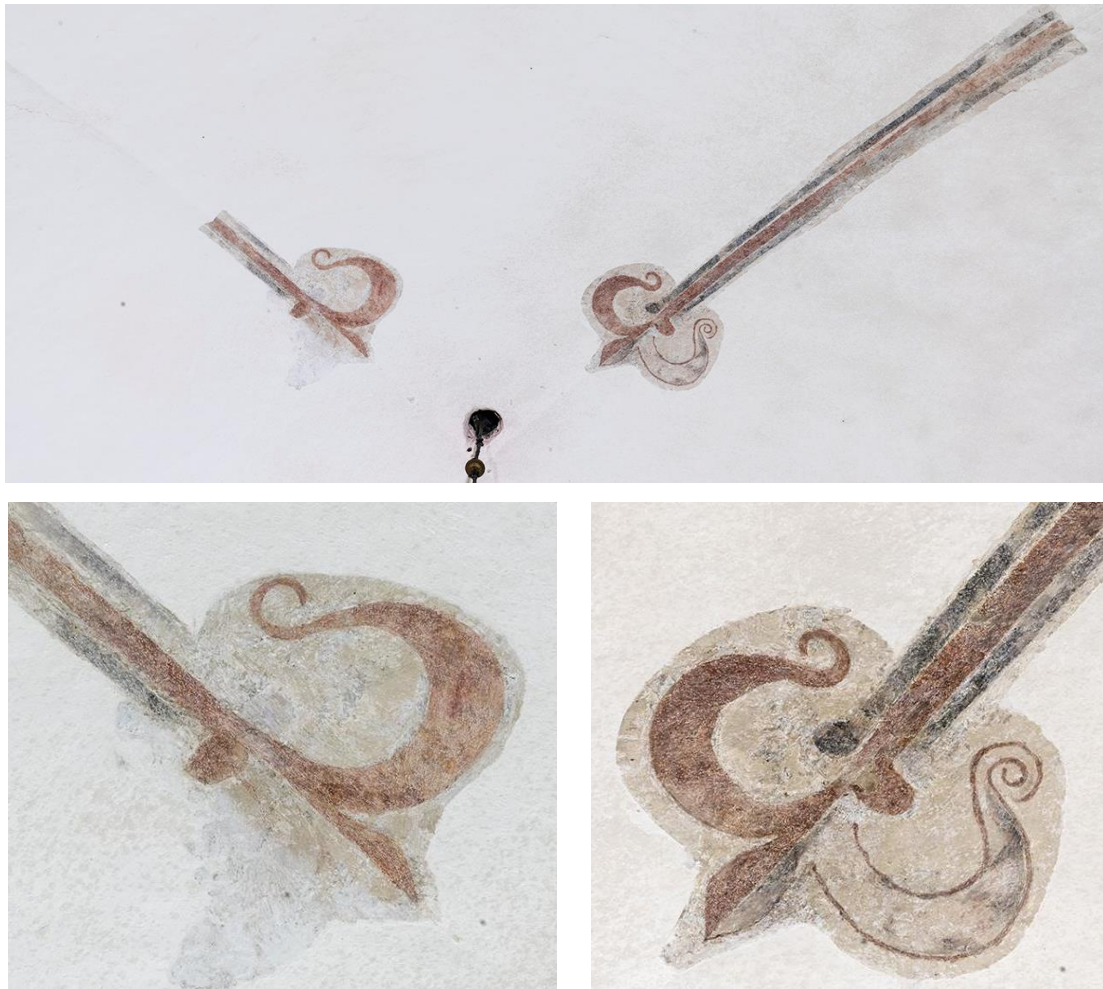
Märksa uhkem, ehkki vernakulaarse iseloomuga maaling rõhutab võlvide servjooni (K-V-1). Servjooned on vormistatud pisut kõveriti kulgeva kohmaka puna-sinise triibuga, mille kahte otsa – päist ja võlvikanda – aktsenteerib sepsitust imiteeriv kujund. Võlvi päises tipneb servjoon sepselaadse tervatipulise kujundiga (max laius u 70 cm), mis taas kombineerib mustjassinist ja ookerpunast tooni. Kujundi nooljad otsad on suunatud võlvi päise poole, lõppedes keskpunktist umbes 1,5 m kaugusel.

Uuringute käigus avati suuremamahtuliselt suhteliselt hästi säilinud edelanurga servjoon koos tipneva kujundiga ning väiksemamahtuliselt loodepoolne, mille avamine oli märksa keerulisem ja säilivus märksa kehvem. Keeruliste logistiliste olude tõttu kagu- ja kirdepoolse kujundi piirkonnas sondaaže ei tehtud. Erinevalt pühitsusristidest nende kujundite puhul märke ettevalmistavatest sissepressimisjoontest ei leitud, mis võiks anda kindlama viite maalingu krohvimisajaegsusele (vrld nt Koeru või Järva-Jaani kiriku maalingutega, mis mõlemad on jõuliselt vormistatud veel märga krohvikihiti). Siiski, kujundi lihtsus ei eelda tingimata ettevalmistavat joonist, seega ei välista joonise puudumine maalingu üheaegsust krohvimisega.

6. Koorivõlvi loode- ja kagupoolse servjoone lõpetus.

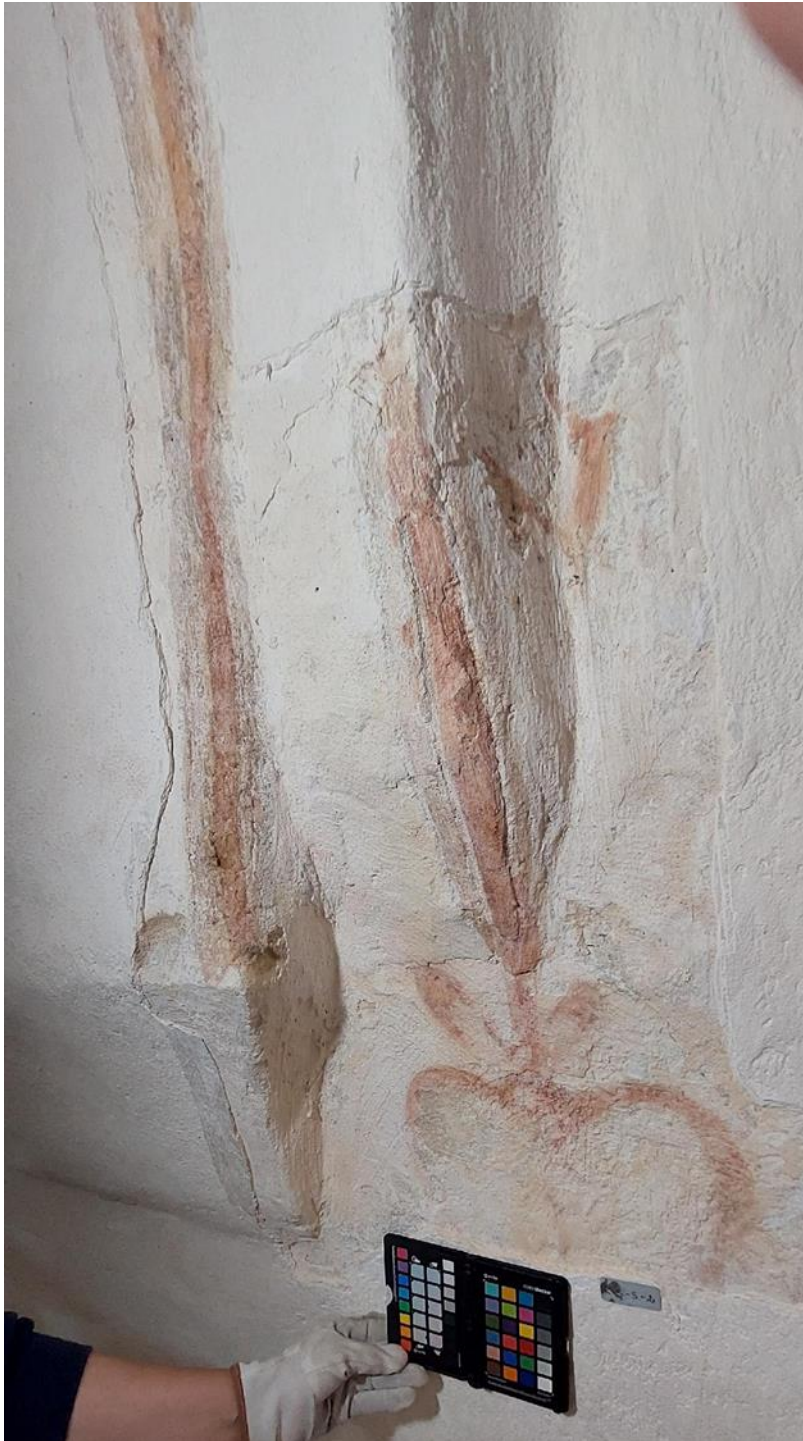
Koorivõlviku kagunurgas tehti sondaaž (K-S-S-2) idakaare konsoolile ning selle kõrvale ulatuvale võlvikannale. Võlvikanna juurest leiti piki võlvi servjoont kulgeva triibumaalingu jätk; triibuga on markeeritud ka idakaare serv. Kaare palelt maalinguid ei avastatud.

Nii võlvikannal kui vööndkaarel võib täheldada mõningaid katkeid krohvikihis. Pealne krohv on visuaalse vaatluse põhjal oma koostiselt ja värvuselt sarnane alumise krohvikihiga, samuti on sarnase iseloomuga seda kattev lubivärvikiht ja maaling. Küll on aga erinev krohvide kõvadus – pealne on alumisest pehmem ning murenev. Kuna pealse krohvi alt on selgelt nähtav veel üks maalinguga kihistus ning pealsele krohvile maalitud triip jätkab alumist – näiteks ka võlvikanna alla maalitud kaarekestega ornamendile eelnev triip kulgeb osaliselt kahel krohvikihil – võib oletada, et pealse krohvi näol on tegemist siiski vaid paranduskrohviga, mitte eraldi viimistlusjärguga.

7. K-S-S-2
*Vaade sondeeritud
alale kooriruumi
kagunurgas.*

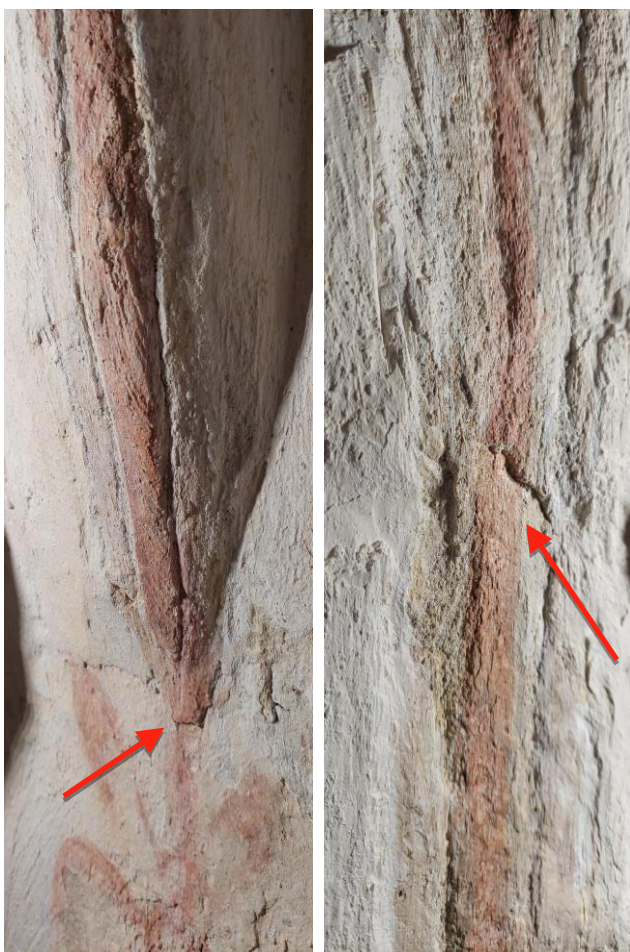
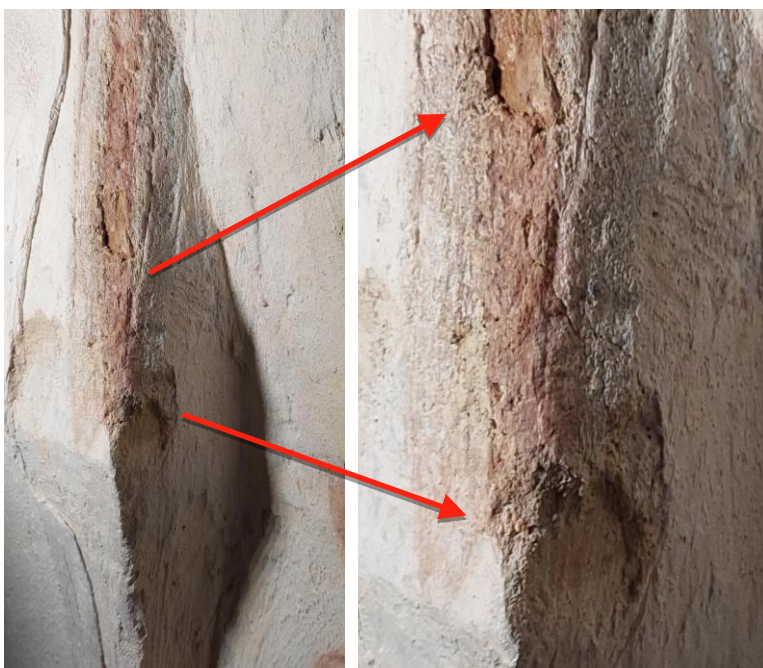
Servjoone triibud on tugevalt paranduskrohvi süvistatud, alumisel krohvil süvistused puuduvad. Keskmise triip on tumedam ookerpunane, mida ääristavate triipude hall toon tuleneb hetkel krohvi värvusest, mitte pigmendiga toonitud värvikihist. Siiski võis näha imeväikseid kübemeid hallist värvikihist ning on ka ootuspärane, et sarnaselt võlviku keskosas servjoonelt leituga moodustus triibustiku värvikombinatsioon punasest ning hallist.

8. Noolekesed osutavad krohviparandusetega aladele idakaare konsoolil ning völvikannal.

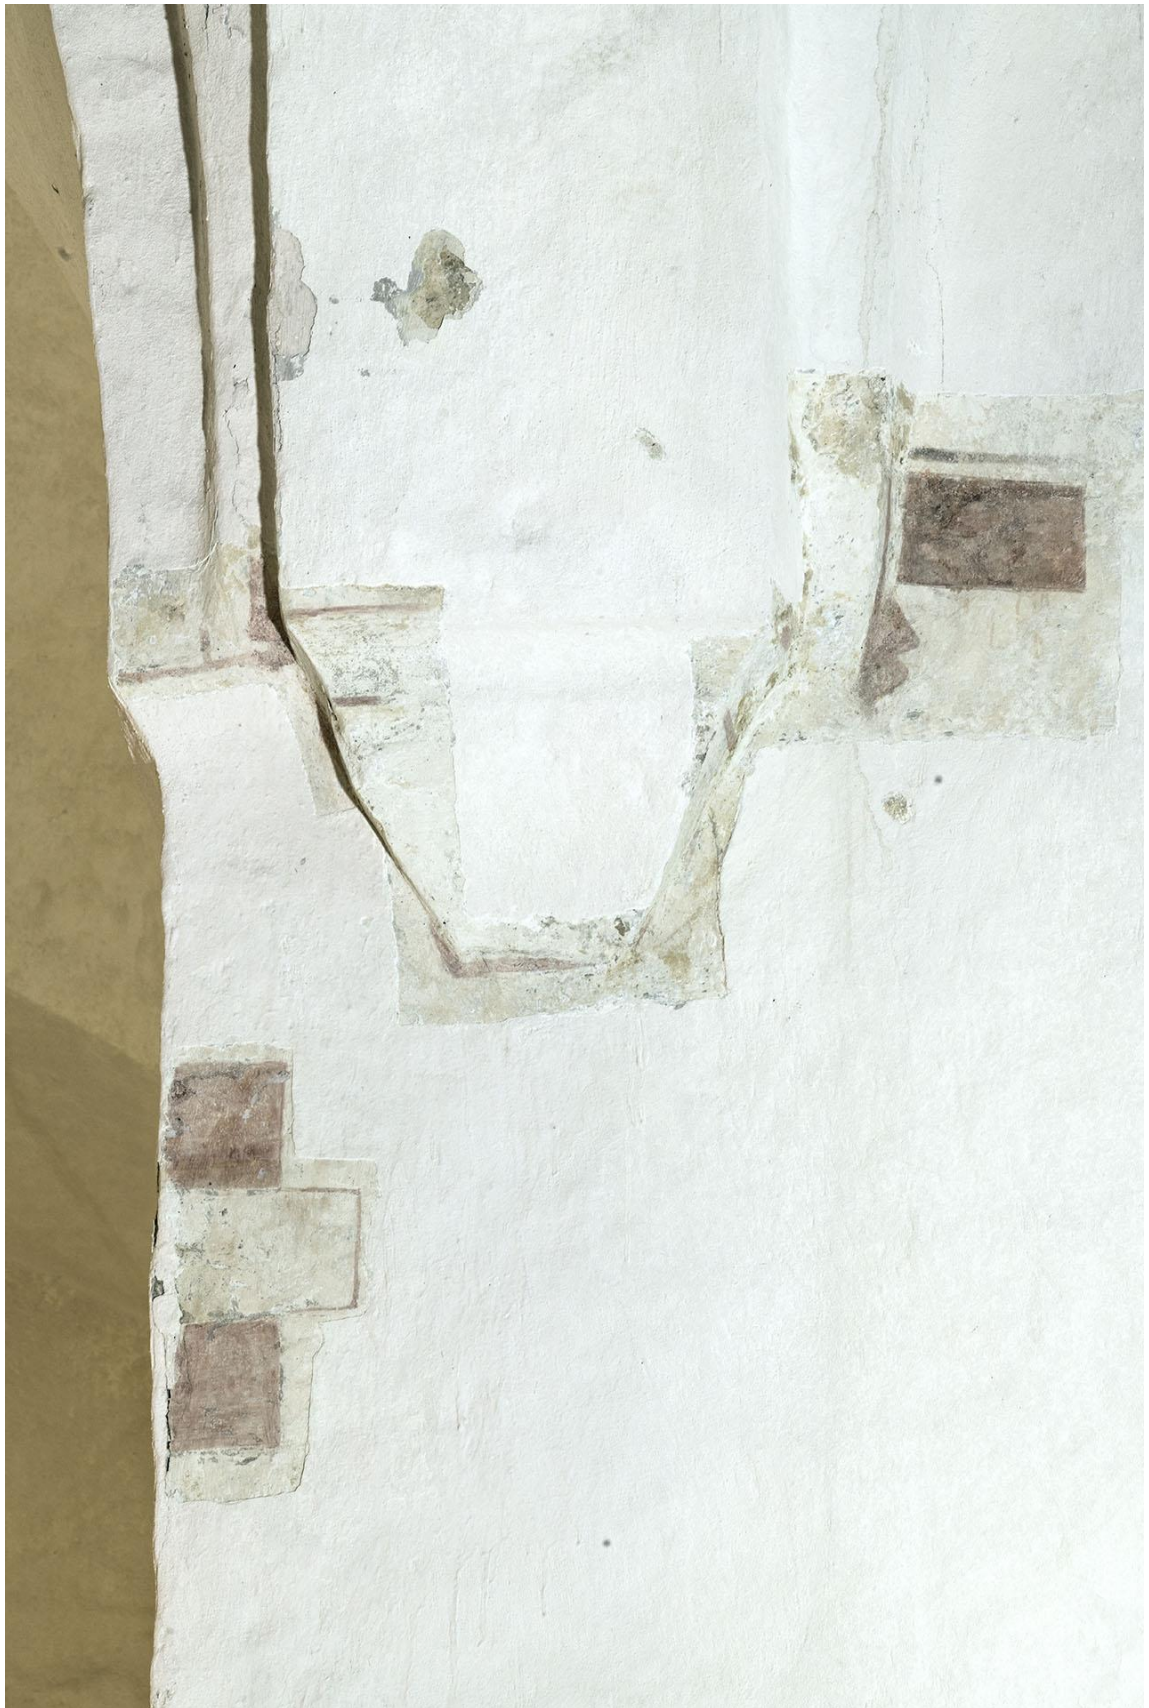
Võidukaare kujundus konsooli piirkonnas ja sellest allapoole korreleerub üldjoontes kooriruumi pool dokumenteerituga. Tegemist on sarnase kvaadermaalinguga, mis koosneb vahelduva pikkuse ja värvusega „kividest“. Siiski on maalingi säilivus kehvem ja pole üheselt selge, kas praegu vaid tugeva kontuuriga markeeritud kvaadrid olid algselt seest värvitud (ja värvikiht on täielikult irdunud) või mõeldudki valgetena.

Kõik selle piirkonna maalingud on teostatud ilma ettevalmistavate kontuuride sisse pressimiseta. Kuna tegemist on vabakäeliste maalingutega, siis ei olnud eelnev markeerimine otseselt vajalik.

9. Võidukaare kvaadermaaling, vööndkaare konsooli dekoor ja kilpkaare kvaadermaalingu algus.

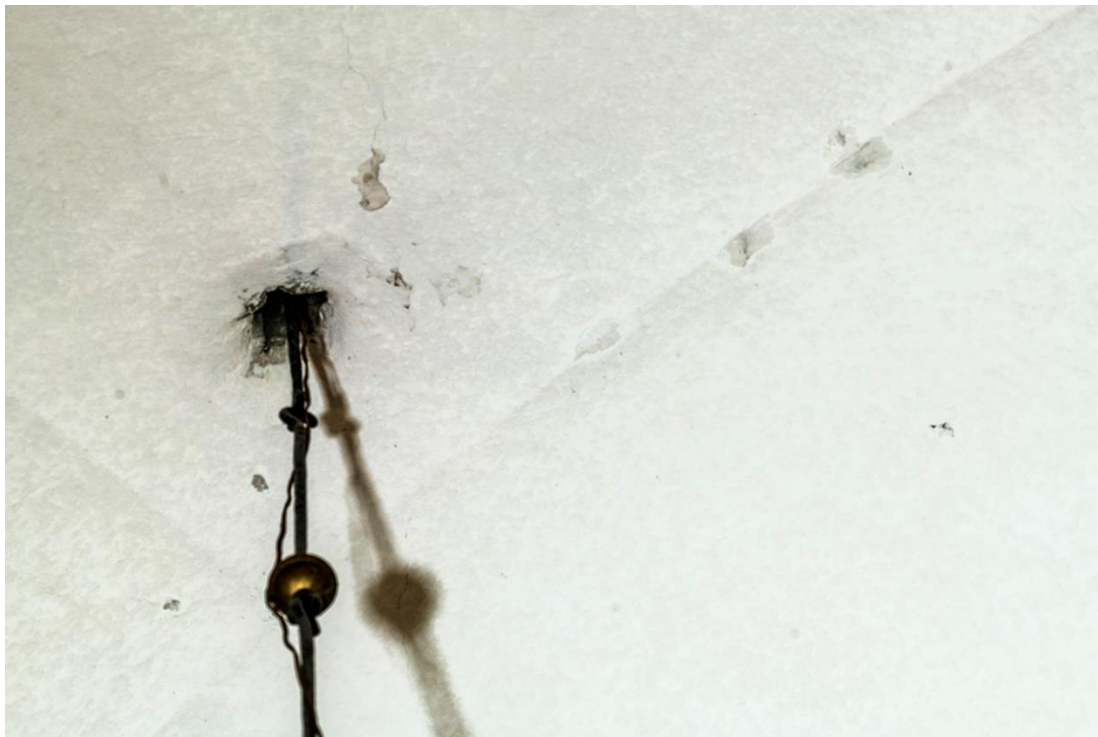
Logistilistel põhjustel õnnestus teha vaid väga väikesed sondaažid pikihoone kesklöövi idapoolseima võlviku võlvipäisesse. Nende põhjal saab oletada, et ka pikihoone võlvipäised olid servjooni pidi maalitud, sest neil leidus õrnalt punakaid laike.

10. *Sondažid pikihoone kesklöövi idapoolseima võlviku võlvipäises.*

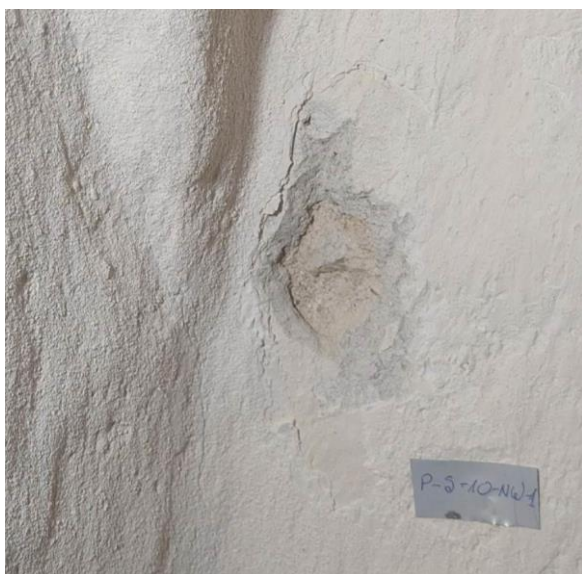
11. P-S-10-NW-1

seinapinnast (välja arvatud sambad) ning ka võlvikannad on üle krohvitud peeneteralise hallika krohviga. Pistelised sondaažid näitasid, et vanemaid krohvikihite selle all säilinud ei ole.

Pikihoone läänevõlviku loodenurga sondaaž tõi nähtavale vaid kivile kantud õhema hallika krohvikihi, mille orelirõdu nurga vaatluse põhjal võib liigitada rõduaegseks/-järgseks kihiks ning paar kihti valget lubivärvi.

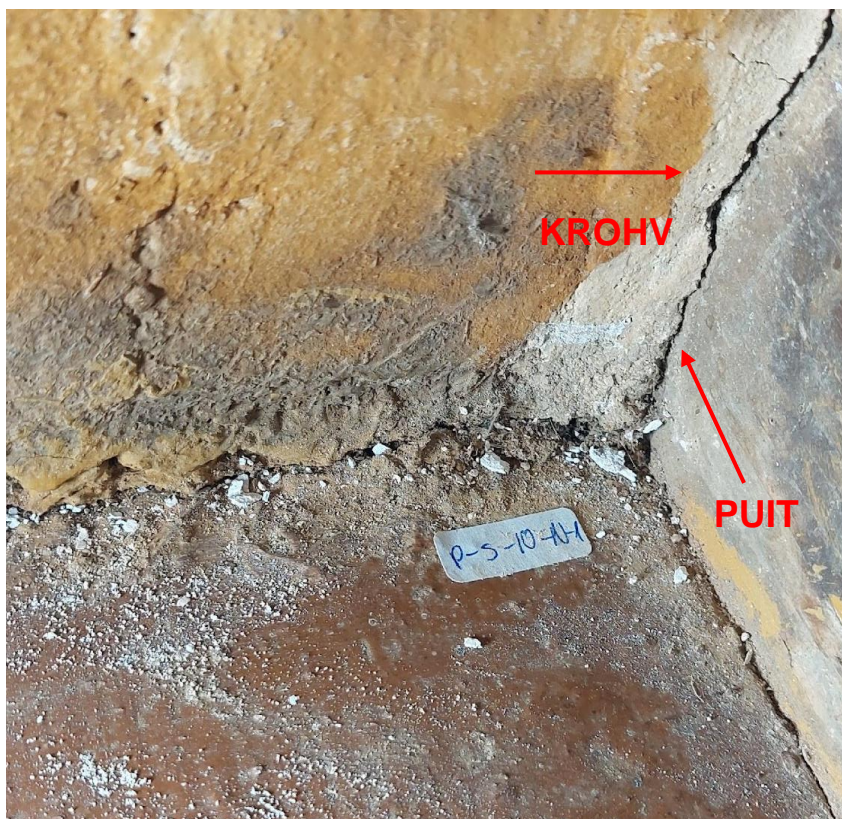
Kuna nimetatud uuem krohvihiht ulatus ka oreilirõdu puitrinnatise konstruktsiooni peale (P-S-10-N-1), kuulub see kindlasti oreilirõdu (dat. puudub – 18.saj. II pool, 19. saj.?) ehitamise aegsesse või järgsesse perioodi.

12. P-S-10-N-1
*Oreilirõdu
puitrinnatis
ulatub seinä
krohvikihi alla.*

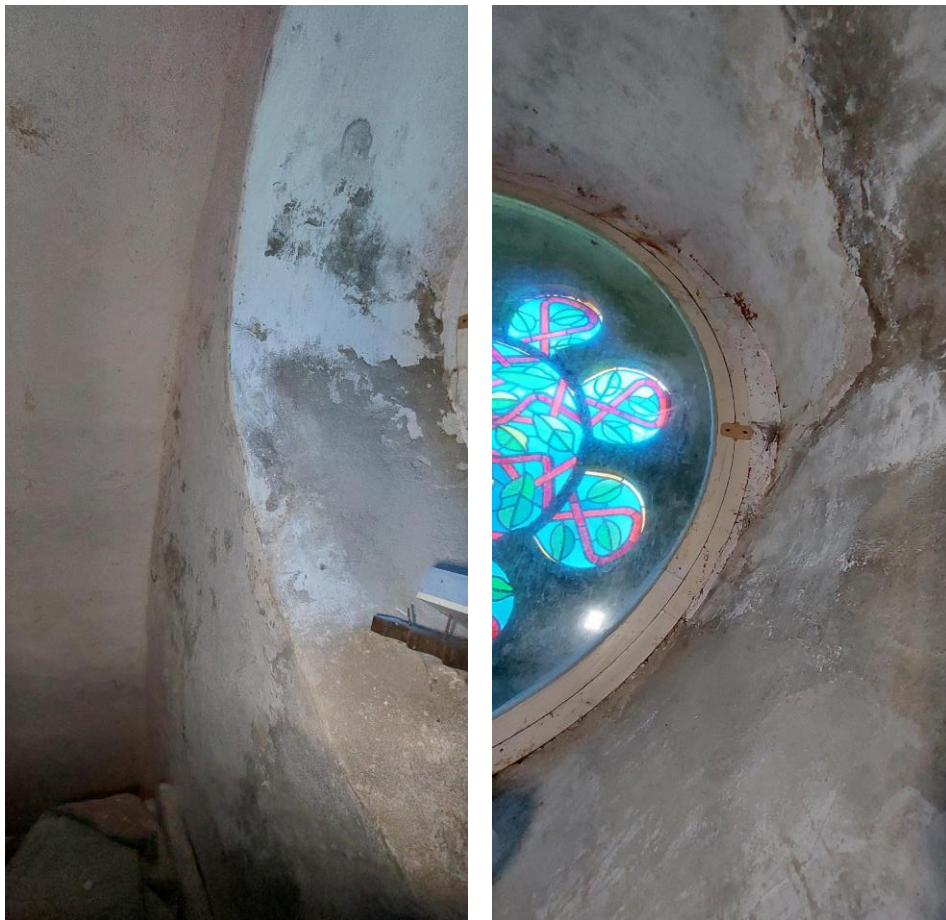
Lääneakna juures, kuhu pääses oreli tagant leitud tellingulaadsele lavatsile ronides, teostati vaid vaatlus. Kogu akna ümbrus on nähtavasti akna restaureerimise perioodil parandatud tugeva, tumeda tsementkrohviga, ümberkaudne sein on tugevalt sooldunud (seinal vohab soola"vatt") ning ilmselgete niiskuskahjustustega, mille tõttu viimistluskihid on seintelt varisenud; nähtavad on vaid erinevad krohviparandused.

13. Olukord lääneseina roosakna ümbruses. Ulatuslikud tsementkrohviparandused ning seinte niiskuskahjustused on hävitanud varasemad viimistluskihid.

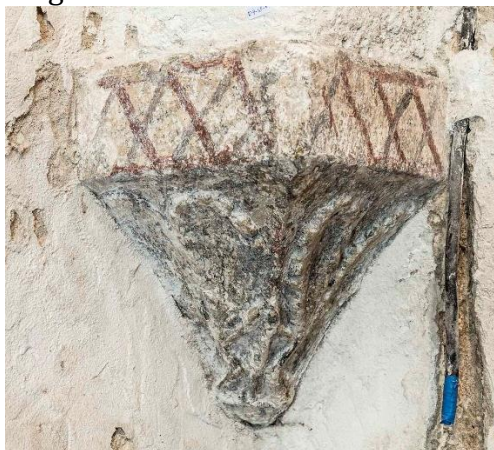
Kiriku põhjaeeskoja võlvikandades on konsoolid, millel võib aimata raiddekoori. Tammelehtedega kaunistatud konsool eeskoja kagunurgas on olnud maalitud ja hilisemate valgete värvikihtide alt paljandus punase ja mustaga kujundatud diagonaalruudustik.

14. Eeskoja maalitud võlvikonsool.

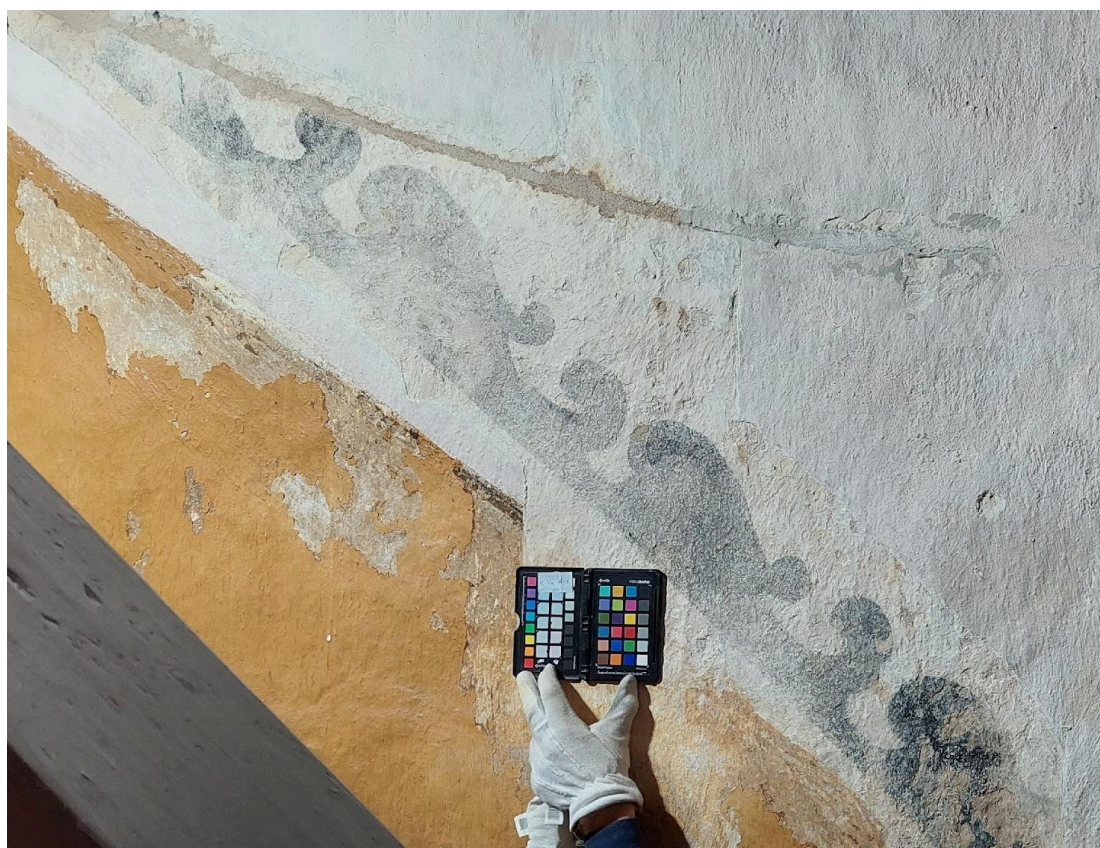
Kirjeldatud piirkonnas (K-Vk-N-1) on trepp markeeritud kõige pealmises kihis pruuni värviga (säilinud laiguti; varisev), selle all paistab veel paar kollast kihti, paar halli lubivärvikihti ning kaks sarnast tooni helebeeži kihti. Teiselt helebeežilt kihilt avastatigi kantslitrepi tõusu markeeriv maaling, mis meenutab pisut „jooksvat koera” ehk spiraalmeanderornamenti. Maalingu modelleerimisel on kasutatud söemusta erinevaid varjundeid sügavmustast helehallini.

Maalingu terviklikkust lõhub seina süvistatud soon elektrijuhtme tarbeks, samuti on nii trepikäigu alumises kui kõige ülemises osas maalingualune krohv kahjustunud ning parandustega.

15. K-Vk-N-1. Avatud ning korrastatud maalinguala kantslitrepi kõrval võidukaare vööndkaarel.

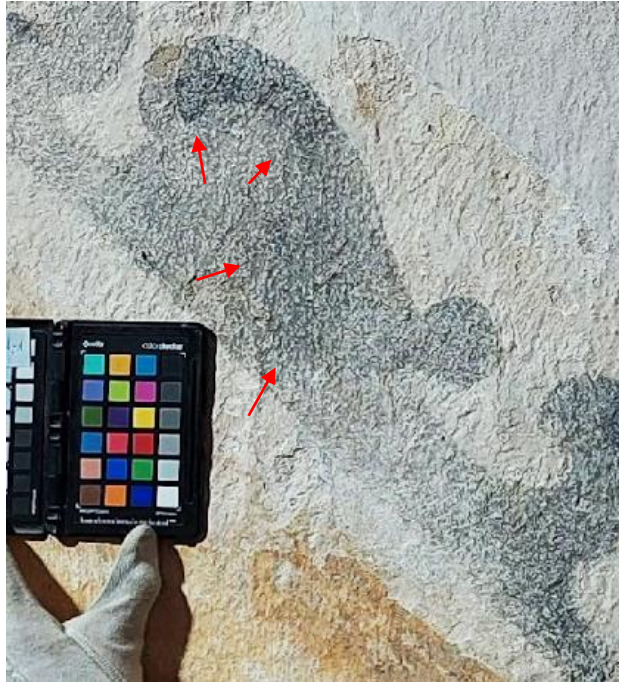
16. Noolekesed osutavad piirkonnale, kus ilmneb selgelt, et maalingu modelleerimiseks on kasutatud mitte vaid ühetoonilist musta/halli, vaid selle erineva heletumedusega varjundeid.

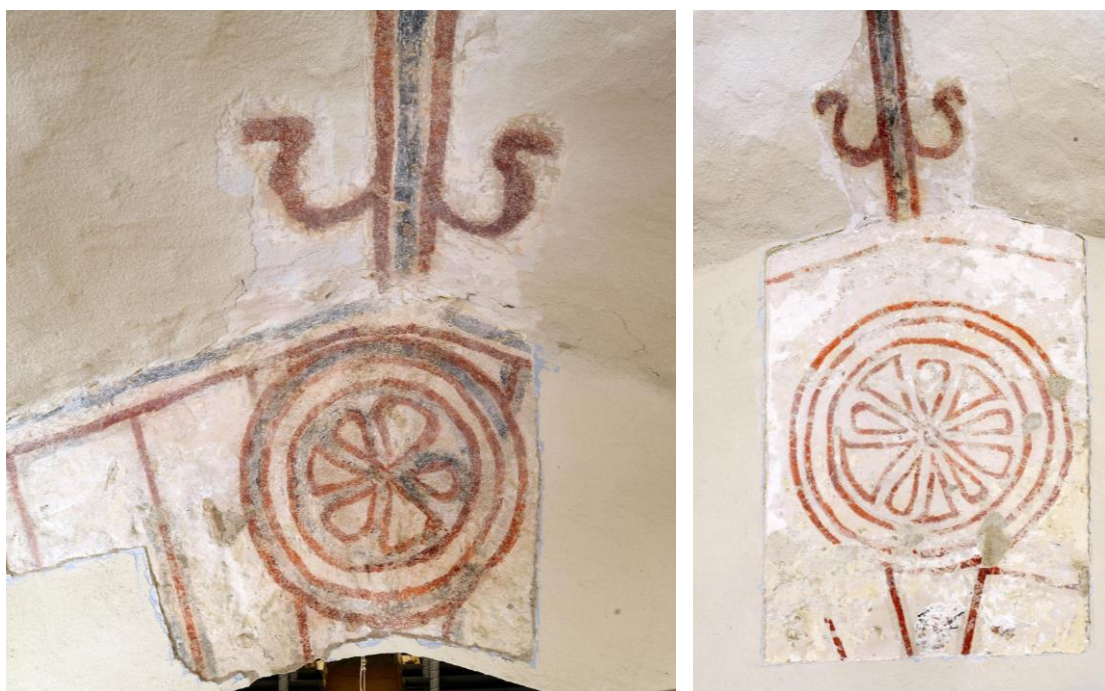
17. Näited Järva-Jaani kiriku võlvimaalingutest.

Ambla kirikust leitud maalingud haakuvad stiililiselt Järvamaa teistest kirikutest – eelkõige Järva-Jaanist, aga ka Koerust leituga. Siiski, viimaste puhul oleme erinevaid argumente kaaludes pakkunud välja nende seotuse pigem teise, hiliskeskajegse viimistlusjärguga (15.saj. lõpp-16.saj algus) ning oletanud, et tegemist pole professionaalse kunstniku, vaid pigem ehitusmeistri kätetööga.

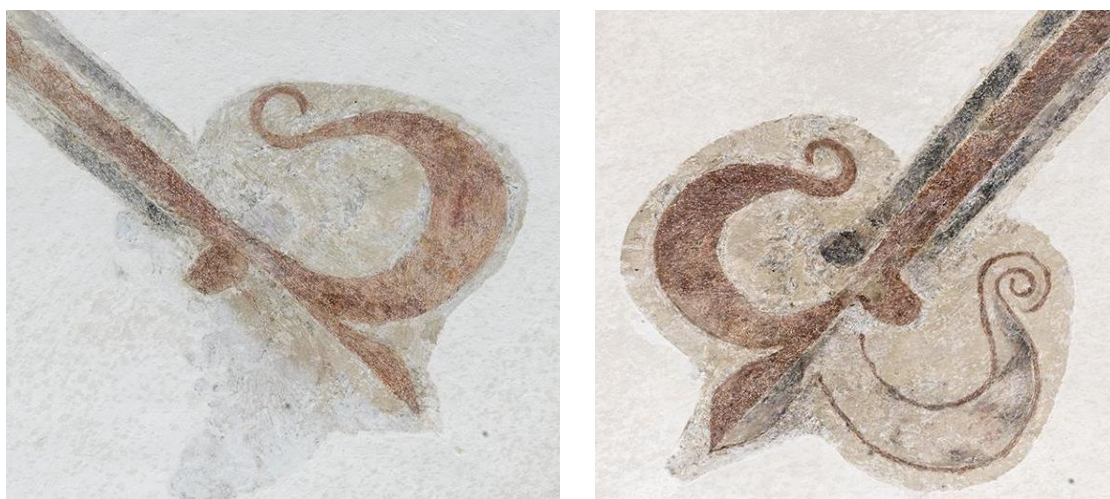
18. Võrdlus Ambla kiriku võlvimaalingutega.

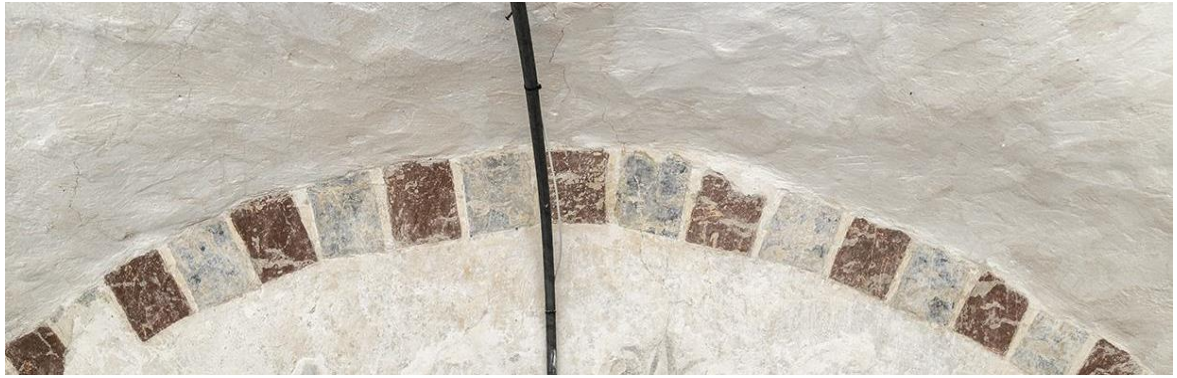
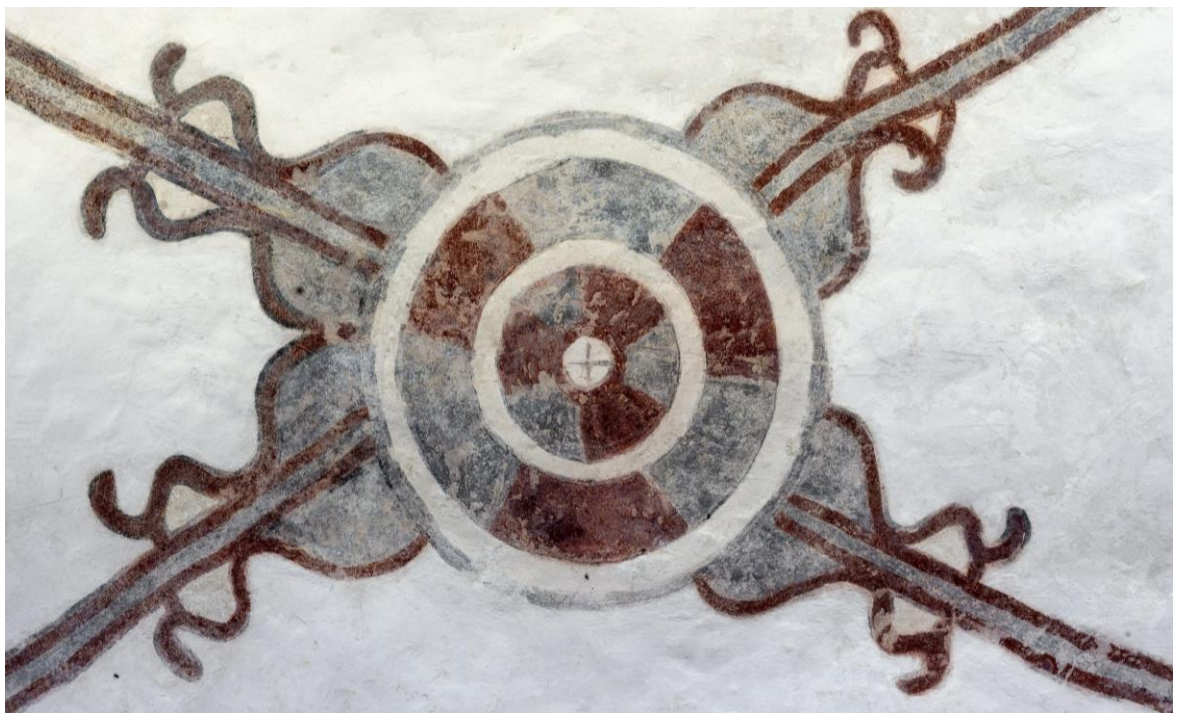
19. Näited Koeru kiriku maalingutest: üleval 13.saj kilpkaare maalingud, all 15. saj võlvküüsi maalingud

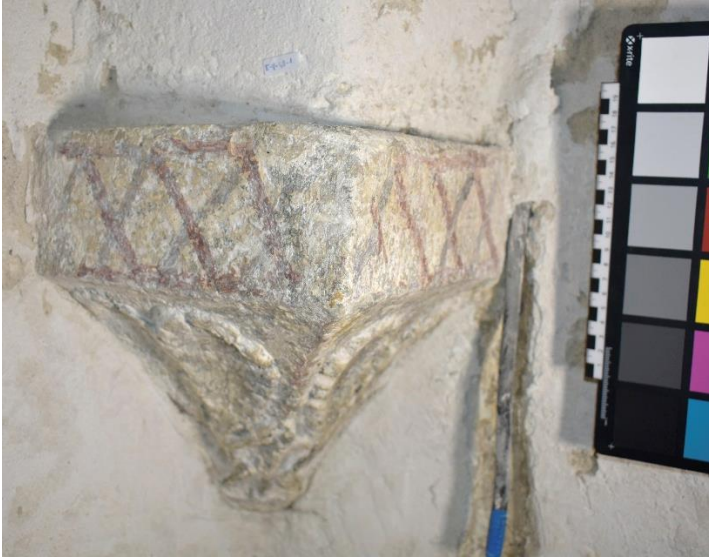
1.	Maalingu kiht		
2.	Krohvikiht		
Pealmise krohvi alt tuli välja rombi kujuline muster mustast ja punasest. All olevatel lehtedel on peamiselt musta jäänuseid, kuid keskmisel nurgal on ka natukene punast. Maalikihti on kinnitatud MFK-ga ja retušeeritud.

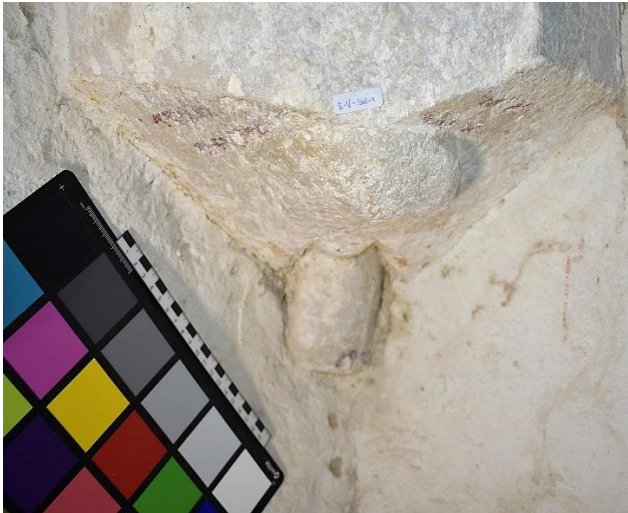
1	Krohvikiht		
2	Maalingukiht		
3	Lubjakiht		
Konsool on mingil momendil kahjustada saanud, kuid ilmeslt polnud selle kuju algselt samasugune nagu vastaskonsoolil. Leidub kaks punast triipu mõlemal poolel ja mõned punase jäänused konsooli alumises tipus.

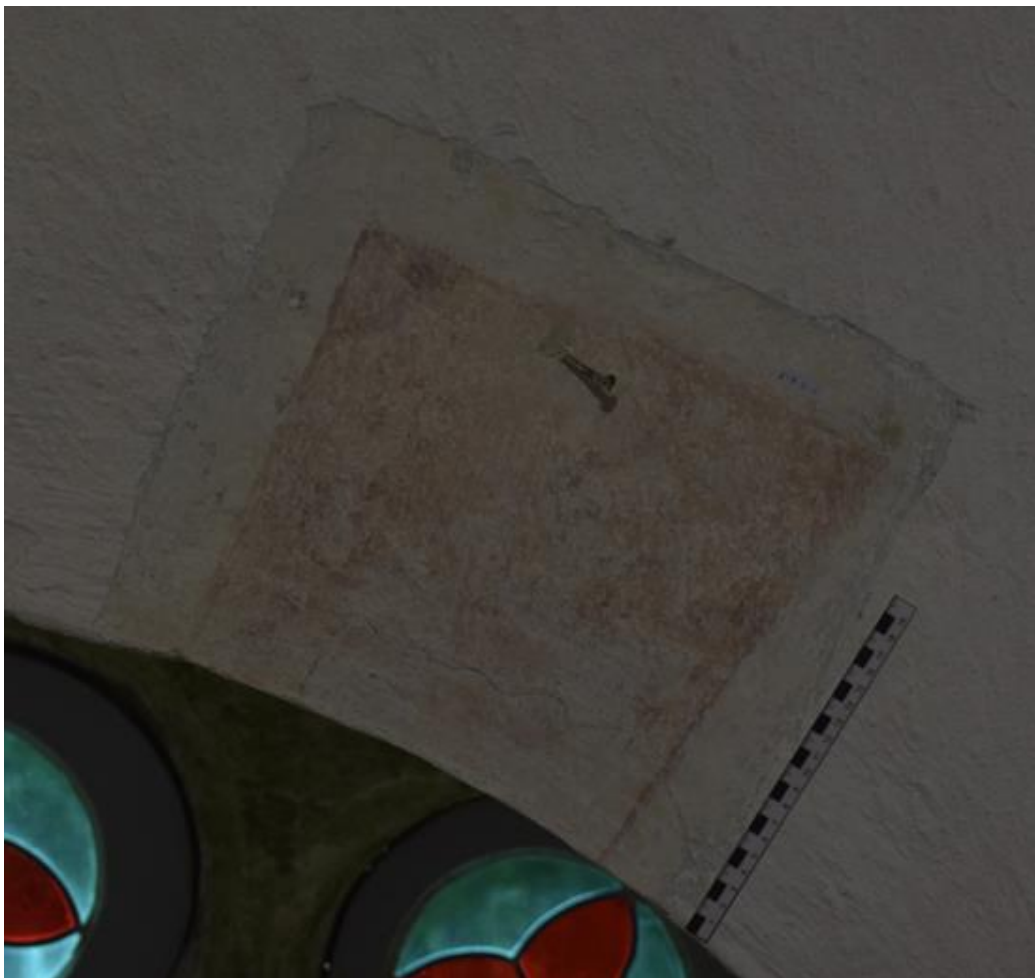
RUUM: KOORIRUUM		SONDAAŽI ASUKOHA KIRJELDUS Altariruumi lõuna seinal akna kohal.
JRK NR	VIIMISTLUSKIHID	FOTOD / JOONISED / MÄRKUSED

Akna kohal jätkub kvaadrite read nagu selle sondaaži kohal lae all. Kvaadri maaling jätkub ka aknapalendi sisse.

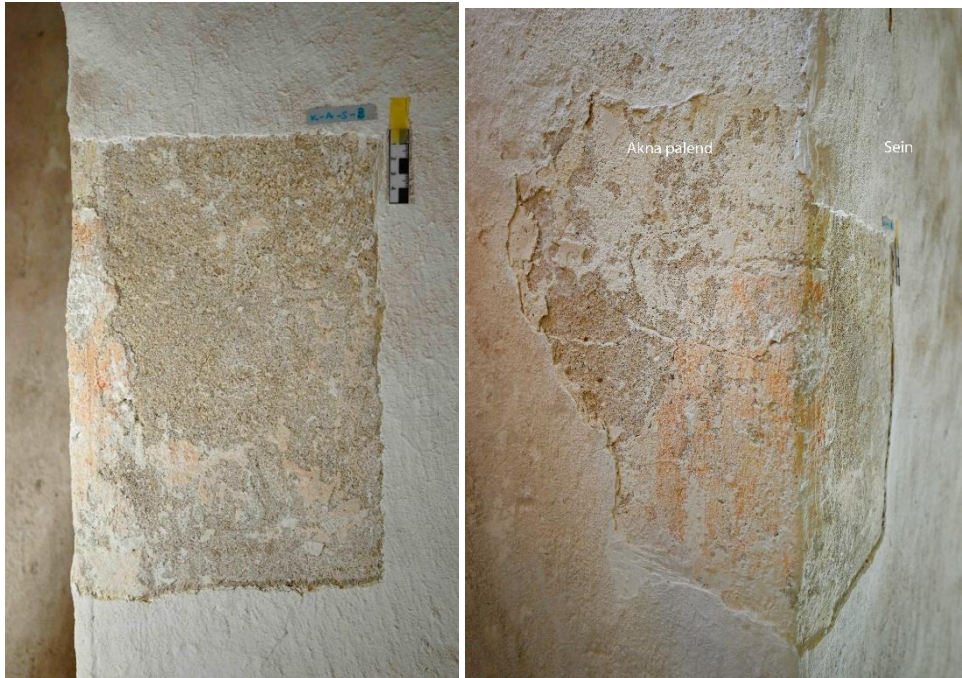
4-8	3-4 kihti valget	
		<p>Aknaava on esimeses kihis ümbritsenud puna-valge kvaadermaaling. Kvaader on nii seinapinnal kui ka aknapalendis. "Kvaaderkivi" kõrgus ca 24 cm, laius palendil ca 12 cm, seinapinnal välimine piir hägune, kui laius üle 20 cm. Ca 1 cm laiused "vuugid" on olnud markeeritud pastossema valgega.</p> <p>Maaling on säilinud väga fragmentaarselt, Maalinguga viimistluskiht on ulatuslikult hävinud enne järgmist värvimist.</p>

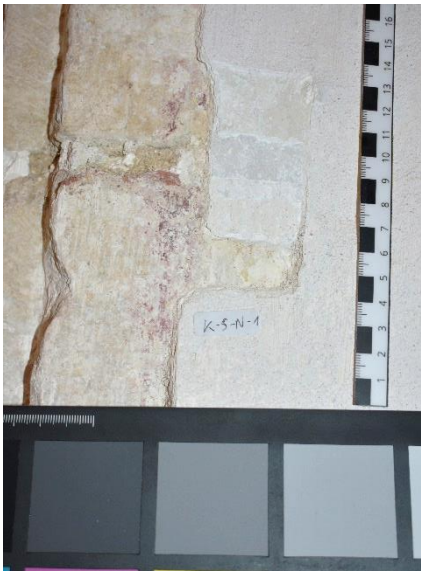
UURINGU TEOSTAJA EKA MUINSUSKAITSE JA KONSERVEERIMISE OSAKOND ANNELI RANDLA	KUUPÄEV 9.-13.08.2021	KAART NR 5 SONDAAŽI KOOD K-A-S-2
OBJEKT Ambla Maarja kirik	VALMIMISAEG XIII saj.	SONDAAŽI PAIKNEMINE PLAANIL

RUUM: Kooriruum		SONDAAŽI ASUKOHA KIRJELDUS Kooriruum oleva teravkaarse nišsi nurgas, umbes 1,8 meetri kõrgusel.	
JRK NR	VIIMISTLUSKIHD	FOTOD / JOONISED / MÄRKUSED	
alus	Kivi

1.	Krohvikiht		
2.	Kiht punase joonega		
3.	Helebeež		
4.	Hall		
5.	Kollakas beež		
6.	Krohvikiht		
Nišsi ümbritseb punakas raam, kõige paremini näha all paremas nurgas.

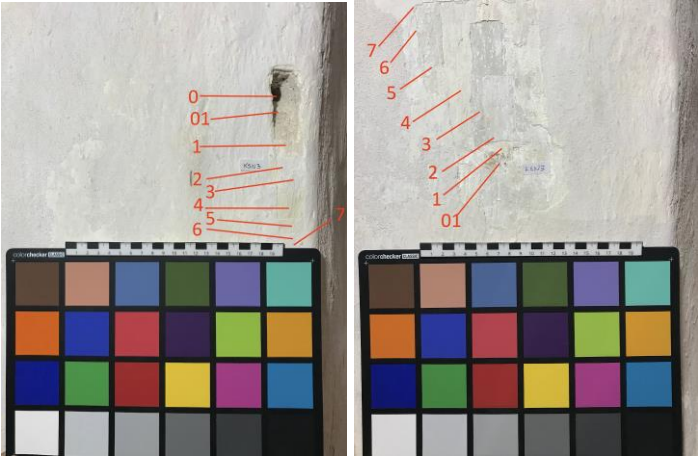
UURINGU TEOSTAJA EKA MUINSUSKAITSE JA KONSERVEERIMISE OSAKOND KAROLA MURSU		KUUPÄEV 9.-13.08.2021	KAART NR 8 SONDAAŽI KOOD K-S-N-3
OBJEKT Ambla Maarja kirik		VALMIMISAEG XIII saj.	SONDAAŽI PAIKNEMINE PLAANIL

RUUM: KOORIRUUM		SONDAAŽI ASUKOHA KIRJELDUS Kooriruumi põhjasein, akna vasakpoolsest servast 10 cm, põrandast 290 cm. Kontrollsondaažid akna vasakul serval 300 cm kõrgusel põrandast ja akna paremal serval 290 cm kõrgusel põrandast.	
JRK NR	VIIMISTLUSKIHID	FOTOD / JOONISED / MÄRKUSED	
0	Paekivi

01	Lubikrohv Teraline, helehall, esineb väikseid lubjapetasid, kivikesi ja üksikuid sõetükke.		
1	Beežikasvalge lubivärv		
2	Hallikasvalge lubivärv		
3	Hallikasvalge lubivärv		
4	Valge lubivärv		
5	Hallikasvalge lubivärv		
6	Valge lubivärv		
7	Valge lubivärv

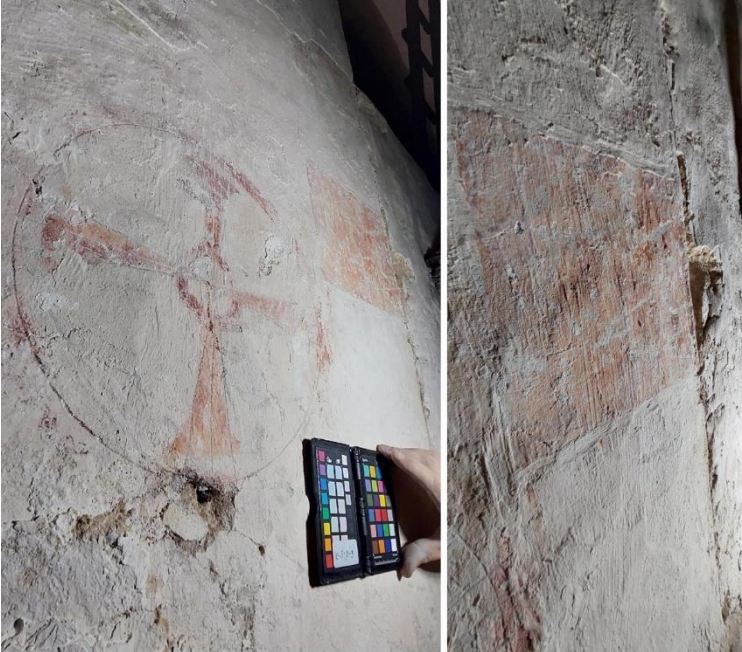
<p>Ristirõnga diameeter – 35 cm Kvaadrite vahed on markeeritud heleda paksema lubivärviga. Kvaadrid moodustuvad ca 23 cm kõrgustest ning 10 cm laiustest ookerpunastest ning helebeežidest maalitud plokkidest.</p>
1	Helebeež lubivärv maalitud pühitusristi ning akent ümbritseva kvaadermaalinguga	
2	Hele lubivärv
