**AMBLA MAARJA KIRIKU AJALOOLINE SISEVIIMISTLUS
UURINGU ARUANNE**

**H&M RESTUUDIO
2022**

Objekt: Ambla Maarja kirik
Kultuurimälestiste registri number: 14952
Aadress: Järva maakond, Ambla, Valguse 1
Omanik: EELK Ambla Maarja kogudus

Tellija: Muinsuskaitseamet

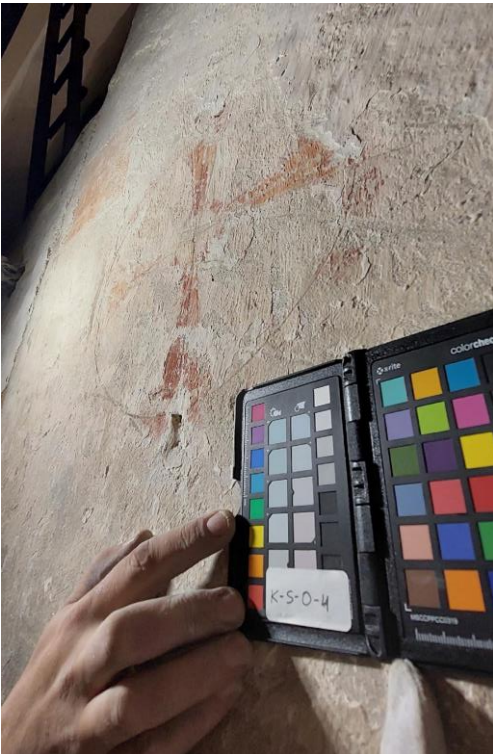
RUUM: KOOR		SONDAAŽI ASUKOHA KIRJELDUS Pühitsusristid: idaaknast paremal, altarseina taga; Kõrgus: ca 3 m põrandapinnast Kaugus akna servast: 20 cm Idaakent ümbritsev kvaader: vahetult kinniehitatud idaakna servas	
JRK NR	VIIMISTLUSKIHD	FOTOD / JOONISED / MÄRKUSED	
0	Lubikrohv

1	Helebeež lubivärv maalitud pühitsusristi ning akent ümbritseva kvaadermaalinguga		
2	Hele lubivärv

3. K-S-O-4.
Idaaknast eestvaates paremale jääv pühitsusrist on oma teostuselt analoogne vasakpoolsega. Ristirõngal on näha fragmente lubivärvikihist, mis mingil perioodil on risti tervenisti kinni katnud. Kas värvikiht eemaldati taotluslikult (seda ei tehtud käesolevate uuringute käigus) või on see aja jooksul lihtsalt varisenud, kahjuks tuvastada ei õnnestunud.

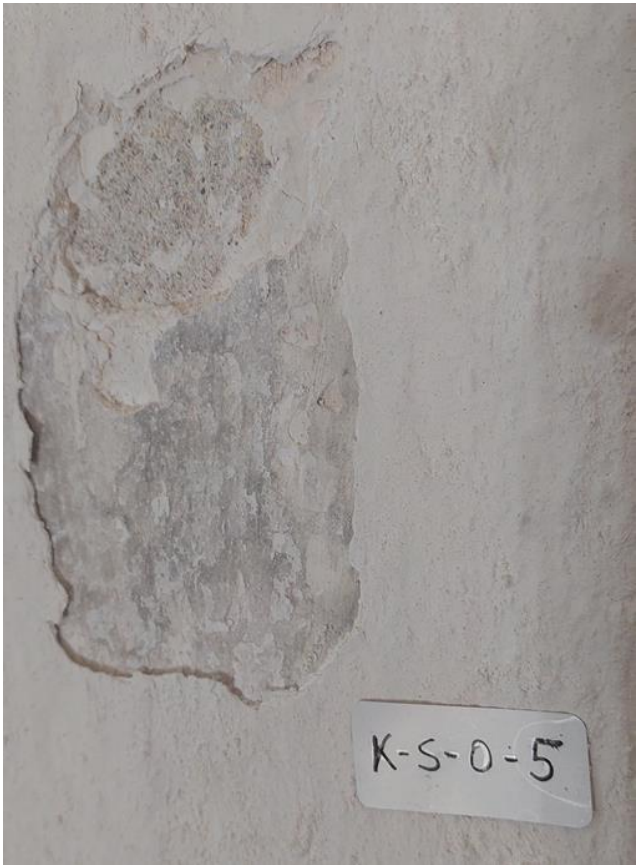
UURINGU TEOSTAJA EKA MUINSUSKAITSE JA KONSERVEERIMISE OSAKOND MERIKE KALLAS	KUUPÄEV 9.-13.08.2021	KAART NR 13 SONDAAŽI KOOD K-S-O-5
OBJEKT Ambla Maarja kirik	VALMIMISAEG XIII saj.	SONDAAŽI PAIKNEMINE PLAANIL

RUUM: KOOR		SONDAAŽI ASUKOHA KIRJELDUS Koori idaseina ülaosas, altariseina fiaalide kõrgusel, ca 30 cm kaugusel lõunaseinast

1	Valge lubivärv	
2	Beežikas lubivärv	
3	Helehall lubivärv	
4	Helehall lubivärv	
5	Valge lubivärv

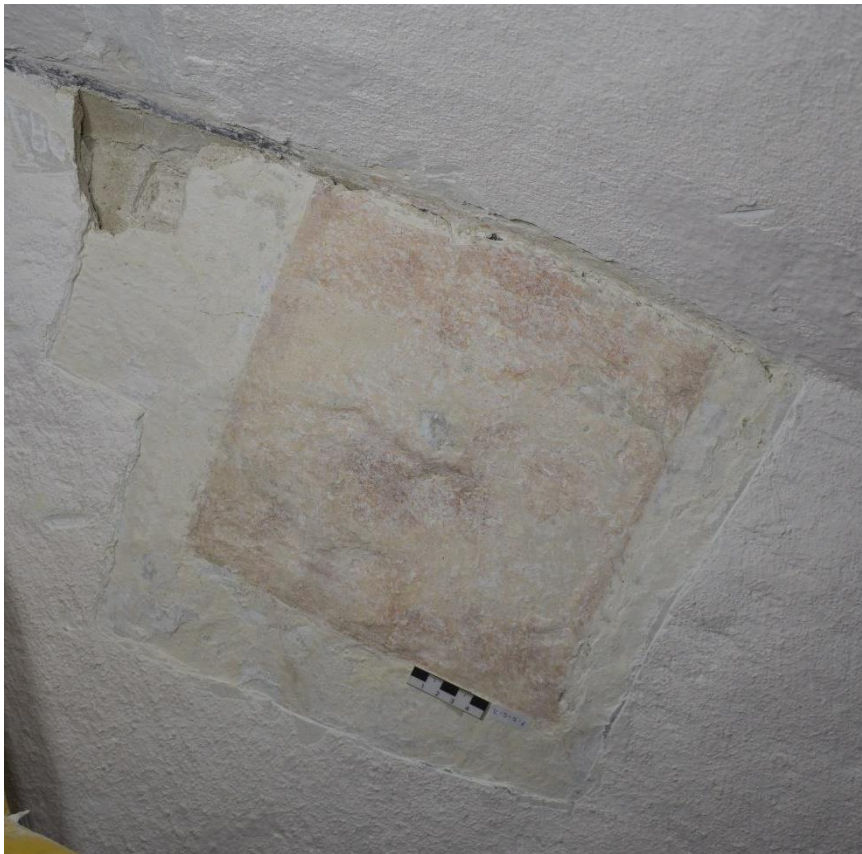
Jämekrohviga on krohvitud sein ja võlv. Võlv on silumiskrohviga ära krohvitud ja seian peale on pandud ka silumiskorhvi mis pole ära sidunud, pelae pandud viimistlus. Krohvid on samaaegsed ja maaling nende peal on ehitusaegne.

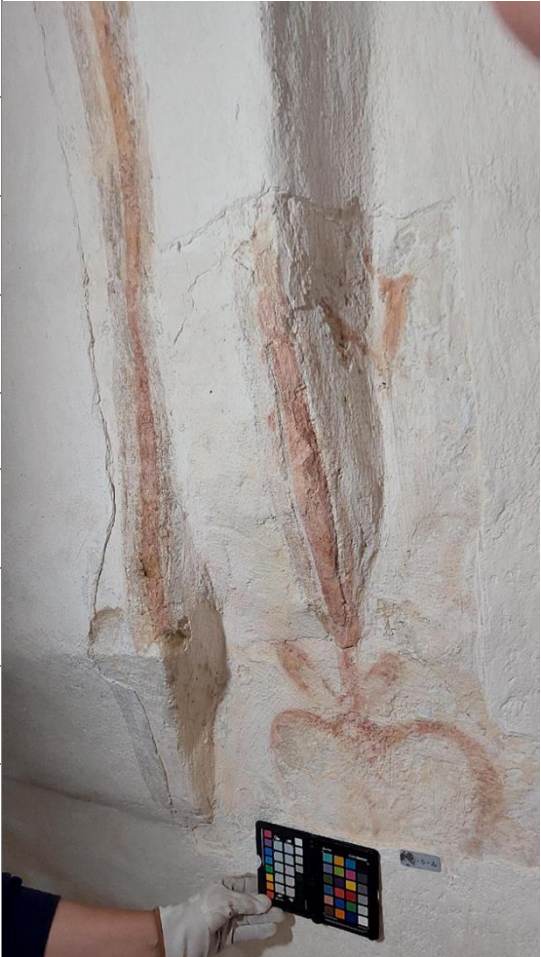
UURINGU TEOSTAJA EKA MUINSUSKAITSE JA KONSERVEERIMISE OSAKOND MERIKE KALLAS		KUUPÄEV 9.-13.08.2021	KAART NR 15 SONDAAŽI KOOD K-S-S-2
OBJEKT Ambla Maarja kirik		VALMIMISAEG XIII saj.	SONDAAŽI PAIKNEMINE PLAANIL

RUUM: KOOR		SONDAAŽI ASUKOHA KIRJELDUS Koori loodenurgas, idakaare konsoolil ning võlvikannal	
JRK NR	VIIMISTLUSKIHID	FOTOD / JOONISED / MÄRKUSED	
0	Lubikrohv

1	Hele lubivärv ookerpunase maalinguga		
2	Paranduskrohv		
3	Hele lubivärv ookerpunase ja halli maalinguga		
4-6	Helehall lubivärv		
7-8	Valge lubivärv

Koorivõlviku kagunurgas tehti sondaaž (K-S-S-2) idakaare konsoolile ning selle kõrvale ulatuvale võlvikannale. Võlvikanna juurest leiti piki võlvi servjoont kulgeva triibumaalingu jätk; triibuga on markeeritud ka idakaare serv. Kaare palelt maalinguid ei avastatud.

Nii võlvikannal kui vööndkaarel võib täheldada mõningaid katkeid krohvikihis. Pealne krohv on visuaalse vaatluse põhjal oma koostiselt ja värvuselt sarnane alumise krohvikihiga, samuti on sarnase iseloomuga seda kattev lubivärvikiht ja maaling. Küll on aga erinev krohvide kõvadus – pealne on alumisest pehmem ning murenev. Kuna pealse krohvi alt on selgelt nähtav veel üks maalinguga kihistus ning pealsele krohvile maalitud triip jätkab alumist – näiteks ka võlvikanna alla maalitud kaarekestega ornamendile eelnev triip kulgeb osaliselt kahel krohvikihil – võib oletada, et pealse krohvi näol on tegemist siiski vaid paranduskrohviga, mitte eraldi viimistlusjärguga.

Servjoone triibud on tugevalt paranduskrohvi süvistatud, alumisel krohvil süvistused puuduvad. Keskmise triip on tumedam ookerpunane, mida ääristavate triipude hall toon tuleneb hetkel krohvi värvusest, mitte pigmendiga toonitud värvikihist. Siiski võis näha imeväikseid kübemeid hallist värvikihist ning on ka ootuspärane, et sarnaselt võlviku keskosas servjoonelt leituga moodustus triibustiku värvikombinatsioon punasest ning hallist.

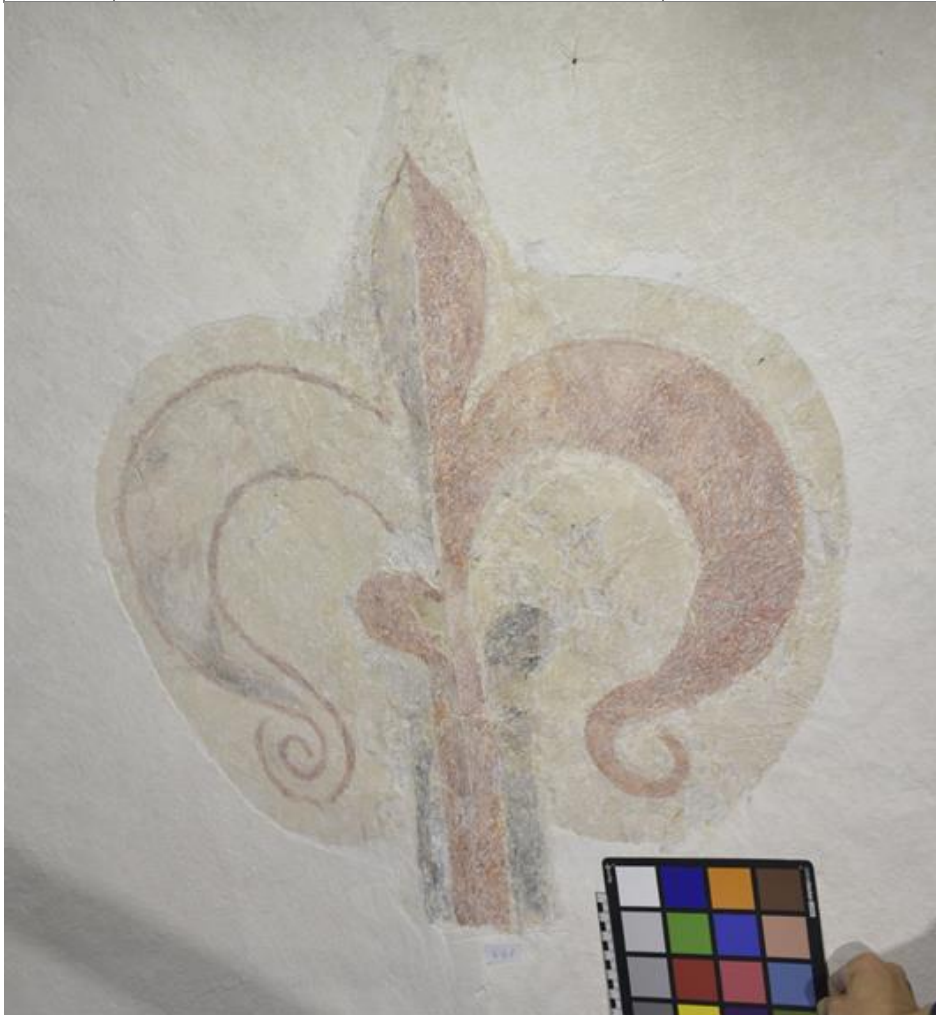
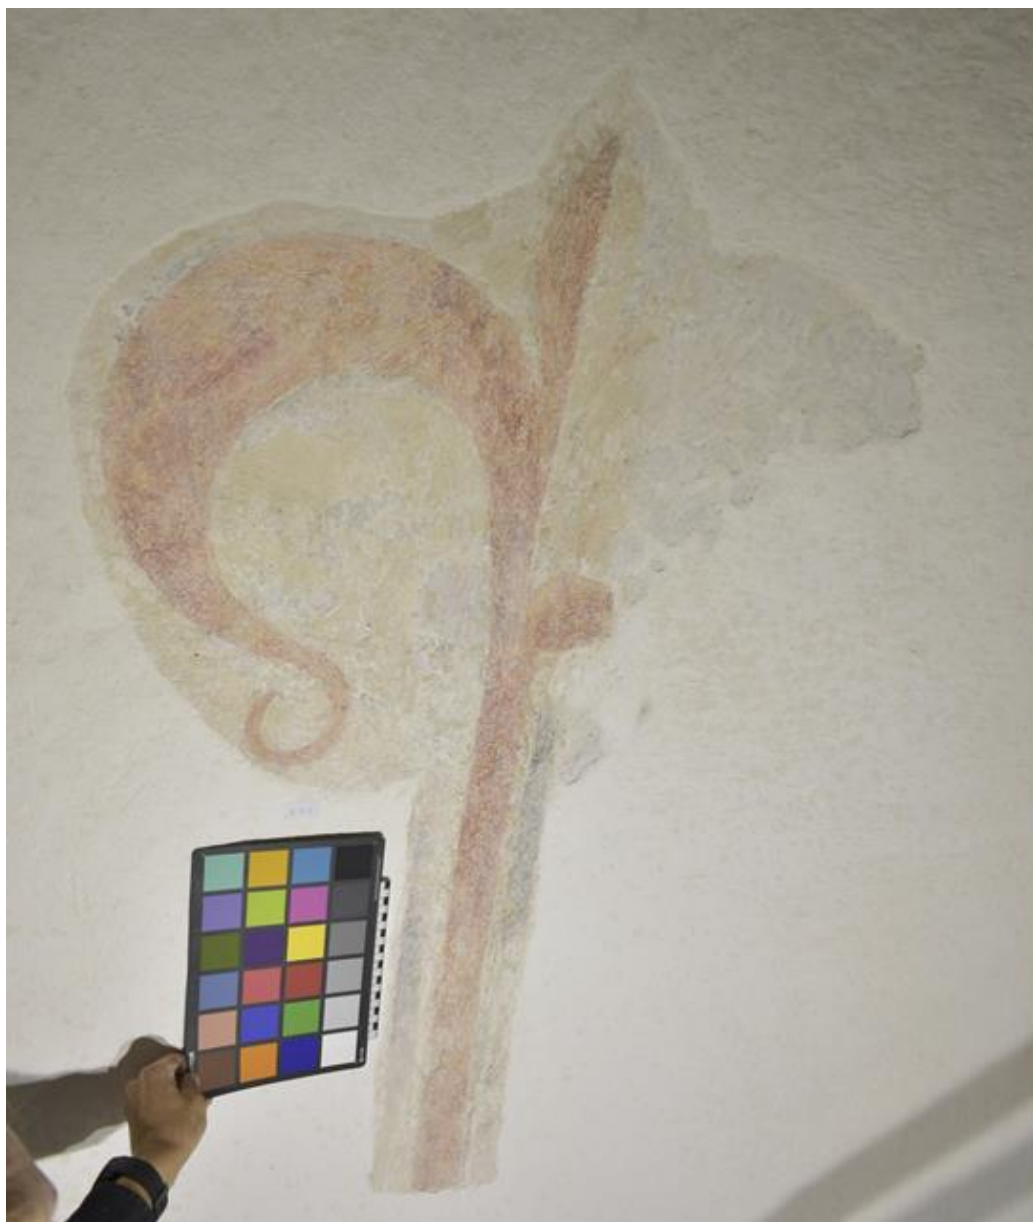
UURINGU TEOSTAJA EKA MUINSUSKAITSE JA KONSERVEERIMISE OSAKOND HEIE VEEVÄLI	KUUPÄEV 9.-13.08.2021	KAART NR 16 SONDAAŽI KOOD K-V-1
OBJEKT Ambla Maarja kirik	VALMIMISAEG XIII saj.	SONDAAŽI PAIKNEMINE PLAANIL

RUUM: KOORIRUUM		SONDAAŽI ASUKOHA KIRJELDUS Altari kohal võlvi ristis.
JRK NR	VIIMISTLUSKIHID	FOTOD / JOONISED / MÄRKUSED

Odapea laius on 72cm
 Kogu avang 86x77cm.

Oda otste mõõdud on punasest keskle 41 cm ja jala laius 6cm, koos sinise äärega 15cm.

Oda osad moodustavad koondumis punkti kooriruumi võlvide keskpunktis. Välja puhastatud oda otsael on vastastikused värvilahendused.

Märksa uhkem, ehkki vernakulaarse iseloomuga maaling rõhutab võlvide servjooni (K-V-1). Servjooned on vormistatud pisut kõveriti kulgeva kohmaka puna-sinise triibuga, mille kahte otsa – päist ja võlvikanda – aktsenteerib sepsitust imiteeriv kujund. Võlvi päises tipneb servjoon sepselaadse tervatipulise kujundiga (max laius u 70 cm), mis taas kombineerib mustjassinist ja ookerpunast tooni. Kujundi nooljad otsad on suunatud võlvi päise poole, lõppedes keskpunktist umbes 1,5 m kaugusel.

Uuringute käigus avati suuremamahtuliselt suhteliselt hästi säilinud edelanurga servjoon koos tipneva kujundiga ning väiksemamahtuliselt loodepoolne, mille avamine oli märksa keerulisem ja säilivus märksa kehvem. Keeruliste logistiliste olude tõttu kagu- ja kirdepoolse kujundi piirkonnas sondaaže ei tehtud. Erinevalt pühitsusristidest nende kujundite puhul märke ettevalmistavatest sissepressimisjoontest ei leitud, mis võiks anda kindlama viite maalingu krohvimisajaegsusele (vrld nt Koeru või Järva-Jaani kiriku maalingutega, mis mõlemad on jõuliselt vormistatud veel märga krohvikihiti). Siiski, kujundi lihtsus ei eelda tingimata ettevalmistavat joonist, seega ei välista joonise puudumine maalingu üheaegsust krohvimisega.

Maalingud retužeeriti ja kinnitati MFK-ga eksponeerimiseks.

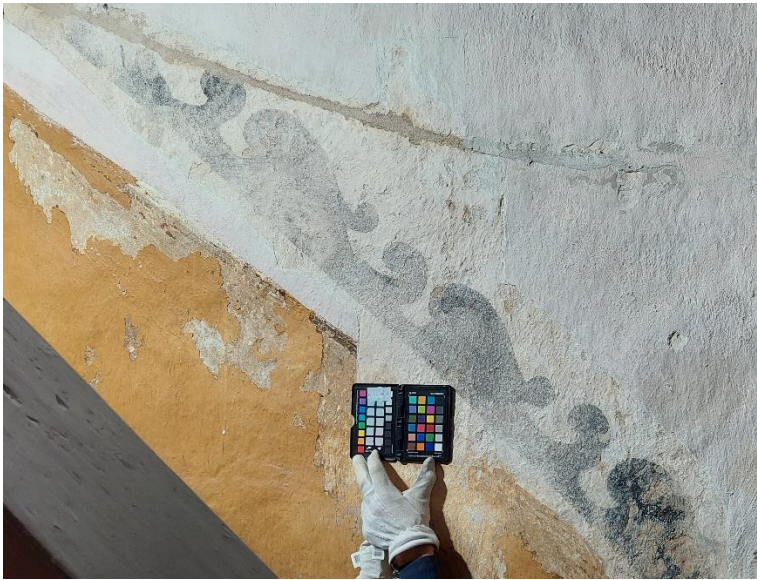
UURINGU TEOSTAJA EKA MUINSUSKAITSE JA KONSERVEERIMISE OSAKOND MERIKE KALLAS		KAART NR 17
OBJEKT Ambla Maarja kirik		SONDAAŽI KOOD K-Vk-N-1
VALMIMISAEG XIII saj.		SONDAAŽI PAIKNEMINE PLAANIL

RUUM: KOOR		SONDAAŽI ASUKOHA KIRJELDUS Võidukaare pael kantslitrepi kõrval
JRK NR	VIIMISTLUSKIHD	FOTOD / JOONISED / MÄRKUSED
0	Lubikrohv

1	Helebeež lubivärv	
2	Helebeež lubivärv halli ja musta maalinguga	
3-4	Helehall lubivärv	
5	Ookerkollane lubivärv pruuni ääristriibuga	
6	Kollane (õlivärv?)	
7	Pruun (õlivärv?)

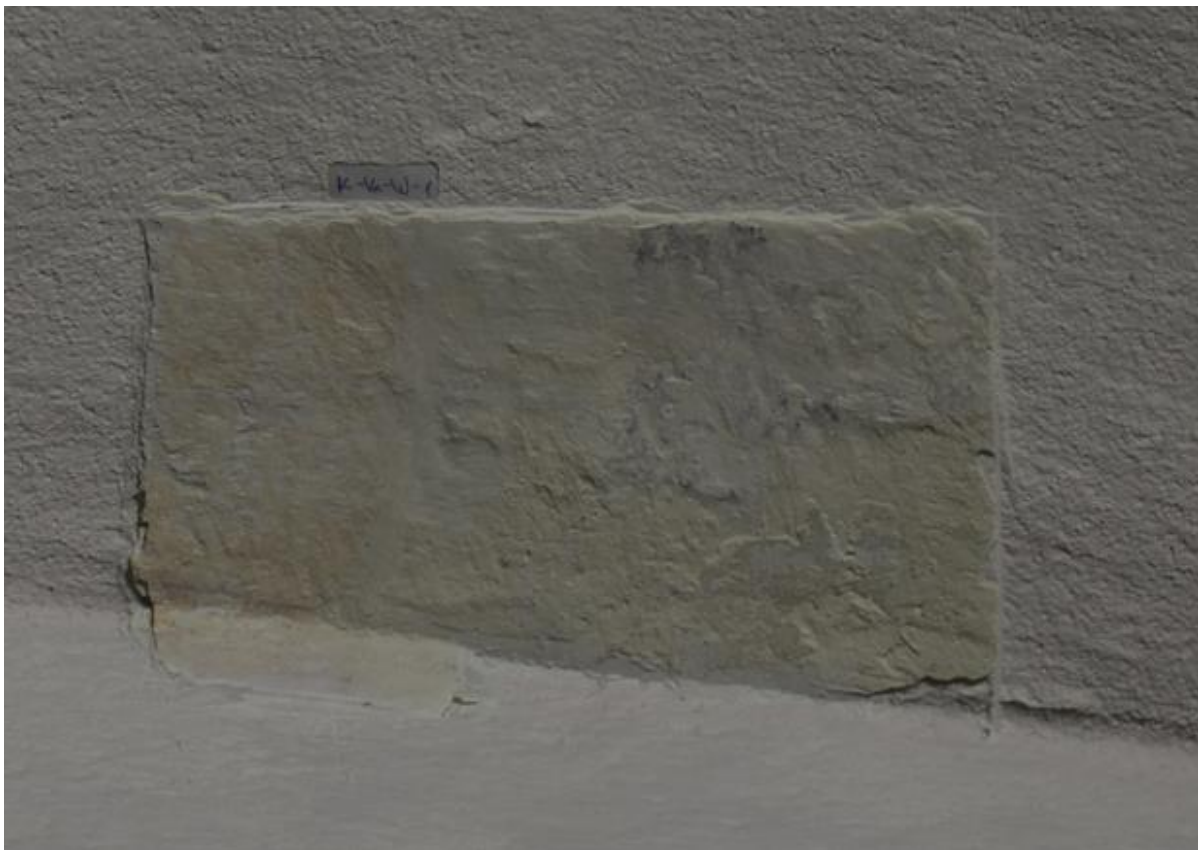
Võidukaarel tuli ka välja kvaadrite maalingud, mis ulatuva ka kaare siseküljele.

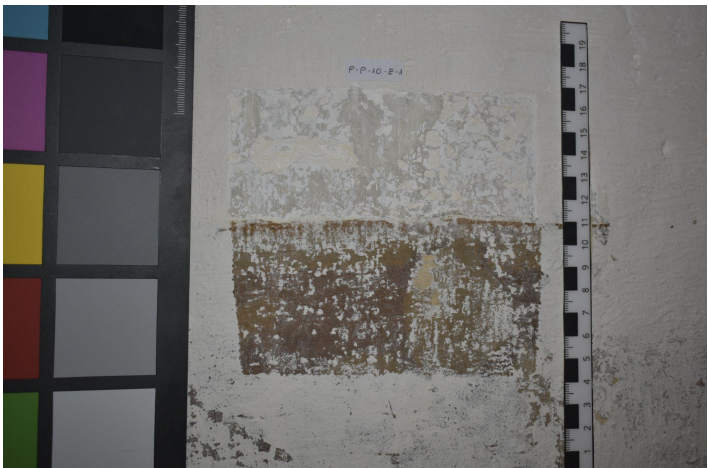
1	Valge NCS COLOR S 1002-G50Y		
2	Hall NCS COLOR S 1002-G50Y		
3	Tumepruun NCS S 7020-G90Y		
4	Kollakas-pruun S 3065-Y20R		
		Krohvi all on säilinud dekoratiivsed maalingud. Kapiteelil on näha trafaretiga tehtud mustrit. Pind on kaetud marmoreeringuga piilari alumises osas. Muster kollakas-pruun ja aluspind tumepruun.

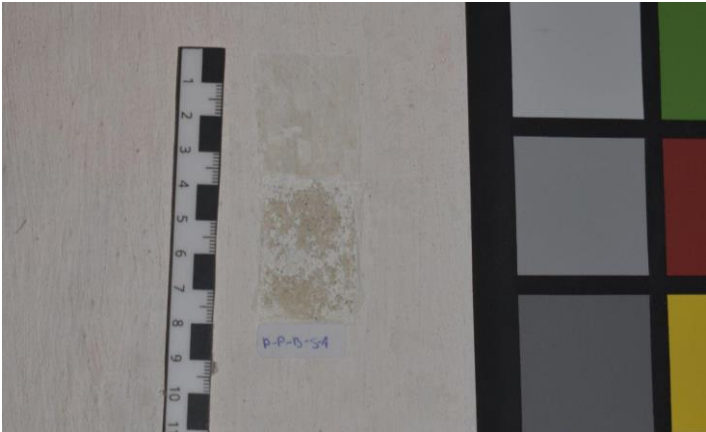
RUUM: Plikihoone		SONDAAZI ASUKOHA KIRJELDUS Püüli alumises osas, umbes 1,3 m kõrgusel.
JRK NR	VIIMISTLUSKIHT	FOTOD / JOONISED / MÄRKUSED
0	Ilmselt kivi

1	Krohvikiht	
2	Hall	
3	Valge	
4	Lubjakiht

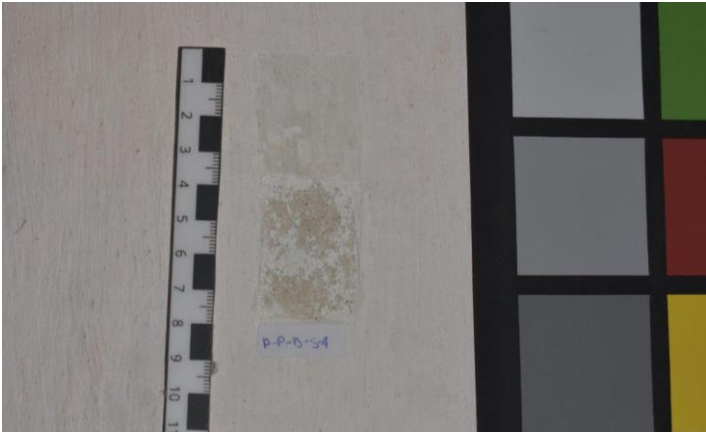
UURINGU TEOSTAJA EKA MUINSUSKAITSE JA KONSERVEERIMISE OSAKOND JETTE PAAT		KUUPÄEV 9.-13.08.2021	KAART NR 22 SONDAAŽI KOOD P-P-B-S-1
OBJEKT Ambla Maarja kirik		VALMIMISAEG XIII saj.	SONDAAŽI PAIKNEMINE PLAANIL

RUUM: Plikihoone		SONDAAŽI ASUKOHA KIRJELDUS Püüli alumises osas, umbes 1,3 m kõrgusel.	
JRK NR	VIIMISTLUSKIHD	FOTOD / JOONISED / MÄRKUSED	
0	Ilmselt kivi

1	Krohvikiht		
2	Hall		
3	Lubjakiht

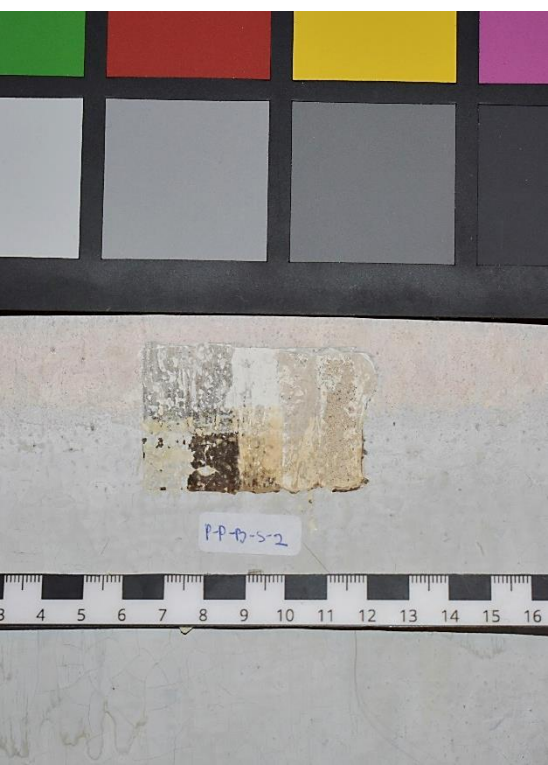
UURINGU TEOSTAJA EKA MUINSUSKAITSE JA KONSERVEERIMISE OSAKOND DANIELA DONTŠEVSKI		KUUPÄEV 9.-13.08.2021	KAART NR 23 SONDAAŽI KOOD P-P-B-S-2
OBJEKT Ambla Maarja kirik		VALMIMISAEG XIII saj.	SONDAAŽI PAIKNEMINE PLAANIL

RUUM: Pikihoone		SONDAAŽI ASUKOHA KIRJELDUS Piilari peal , u 1,6 meetri kõrgusel.	
JRK NR	VIIMISTLUSKIHD	FOTOD / JOONISED / MÄRKUSED	
alus	Ilmselt kivi

1.	Krohvikiht		
2.	Hall		
3.	Valge ja kollane		
4.	Tumehall ja pruun		
5.	Tumehall ja helekollane		
6.	Lubjakiht		
Märkuseks, et tõesti ülemine 4. ja 5. kiht on sama värv, samas kui alumist pruuni osa on vahepeal ülevärvitud.

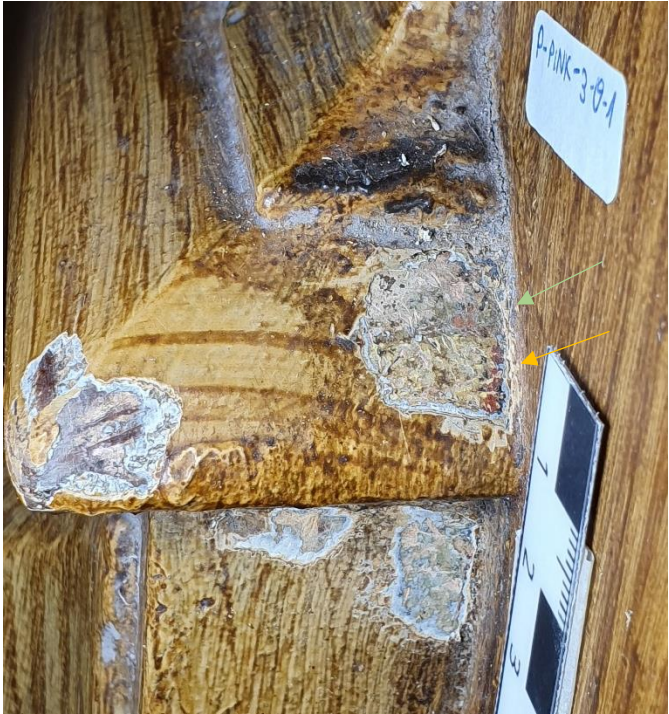
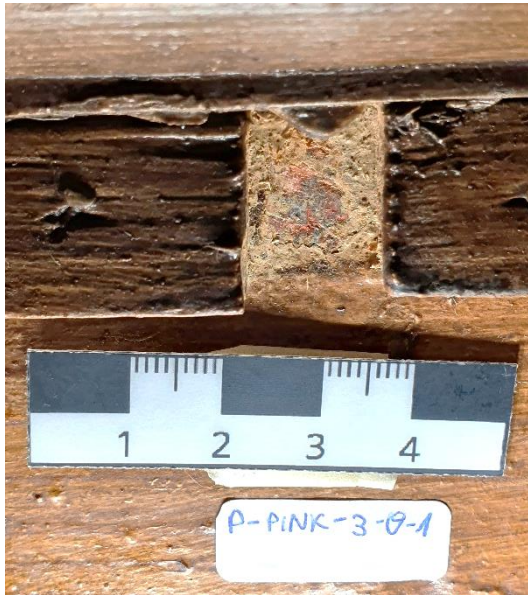
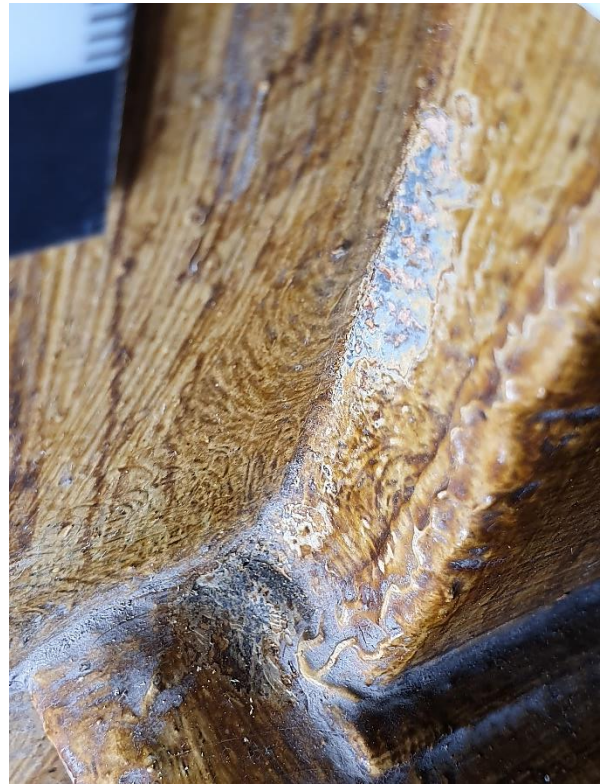
UURINGU TEOSTAJA EKA MUINSUSKAITSE JA KONSERVEERIMISE OSAKOND DANIELA DONTŠEVSKI		KUUPÄEV 9.-13.08.2021	KAART NR 24 SONDAAŽI KOOD P-PINK-3-W-1
OBJEKT Ambla Maarja kirik		VALMIMISAEG XIII saj.	SONDAAŽI PAIKNEMINE PLAANIL

RUUM: Pikihoone		SONDAAŽI ASUKOHA KIRJELDUS Puidust pinkidel väiksemates nurkades.	
JRK NR	VIIMISTLUSKIHD	FOTOD / JOONISED / MÄRKUSED	
alus	Puit (roosakas)

1.	Mõnedes nurkades säilinud maalingud (kollane, roheline, punane, sinine)		
2.	Hammasfriisi hammaste vahel on jäänud ka natukene beeži maalingute peal.		
1(2).	Suuremal osal pinnast esimene kiht on tumehall krunt		
2(2).	Aaderdus.		
Ilmest on enne aaderdust vanem kiht kõik maha võetud, selle pärast on vanema värvi jäägid ainult raskesti kättesaadavates nurkades.		<i>Piihari peal</i>

Hammasfriisi hammaste vahel

Keskel oleva kaare sees.

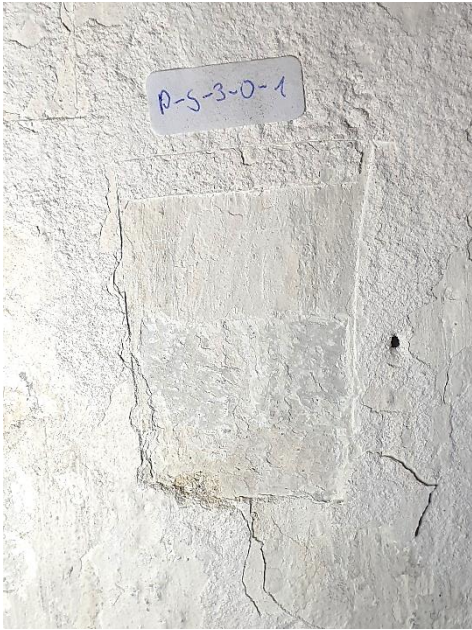
UURINGU TEOSTAJA EKA MUINSUSKAITSE JA KONSERVEERIMISE OSAKOND DANIELA DONTŠEVSKI		KAART NR 25
KUUPÄEV 9.-13.08.2021		SONDAAŽI KOOD P-S-3-O-1
OBJEKT Ambla Maarja kirik	VALMIMISAEG XIII saj.	SONDAAŽI PAIKNEMINE PLAANIL

RUUM: Pikihoone		SONDAAŽI ASUKOHA KIRJELDUS U 2,5 neetri kõrgusel võidukaare ääres.
JRK NR	VIIMISTLUSKIHD	FOTOD / JOONISED / MÄRKUSED
alus	Kivi

1	Krohvikiht	
2.	Hall	
3.	Teine hall	
4.	Beežikas krohvikihit	
5.	Kolmas hall	
6.	Lubjakiht	
Otsiti kvaadreid aga sellisel kõrgusel neid veel polnud näha. Alumisel(2) hallil kihil olid aga mingid tumedamat värvi tilgad mõnedes kohtades.

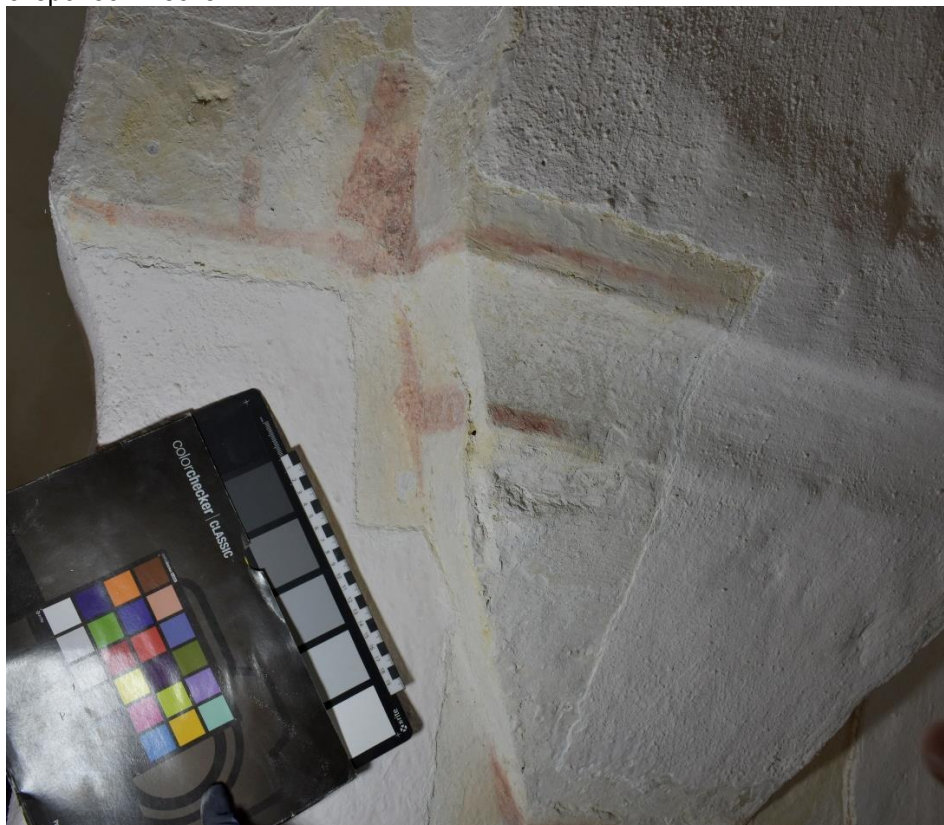
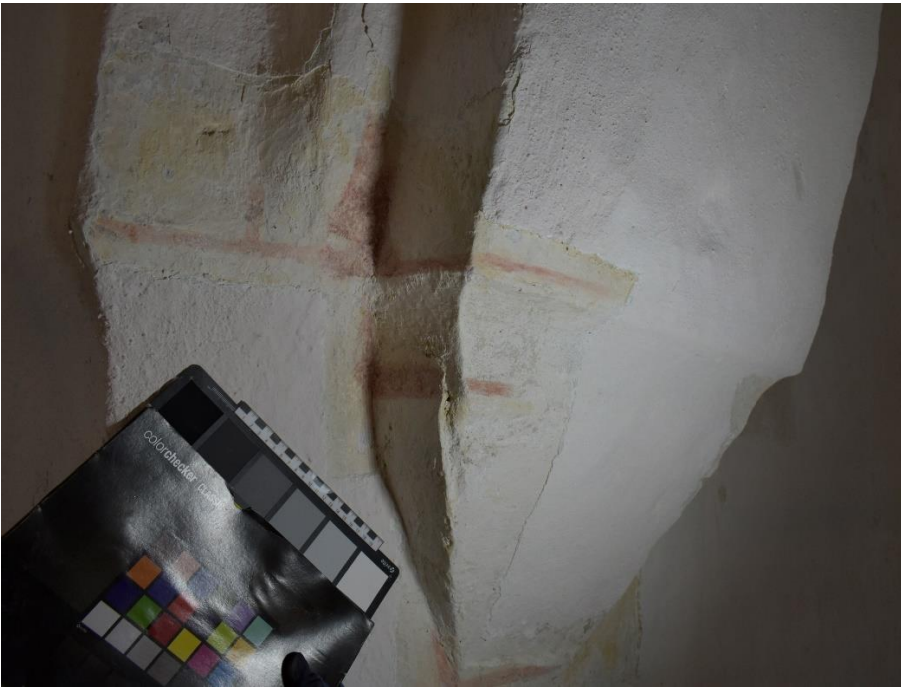
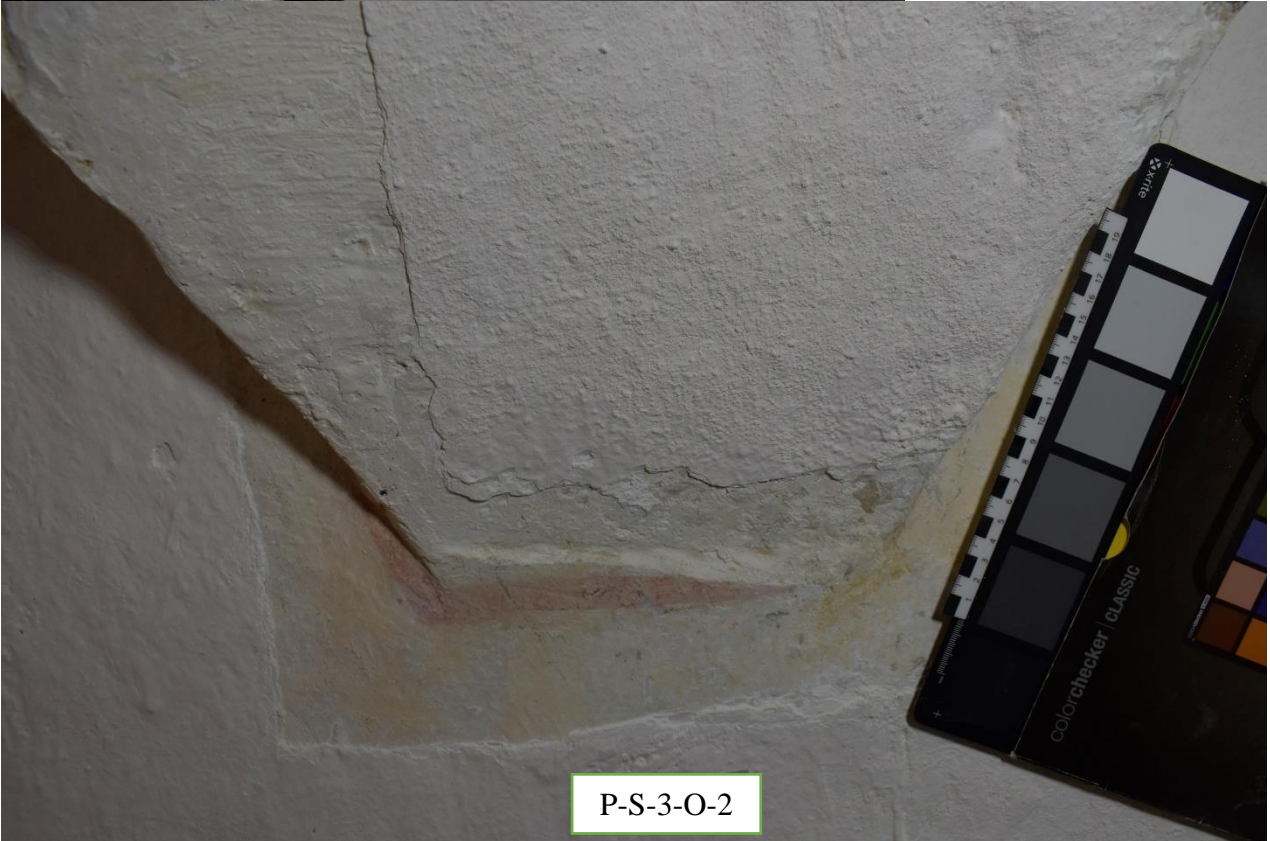
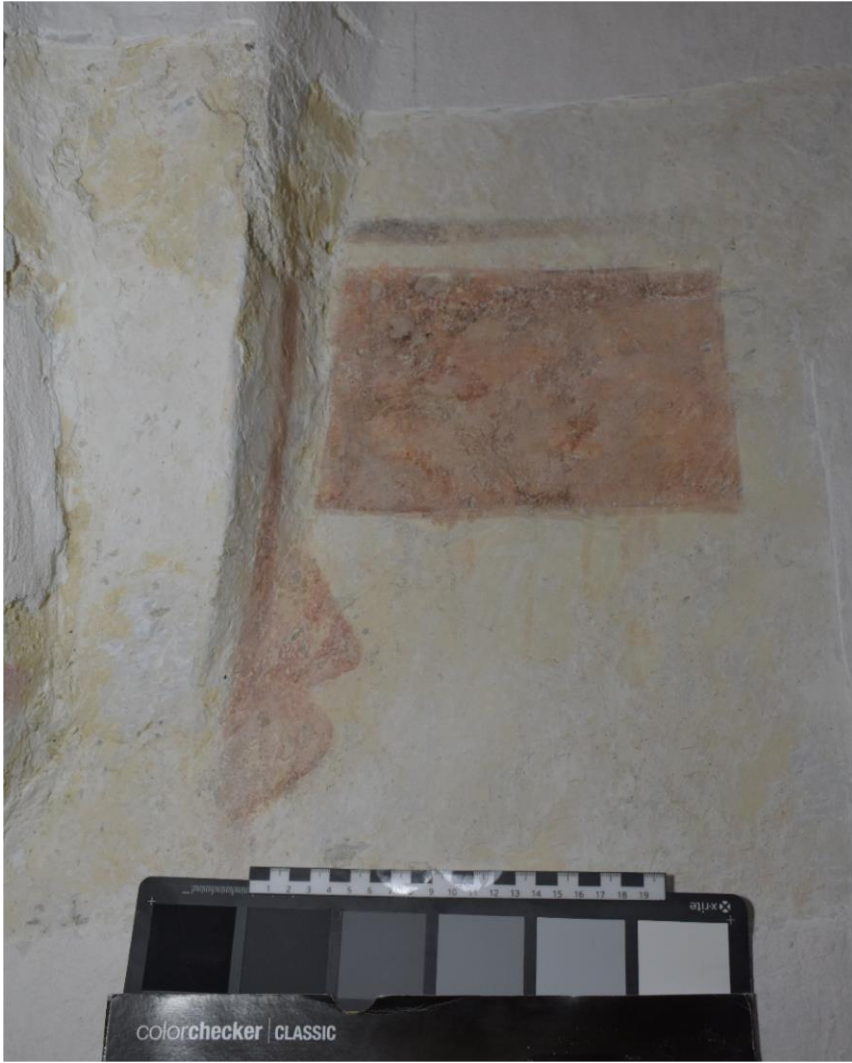
P-S-3-O-2

Konsooli ümbritsevad mitmed punased maalingud. Neid on MFK-ga kinnitatud ja retušeeritud eksponeerimiseks.

Pikihoone idaseina lõunapoolset vööndkaare konsooli ümbritseb punase joonega maaling, mis rõhutab konsooli vormi. Nii nagu kooriruumi kagunurgas on siingi võlvi servjoone otsa juures keerukam paunakestega ornamendi katke.

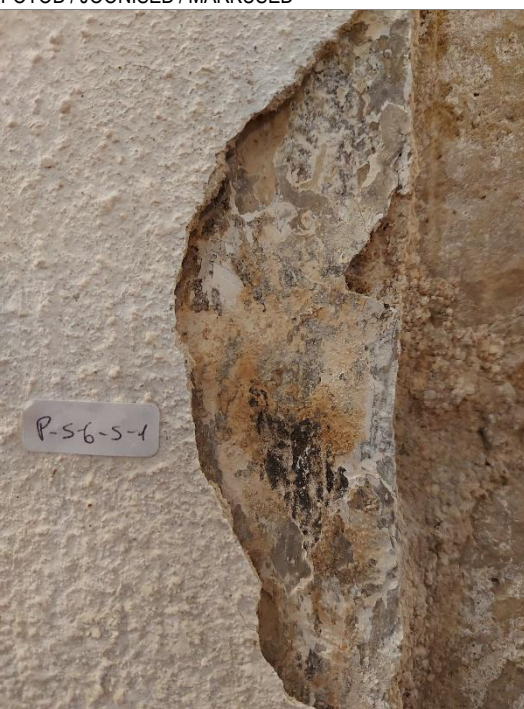
UURINGU TEOSTAJA EKA MUINSUSKAITSE JA KONSERVEERIMISE OSAKOND HEIE VEEVÄLI		KAART NR 27
OBJEKT Ambla Maarja kirik		SONDAAŽI KOOD P-S-6-S-1
VALMIMISAEG XIII saj.		SONDAAŽI PAIKNEMINE PLAANIL

RUUM: KIRIKUHOONE PIKIRUUM		SONDAAŽI ASUKOHA KIRJELDUS Lõuna seinas asuva ukse lääne küljel.
JRK NR	VIIMISTLUSKIHD	FOTOD / JOONISED / MÄRKUSED
Alus	Kivi

1.	Pruun	
2.	Helepruun	
3.	Kollane	
4.	Tumepruun	
5.	Kordub helepruun

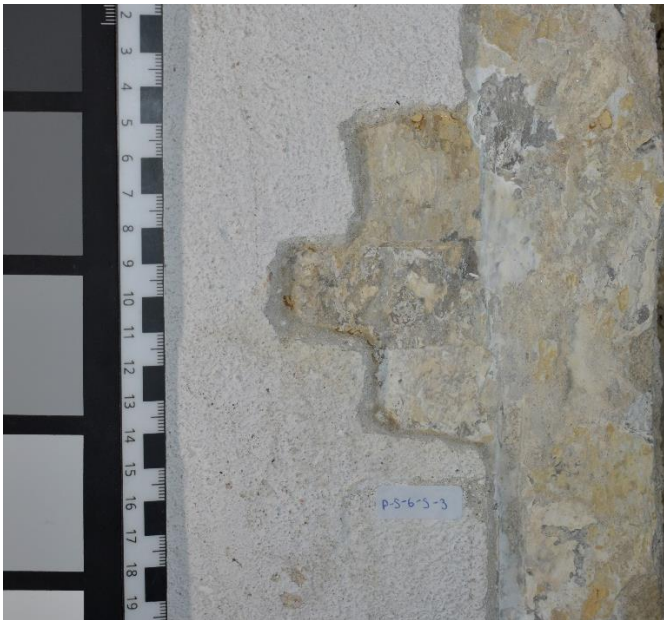
1.	Valge		
2.	Heledam hall		
3.	Helekollane		
4.	Tumehall		
5.	Beež		
6.	Ergas kollane		
7.	Pruun		
Märkimisväärne on see kinnimüüritud portaalil leidub suurem osa samu kihte, mis mujal kirikus. Eriti paistab silma tumehall, kuna muud kihid ja nende värvused on halvasti vaadeldavad.

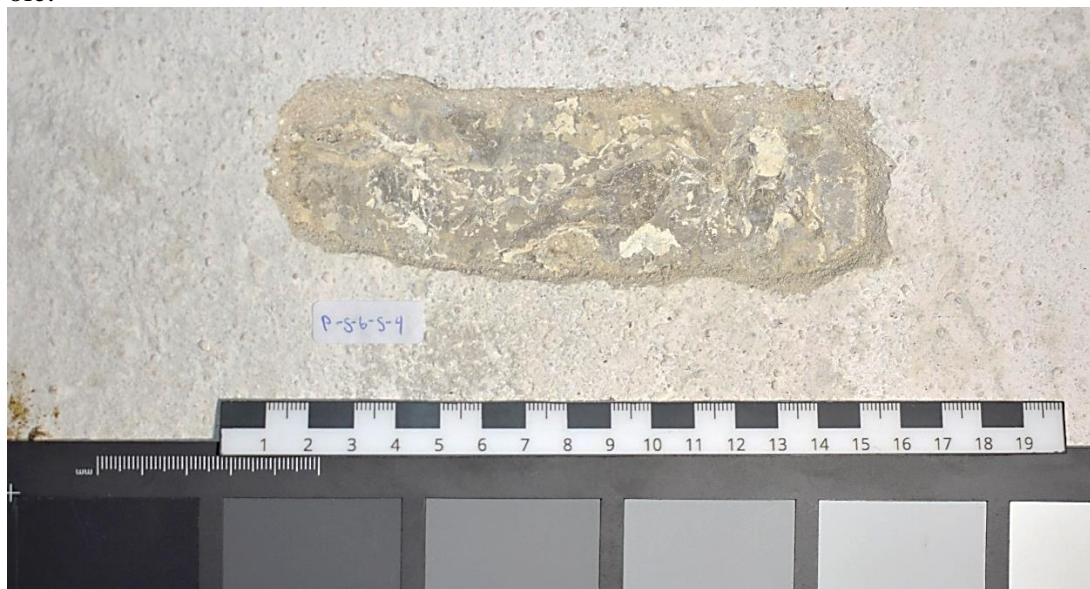
Sondaaži eesmärk oli ülevaadata konkreetne tumehall kiht, oli leitud et sellel kindlasti mingit maali ei ole.

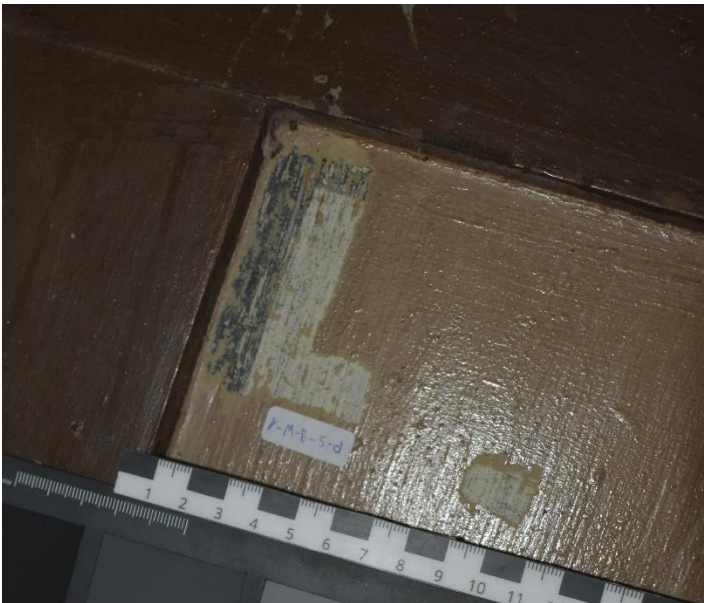
1.	Rohekas valge		
1.1	must		
2.	Helepruun		
	Proovisime sondaažidega välja selgitada, kas rõdu tahvlitel võis värvikihi all maalingud olla. TAHvlitelt tuli välja ainult üks varasem värvi kiht, hele tahvel musta raamiga.

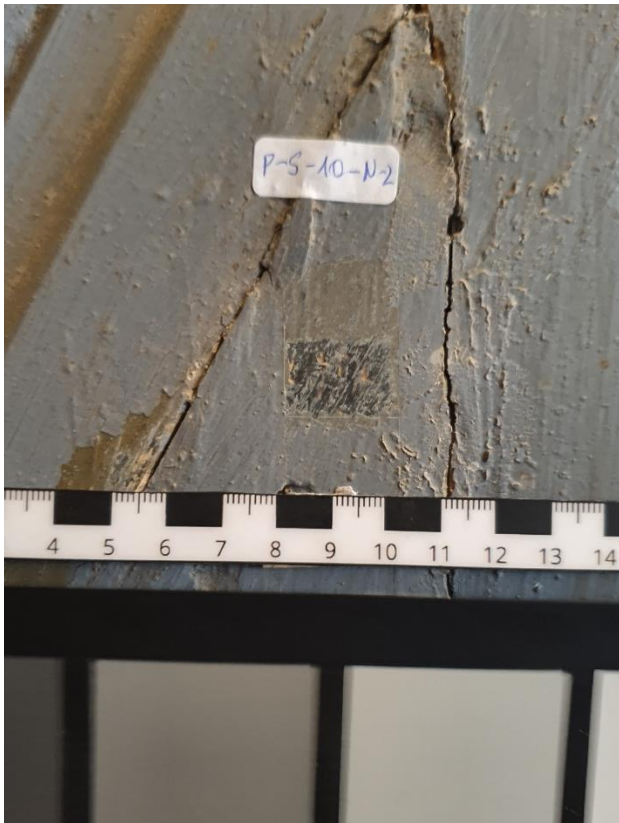
VALMIMISAEG XIII saj.		SONDAAŽI ASUKOHA KIRJELDUS Orelirõdule viiva trepi peal oleval uksel, u 1,5 m kõrgusel.
RUUM: Pikihoone		
JRK NR	VIIMISTLUSKIHD	FOTOD / JOONISED / MÄRKUSED
alus	Puit	
1.	Tumehall/must	
2.	Rohekas hall	
3.	Sinakas hall	
Treppi profiili osades teiseks kihiks oli juba tumedam rohekas-hall toon.

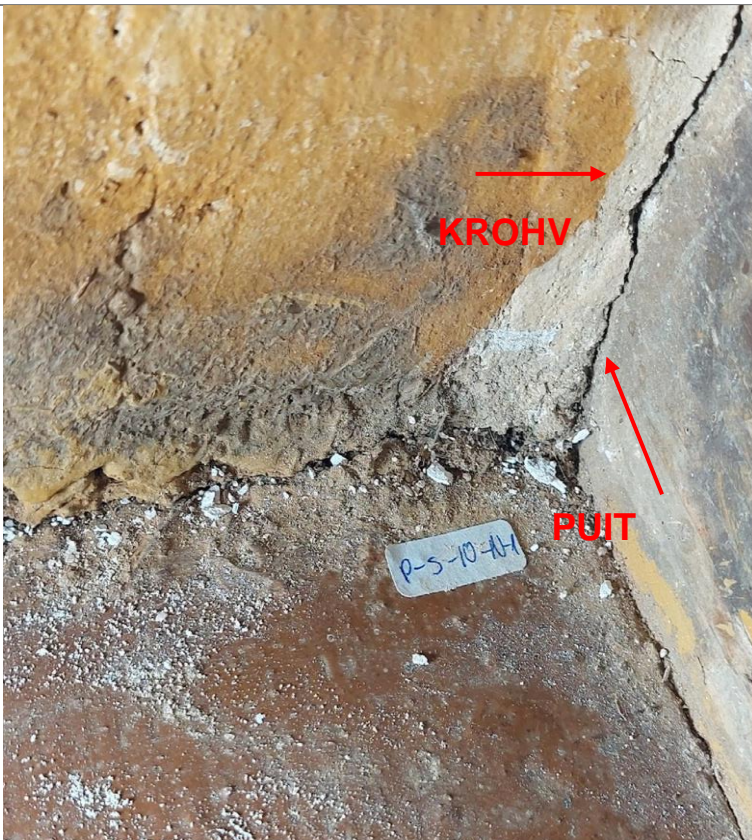
<p data-bbox="821 1966 1576 2110">Sondaaž iseloomustab krohvikihi suhestumist orelirõdu rinnatisega - krohvikiht ulatub orelirõdu puitkonstruktsiooni peale.</p>
1	Hele lubivärv	
2	Kollane lubivärv

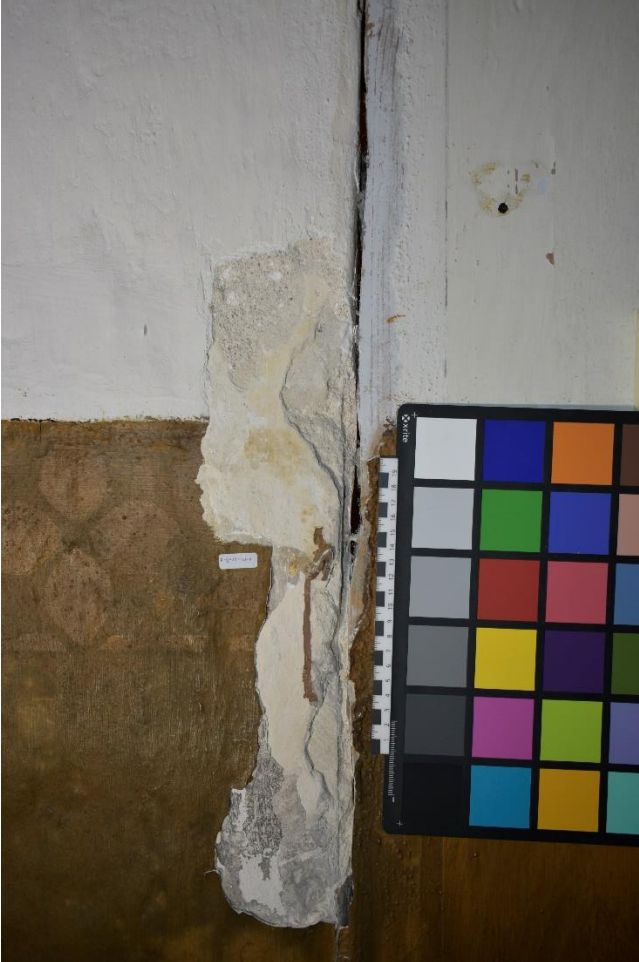
RUUM: Pikihoone		SONDAAŽI ASUKOHA KIRJELDUS U 1,5 meetri kõrgusel

1.	Hallikas krohv	
2.	Helehall	
3.	Lubjakiht	
4.	Kollane/ beež	
5.	Tumehall	
6.	Pruun	
Eesmärk oli avada kollakat kihti kuna see tundus kahtlaselt sile, kuid sellelt ei leidunud midagi märkimisväärset.

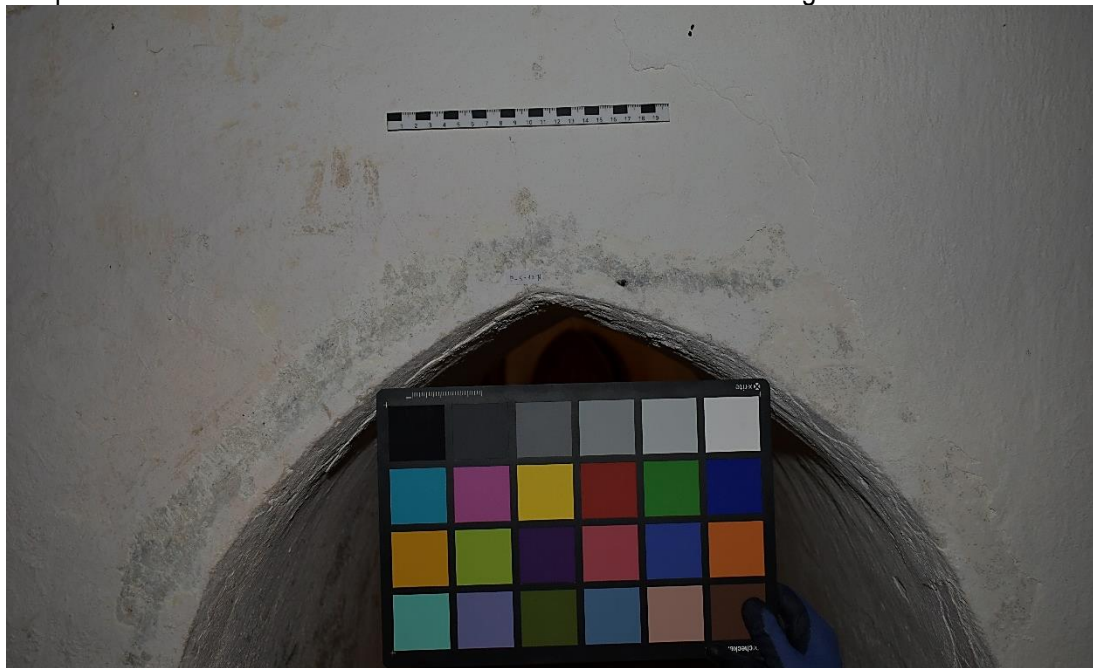
Tumehall kiht järsult katkestub portaali paremal poolel. Vasakul poolel tundub nagu kiht ei ole siiski olnud ühtlaselt tumehall ning kõige tumedamad osad võisid olla maalingud hallikas-beeži tagaplaaniga, aga et täpsemalt öelda ei ole kiht piisavalt vaadeldav/säilinud. Otse tumehalli all on helekollane nagu ka muudes kohtades.

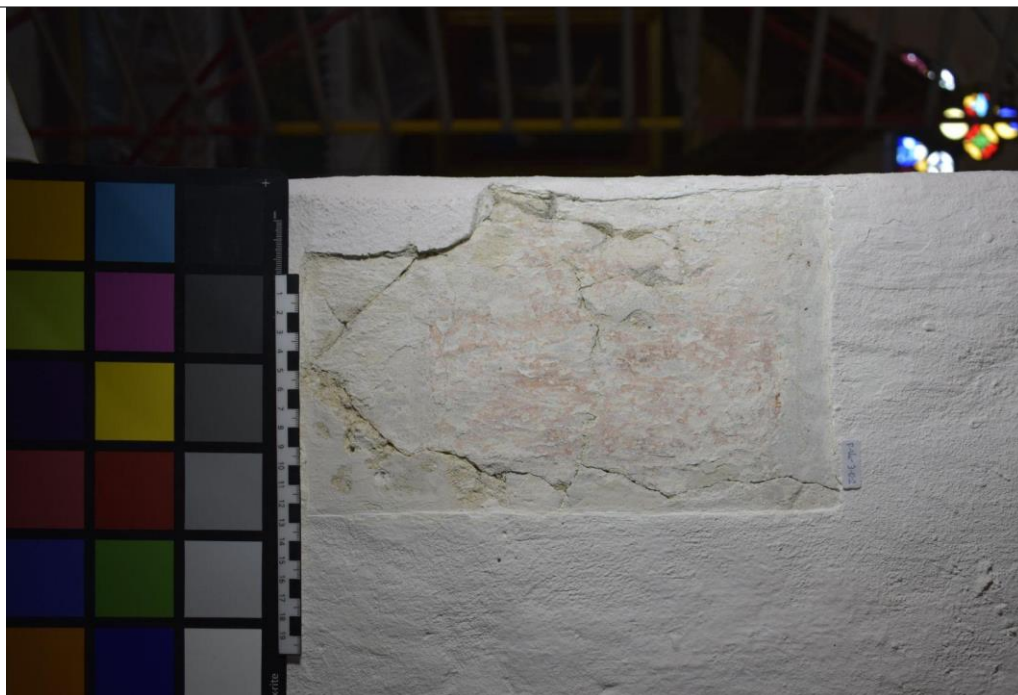
Pinnalt avanes ristkülikukujuline punast värvi kvaader.

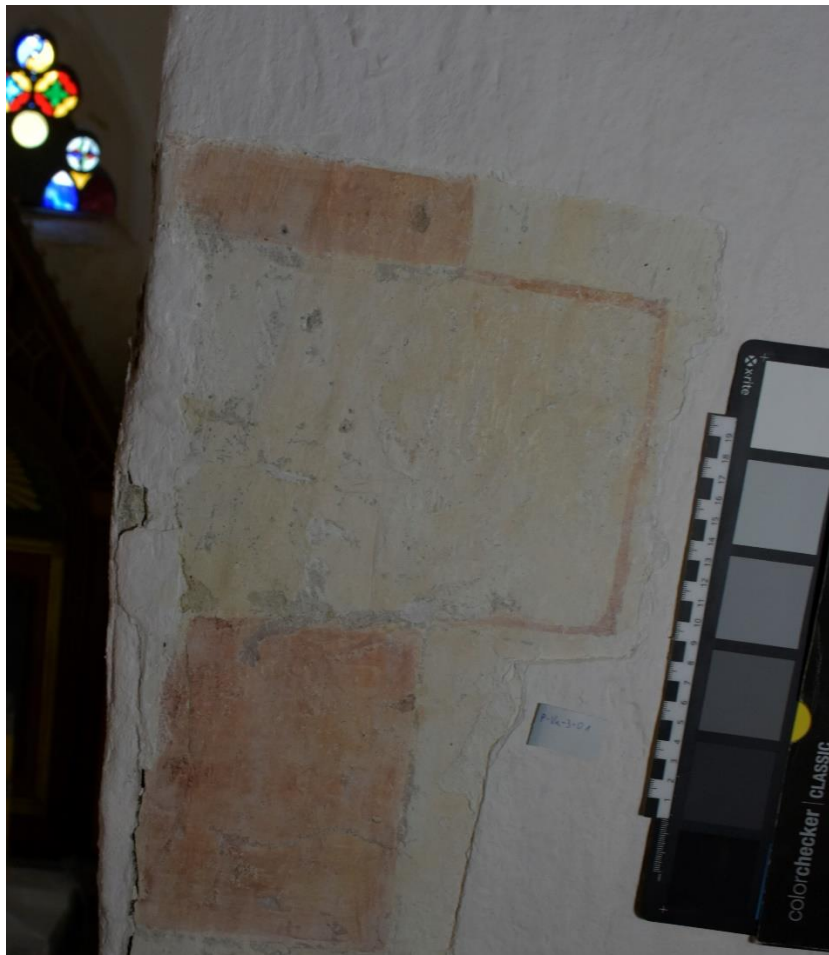
Alumisel kihil avanes kvaadrite järjestus – punane, valge punase äärega, punane. Ülemine poolik kvaader hiljem avati täielikult vaatlemiseks. Maaling retušeeriti. Punased kvaadrid lähevad üle nurga ja jätkuvad võidukaare sisemisel tahul.
