Karuse kiriku sisekliima, Hobo U-12 013; temp $\pm 0,35$ °C, RH $\pm 2,5$ %.

Targo Kalamees, Lembit Kurik, Tallinna Tehnikaülikool, lembit.kurik@ttu.ee

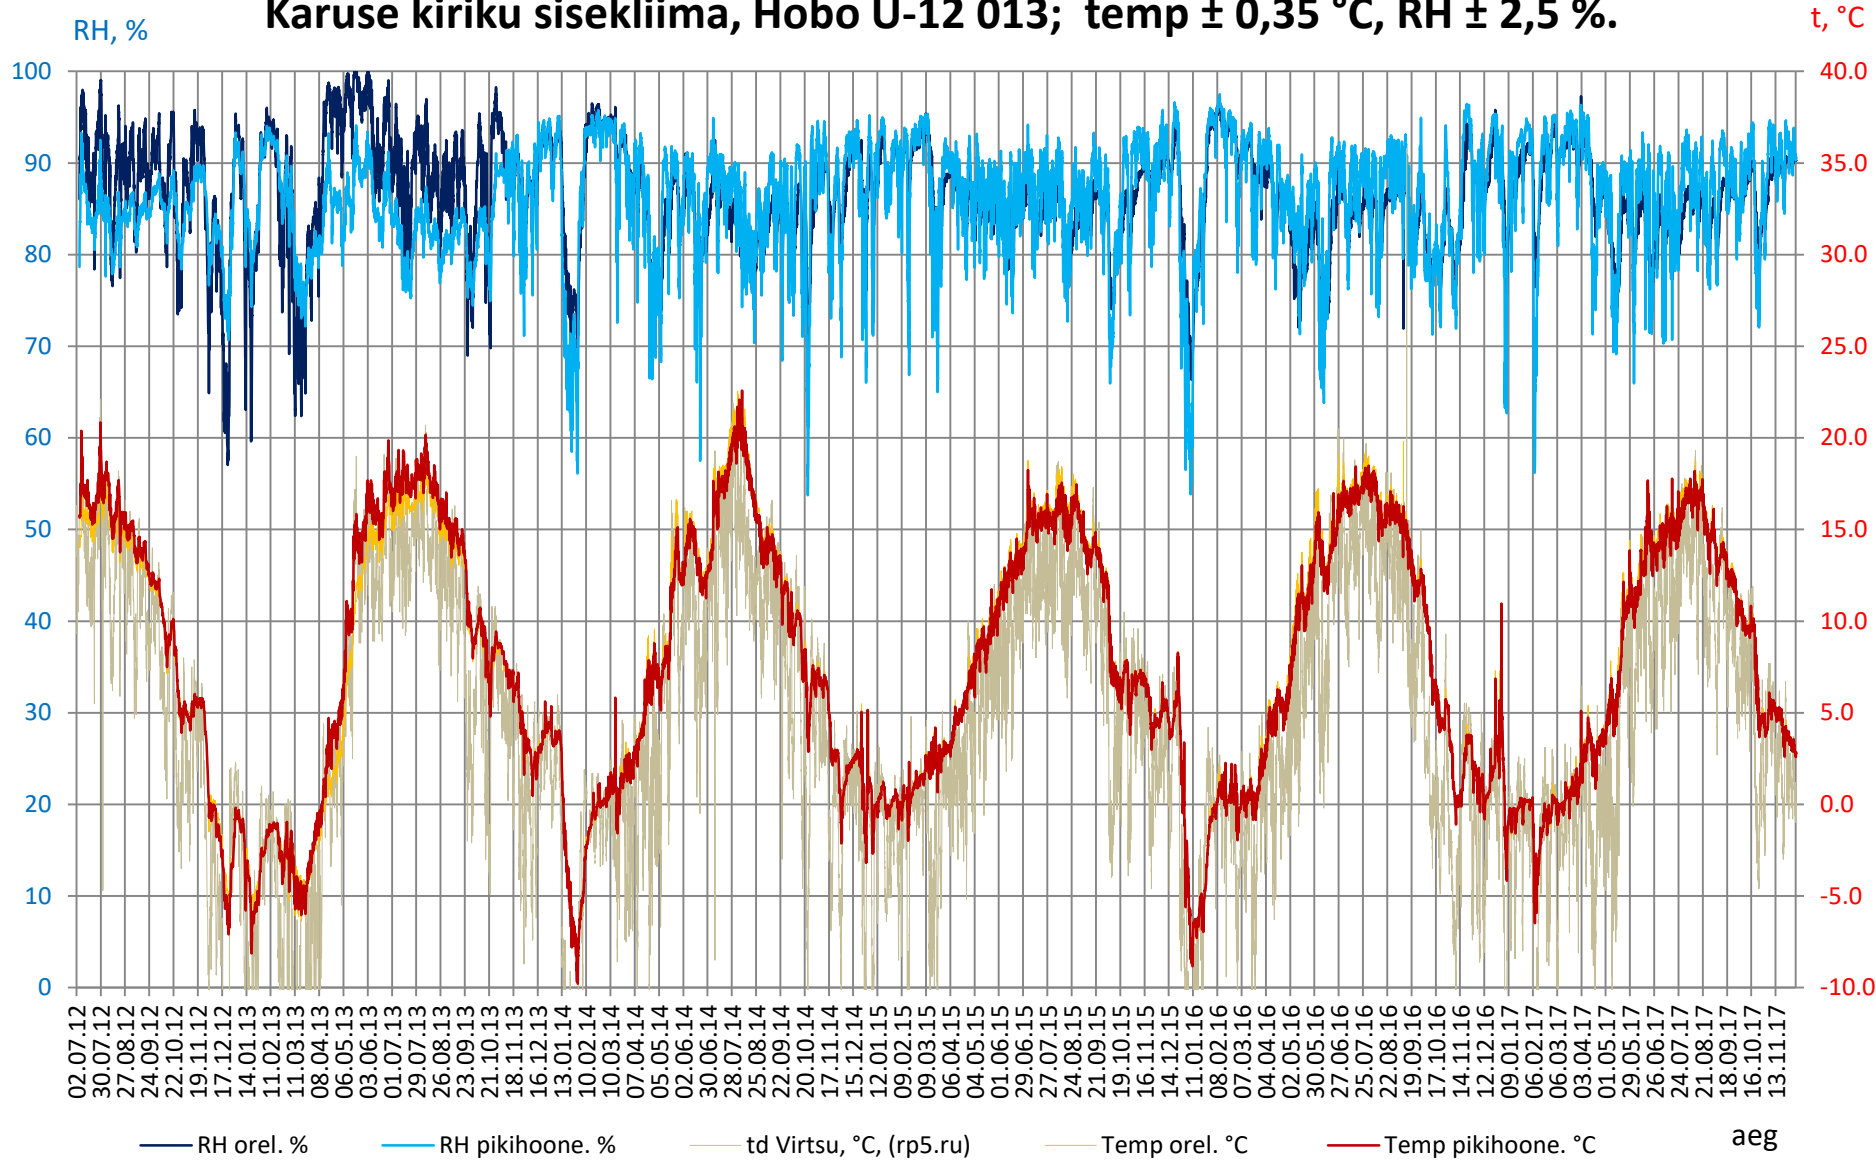
Keskm RH pikihoone = (86.1 \pm 2.5)%
