# Pöide kiriku maalingute leiud 2012

**Hilkka Hiiop, Anneli Randla**

## **EESMÄRK JA KORRALDUS**

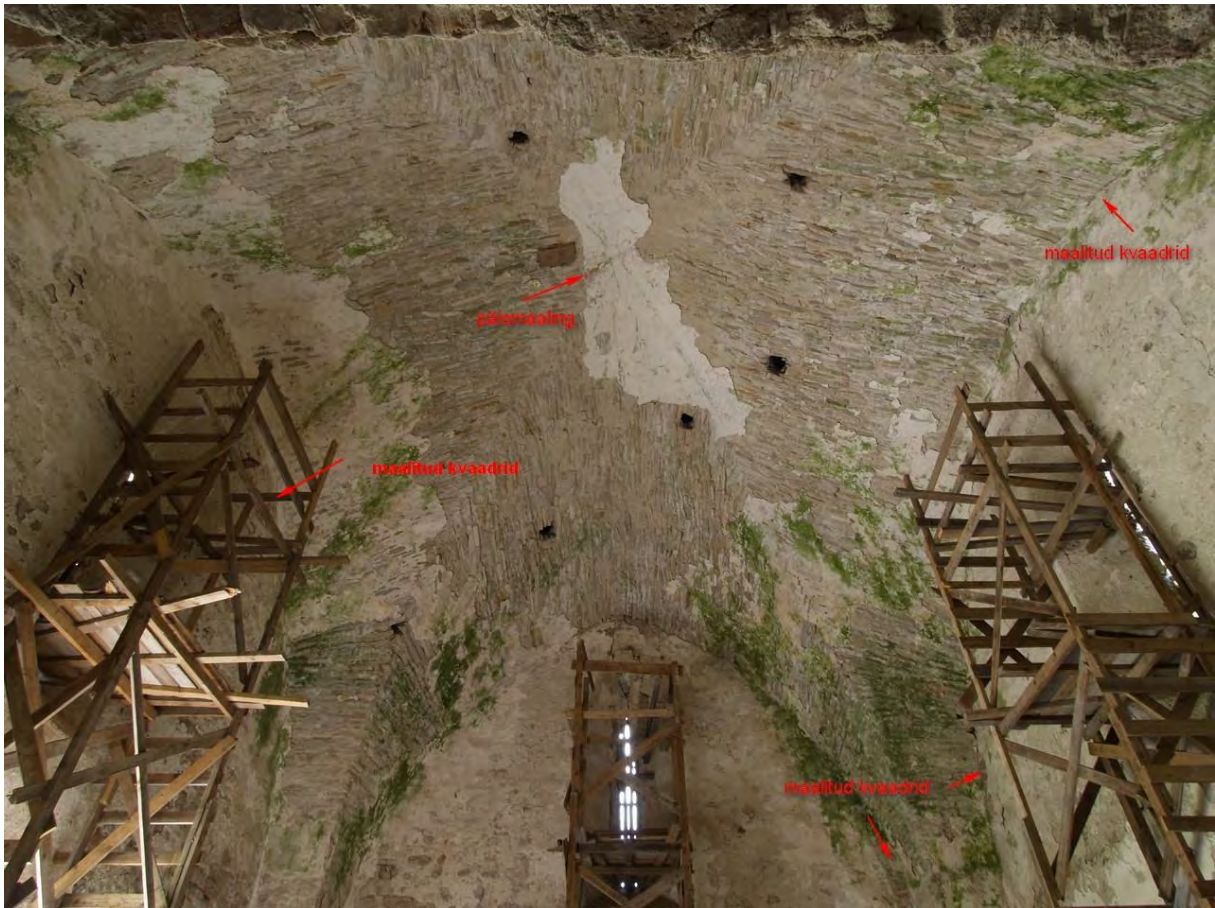
Maalingufragmendid on nähtavad kolmel keskaegsel kilpseinal (põhja-, lõuna- ja lääneseinal), võlvi servjoontel ning võlvipäises.

2 Tornialune võlvik maalingufragmentide asukohtadega. Kõik fotod Peeter Säre, kui ei ole märgitud teisiti.

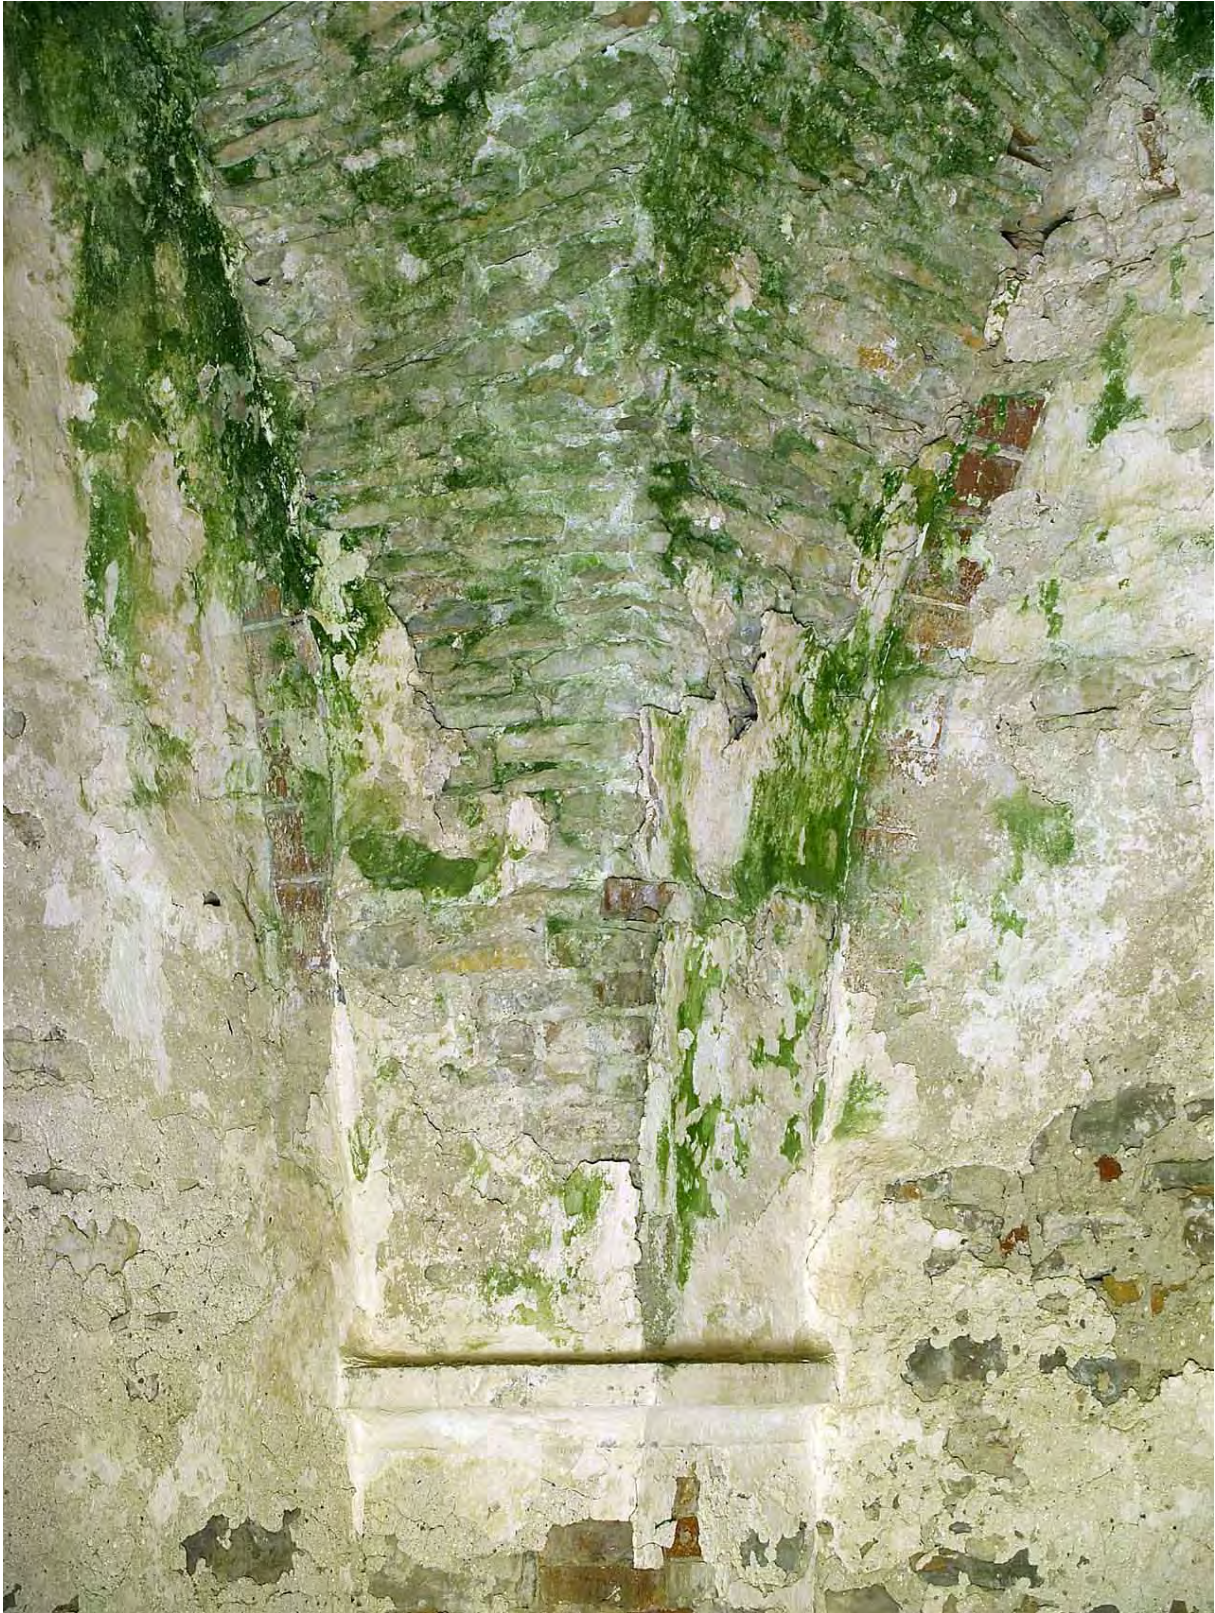
Kilpseinte suurimad säilinud polükroomsed maalingufragmentid asuvad lääneseina põhjapoolse ja põhjaseina läänepoolse võlvikanna juures. Maalingud asuvad nn gooti krohvil ja on suure tõenäosusega selle krohvi esimene värviviimistlus. Kilpseina ülaserva on maalitud mustjas-halli joonega raamistatud punased kvaadrid, mille vuugid on markeeritud valge joonega. Kohati on värvikiht väga pastosne. Seal, kus värvikiht on pudenenud, on näha, et kvaadrite väliskontuurid on krohvi sisse pressitud.

3 Tornialuse võlviku loodenurk kilpseintele maalitud kvaadritega.

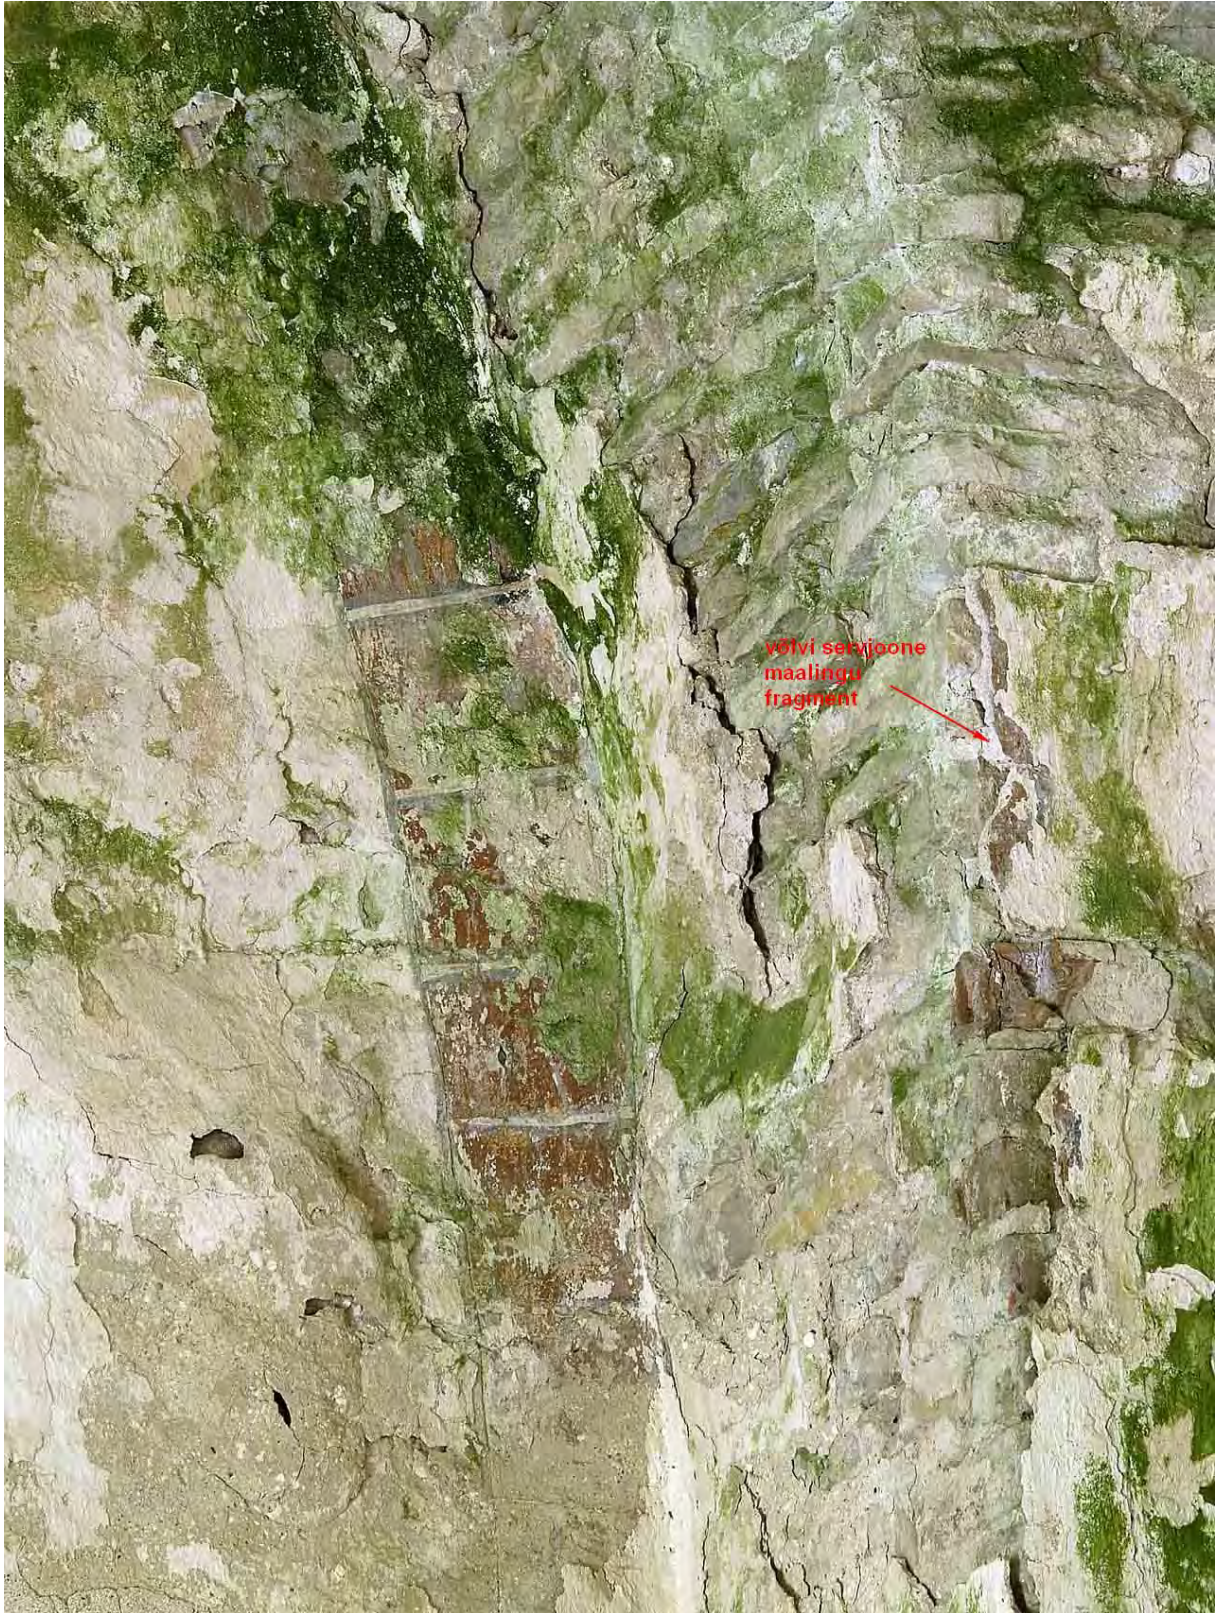
4 Maalitud kvaadrid tornivõlviku lääneseina põhjaküljel. Võlvi servjoonel on näha väheseid punase värvi katkeid.

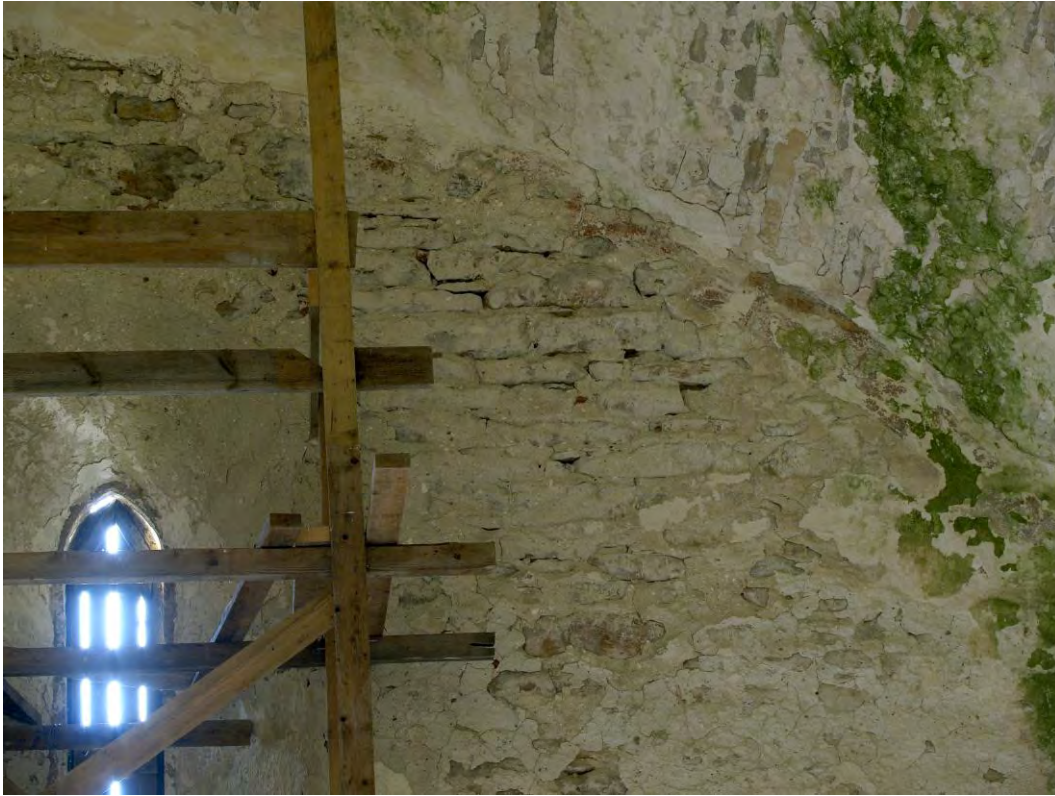
5 Tornivõlviku lõunasein kvaadermaalingu fragmentidega.

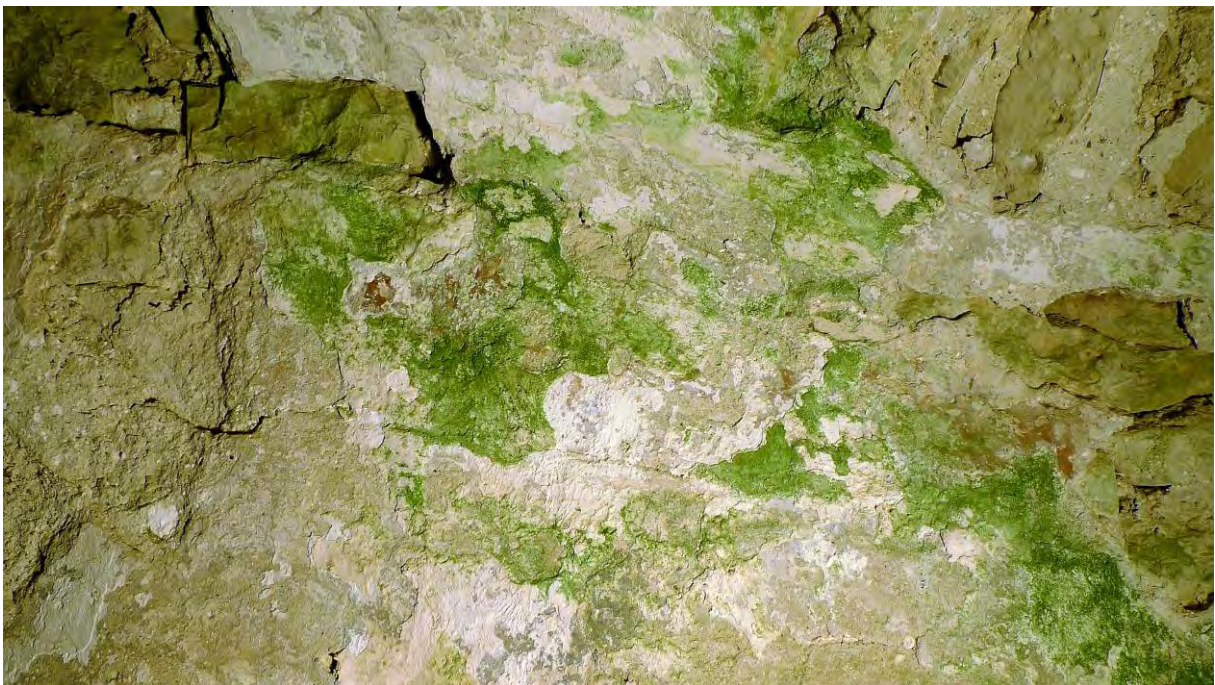
8 Tornivõlviku põhjaseina kvaadermaalingualune joonise sissepressimisjälj. Foto Hilka Hiiop.

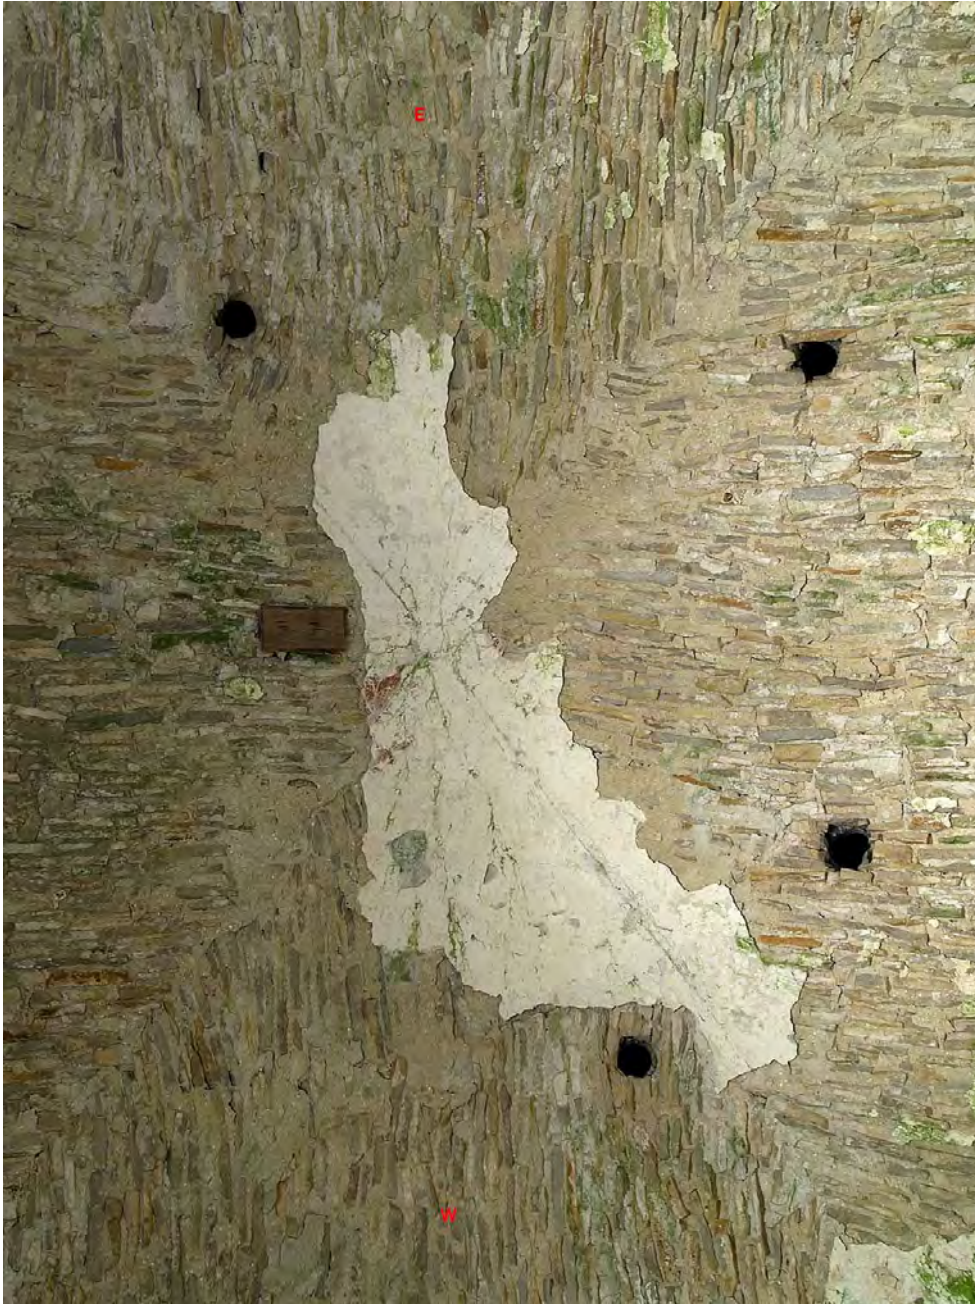
Võlvipäises asuv maaling on tornialuse võlviku suurim säilinud polükroomne detail. Tegemist on piki servjooni võlvitippu koonduva kujundiga, mille keskosa on osaliselt hilisemate lubjakihtide alt paljandunud. Tellingu ebapiisava kõrguse tõttu ei õnnestunud seda ala korralike sondaažidega kontrollida.

9 Törnivõlviku tipus säilinud krohvi- ja värviviimistlusega ala päismaalinguga.

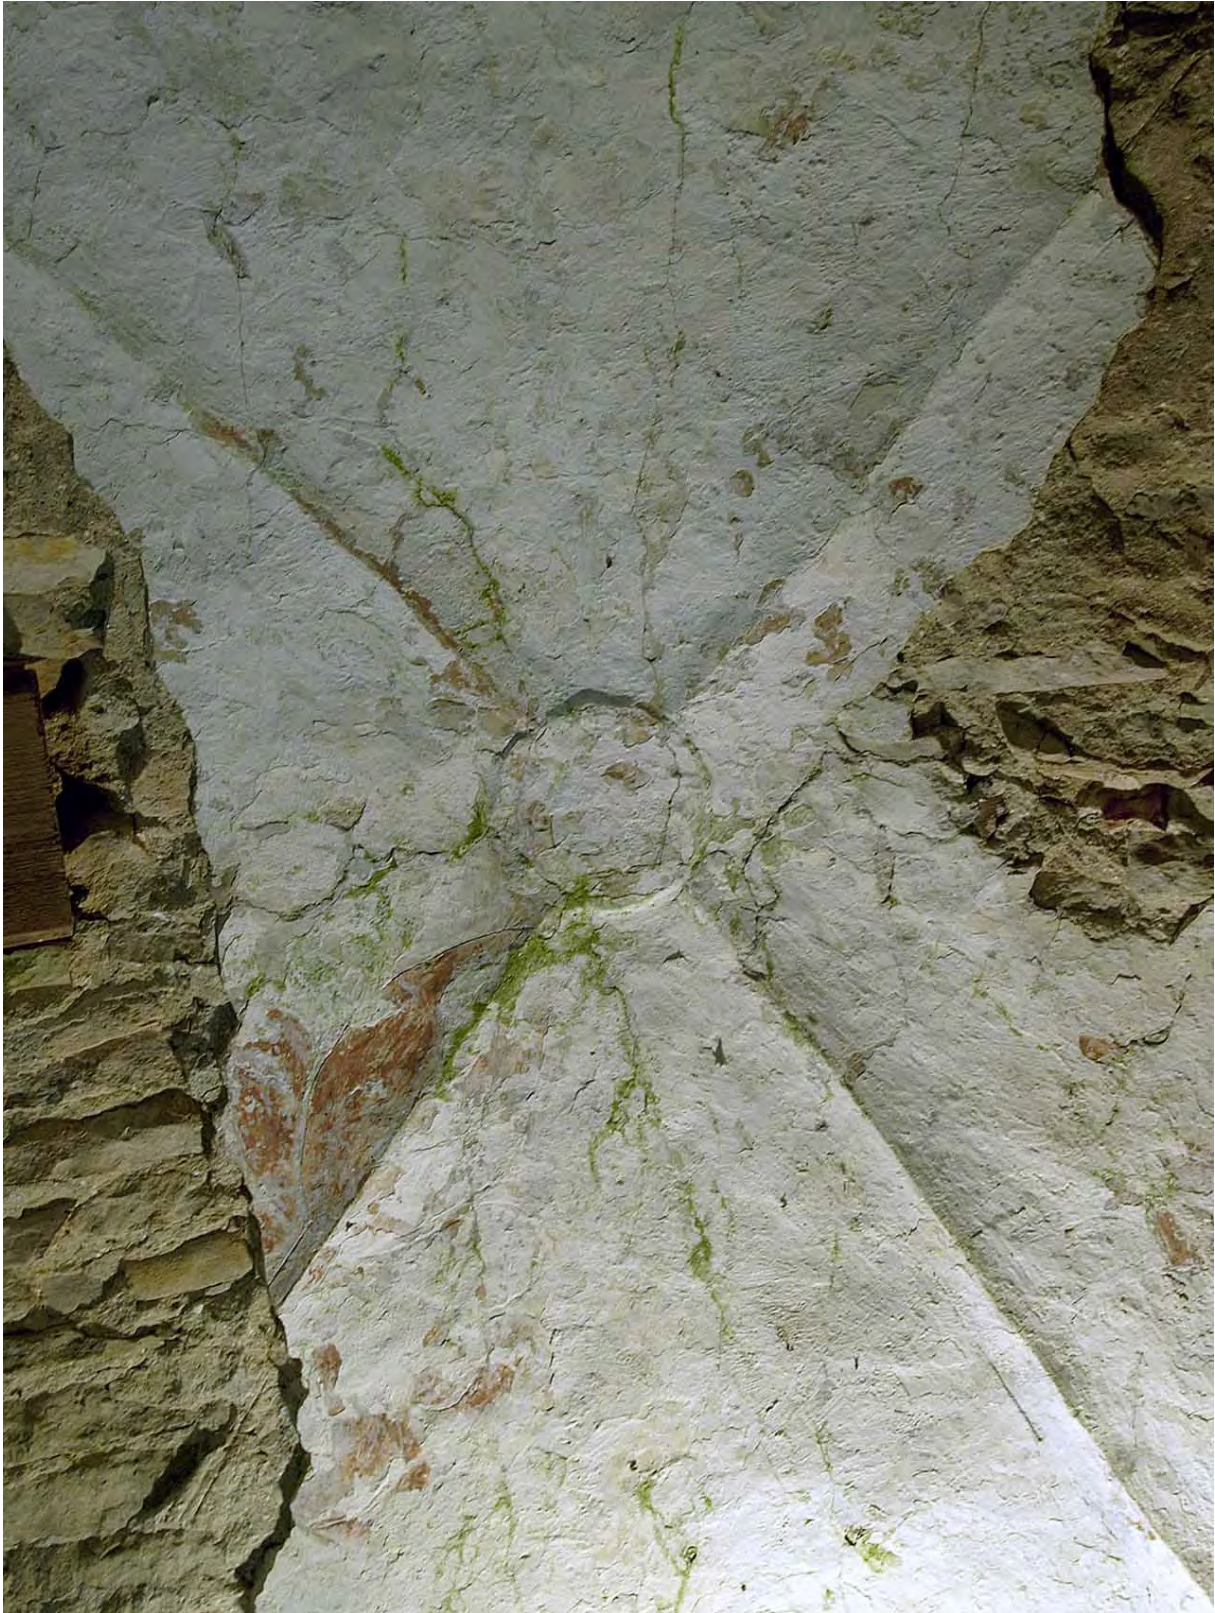
Võlvi tipus on krohaviga modelleeritud kergelt eenduv sõõrjas „päiskivi“ (ring on tõmmatud ette sirkliga), millest lähtuvad neli servjoont. Servjooned on kahekihilise krohaviga modelleeritud teravselgseteks.

10 Reljeefne „päiskivi“ ja teravselgsed servjooned. Maaling on paremini loetav „päiskivist“ allpool.

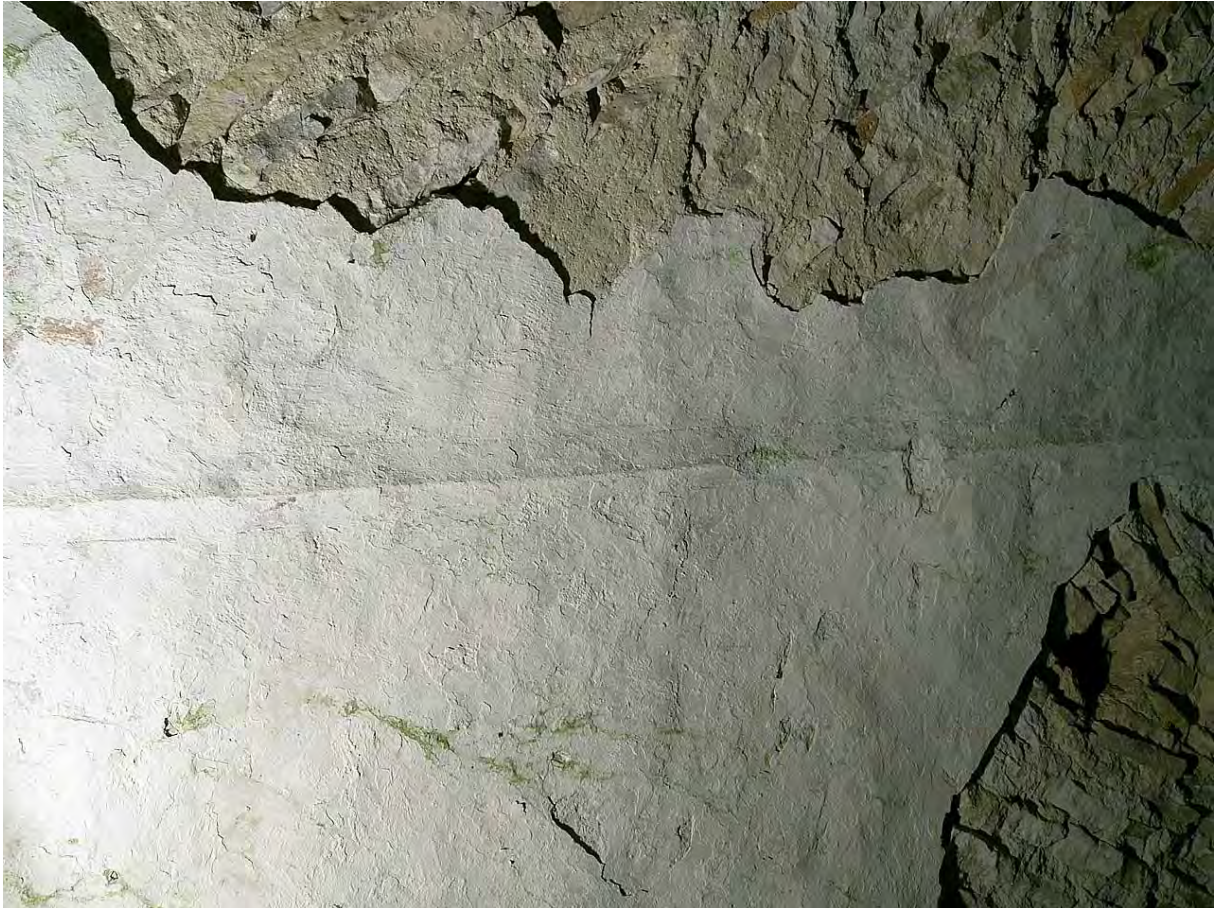
11 Reljeefne võlvi servjoon. Läbi hilisemate valgete lubjakihtide kumab maalitud roide piirjoon, kohati on paljandunud punast värvi.

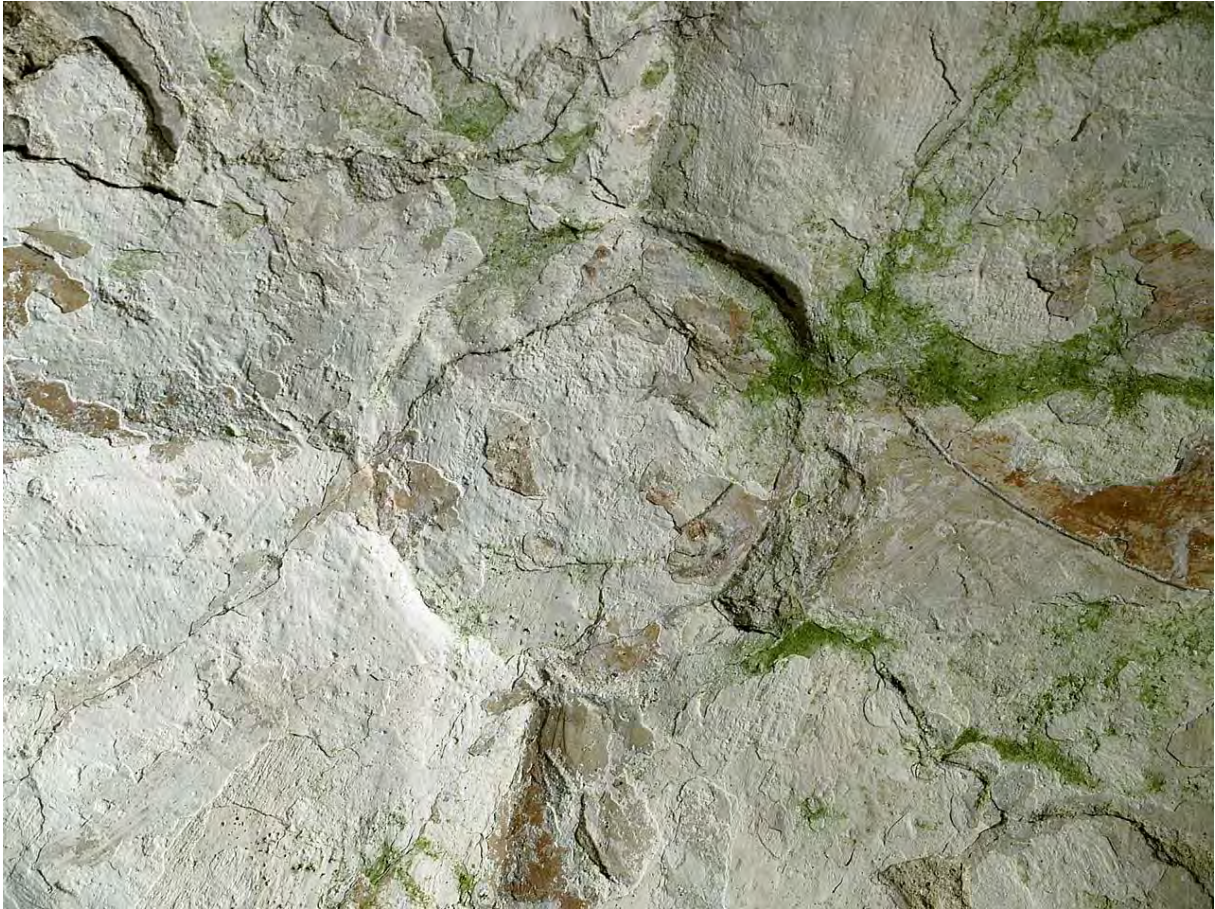
### 13 „Päiskivi“.

„Päiskivil“ kohati avanenud maalingukihil on näha heledal taustal punaseid ning sinakashalle fragmente. Kuna maalingut ei avatud, jäi „päiskivil“ kujutatatu praegu ebaselgeks.

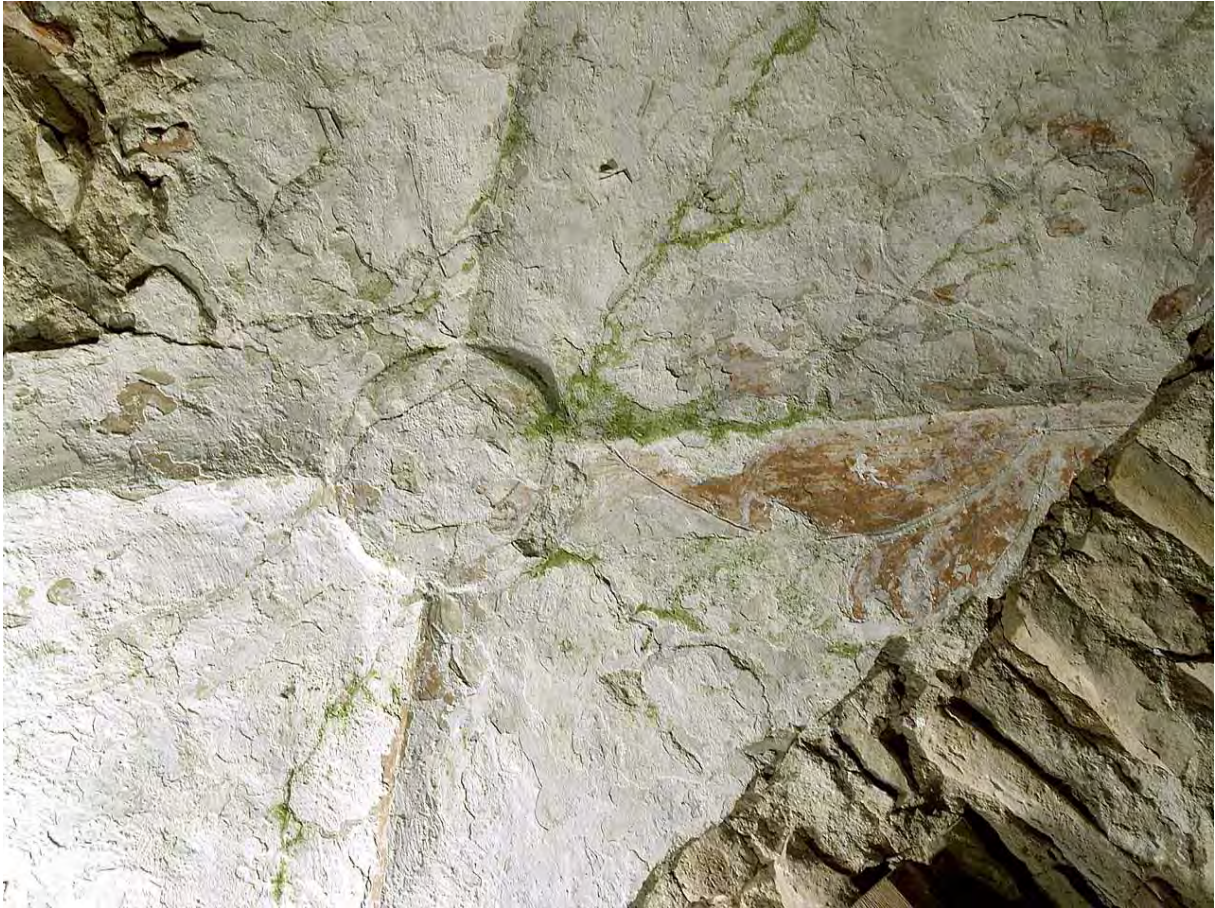
Maalitud päiskivi ümbritsevad lopsakad taimemotiivid. Edelasuunas jooksva võlvi servjoonel on punasega maalitud joonisel kujutatud lehemotiiv. Maalingu lähemal vaatlemisel on näha ka märja krohvi sisse tõmmatud vabakäeline alusjoonis. Jooned on jõulised ja teravate servadega, kujundit on osaliselt töö käigus korrigeeritud. Maalingukiht ei järgi kõikjal alusjoonist, lehemotiive on kohati kavatsetust lopsakamaks maalitud.

14 „Päiskivi“ ümbritsevad taimemotiivid.

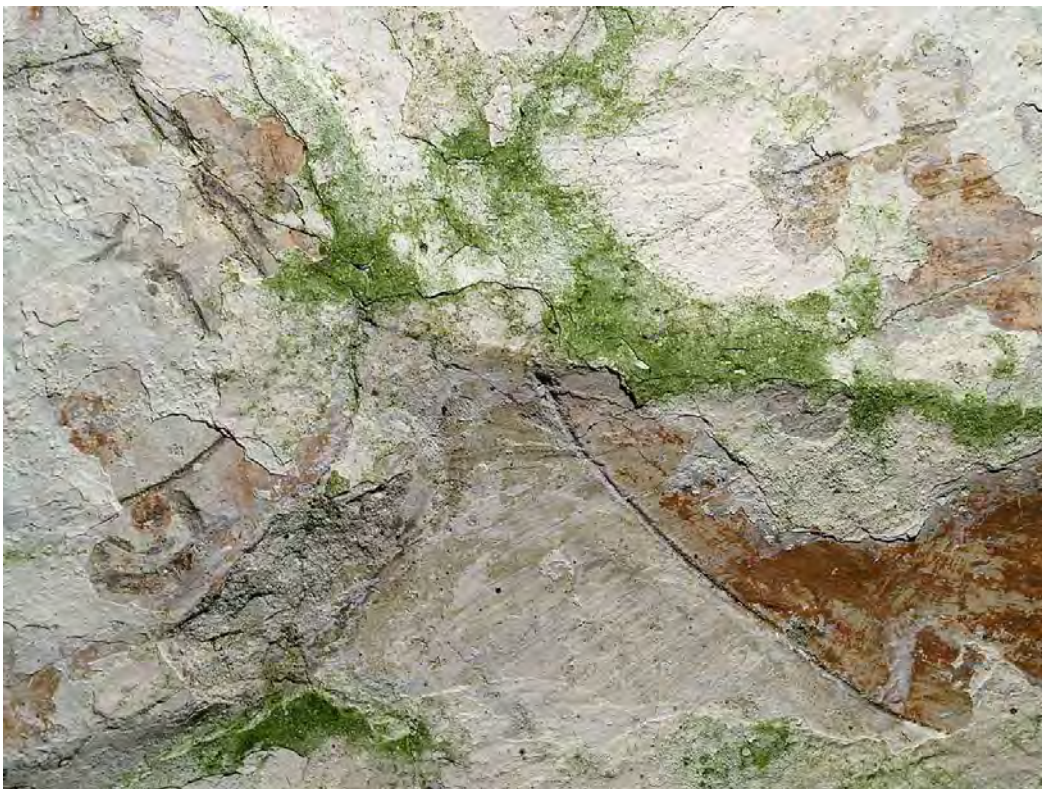
15 Detail päismaalingust vaba käega ette tõmmatud alusjoonisega.

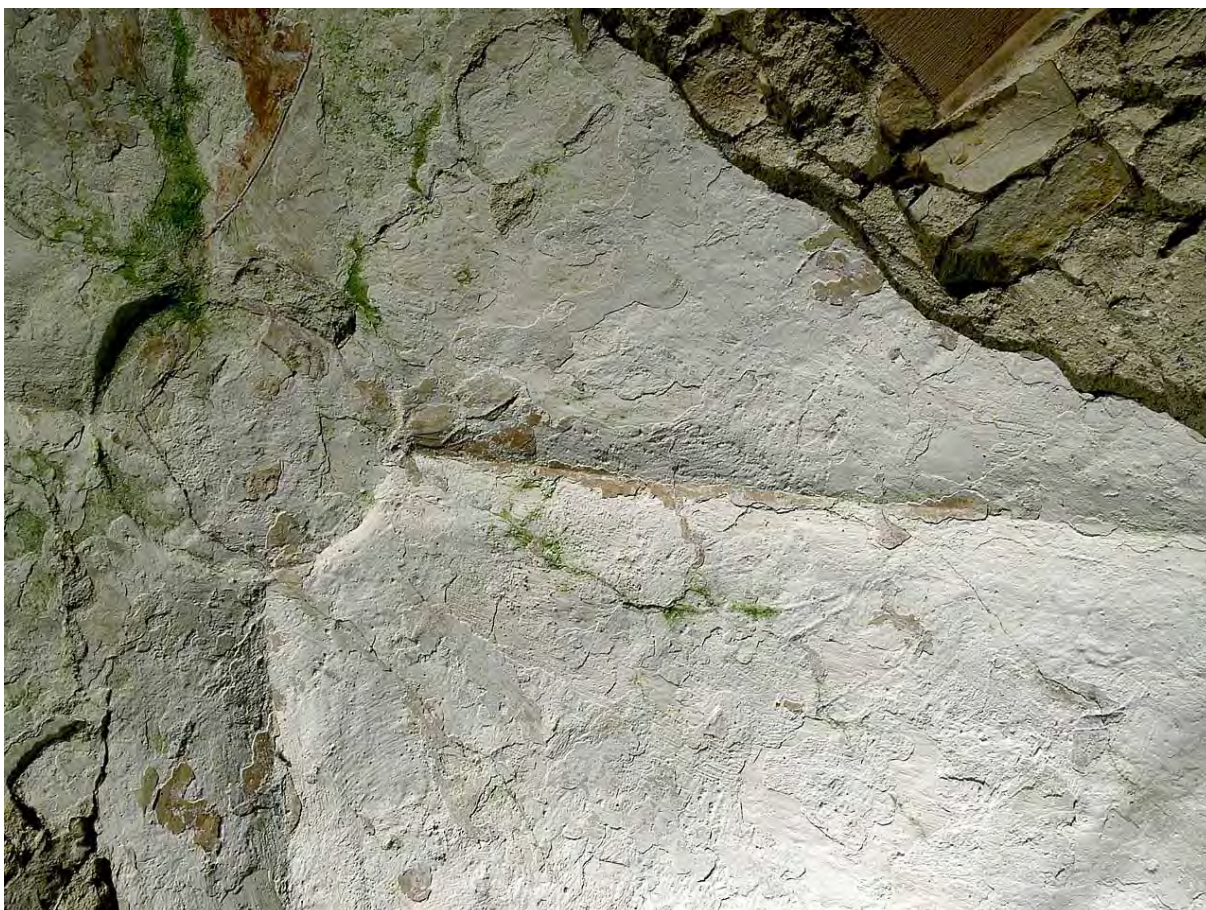
#### 18 Läbi hilisemate lubjakihtide kumab taimemotiivi alusjoonis ka piki teisi servjooni.

Sama kujund kordub teistel võlvi servjoontel. Läbi lubjakihtide on alusjoonis kohati jälgitav. Samuti on siin-seal lubjakihtide alt paljandunud sarnast punast pigmenti. Suurte krohvikadude tõttu ei ole maalingu ulatus selge (nähtavas osas on kujundi diameeter ca 180 cm), võimalik, et motiivi lõpetust saaks kindlaks teha loodesuuna servjoonel, kus krohvikiht on kõige ulatuslikumalt säilinud.

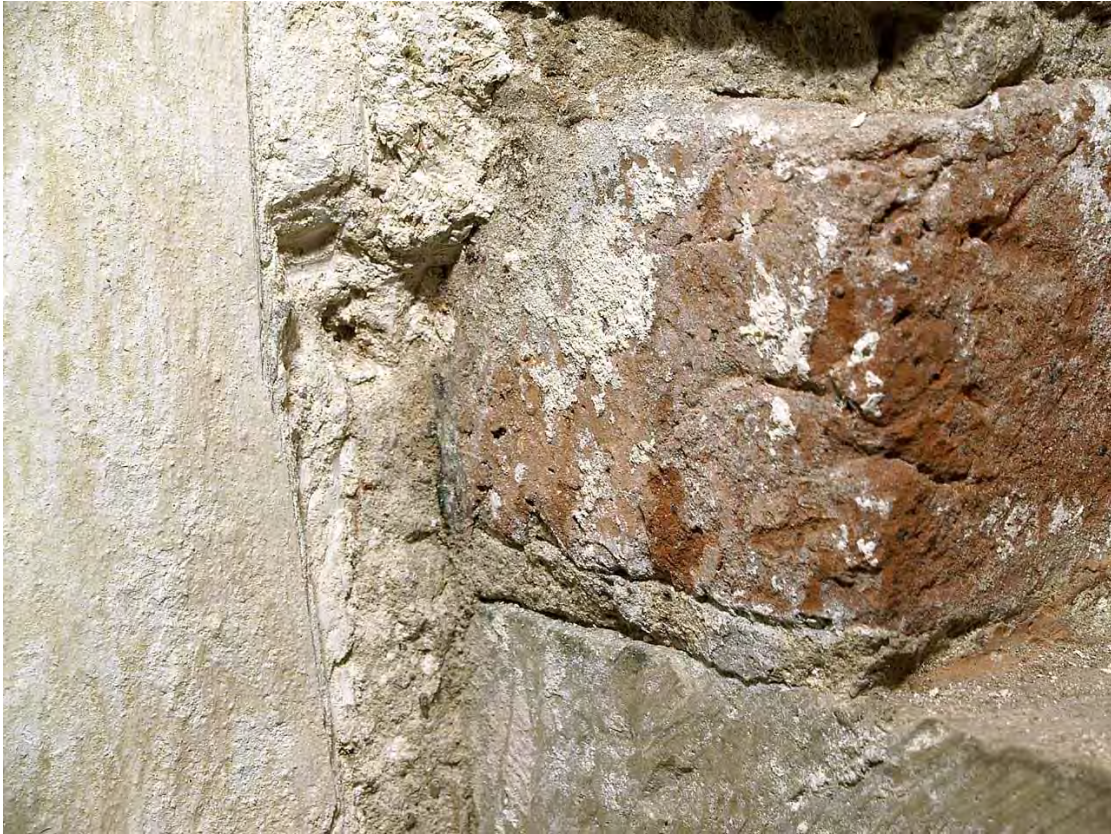
Kilpkaartel ning vööndkaare ja võlvi vahelisel astmel on tegemist kvaadermaalinguga. Otse tellisele, ilma krohvi ja krundikihita on kantud punane värv, seinapoolses servas on kvaadrit raamistav must triip. Väheste fragmentide põhjal võib oletada, et sinne kvaadermaaling on võrreldav tornialuse võlviku kilpseinte kujundusega.

20 Detail eelmisest. Näha on kilpkare punast kvaadermaalingut ja seda ümbritsevat musta ranti.

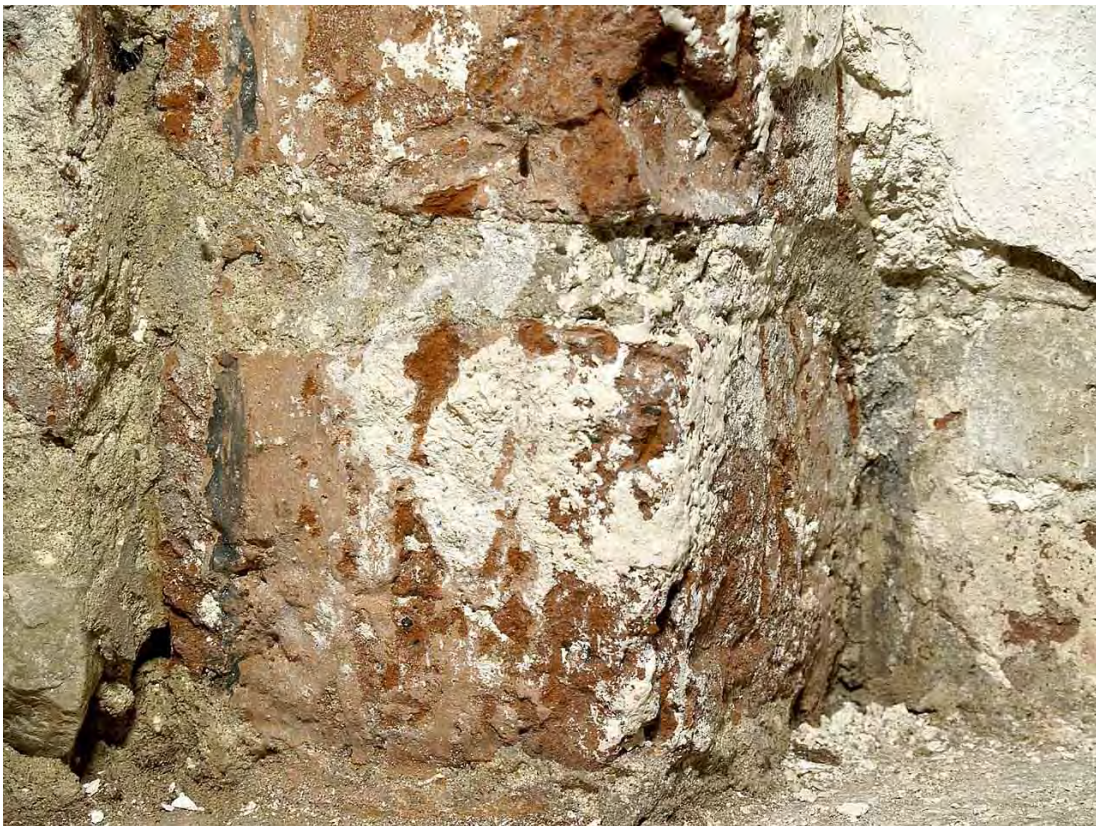
21 Detail üle-eelmisest. Võlvi servjoonel on kvaadermaalingu fragmendid.

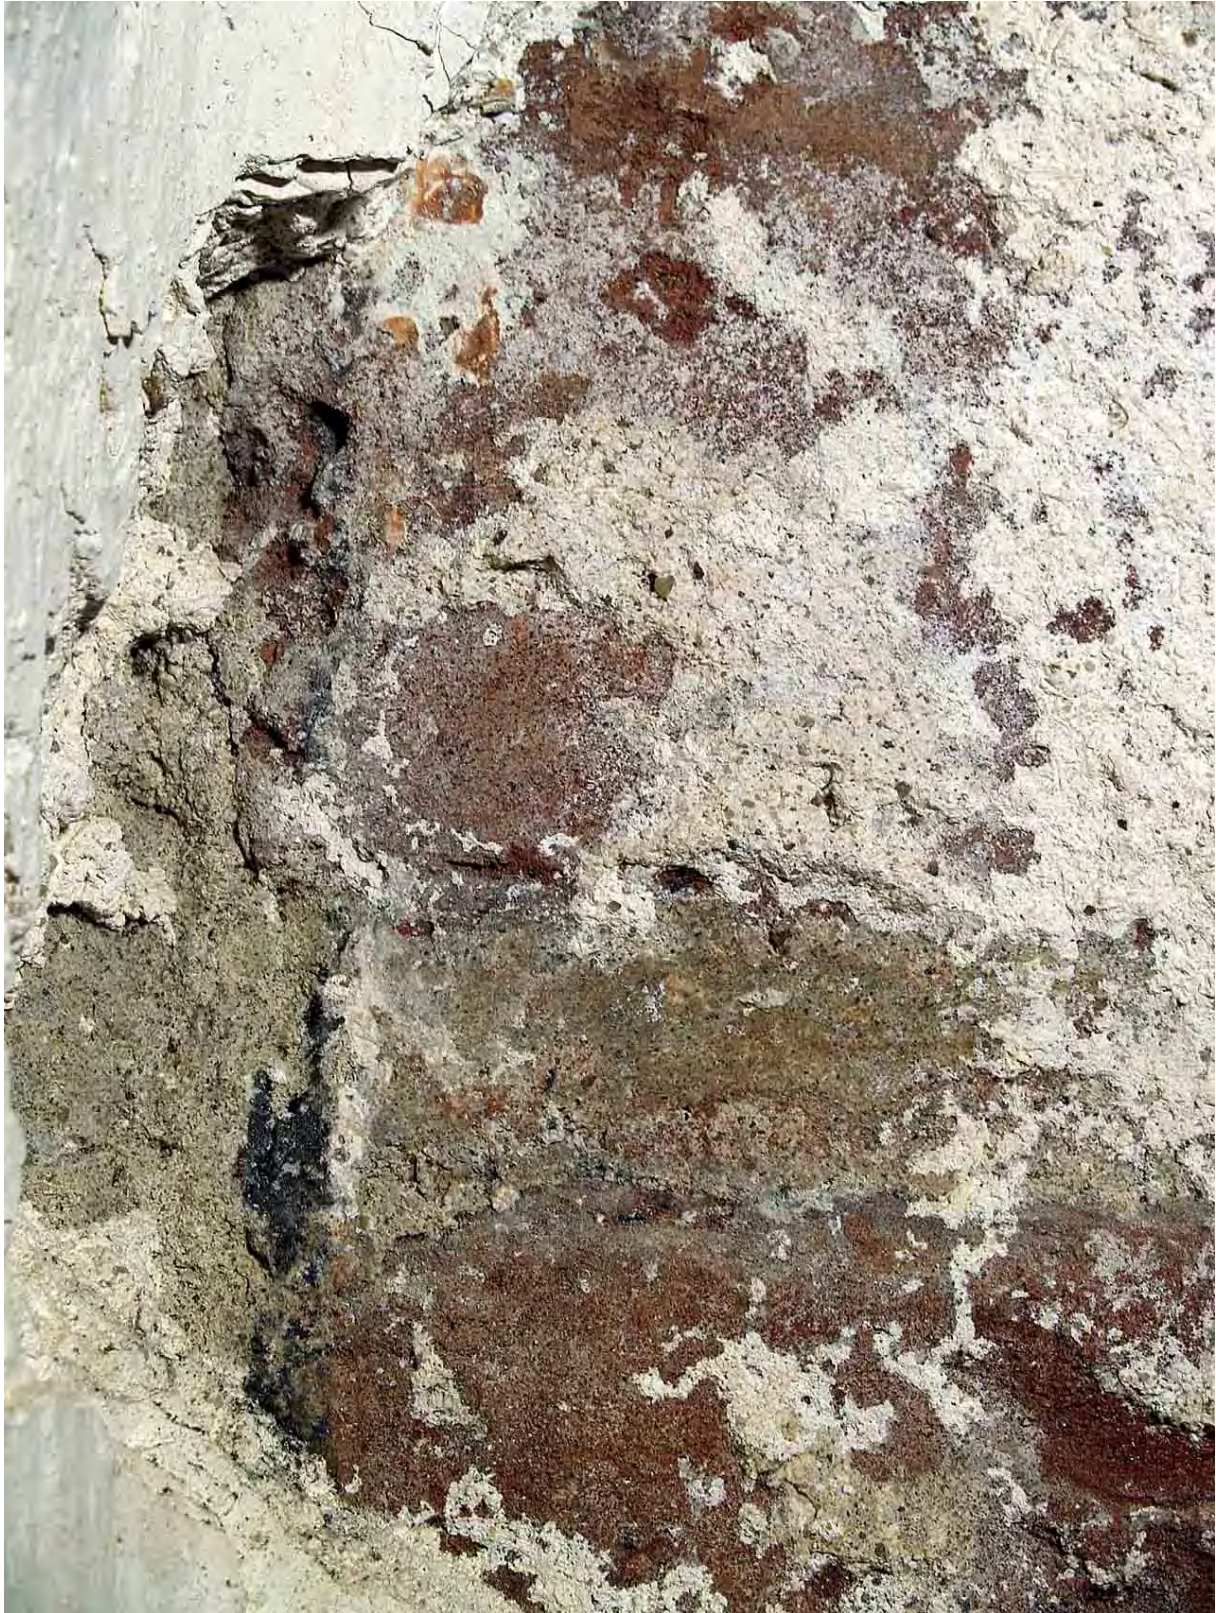
24 Detail eelmisest. Näha on punase värvi kübemeid ja „kvaadreid“ raamustavat musta joont.

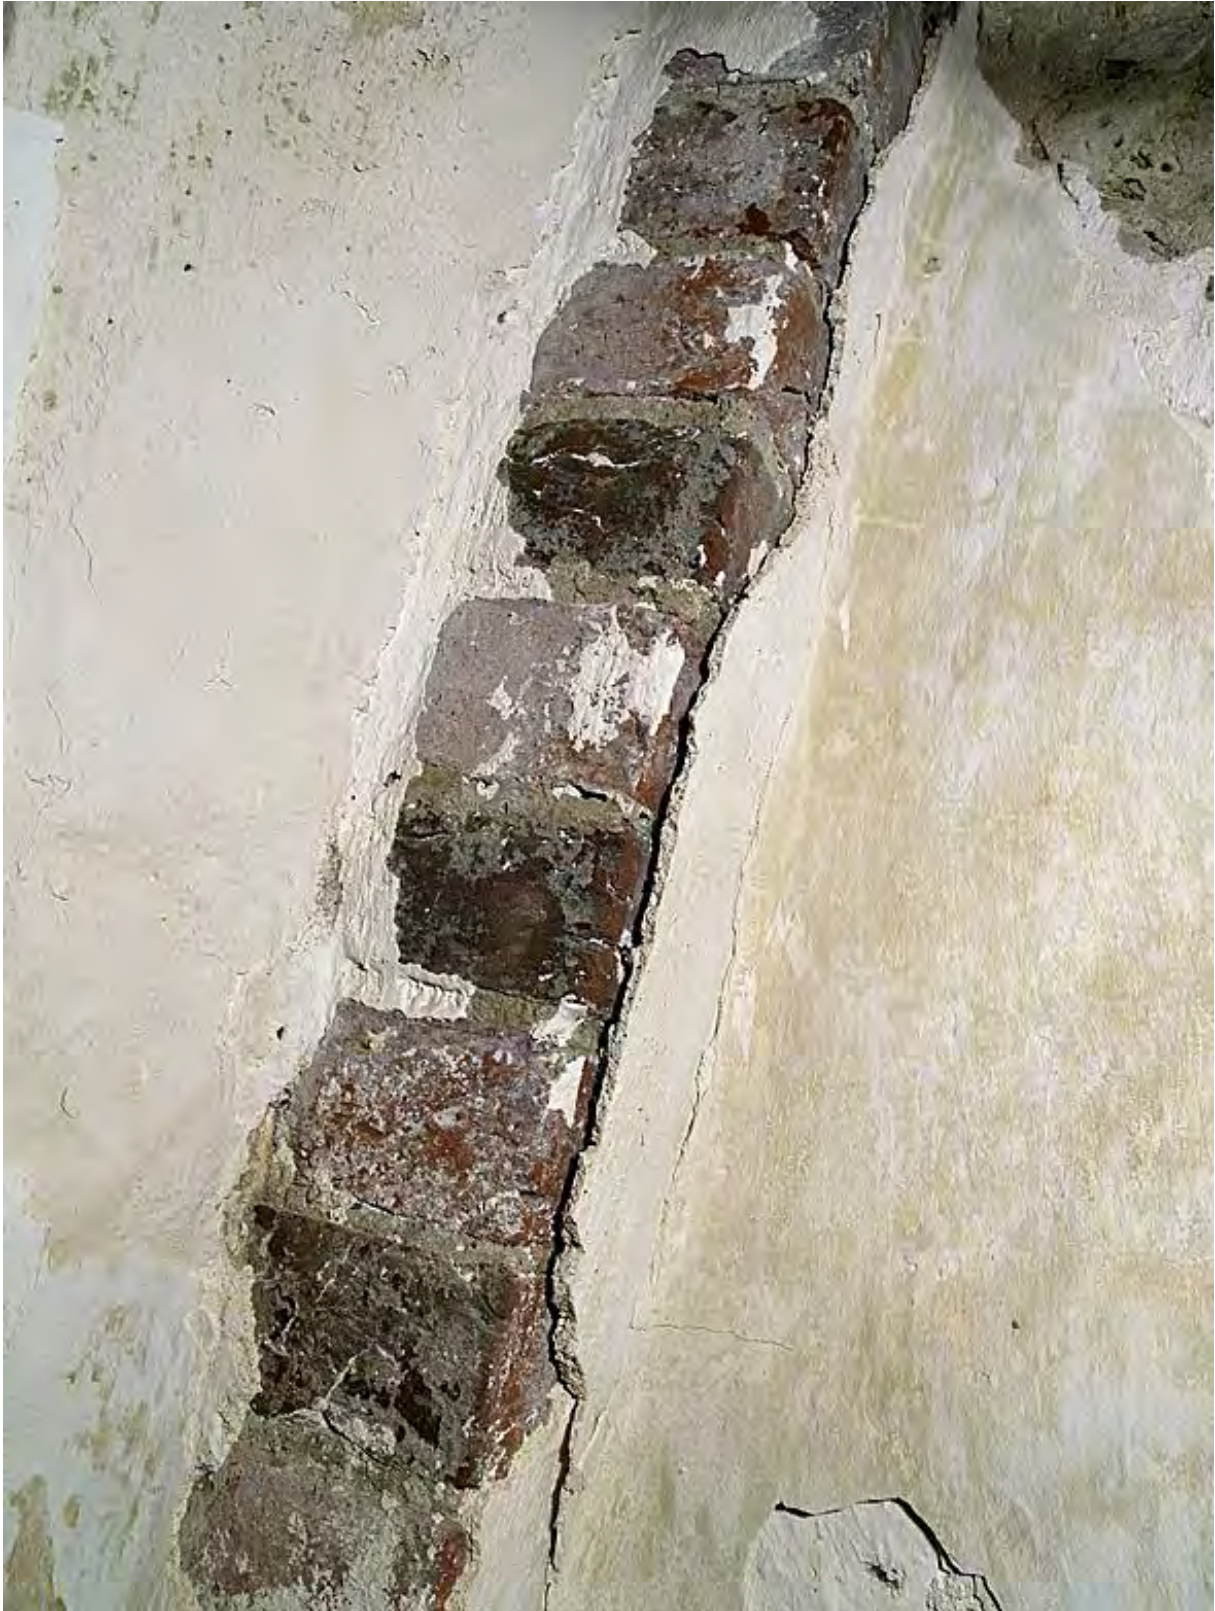
25 „Värviline“ telliseladu pikihoone idavõlviku kilpkaare tõusul. Tellised olid algselt punaseks värvitud.

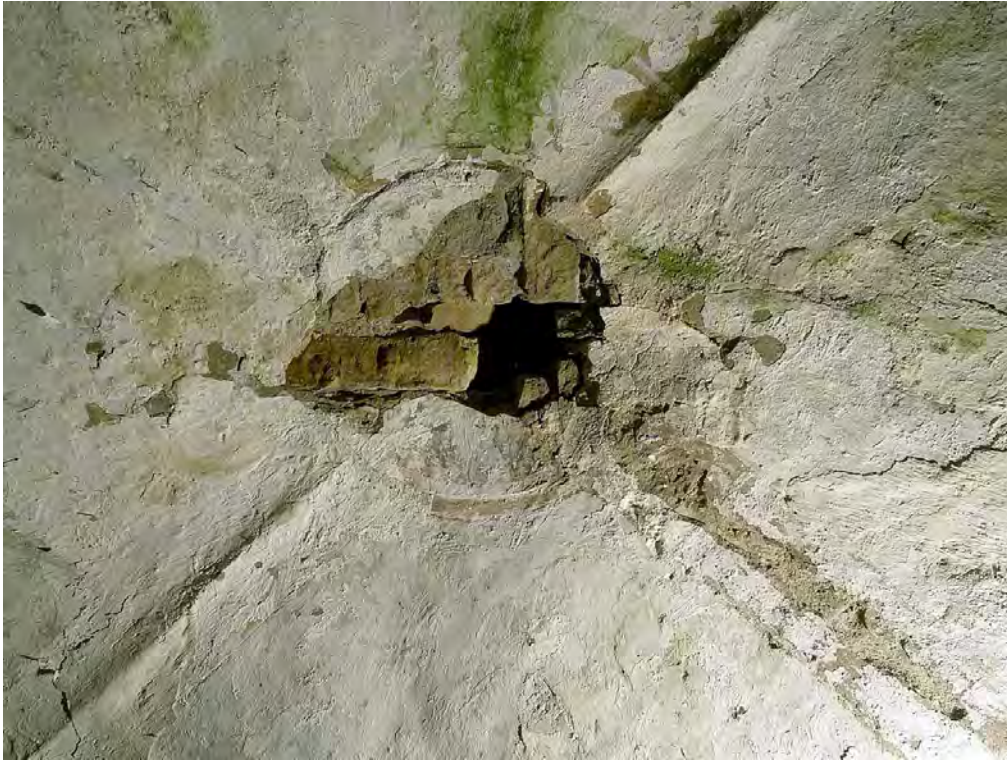
alt on paljandunud võlvide maalitud dekoori. Servjoontele on maalitud laiad beežikaspruunid „roided“, mille „kivid“ on raamistatud hallikasmustade joontega ja eraldatud valgete „vuukidega“. Maalitud on olnud ka „päiskivid“ ja nende ümbrus. Läänevõlviku päiskivi kohta vt Eva Mölder aruannet; idavõlviku „päiskivi“ ei ole veel olnud võimalik sondeerida.

27 Läänevõlviku võlvi keskosa maalitud päiskivi katke ja teravselgseks modelleeritud servjoontega.
