# Pöide kiriku maalingute leiud 2012

**Hilkka Hiiop, Anneli Randla**

## **EESMÄRK JA KORRALDUS**

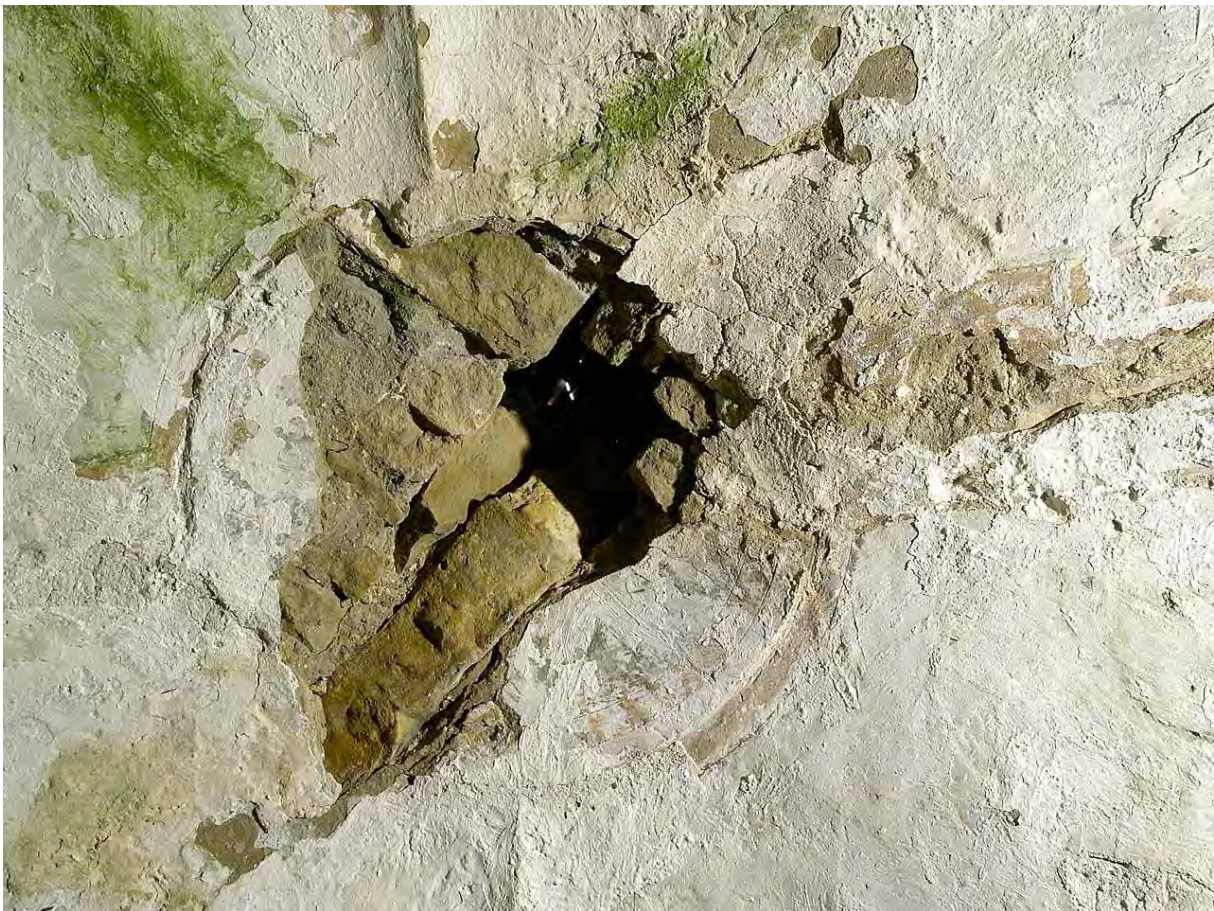
28 Detail eelmisest. Näha on „päiskivi“ krohvi sisse tõmmatud alusjoonist ja „roiete“ pastosseid valgeid „vuuke“.

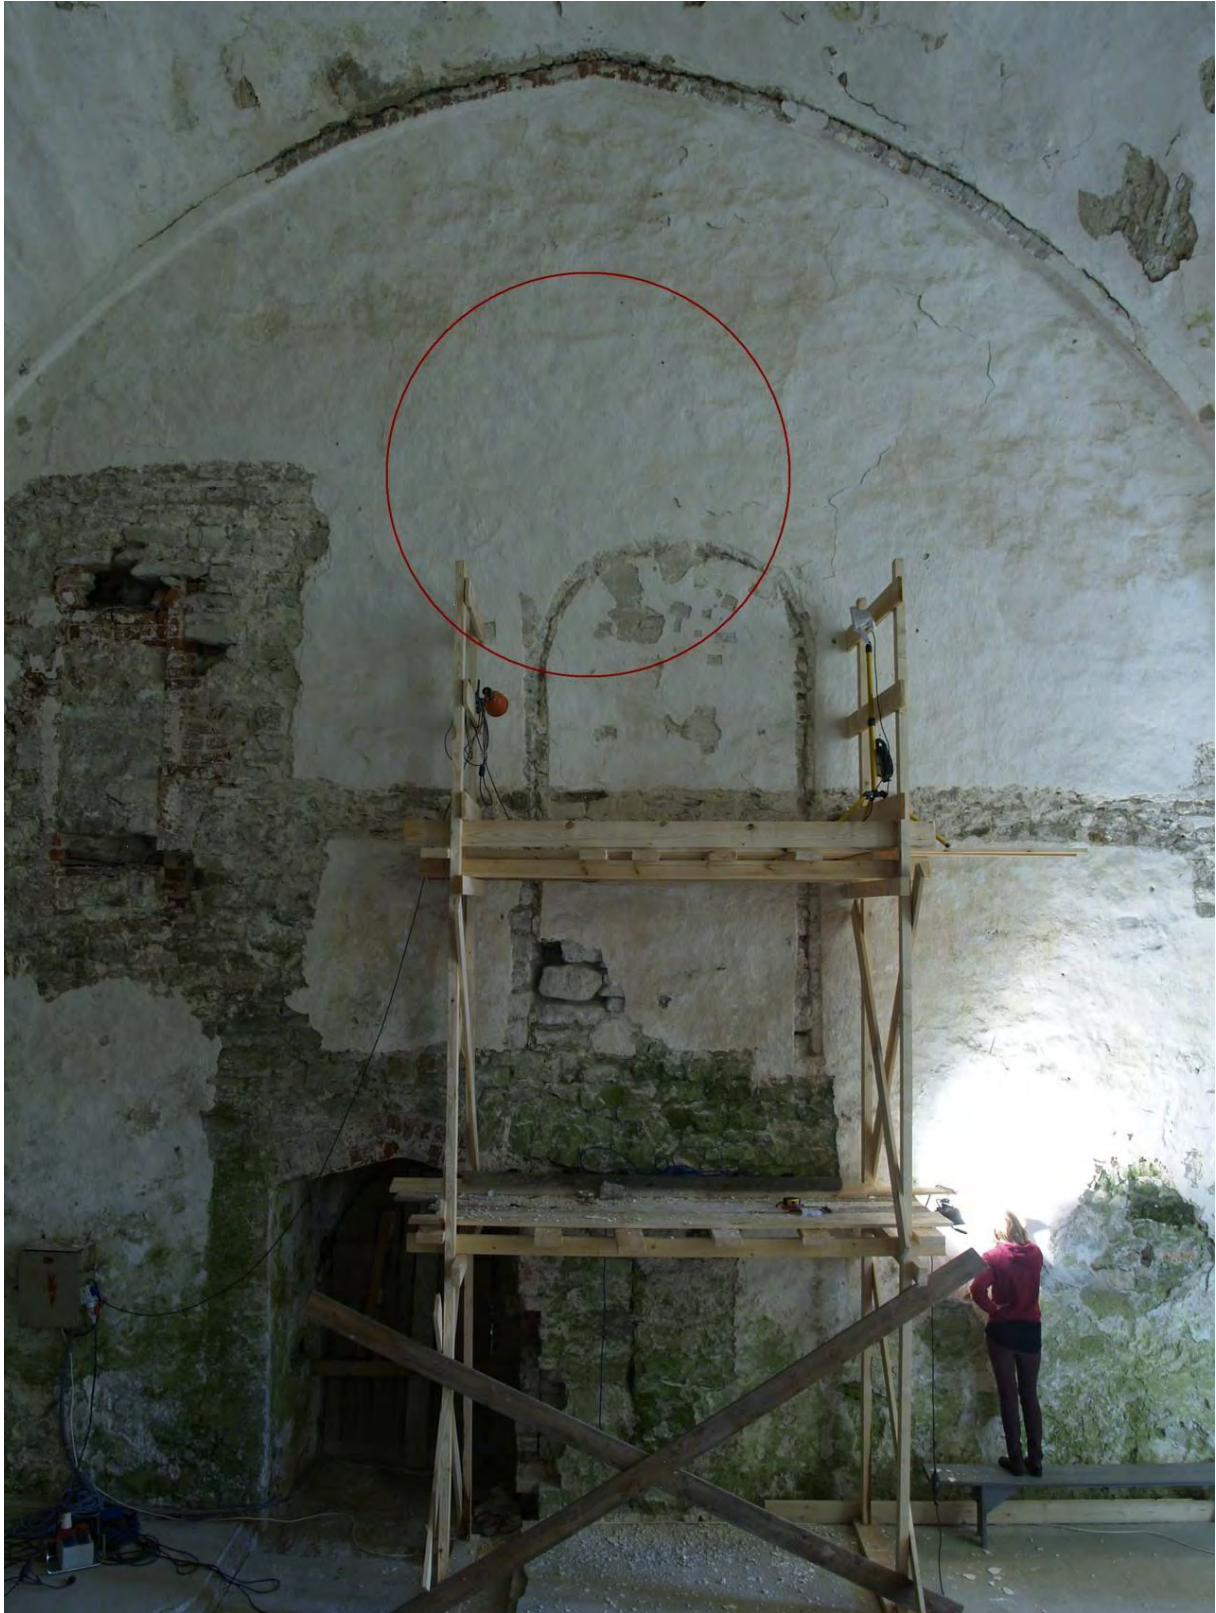
2012. aasta uuringute käigus sondeeriti seda piirkonda põhjalikumalt. Tuvastati osa ulatuslikumast kompositsioonist romaani akna kinnimüürimise järgsel esimesel krohvikihil (nn gooti krohv – hallikas, jämedateraline), mis oli valdavalt säilinud märga krohvi vajutatud sirkli sissepressimisjälgede ja abijoontena. Tegemist on tõenäoliselt suurema kujundi alumise servaga. Kujundit piirab lai kaarjas riba, mis võib viidata kogu kompositsiooni ümbritsevale sõõrile. Kuna riba on säilinud vaid väikese katkena, siis on praeguses uurimisseisus keeruline määratleda kujundi läbimõõtu. Siiski võib oletada, et kujund on olnud väiksem kui kooriruumi põhjaseina maalitud roosaken. Oletamisi võiks ka idavõlviku kujundit pidada maalitud roosaknaks.

33 Pikihoone idavõlviku põhjaseina kompositsiooni võimalik ulatus.

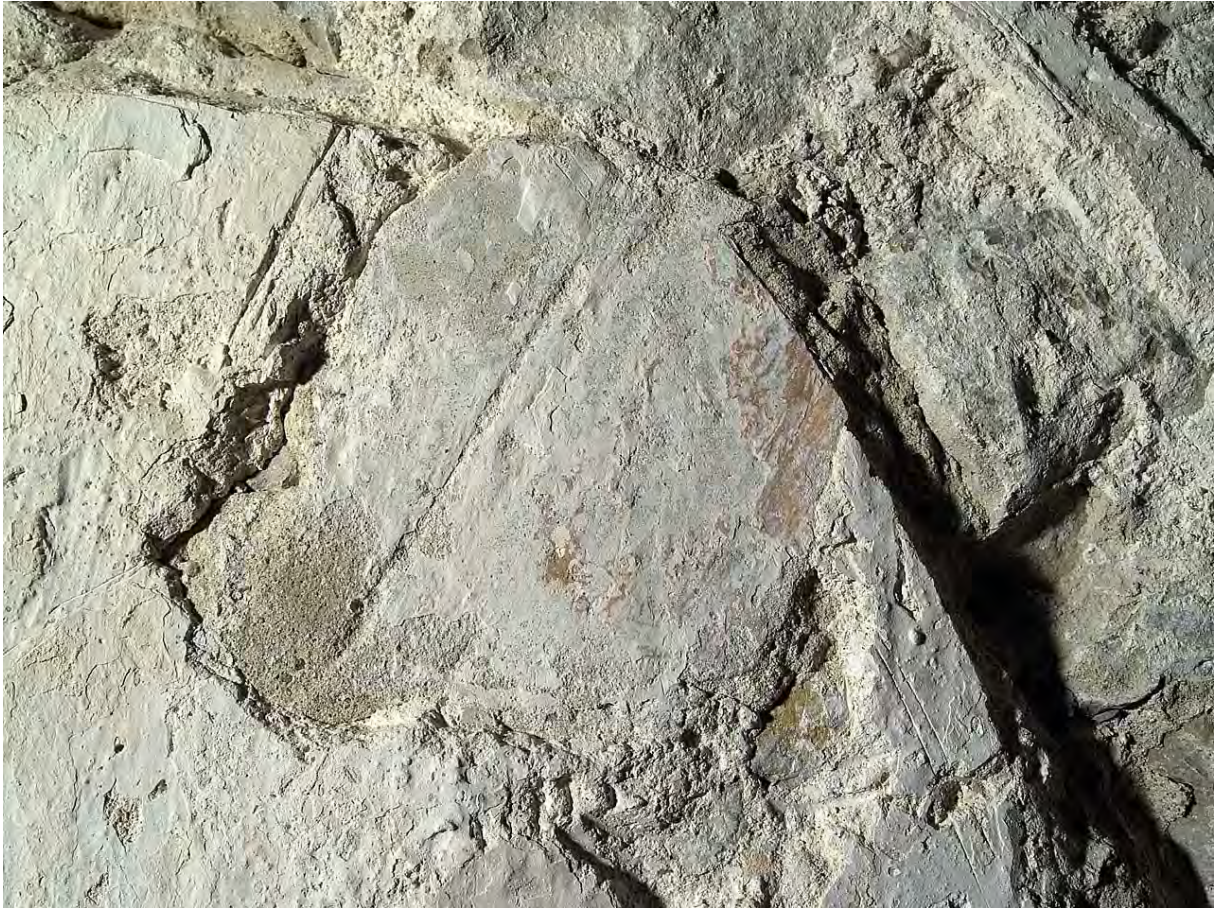
**34 Kompositsiooni piirava riba katke punase värvi fragmentidega.**

Ribast sissepoole jääb osa kuue siiruga pärjatud ringist ja katked järgmisest, tõenäoliselt samasugusest kujundist. Ringi raadius on u 40–42 cm, siirude raadius on u 10,5 cm ja nende keskpunktide vahe u 30,5 cm. Kahe ringi ühel teljel asuvate välimiste siirude keskpunktide vahe on 37 cm. Siirudega ringide vahel on jälgi sfäärilistest kolmnurkadest. Põhisondaažialast vasakul on üksikuid sirkliga tõmmatud jooni, mis võivad viidata veel ühele siirudega ringile. Puki ebapiisava kõrguse tõttu ei olnud võimalik kujundi jätkuvust seina ülaosas võimalik kontrollida. Sondaaž on lõplikult vormistamata, sest pole otsustatud seinte krohvi- ja värvikihtide konserveerimiskontseptsioon.

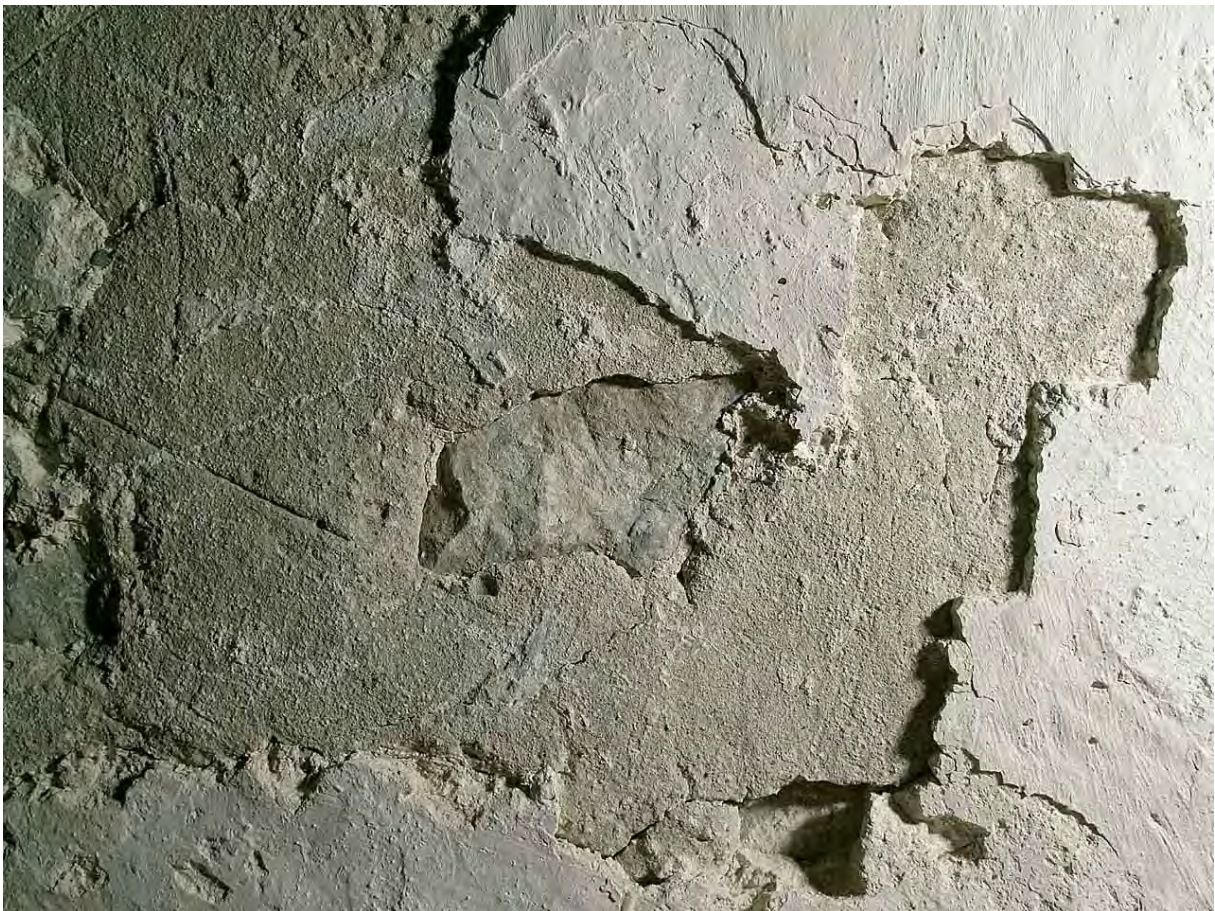
36 Siir halli värvi fragmentidega ja paremal jälg sfäärilisest kolmnurgast.

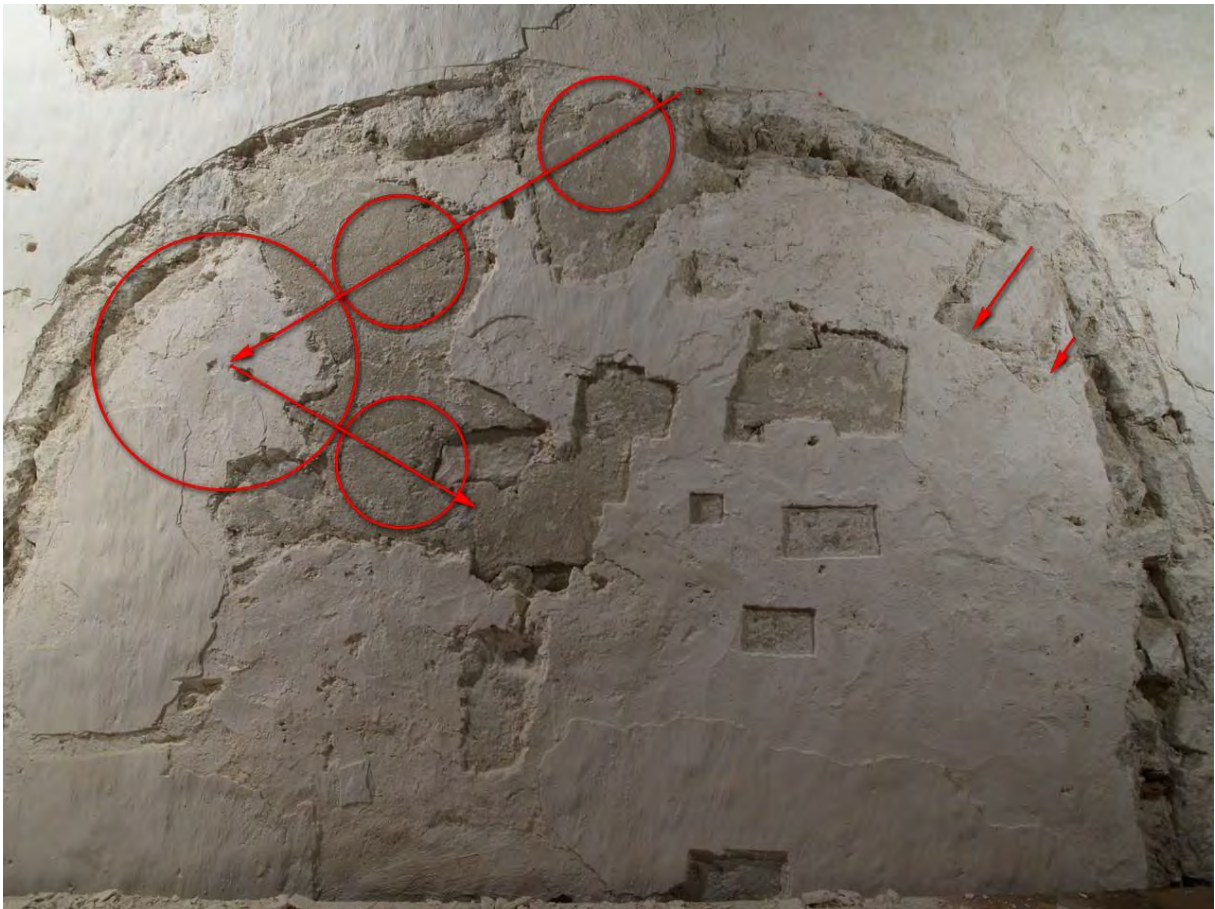
40 Kompositsiooni osaline rekonstruktsioon.

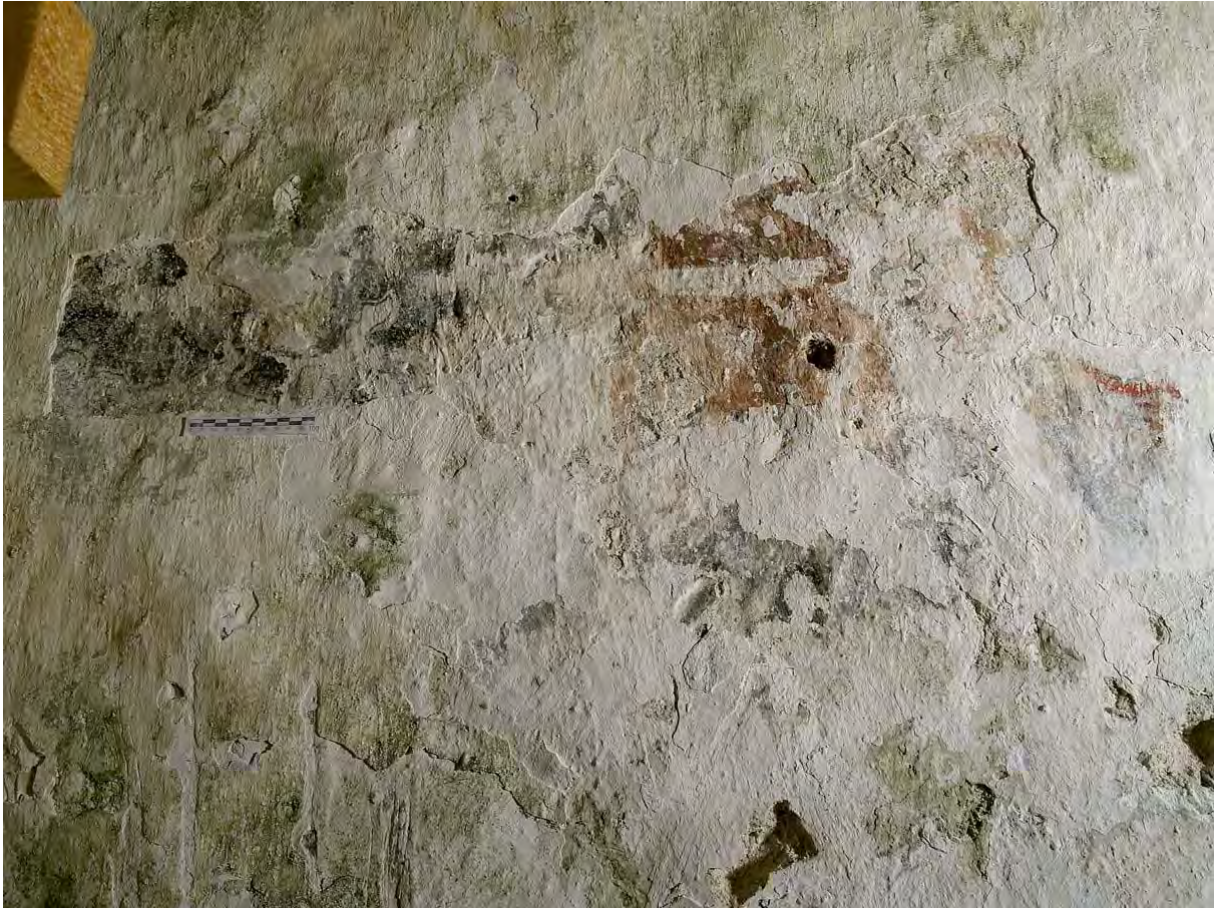
1994. aastal oli põgusalt sondeeritud idavõlviku põhjaseina u kahe meetri kõrgusel, kus avati punasega maalitud väikese samba baasi meenutav maalingukatke. Varasemates aruannetes see leid ei kajastu. 2012. a laiendati sondaaži lääne poole, kust leiti mustaga maalitud säbruline motiiv, mis võiks kujutada kroogitud draperii alumist serva.

Seda maalingut ei õnnestunud stratigraafiliselt siduda teiste maalingukatketega pikihoones või kooriruumis. Siiski võib pidada fragmenti uusaegseks, sest kasutatud on väga erksat, kaadmiumilaadset punast pigmenti.

43 Uusaegne maaling pikihoone idavõlviku põhjaseinal.

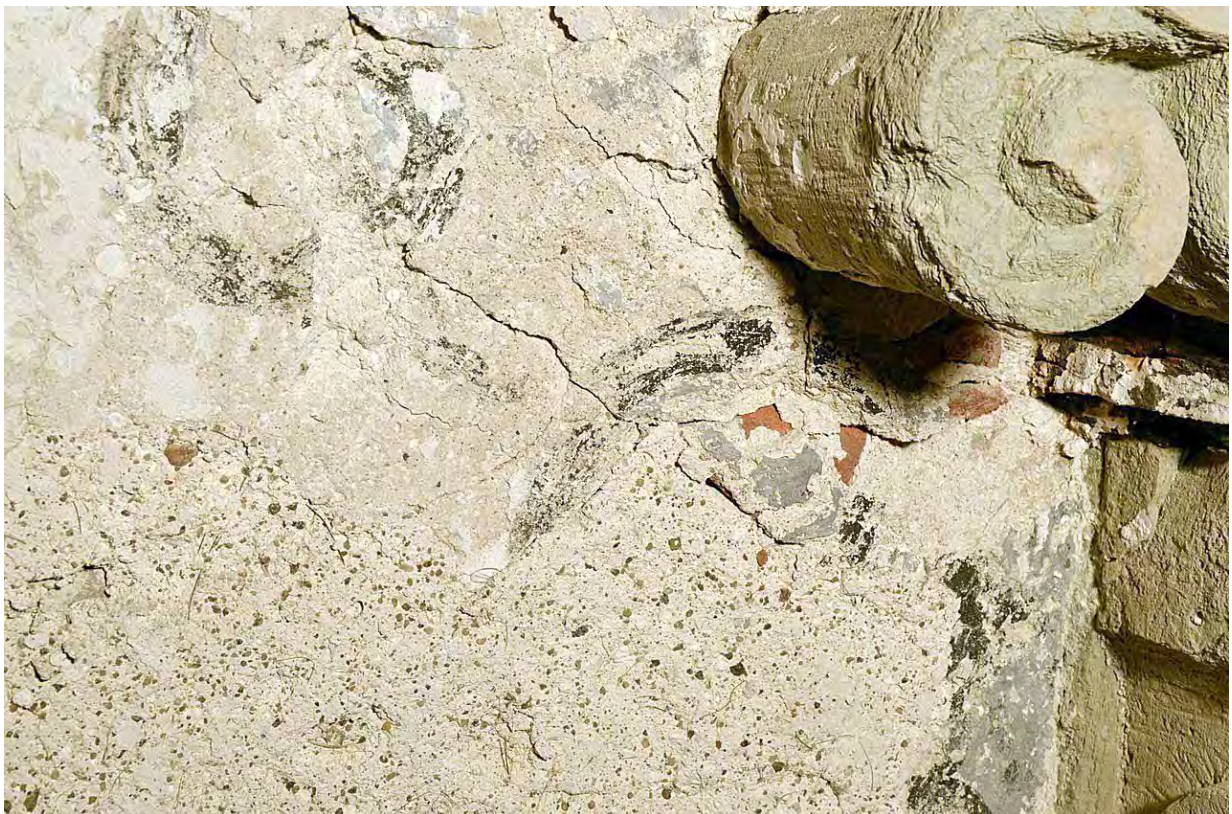
Raidepitaaf on seinale paigaldatud 1666. a. Selleks raiuti seinamüüritisse süvis, mille servad epitaafi süvisesse asetamise järgselt tasandati – krohv ulatub 10–15 cm ulatuses seinamüüritisele ning katab osaliselt vanema (keskaegse, nn gooti) krohvi, mille algset lubivärviviimistlust on näha (beežika tooniga, tugevate pintslijälgedega väga tugev kiht).

45 Epitaafi paigaldamise aegne krohv ja selle viimistlus.

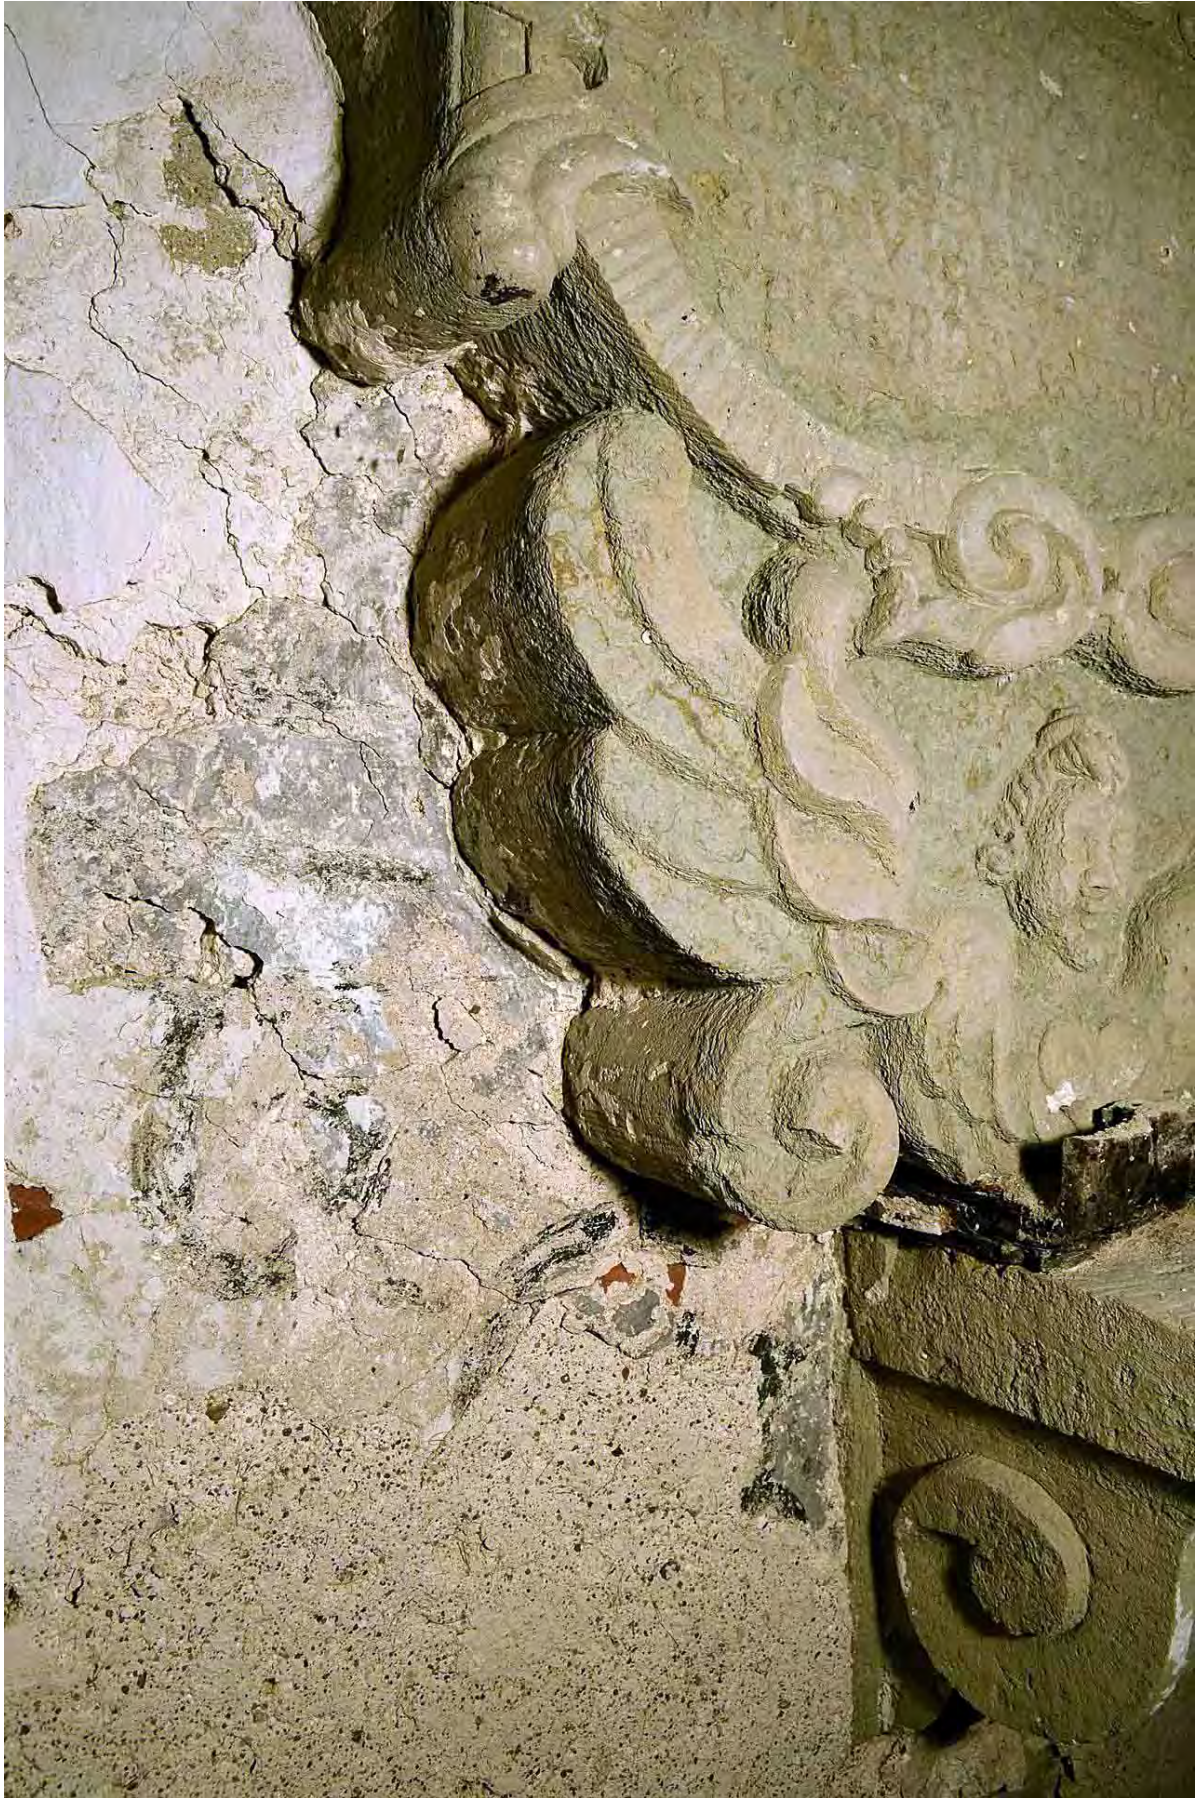
Epitaafi ümbritseb maaling – heledamal hallil taustal mustjashallid, väga selge ja sirge servaga akantusmotiivid. Maaling on tõenäoliselt üheaegne epitaafiga, kuna on esimene värviviimistluse kiht epitaafiaegsel krohvil. Maaling ulatub ka epitaafi seinast eenduvatel külgedele, kus jätkab seinapinna ornamentaalset skeemi. Epitaafi pinnal on maaling otse kivil.

46 Heledama ja tumedama halliga maalitud akantusmotiivid epitaafi ümber.

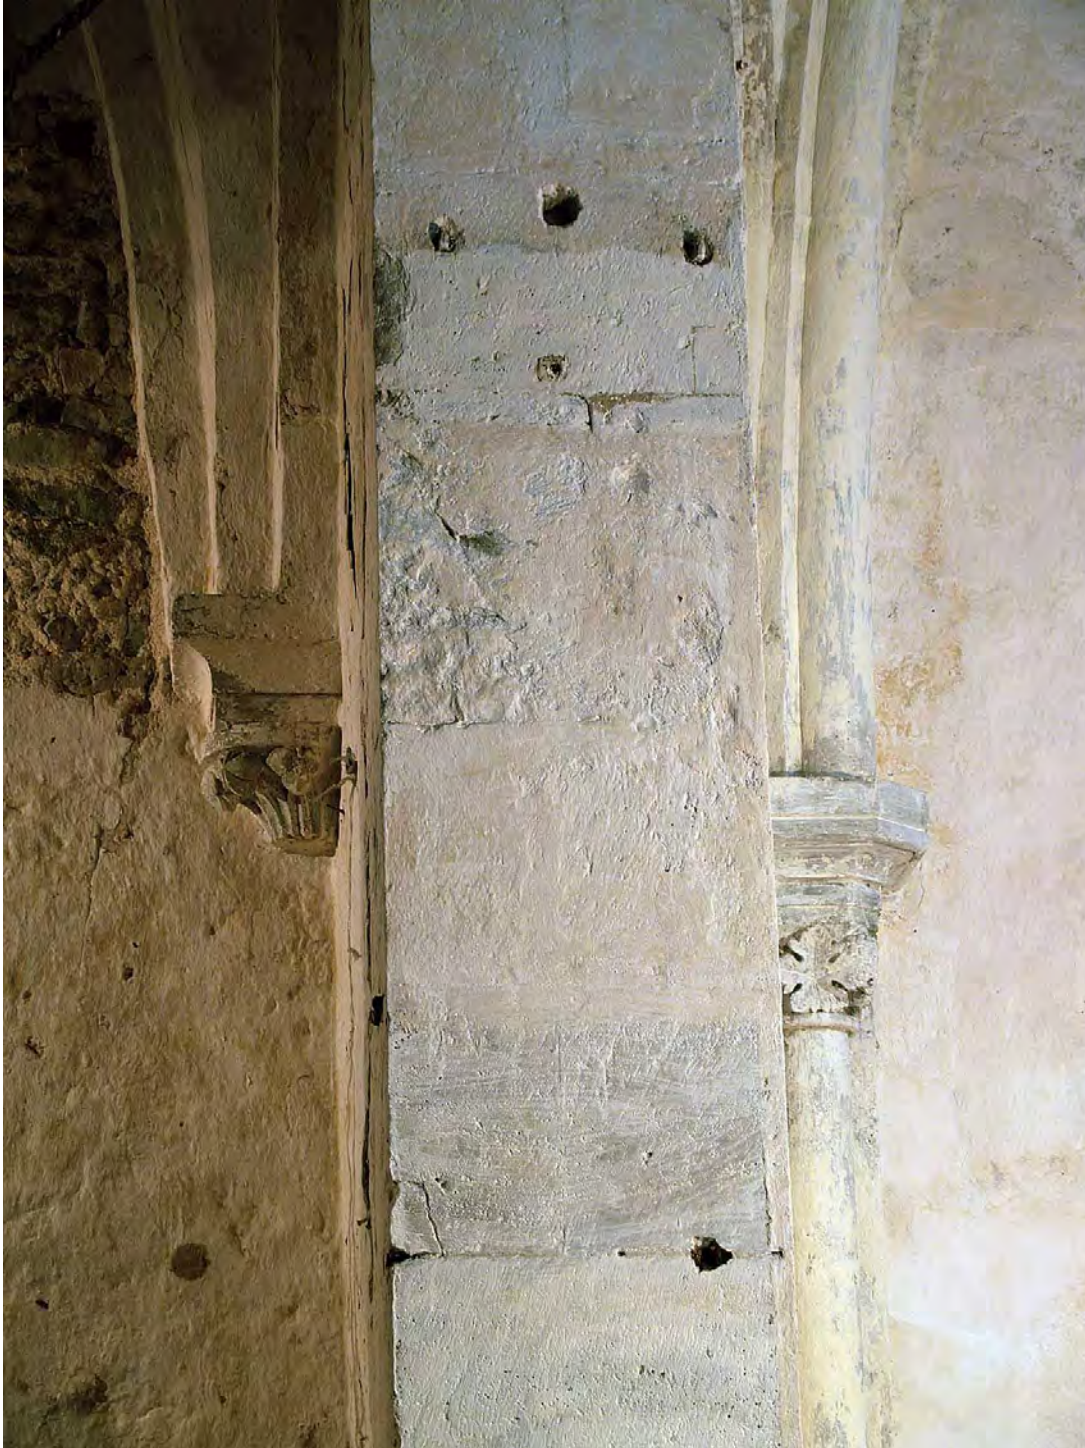
Puhtalt tahatud kiviplakkidest võidukaare praegune värviviimistlus on õhuke lubjakiht, millest kivi läbi kumab. Lubivärv on ulatuslikult pudenenud. 1994. a tuvastas KAR-Grupp võidukaarel markeeritud vuugijooned (üks valge joon kahe musta vahel), kuid 2012. a ilma tellinguta nende olemasolu kontrollida ei õnnestunud. Palja silmaga vuugijooni enam näha ei ole.

47 Võidukaare põhjakülje praegune õhuke lubivärviviimistlus.

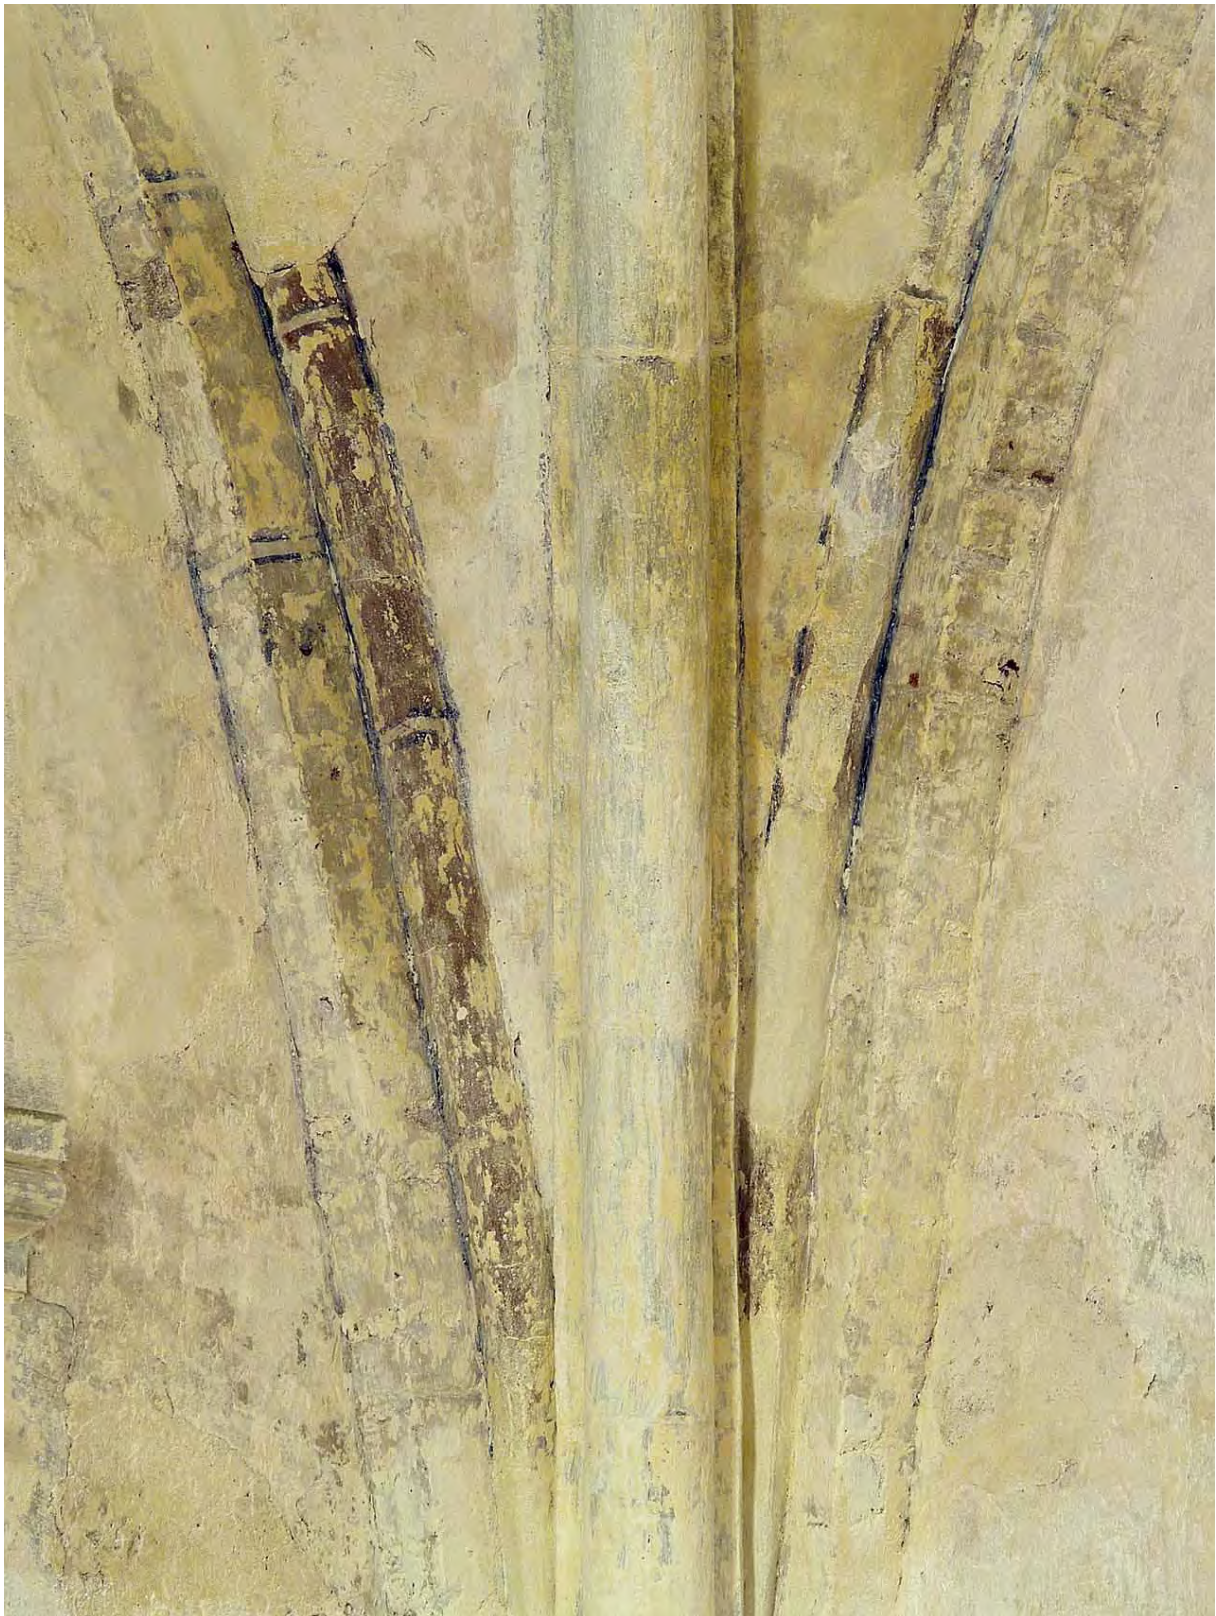
kvaadrid mustas raamistuses ja valge „vuugiga“, kandilisel astmel hallid „kvaadrid“ mustas raamistuses ja valge „vuugiga“. Seejuures on „kvaadrite“ samm erinev.

53 Detail eelmisest. Erineva sammuga maalitud kvaadrid.

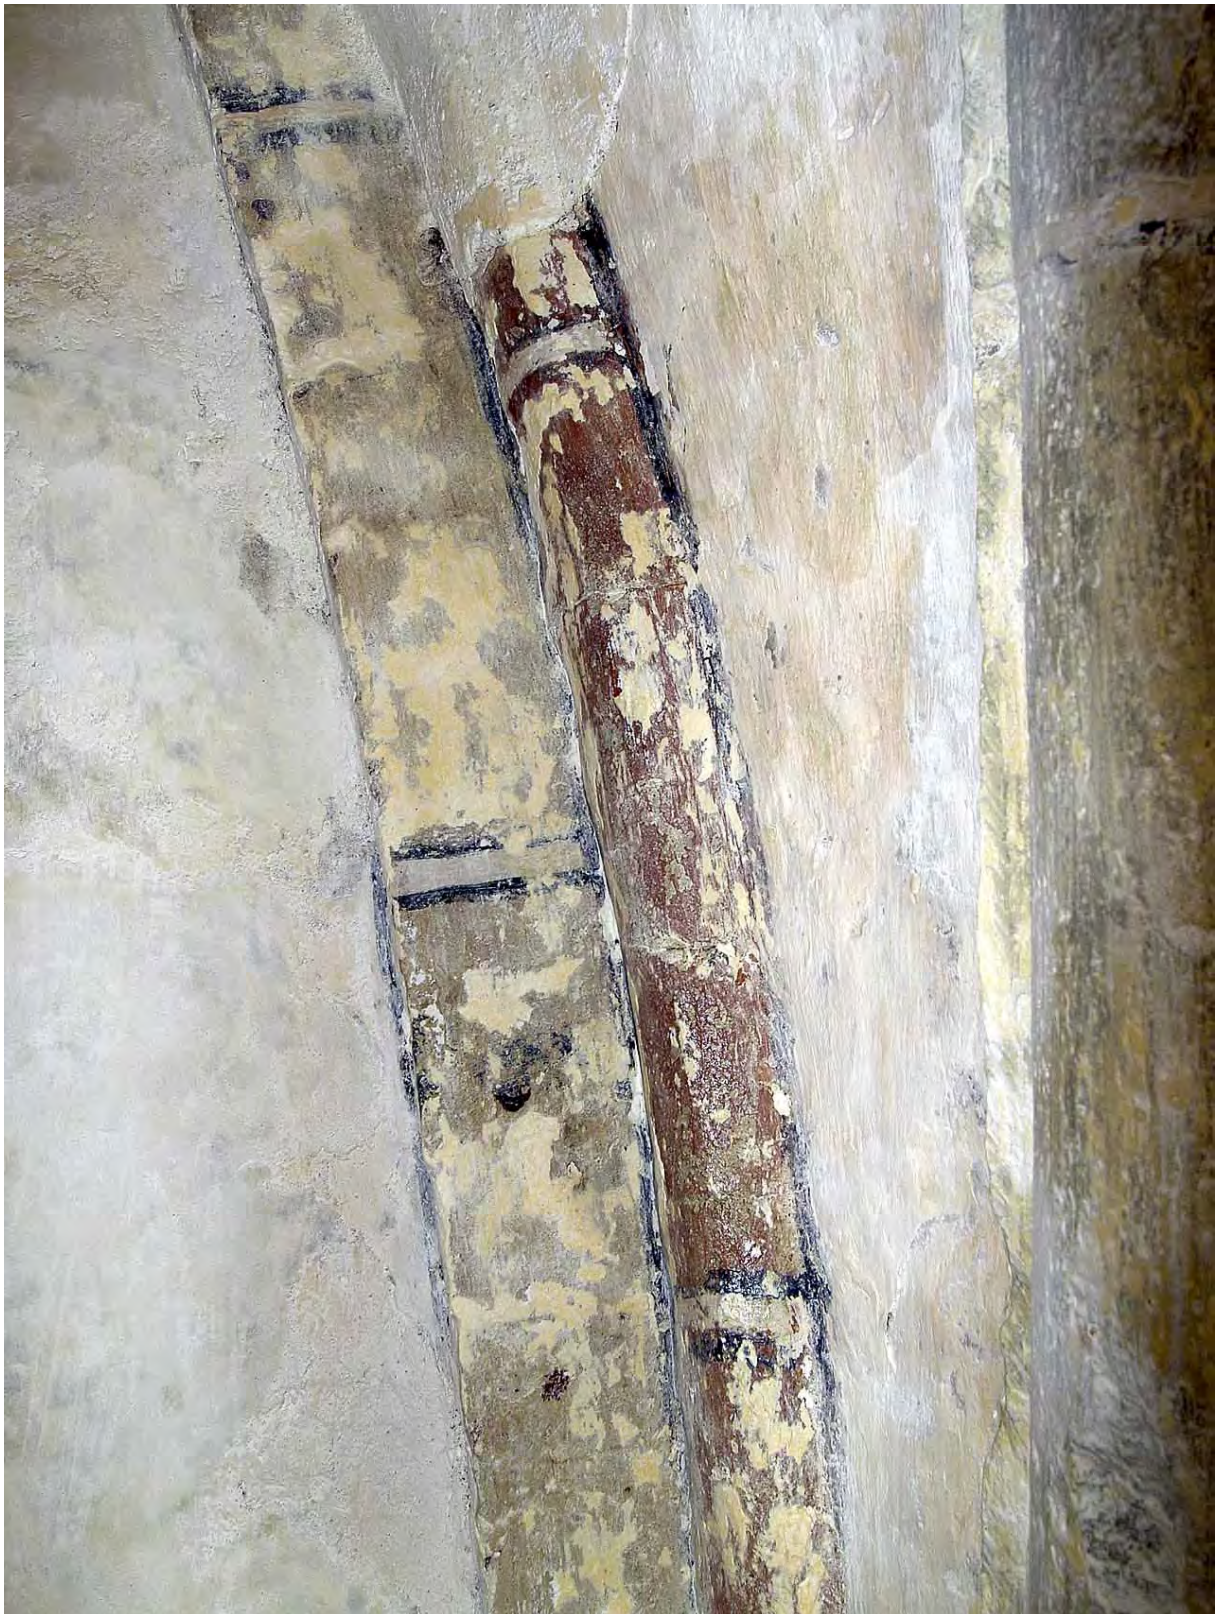
54 Kilpkare prooviala, mida töödeldi 2012. a Paraloid B-72-ga.

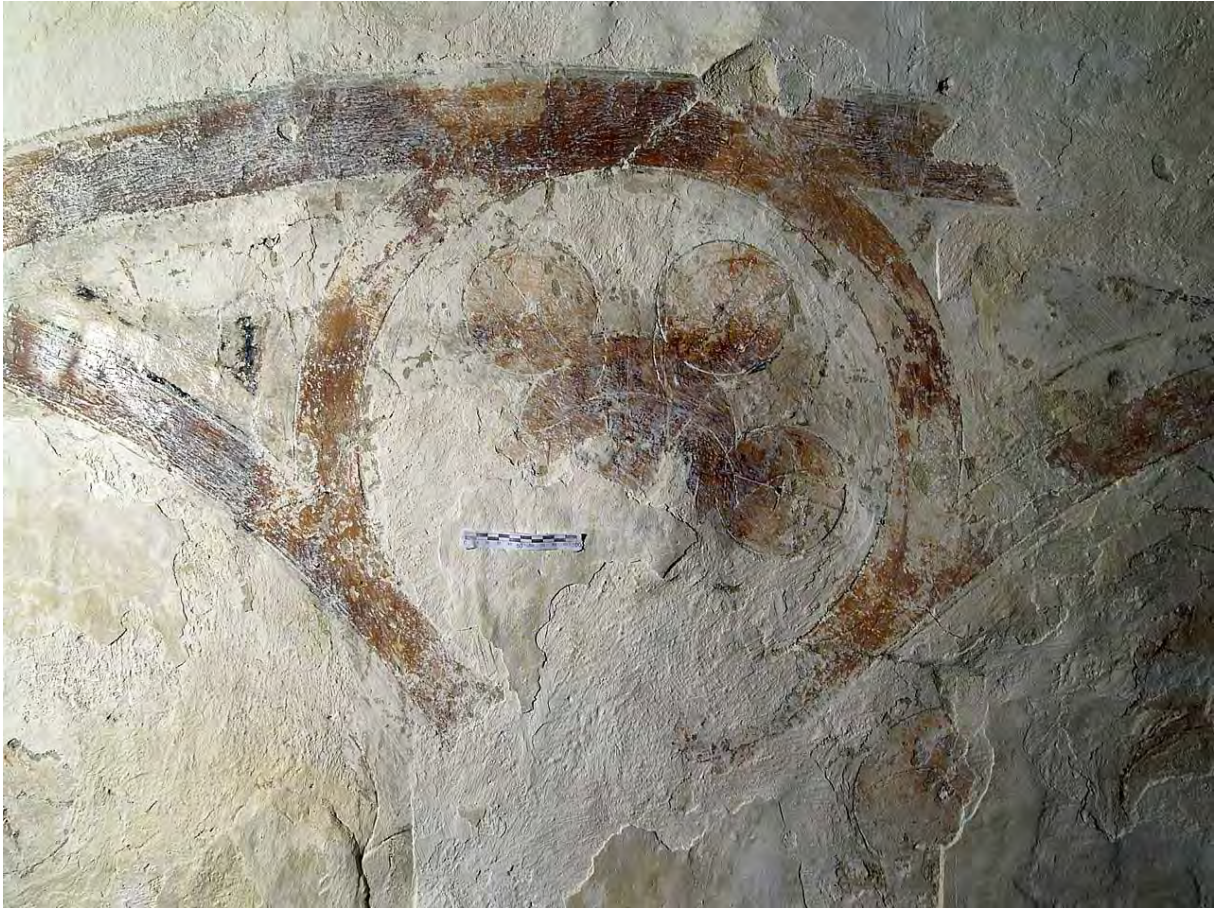
2012. a suvel tehtud sondaažidega õnnestus välja tuua väike, kuid hästiloetav osa suurest, u neljameetrise läbimõõduga ja erakordse kujundusega roosaknast, mis on enda alla võtnud ulatusliku osa seinast. Maaling on kavandatud kiriku gooti perioodi alguses, sest alusjoonistus on tehtud märjale krohvile. Intrigeeriv on asjaolu, et peale osa akna komponeerimist on otsustatud kujundit umbes 5 cm võrra allapoole nihutada, milleks selgesti mõistetav põhjus puudub.

56 Kooriruumi põhjaseina kompositsiooni sondaaži keskosa väljapuhastamise käigus. Näha on esialgset alusjoonist ca 5 cm allpool teostatud maalingu alusjoonisest.

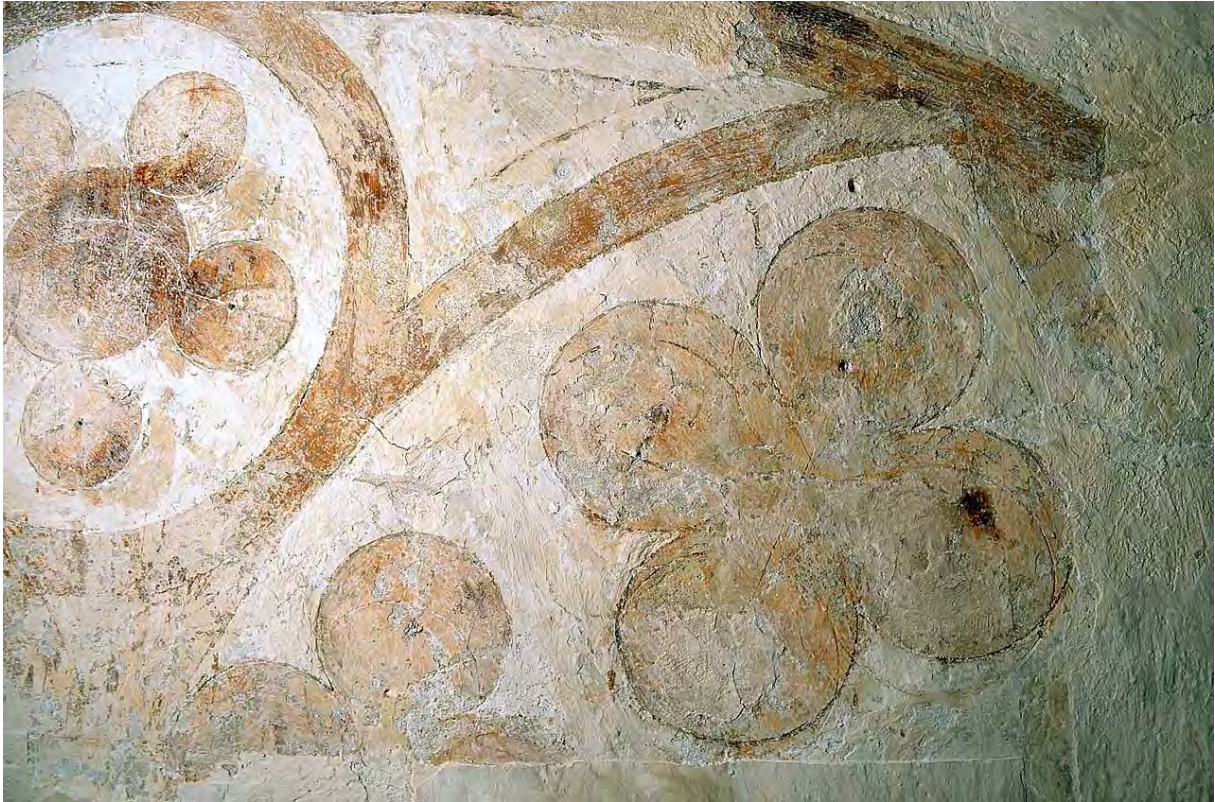
59 Detail roosaknast parempoolse neliksiiruga, mille algset asukohta on muudetud.

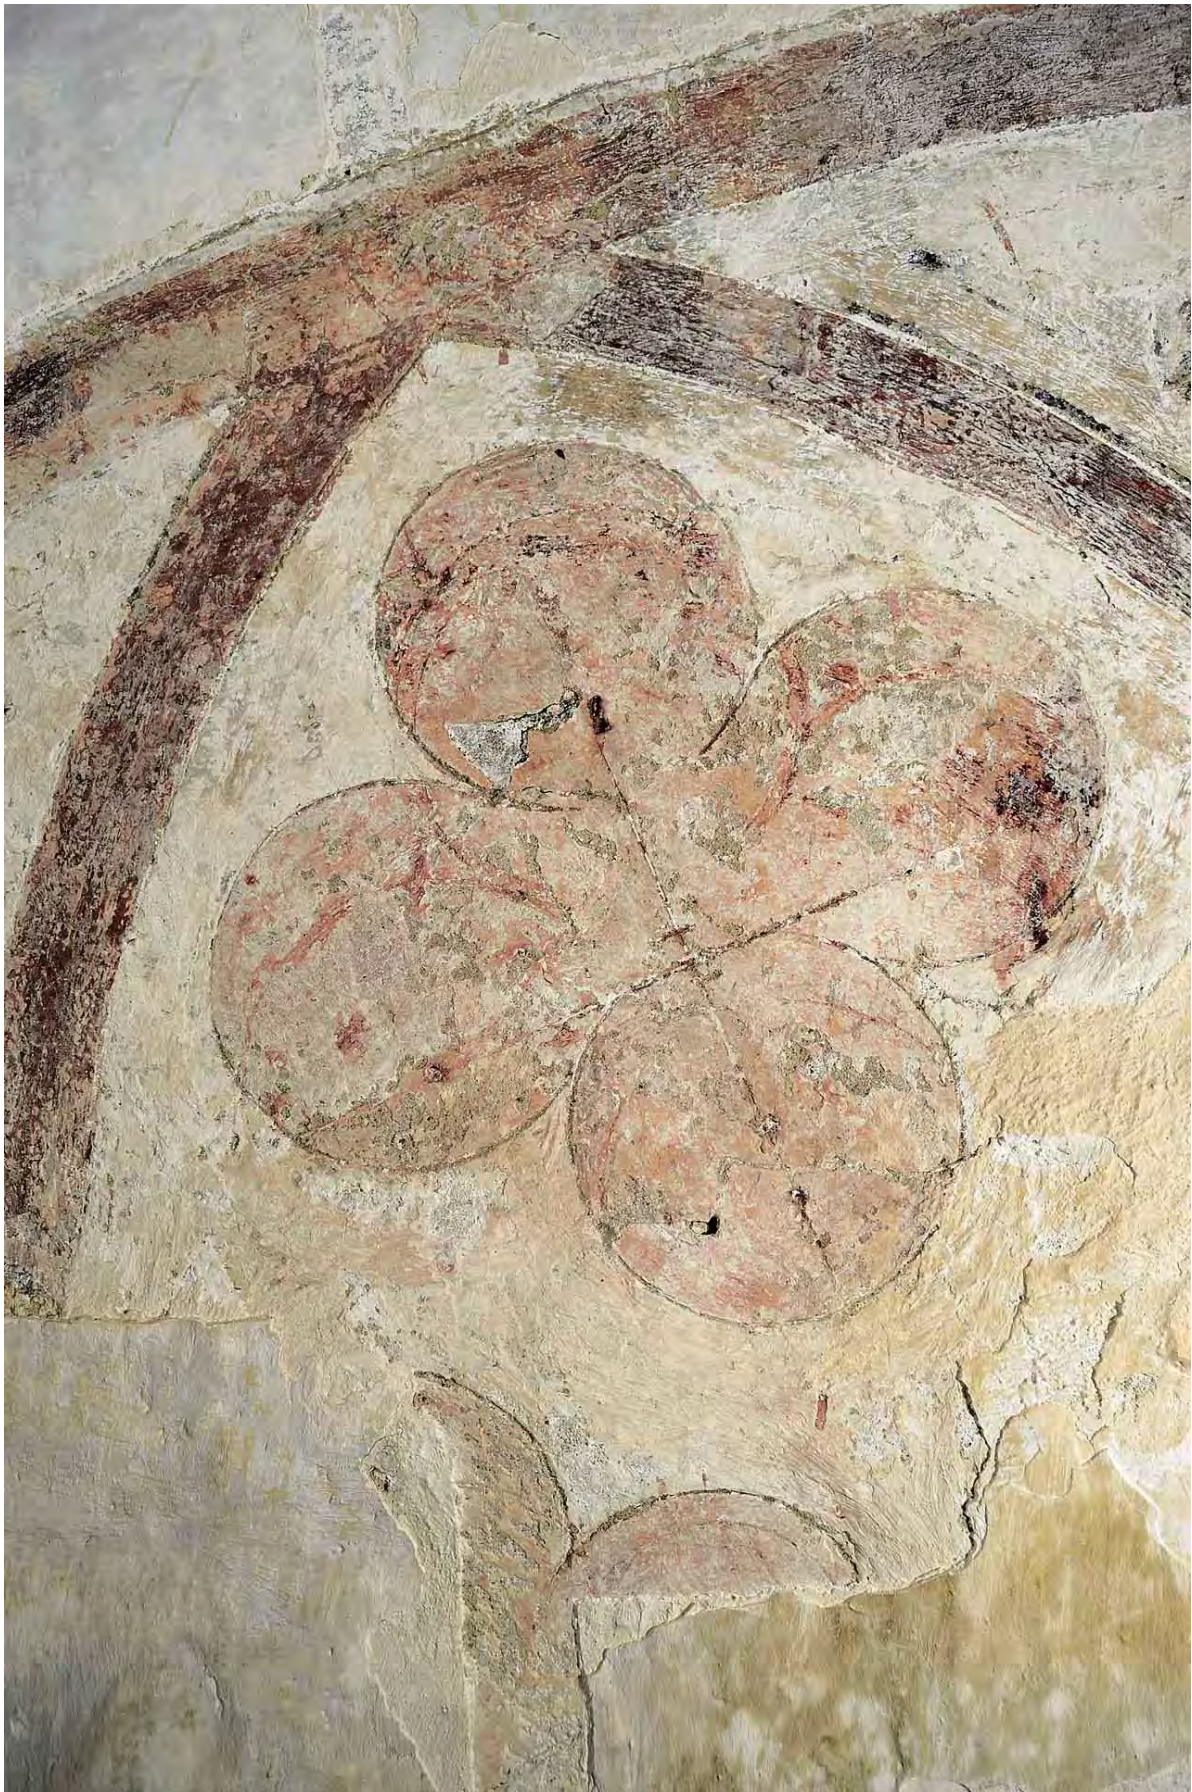
60 Detail roosaknast vasakpoolse neliksiiruga, mille asukohta on samuti nihutatud. Näha on ka pintslijälgi.
