# Pöide kiriku maalingute leiud 2012

**Hilkka Hiiop, Anneli Randla**

## **EESMÄRK JA KORRALDUS**

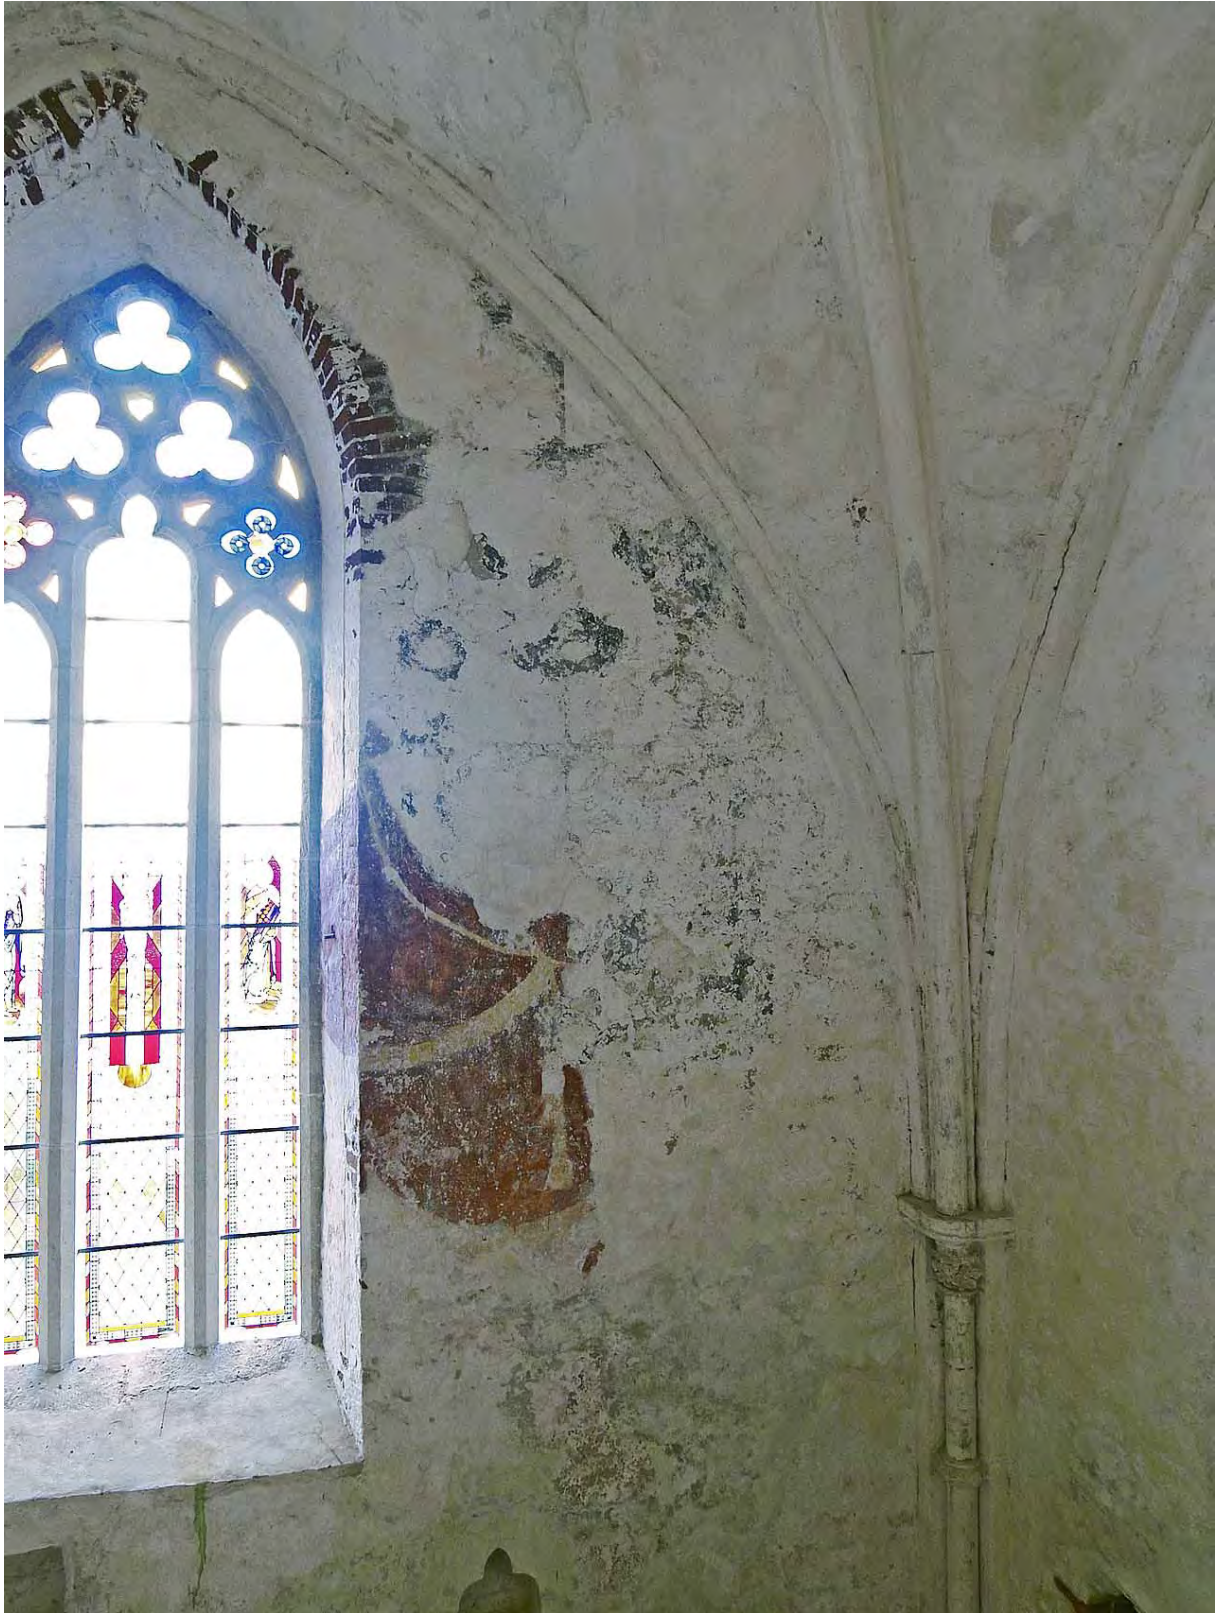
Kooriruumi idaseina teine polükroomne viimistluskiht asub keskaegsest kihist 1-2 lubjakihi võrra kõrgemal. Tegemist on sinakashallile taustale kantud juhuslike mustade pintslilöökidega maalinguga, mis ilmselt imiteerib lihtsustatud marmoreeringut. Seda maalingukihti on ulatuslikult säilinud idaseinal, aknast lõunas (ehkki väga halvas seisus) ning põhjaseina alumises tsoonis (u. seina keskosas).

68 Kooriruumi idasein aknast paremal. Punase „draperii“ kõrval on paljandunud „marmoreeringut“.

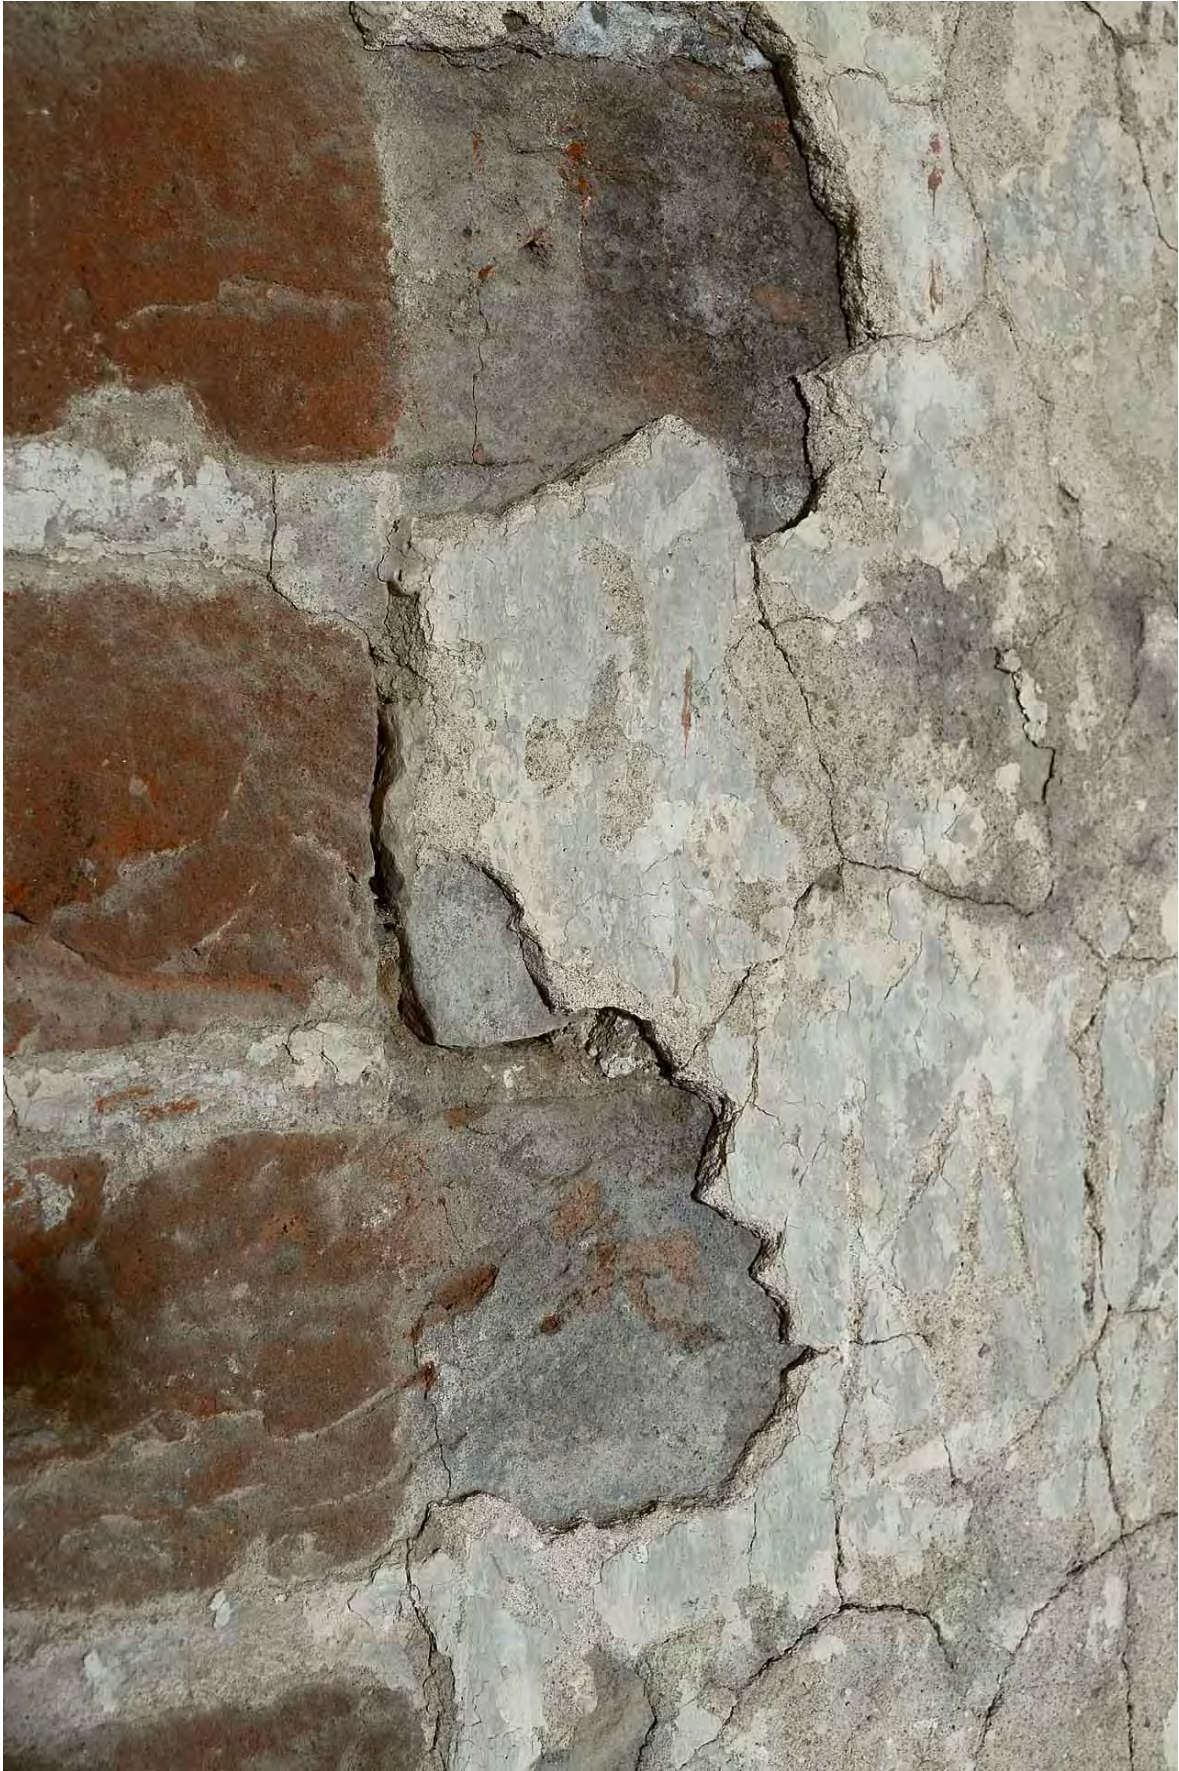
Idaseinas oleva portaali ümber on maalitud punased kvaadrid, mille vuuke markeerivad valged jooned.

74 Portaali paremal küljel on tellistel punast värvi, vuugid on passtoosselt valgeks värvitud. Edasi on seinapind valgeks värvitud, kuid halliks tahmanud.

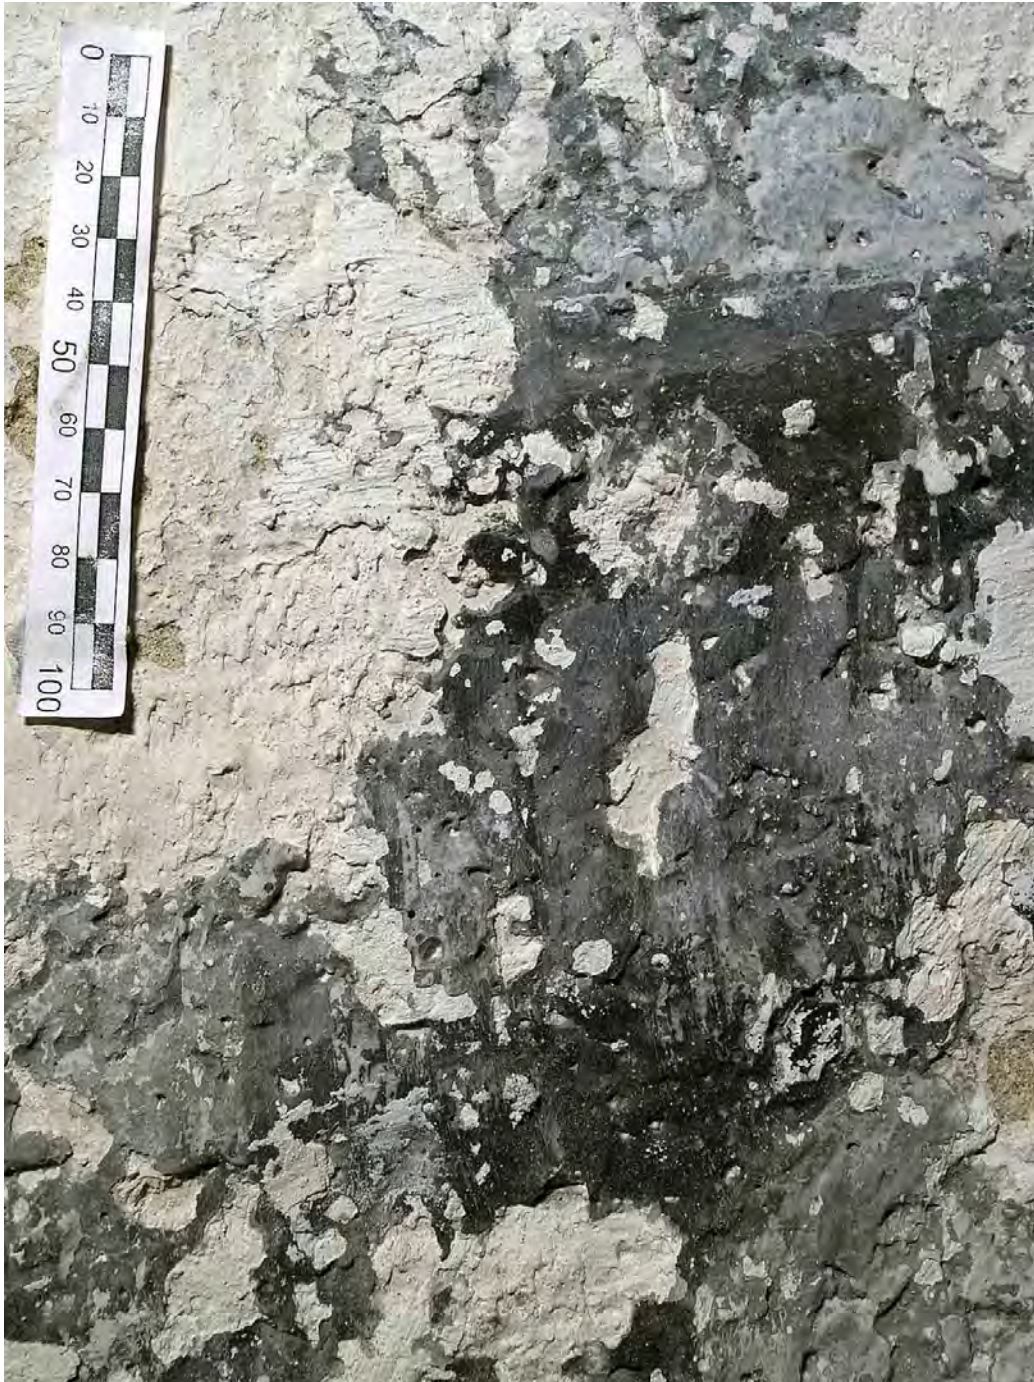
**„Marmoreeringu” kihistus**, mis on juhuslikult paljandunud peamiselt idaseinal, aga ka väikeste fragmentidena põhjaseinal (peamiselt KAR-Grupi teostatud võrksondaažil), on väga kehvast seisukorras. Kiht on selle all olevatest lubjakihtidest täiesti irdunud, mistõttu selle mehaaniline avamine on pea võimatu. Samuti on pigment kaotanud sideaine ja pulbristunud. Kuna selle säilivus on juhuslik ja fragmentaarne ning ei moodusta loetavat kujutist, ei ole kihi suuremas mahus avamine mõistlik.

77 Aluspinnast irdunud ja kohati pulbristunud „marmoreering“ on väga halvast seisukorras.

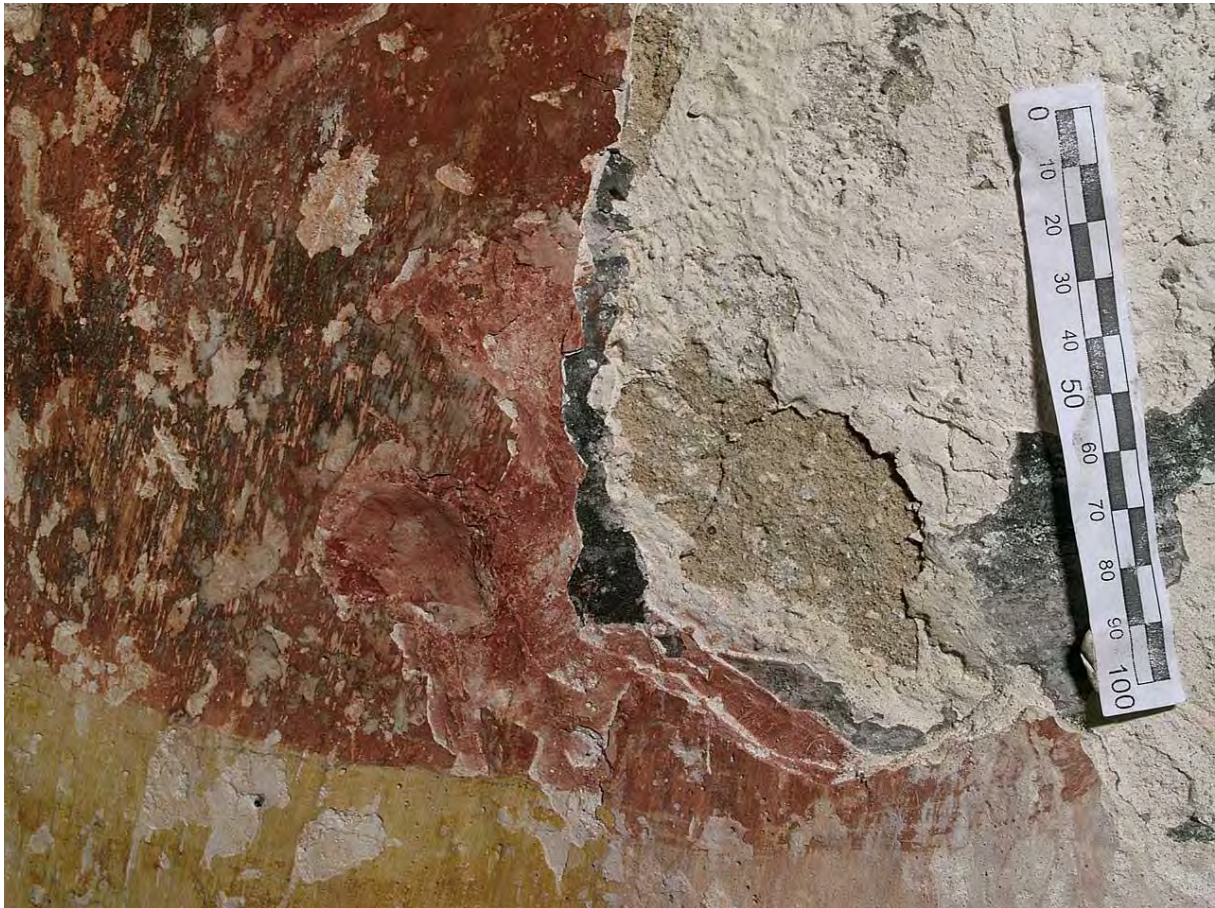
**„Draperii” kihistus**, mida on tuvastatud üksnes idaseinal ning mille avas ja restaureeris 1995. a KAR-Grupp, on tänaseks üsna kehvast seisukorras. Hoolimata toonasest kinnitamisest (immutati lubjaveega, kuhu viimasesse kinnituslahusesse lisati 1% Mowilithi) on pigment taas pulbristunud ja vajab veelkordset kinnitamist. Kohati on ka krohvikihit taas seinamüüritisest lahti ja maalingut koputades kõmiseb tühjalt. Samuti on lubjakihid teineteisest irdunud, varisemisohtlikud ja kohati pudenenud. Nii eelmise restaureerimise täitekrohvi kui maalingukihi toneeringud on kohati dekoloreerunud ja teostatud küllalt rohmakalt, mistõttu maalingu üldmulje on tuim ning elutu.

78 „Draperii” 1995. a konserveeritud, kahjustustega pind. Punase all paistab „marmoreeringu” isepaljandunud must kiht.

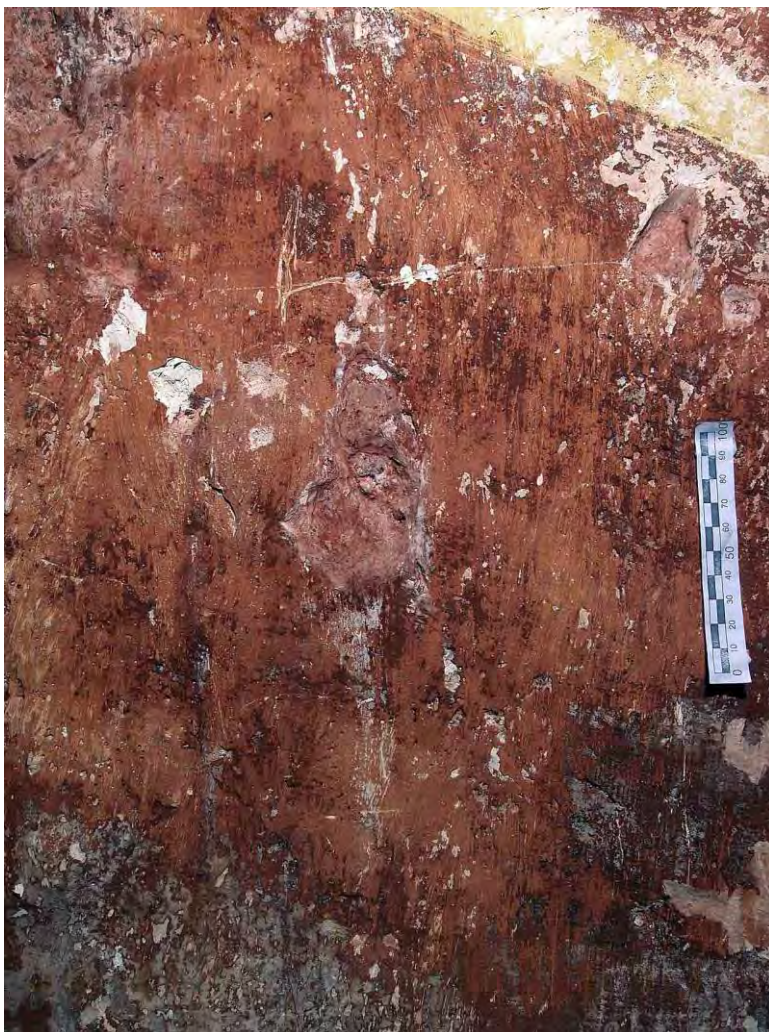
79 1995. a krohviparandused ja toneeringud ning uued kahjustused külvalguses.

80 Sama otseses valguses.
