Objekt: Suure-Jaani kirik, ehitismälestis reg. number 14645

Suure-Jaani kiriku ajalooline siseviimistlus

Uuringu aruanne

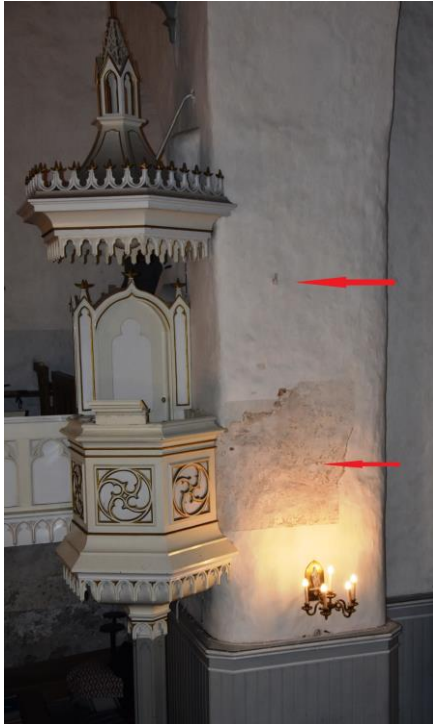
Arvatavasti ei ole kantsli praegune asukoht esialgne, kuna võidukaare põhjaküljel on säilinud konks, mis võib olla kunagise kõlaräästa riputuskonks ning sellest allpool krohvitud koht, kus võis asuda konks kantslikorpuse kinnitamiseks.

1. Nooltega märgitud arvatava varasema kantsli kõlaräästa konks (ülal) ja kantslikorpust hoidnud konksu krohviparandusega asukoht (all).

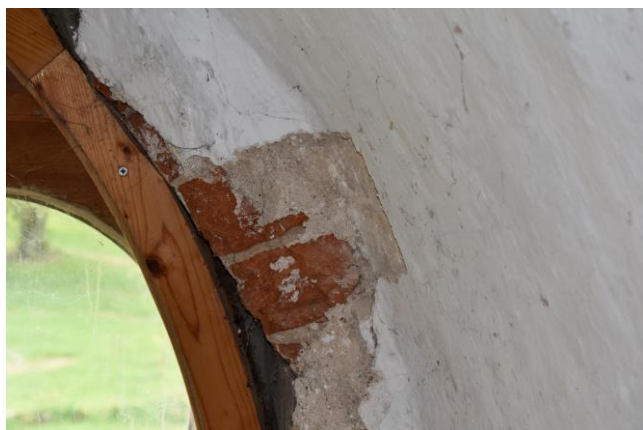
Krohv la on kantud tornivõlvikus roosakent ümbritseva tellise peale. Osa sealseid savitelliseid on mõõtude ja valmistustehnika järgi otsustades suure tõenäosusega ehitusaegsed ning samas selgelt kahjustatud. Seetõttu võib arvata, et krohv la näol ei ole tegemist esimese ehitusaegse viimistluskihiga, vaid see on paigaldatud hilisemal perioodil, pärast ehituskividele teadmata põhjusel kahjustuste tekkimist. Samas pikihoone lõunaseina idapoolse akna juures leiti krohv lb sedavõrd sügaval ehituskivide (maakivi jm) vahel, müürimördi peal, mis annaks alust arvata, et tegemist siiski on ehitusaegse krohviga.

2. Roosakent ümbritseva kahjustatud savitellise peale ulatuv krohviikiht.

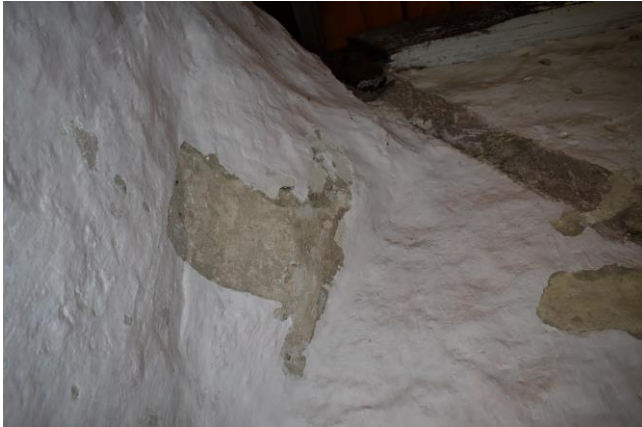
Üksikutes sondaažides tuvastati õhuke **lubivärvi kiht krohv la peal** (so tornivõlviku võlvikannal, pikihoone põhjaseinas rõdu tasandil idapoolse ja keskmise akna vahel) ning selle vähese alusel on võimatu järeldada, kas tegemist on olnud valgeks värvitud seintega või on kuskil olnud ka polükroomset lahendust.

3. Tornivõlviku võlvikannalt leitud krohv Ia ja selle peal olev õhuke viimistluskiht.

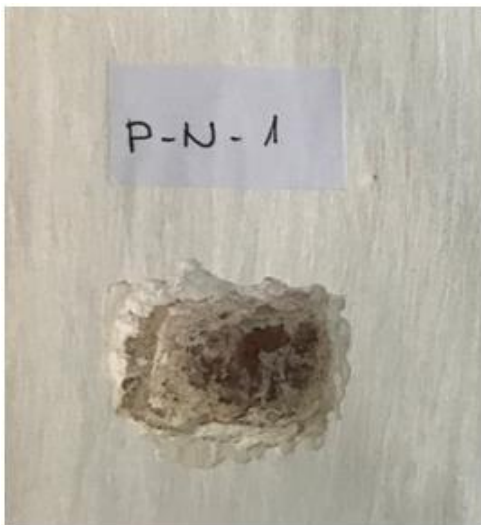
4. Pikihoone põhjaseinas rõdu tasandil idapoolse ja keskmise akna vahelt leitud krohv Ib ja selle peal olev õhuke viimistluskiht

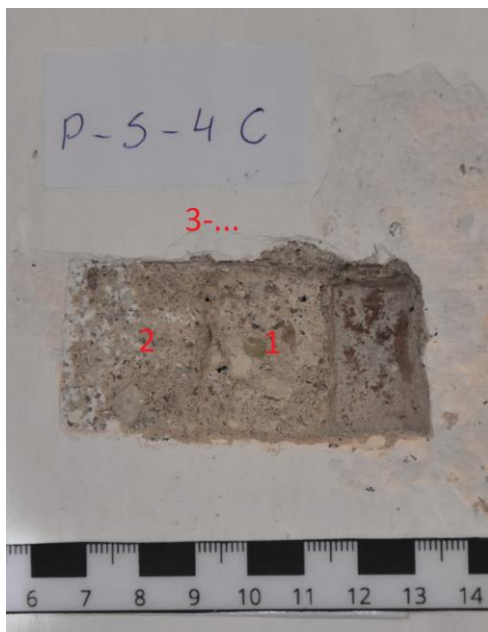
5. Pikihoone lõunaseinas rõdu tasandil idapoolse akna vasaku serva lähedal on punase tellise peal krohv Ib (fotol nr 1), mida katab krohv II (fotol nr 2).

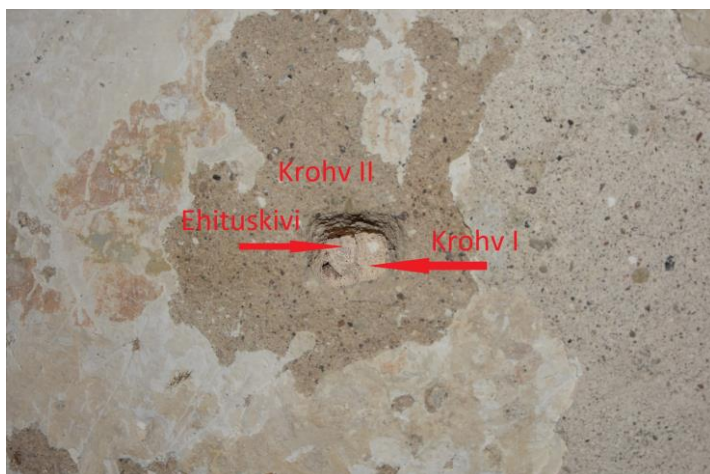
6. Pikihoone lõunaseinas põranda tasandil idapoolse akna parema nurga all tehtud sondaažis on samuti ehituskivi peal krohv I, mida katab paksus kihis krohv II, omakorda mille peal on üks või enam viimistluskihte lubjaga, sh paranduskrohvi

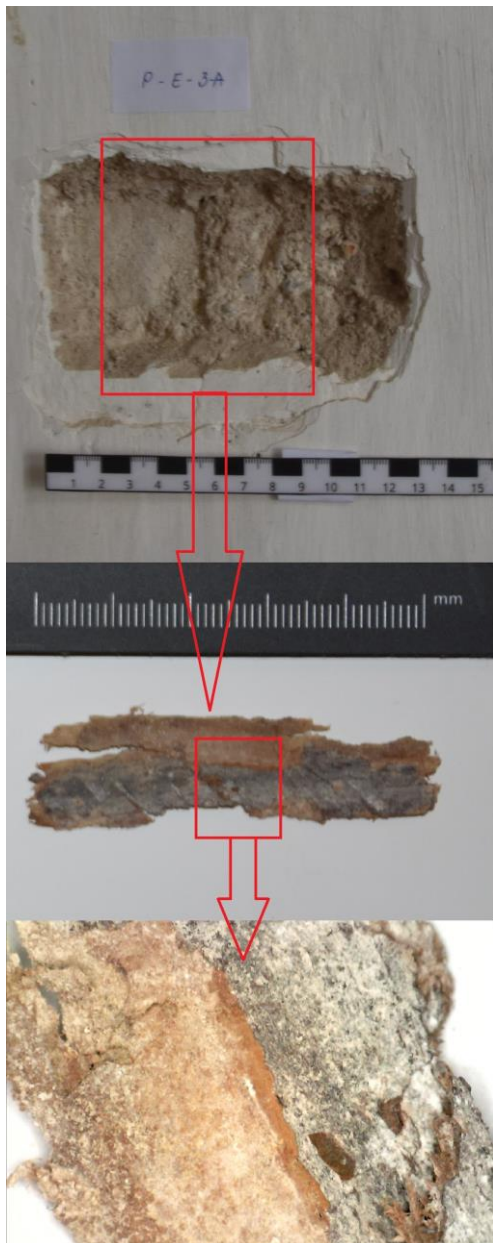
7. Pikihoone idaseinas rõdu tasandil sodaažist krohv II-st leitud krohvimati tükk.

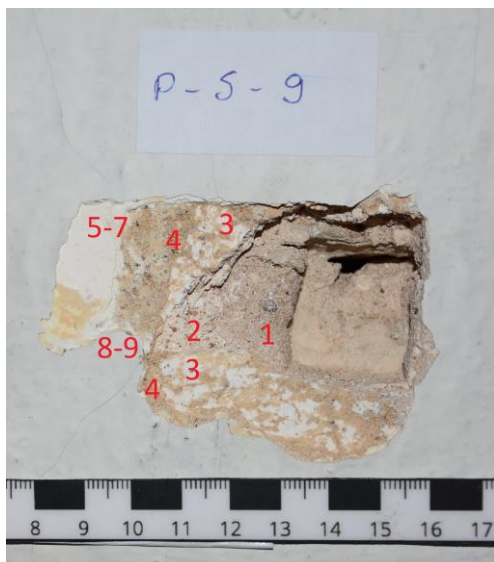
Üksikutes sondaažides leiti krohv II peal **krohv I-le väga sarnast heledat roosakat kivist krohvi**. Oletatavasti on tegemist kiriku ülesehitusele teadmata ajal järgnenud parandustöödega (vt ka foto 6 ja 8).

8. Pikihoone lõunaseinas rõdu tasandil idapoolse ja keskmise akna vahel on ehituskivi peal krohv II (fotol nr 1), mida katab krohv I-le sarnane krohv (fotol nr 2)

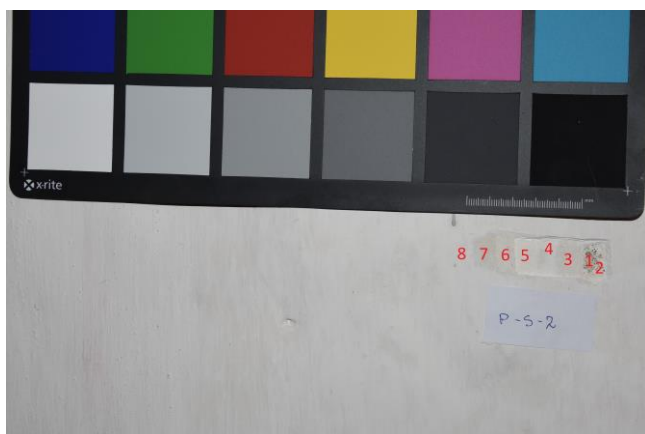
Krohvikihite peal on lambriijoonest kõrgemal erinevate sondaažide andmetel u 2–10 kihti **erineva tooniga valget lubivärvi** (vt ka foto 8).

9. Pikihoone lõunaseinas idaaknast vasakul on hiliseima krohvi peal seitse kihti erineva valge tonaalsusega lubivärvi.

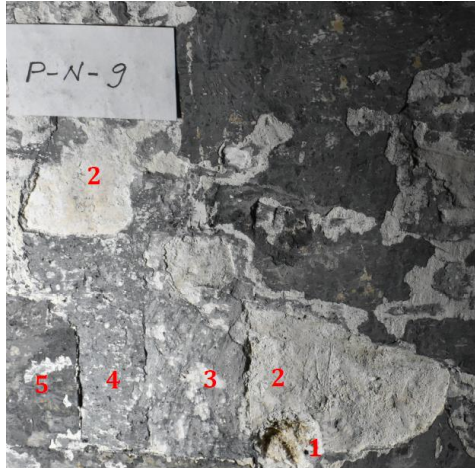
Pikihoone põrandatasandil põhjaseinas tehtud sondaažis on müüritisel nähtav vaid krohv lb ehk hele, suureteraline, kivikesi sisaldav krohvikiht, mida katavad hele lubivärv ning kolm halli viimistlusjärku. Vanimas hallis sisaldub väikesi valgeid täpikesi. Teine, pisut tumedam, aga musti söetükikesi. Uusim hall kiht asub heledal vahekihil, moodustades sellega koos siiski kindlasti ühe viimistlusjärku.

10. Kolm erinevat halli viimistlust pikihoone põhjaseina lambriitsoonis. Kõige esimene kihistus heledal, jämedakoelisel, kivikesi sisaldaval krohvikihil (krohv lb) on hele, kergelt kollakasbeeži tooni lubivärvi kiht, mis moodustab iseseisva viimistluse ning ei ole halli aluskihiks. Kuna kõik kihid olid väga raskesti eraldatavad, siis on fotol kiht 2 suurem ala osaliselt kaetud talle järgneva halli kihi pigmendiga ning võib jätta mulje iseseisvast helehallist kihist.

Hallide kihtide pinnal on näha väikseid fragmente neid hiljem katnud värvilihtidest – eristada võib ookerkollast ja helebeeži lubivärvi. Puidust rõdupilastri taga ulatuvad vaid 1. ja 2. hall kiht, seega hele vahekiht koos viimase halli lubivärviga peavad kuuluma uuemasse ajajärku kui oreilirõdu.

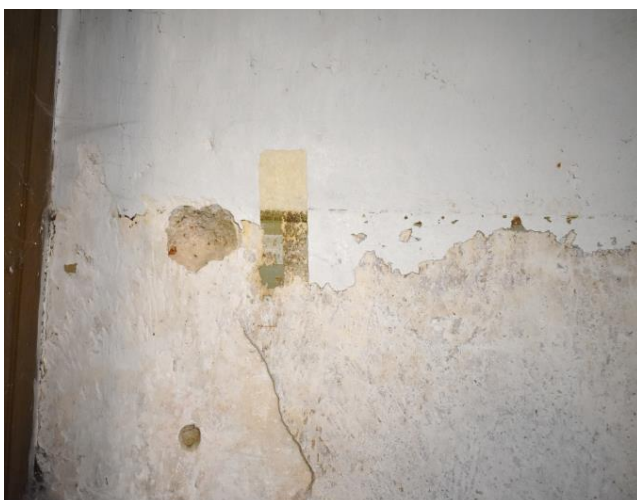
11. *Situatsioon pikihoone loodenurgas oreilirõdule viiva trepi kõrval. Siin vastavad paljud uuemad, raskesti loetavad viimistluskihid pikihoone lääneseinalt leitudena. Sondaažialal nähtav krohvikihid on aga krohv Ib, mida lääneseinalt ei avastatud.*

- 1 hele suureteraline ning kivikestega lubikrohv (krohv Ib)
- 2 hele lubivärv
- 3 helehall lubivärv (valgete täpikestega)
- 4 hall lubivärv (mustade täpikestega)
- 5 tumehall lubivärv
- 6 kollane lubivärv
- 7 helebeež lubivärv
- 8 pruun õlivärv
- 9 rohekas õlivärv kolmiktriibuga
- 10 helehall õlivärv

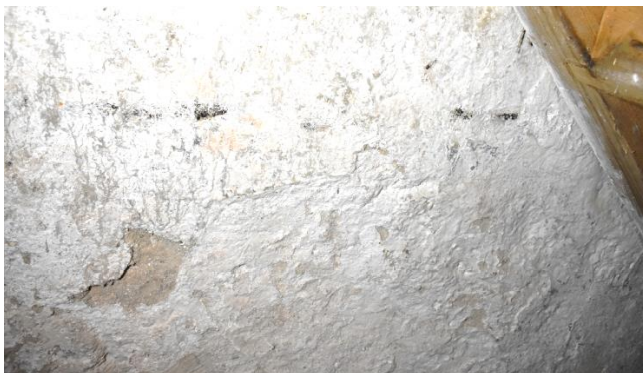
Pikihoone lääneseinas trepikäigu all „konkus“ katab krohv II ülemises tsoonis maksimaalselt 3 heledat lubivärviikihti. Alumises tsoonis on selgelt loetavad söemustaga maalitud lambrijoone katked. Sein alumine, hall tsoon, on kaetud hiljem heleda lubivärviga.

12. *Terve ala on üle võõbatud valge lubivärviga, mille alt õnnestus välja puhastada mõningaid lambritsooni markeeriva söemusta triibu katkeid. Sein alumine osa oli varem värvitud halliks nagu seinte alumine tsoon kogu ülejäänud pikihooneski.*

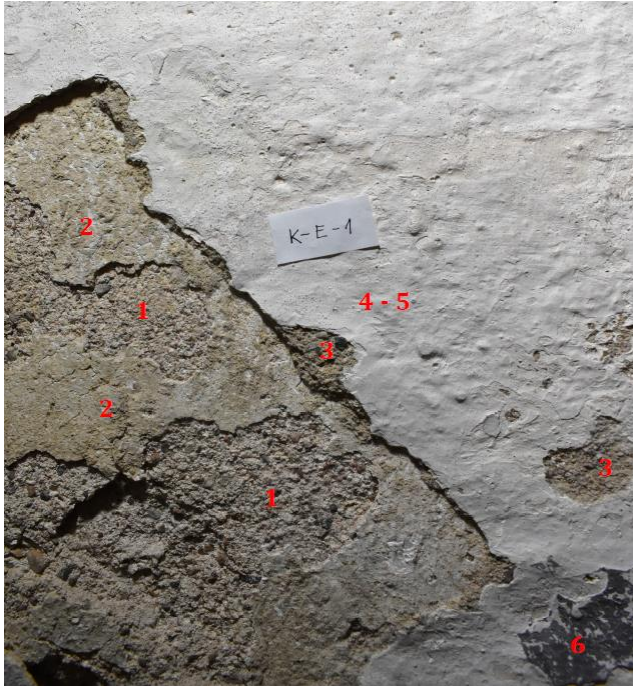
13. Altaritagusel seinal tuvastati nii krohv Ib (kiht 1) kui krohv II (kiht 3). Neid eraldab üks toonitud lubivärvi kiht. Krohv II on idaseinas kasutatud õhukese paranduskrohvina.

- 1 krohv Ib
- 2 ookerkollane lubivärv
- 3 krohv II
- 4 hele lubivärv
- 5 hele lubivärv
- 6 hall lubivärv (alumises seinatsoonis)

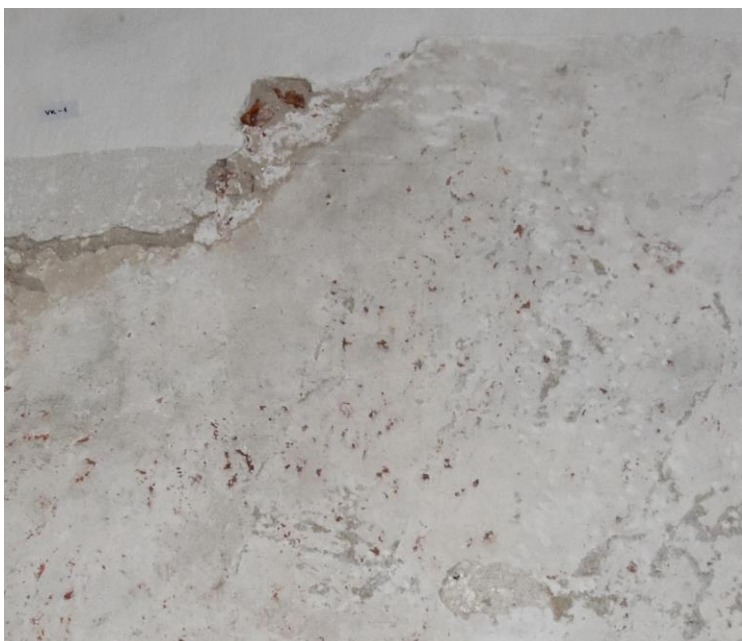
Oletatavas varasemas asukohas leiti võidukaare küljelt punase pritsmarmori dekoor (vt foto 14).

Võidukaare külgedelt leiti krohv II, kus see on kaetud lubivärviga ning vähemalt kantsli oletatavas varasemas asukohas dekoreeritud punase pitsmarmoriga. Võidukaare vastasküljelt dekoori ei leitud. Dekoori peal on mitu kihti erineva tooniga valget lubivärvi.

14. Võidukaare põhjaküljelt seitsme lubivärvi kihi alt välja tulnud punane pritsmarmoreering.

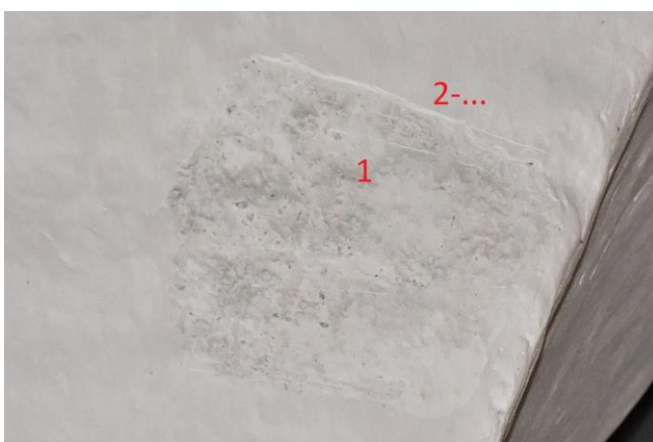
Pikihoone idaseina põhjapoolses osas, praeguse kantsli kõlaräästa kohal võidukaare servas tehtud sondaaž ei paljastanud dekoorikihte, millest saab järeldada, et hiliseima krohvi peal olevates kihtides ei ole olnud võidukaare kohal kirja.

15. Kantsli kõlaräästa kohal võidukaare servas ei leitud dekoori.

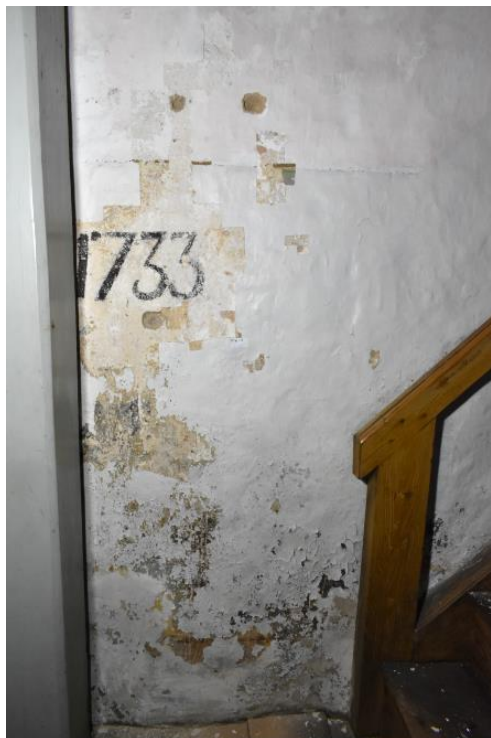
Lähemalt väärib lahtikirjutamist pikihoone lääneseinalt avastatud maalitud aastaarv 1733, millest sai kiriku interjööri viimistluskihtide uurimisel-dateerimisel oluline pidepunkt. Tõenäoliselt söe- või tahmamusta pigmendiga kollakasbeežile lubivärvile maalitud numbrid asuvad pikihoonetornialusest eraldava lääneseina põhjapoolsel osal, orelirõdule viiva trepikäigu mademel. Maalingu kõrgus trepikonstruktsiooni põrandast on ca 132 cm.

16. Üldvaade pikihoone lääneseinal asuvale sondaažialale.

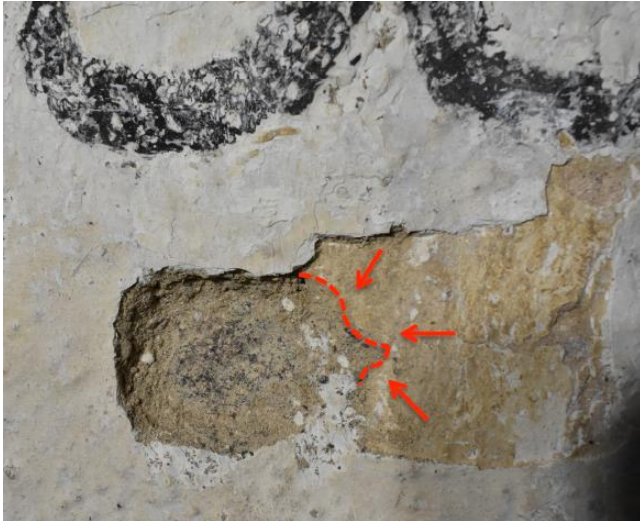
Maalingu all kohtuvad kaks erinevast ajastust pärit krohvikihiti – vasakust servast kuni esimese number 3-ni asub krohv II. Ülejäänud osa maalingust asub aga varasemal krohvil – sondaažil on näha krohvide kohtumiskoht, kus krohv II on silutud alumisele, peeneteralisele ning roosakat tooni krohvile. Erinevalt krohv II-st on antud kiht üsna pehme, sideainevaene ning kergelt pudenev. Sellel krohvil on näha ka üks viimistluskiht lubivärvi, millel on maalingu aluspinnaga sarnane helebeež alustoon, kuid millele on tõenäoliselt ladestunud niiskunud mustuse- ja tolmukord, mis kihi kohati märksa tumedamaks muudab. Väiksel alal on kiht nähtav ka ilma määrdumiseta (vt ill. 18). Küsimus, kas roosaka krohvi näol on tegu kiriku interjööri kunagise suurema viimistlusjärguga (krohv Ib) või pikihoone alumise tsooni varasema paranduskrohviga, jääb lahtiseks.

17. Kahe maalitud number 3 vahel jookseb erinevate aluskrohvide ühinemiskoht. Vasakul on avamine tehtud alusmüüri kivini, maalingukiht on krohvikihil esimene kiht. Viimistlus koosneb õhukesele valgele alusvärvile kantud kergelt toneeritud lubivärvikihist. Sarnaseid, st kahest kihist (valgel kihil värviline) moodustuvaid ühtseid viimistlusjärke võis kohata enamikel uuritud aladel. Paremalt on näha varasemal krohvikihil asuvat kollakat viimistluskihti, millele on silutud uus, tume krohv.

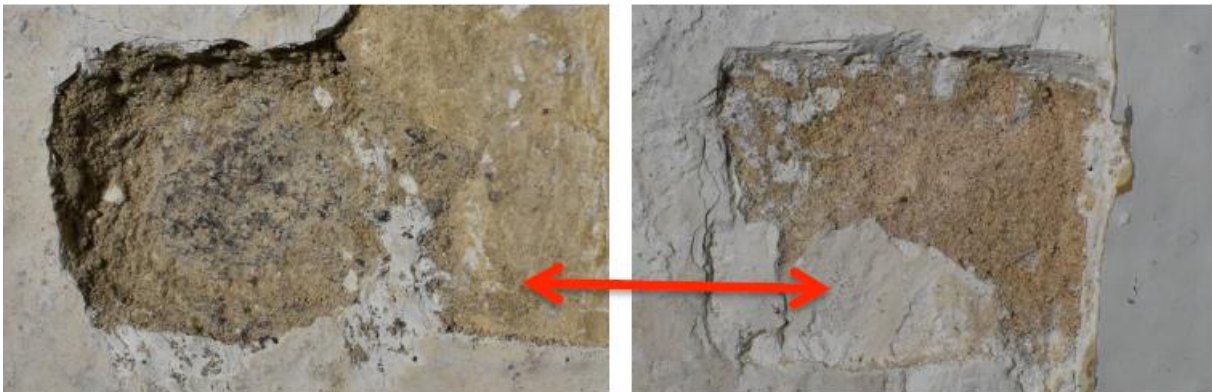
18. Maalitud aastaarvu keskkohas ühinevate aluskrohvide võrdlus. Vasakpoolne krohv on märksa tumedam, hallikaspruun ning suureteraline, lubjatükke ning lausa kivikesi sisaldav suhteliselt kõva krohv, mida võib leida kiriku kõigis uuritud tsoonides (krohv II). Parempoolne krohv on roosakat tooni ning märksa peeneteralisem ja pehmem. Kahesuunaliste noolekestega on märgistatud fragment sellelt krohvilt leitud lubivärvikihist, mis jääb aastaarvu-maalingu alla. Vasakpoolisel fotol on kiht tumenenud või määrdunud ning sellel on lahtine kord kollakat tolmu, parempoolisel fotol on nähtav sama kiht märksa puhtama ning heledamana.

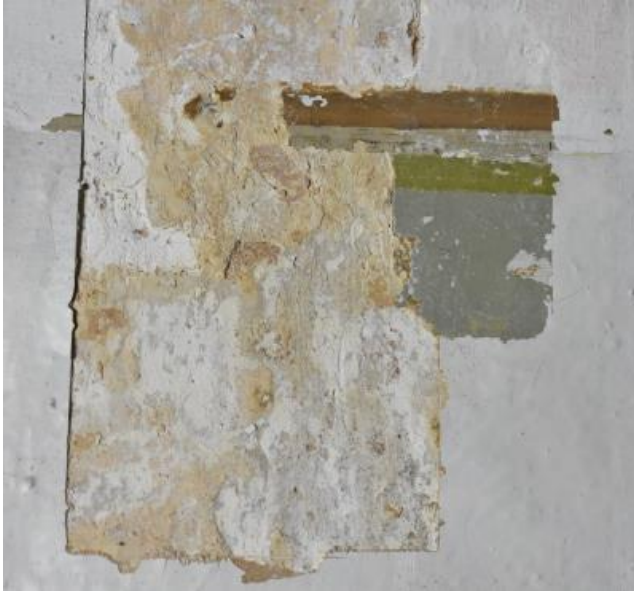
19. Aastarvu-maalingule järgneb terve plejaad erinevaid lubi- ja õlivärvikihte. Selge viimistlusskeemina oli eristatav vaid seinatsooni kõrgust kolmiktriibuga markeriv kihistus.

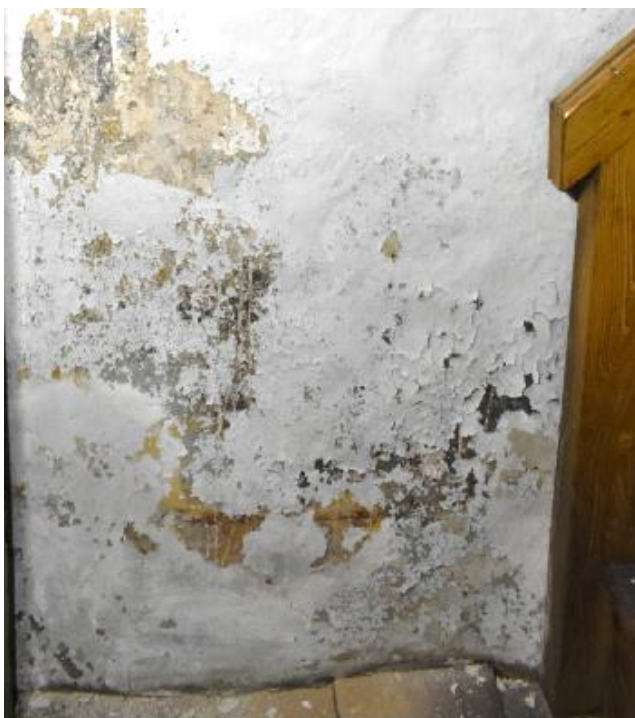
20. Seisukord aastaarvu-maalinguga lääneseina alaosas. Erinevatel ajajärgudel on kogu interjööris seinte alumine tsoon olnud võõbatud nii tumedama kui heledama halli lubivärviga, millele hiljem lisandusid erinevate kõrgusteni ulatuvad õlivärvikihid. Ulatuslike krohviparanduste, kihtide katkevuse ning niiskusest ja sooldumisest tekkinud kahjustuste tõttu on nende stratigraafia küllaltki ebamäärane.

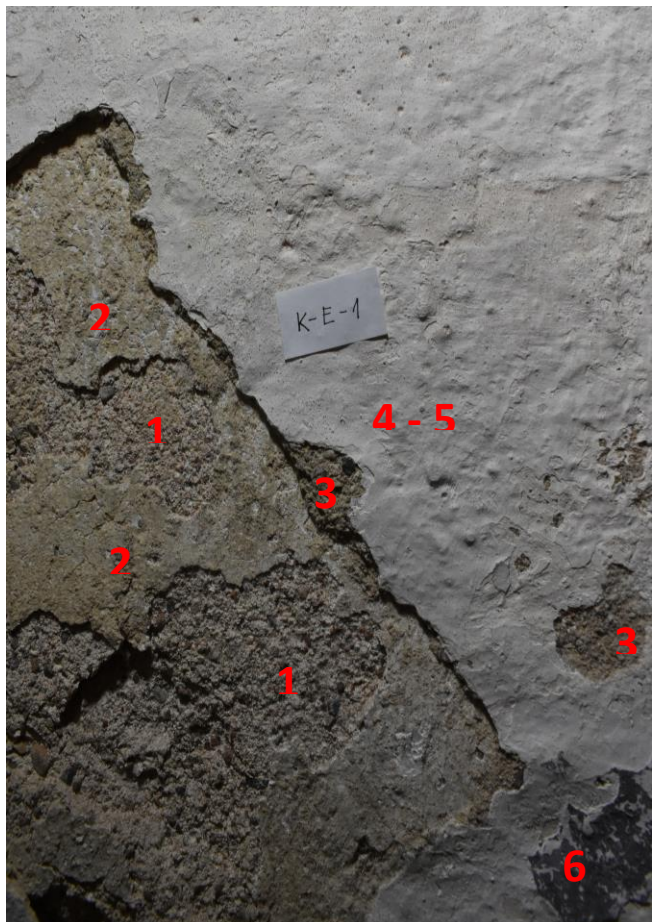
RUUMI NR. KOORIRUUM		SONDAAŽI ASUKOHA KIRJELDUS Sondaaž asub idaknast vasakul, pörandast ca 85 cm kõrgusel ning vasakule jääva puitlambri servast 35 cm kaugusel.

JRK NR	VIIMISTLUSKIHID	V.JÄRK	FOTOD / JOONISED / MÄRKUSED
1	Hele lubkikrohv	I b

2	Ookerkollane lubivärv		
3	Pruunikas lubikrohv	II	
4	Hele lubivärv		
5	Hele lubivärv		
6	Hall lubivärv (vaid alumises tsoonis)

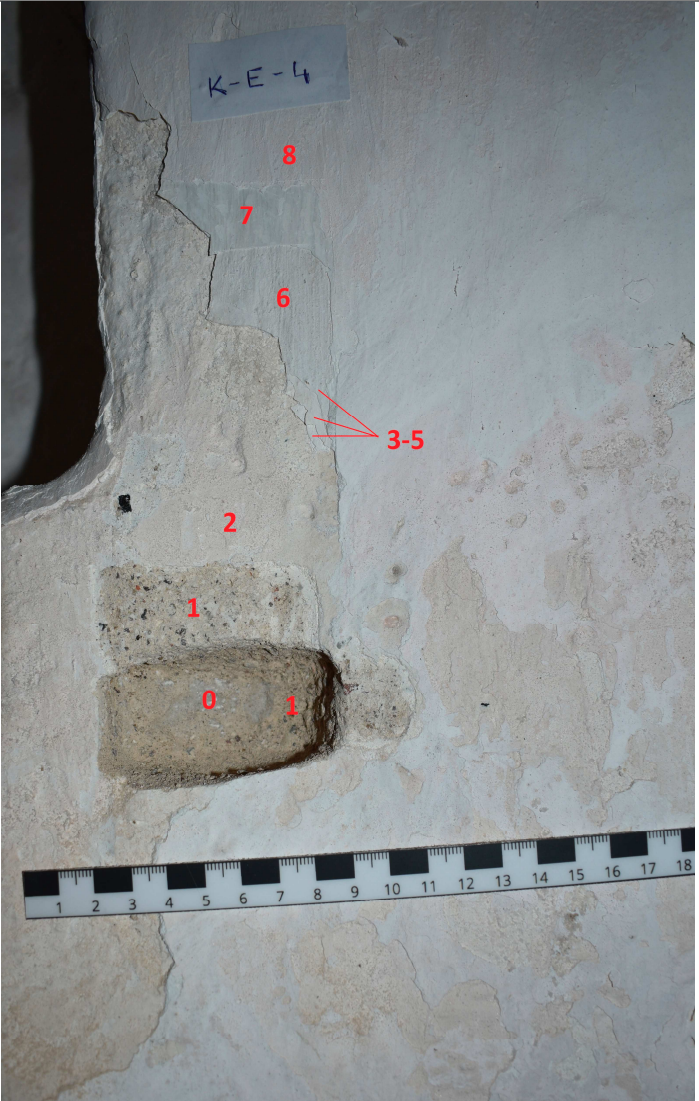
UURINGU TEOSTAJA EKA MUINSUSKAITSE JA KONSERVEERIMISE OSAKOND VIIU METSALUIK		KUUPÄEV 10.-13.08.2020	KAART NR <p style="text-align: center;">2</p>
OBJEKT Suure-Jaani kirik		VALMIMISAEG XIII saj.	SONDAAŽI KOOD K-E-4
RUUMI NR. KOORIRUUM		SONDAAŽI ASUKOHA KIRJELDUS Kooriruumi idaseinas, altari taga, väikese niši paremast servast ca. 7 cm allpool.	
SONDAAŽI PAIKNEMINE PLAANIL

JRK NR	VIIMISTLUSKIHD	FOTOD / JOONISED / MÄRKUSED	
0	Paekivi

1	Paks kiht peeneteralist pruunikat krohvi, kus sees üksikud suuremad kivikesed ning lubja- ja sötükid.		
2	Roosakas (bakter?) pehme viimistluskiht.		
3-8	Heledad õhukesed ja pudenevad lubivärvi kihid, valge erinevad varjundid. Pealne kiht kohati roosakas (bakter?).

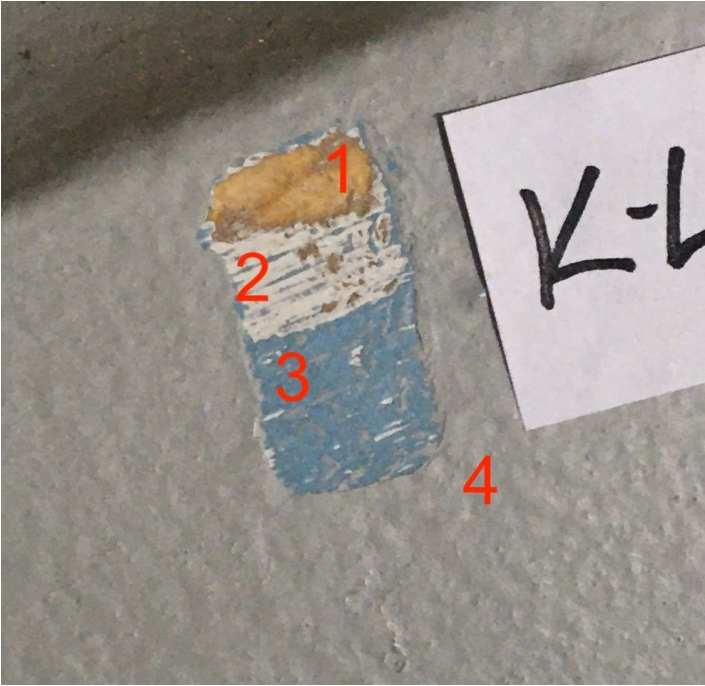
RUUMI NR. Kooriruum		SONDAAŽI ASUKOHA KIRJELDUS Kooriruumi lae loode nurgas oleval talal	
JRK NR	VIIMISTLUSKIHD	FOTOD / JOONISED / MÄRKUSED	
1	Puit

2	Krunt		
3	Värvikiht 1		
4	Värvikiht 2

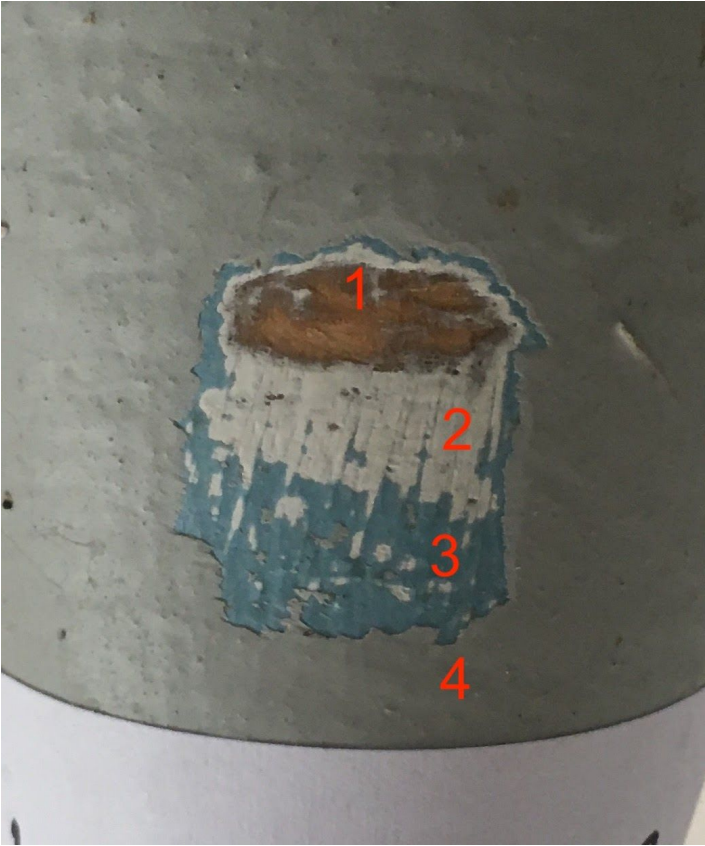
RUUMI NR. Kooriruum		SONDAAŽI ASUKOHA KIRJELDUS Kooriruumi lae loodes olev ehispenn

JRK NR	VIIMISTLUSKIHID	FOTOD / JOONISED / MÄRKUSED
1	Puit

2	Krun	
3	Värvikiht 1

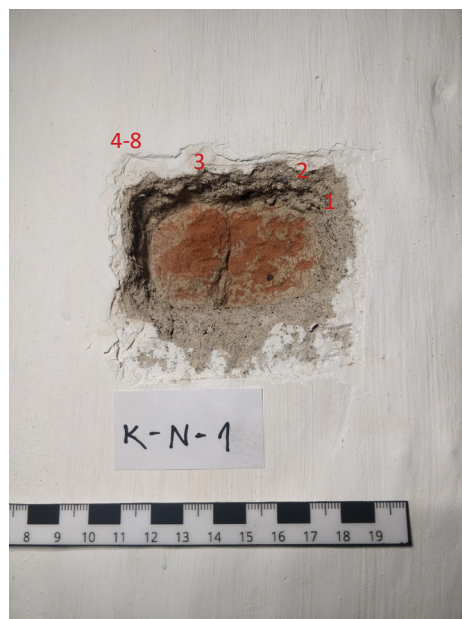
SONDAAŽI ASUKOHA KIRJELDUS Sondaaž paikneb kooriruumi põhjapoolsel seinal, aknast ülemisel äärel, umbes 20 cm vasakule.			
JRK NR	VIIMISTLUSKIHID	FOTOD / JOONISED / MÄRKUSED	
	Tellis

1	Krohv III, tumehall, tugeva koostisega		
2	Hele lubivärv		
3	Hele lubivärv		
4	Hele lubivärv		
5	Hele lubivärv		
6	Hele lubivärv		
7	Hele lubivärv		
8	Hele lubivärv

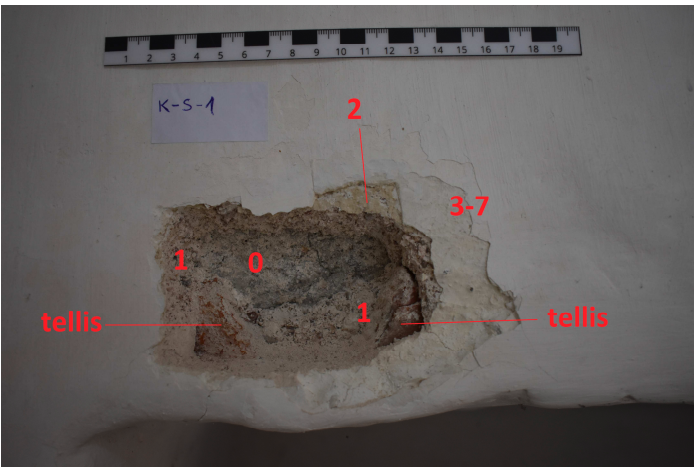
RUUMI NR. KOORIRUUM		SONDAAŽI ASUKOHA KIRJELDUS Kooriruumi lõunaseinas asuva niši kohal. Niši vasakust servast 4 cm paremal, 2 cm kõrgusel.	
JRK NR	VIIMISTLUSKIHD	FOTOD / JOONISED / MÄRKUSED	
0	Paekivi

1	Hele suurte sõelmetega lubikrohv, millel täiteks suured tellisetükid, paks kõva kiht.		
2	Kollakas viimistluskiht.		
3-7	Lubivärvi kihid, valge erinevad varjundid.

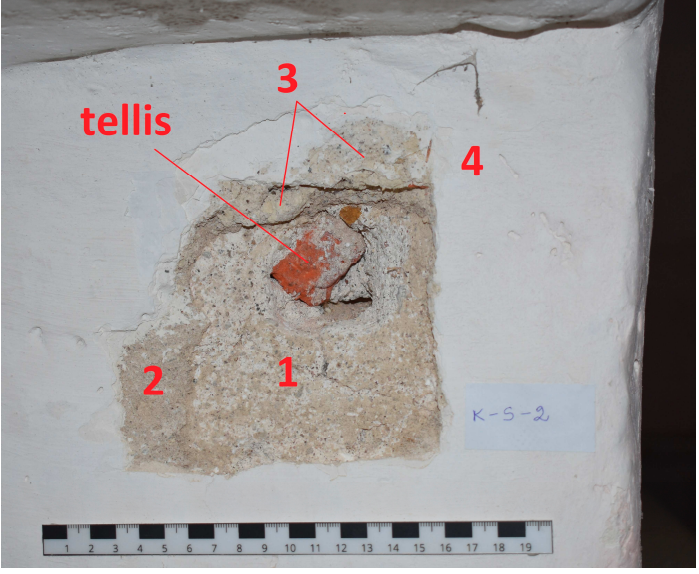
RUUMI NR. KOORIRUUM		SONDAAŽI ASUKOHA KIRJELDUS Kooriruumi lõunaseinas asuva niši paremas siseseinas. Paremast niši servast ca. 7 cm ja niši laest ca. 5 cm.	
JRK NR	VIIMISTLUSKIHD	FOTOD / JOONISED / MÄRKUSED	
1	Hele, suurte sõelmetega lubikrohv, väga paks ja kõva kiht. Sees suured lubjatükid.

2	Õhem, pruunikas krohv, pudenev, sees mõned suuremad kivikesed.		
3	Kollakas suurte sõelmetega krohv.		
4	Seitse õhukest lubivärvi kihti.

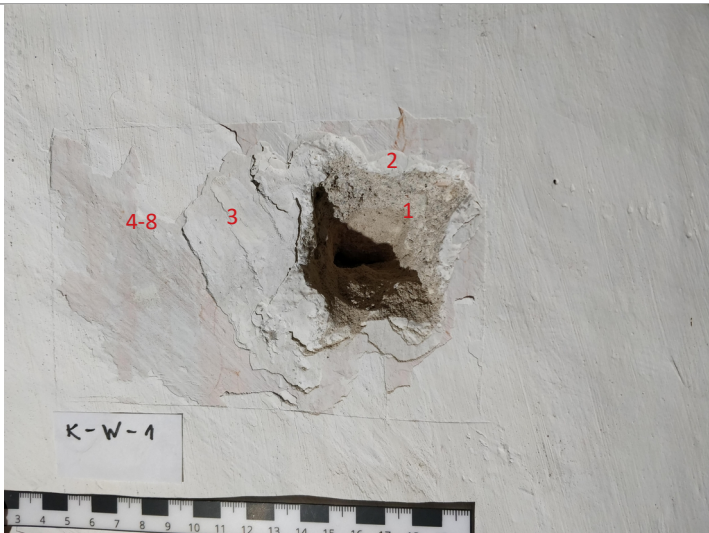
UURINGU TEOSTAJA EKA MUINSUSKAITSE JA KONSERVEERIMISE OSAKOND JASPAR JÕHVIK		KUUPÄEV 10.-13.08.2020	KAART NR 8
OBJEKT Suure-Jaani kirik		VALMIMISAEG XIII saj.	SONDAAŽI KOOD K-W-1
RUUMI NR. Kooriruum		SONDAAŽI ASUKOHA KIRJELDUS Sondaaž paikneb kooriruumi võidukaarel.	
JRK NR	VIIMISTLUSKIHD	FOTOD / JOONISED / MÄRKUSED	
	Paekivi

1	Krohv III, tumehall, tugeva koostisega		
2	Hele lubivärv		
3	Hele lubivärv		
4	Hele lubivärv		
5	Hele lubivärv		
6	Hele lubivärv		
7	Hele lubivärv, roosa bakter		
8	Hele lubivärv

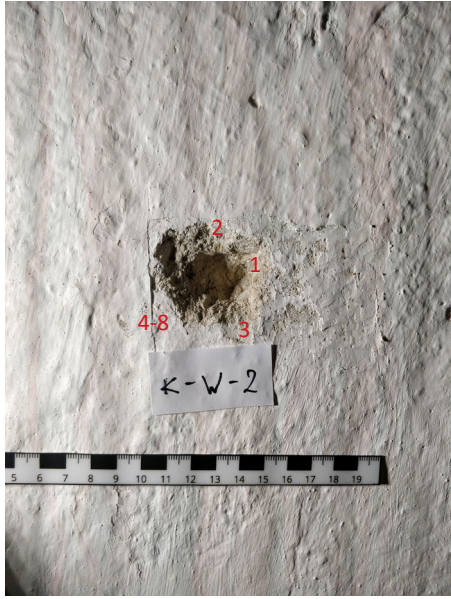
SONDAAŽI ASUKOHA KIRJELDUS Sondaaž paikneb kooriruumi võidukaarel.	
JRK NR	VIIMISTLUSKIHD	FOTOD / JOONISED / MÄRKUSED	
	Paekivi

1	Krohv III, tumehall, tugeva koostisega		
2	Hele lubivärv		
3	Hele lubivärv		
4	Hele lubivärv		
5	Hele lubivärv		
6	Hele lubivärv		
7	Hele lubivärv		
8	Hele lubivärv

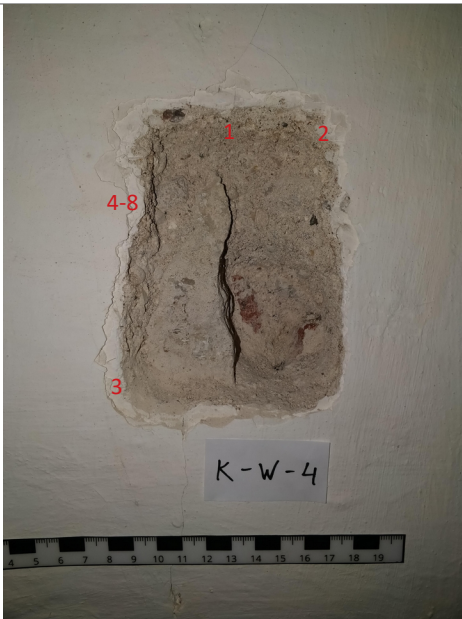
SONDAAŽI ASUKOHA KIRJELDUS Sondaaž paikneb kooriruumi võidukaarel.			
JRK NR	VIIMISTLUSKIHID	FOTOD / JOONISED / MÄRKUSED	
	Paekivi, savitellis

1	Krohv III, tumehall, tugeva koostisega		
2	Hele lubivärv		
3	Hele lubivärv		
4	Hele lubivärv		
5	Hele lubivärv		
6	Hele lubivärv		
7	Hele lubivärv		
8	Hele lubivärv

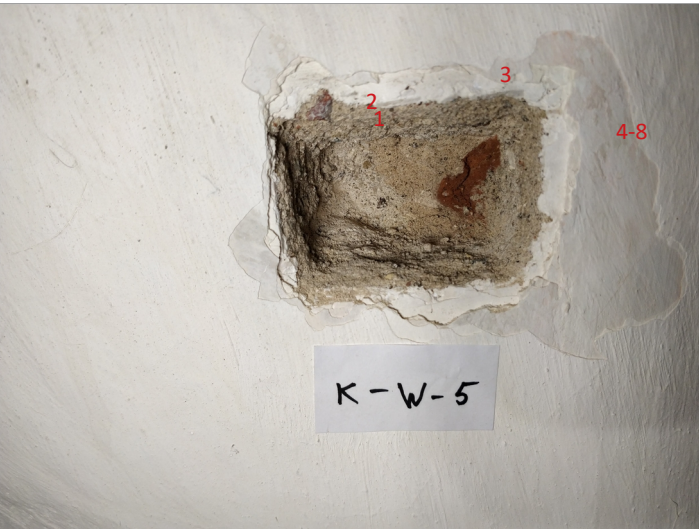
SONDAAŽI ASUKOHA KIRJELDUS Sondaaž paikneb kooriruumi võidukaarel.	
JRK NR	VIIMISTLUSKIHD	FOTOD / JOONISED / MÄRKUSED	
	Paekivi, savitellis

1	Krohv III, tumehall, tugeva koostisega		
2	Hele lubivärv		
3	Hele lubivärv		
4	Hele lubivärv		
5	Hele lubivärv		
6	Hele lubivärv		
7	Hele lubivärv, roosa bakter		
8	Hele lubivärv

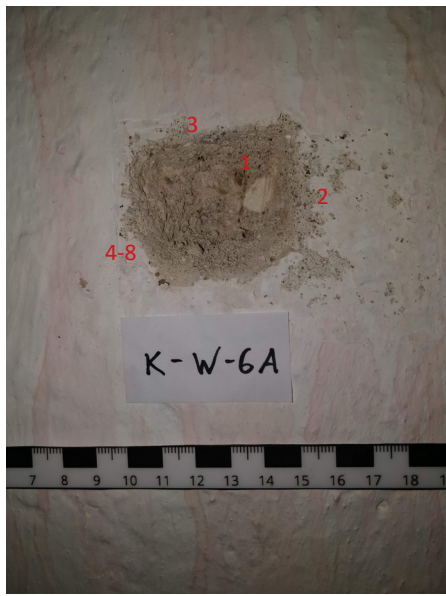
SONDAAŽI ASUKOHA KIRJELDUS Sondaaž paikneb kooriruumi võidukaarel.	
JRK NR	VIIMISTLUSKIHD	FOTOD / JOONISED / MÄRKUSED	
1	Krohv III, tumehall, tugeva koostisega

2	Hele lubivärv		
3	Hele lubivärv		
4	Hele lubivärv		
5	Hele lubivärv		
6	Hele lubivärv		
7	Hele lubivärv, roosa bakter		
8	Hele lubivärv

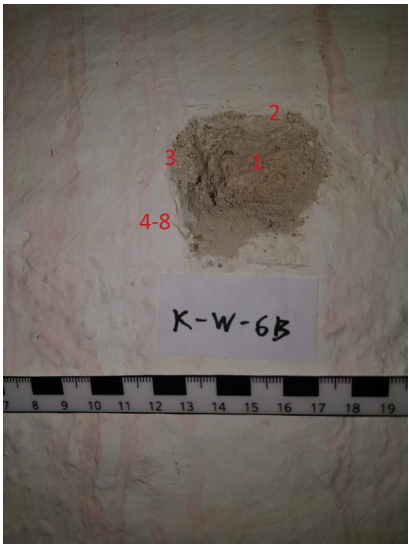
SONDAAŽI ASUKOHA KIRJELDUS Sondaaž paikneb kooriruumi võidukaarel.			
JRK NR	VIIMISTLUSKIHID	FOTOD / JOONISED / MÄRKUSED	
1	Krohv III, tumehall, tugeva koostisega

2	Hele lubivärv		
3	Hele lubivärv		
4	Hele lubivärv		
5	Hele lubivärv		
6	Hele lubivärv		
7	Hele lubivärv, roosa bakter		
8	Hele lubivärv

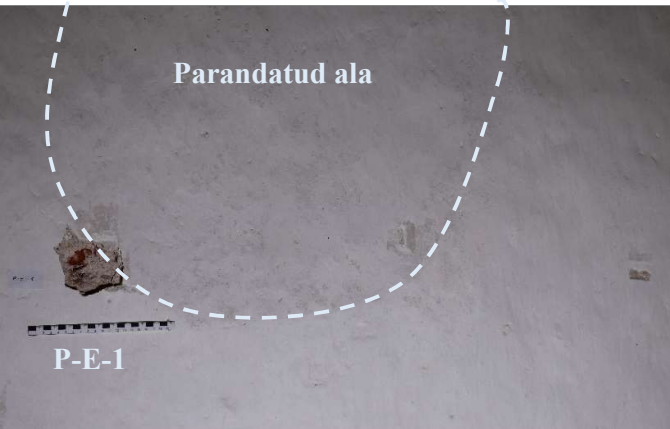
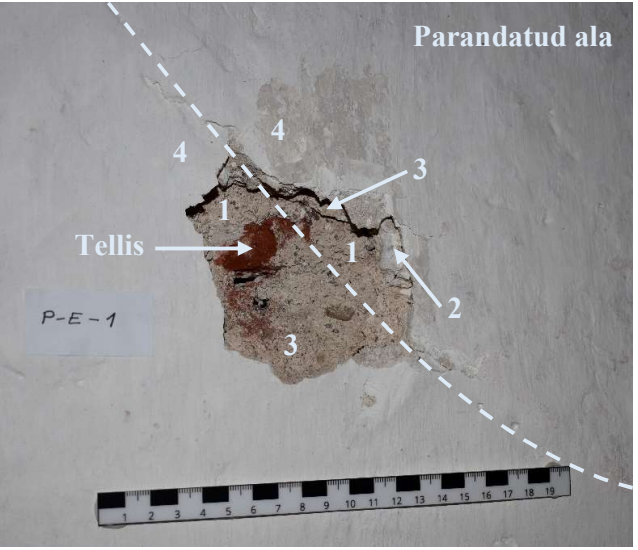
RUUMI NR. PIKIHOONE		SONDAAŽI ASUKOHA KIRJELDUS Pikihoone idaseinas asuva niši tausta seinas. Niši vasakust küljest 55 cm, niši põrandast 145 cm.	
JRK NR	VIIMISTLUSKIHD	FOTOD / JOONISED / MÄRKUSED	
	Ehituskivi (tellis)

1	Krohv (nn. kivikrohv)		
2	Paks lubja kiht (parandatud alal)		
3	Peeneteraline krohv		
4	Lubjavärvi kihid (u 3-6 kihti)		
		Kriipsjoonega on fotol märgitud niši sees olnud ümara vormiga parandus. P-E-1

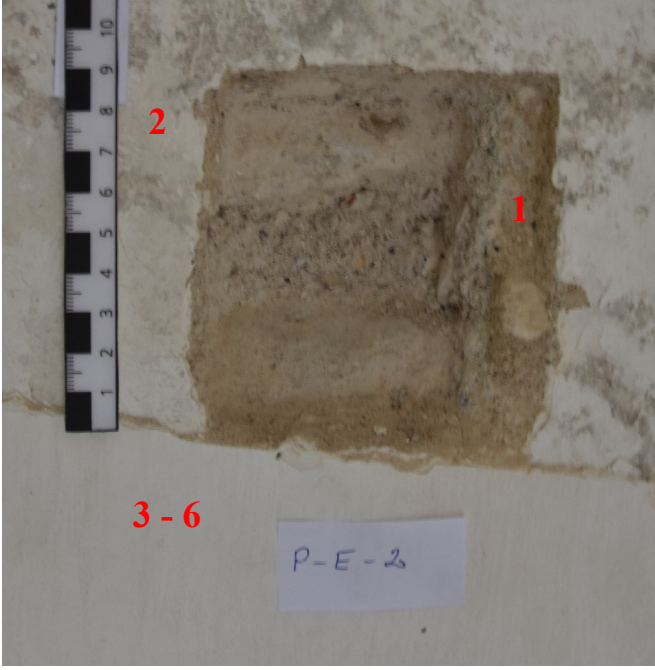
RUUMI NR. Pikihoone		SONDAAŽI ASUKOHA KIRJELDUS Sondaaž asub ligi 2,8 meetri kõrgusel rõdu põrandast ja ligi 0,3 meetri kaugusel lõunaseinast.

JRK NR	VIIMISTLUSKIHID	STRAT. NR.	FOTOD / JOONISED / MÄRKUSED
	Paekivi

1	Krohv II		
2	Hele lubivärv		
3	Hele lubivärv		
4	Hele lubivärv		
5	Hele lubivärv		
6	Hele lubivärv

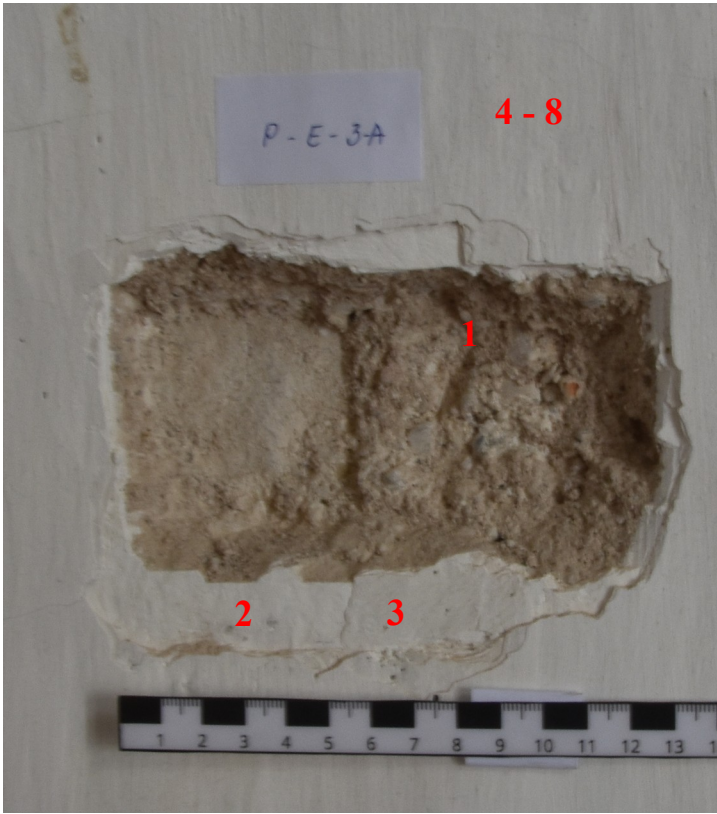
RUUMI NR. Pikihoone	SONDAAŽI ASUKOHA KIRJELDUS Sondaaž paikneb ligi 1,5 meetri kõrgusel rõdu põrandast ja 0,7 meetrit võidukaare lõunaservast.

JRK NR	VIIMISTLUSKIHT	STRAT. NR.	FOTOD / JOONISED / MÄRKUSED
	Paekivi

1	Krohv II		
2	Hele lubivärv		
3	Hele lubivärv		
4	Hele lubivärv		
5	Hele lubivärv		
6	Hele lubivärv		
7	Hele lubivärv		
8	Hele lubivärv

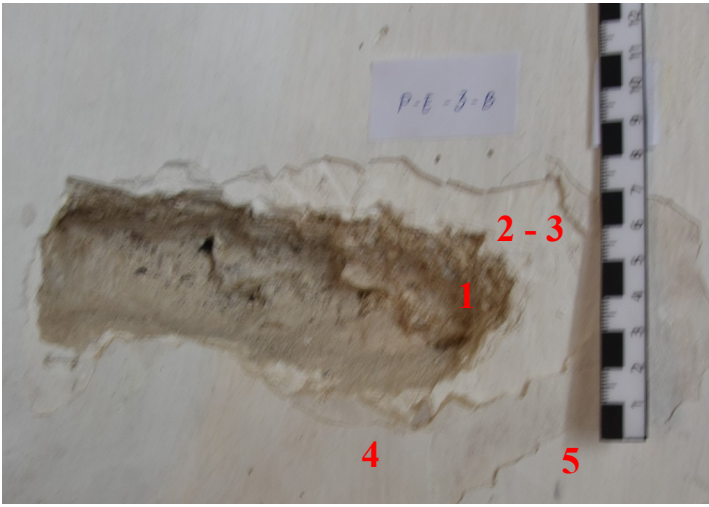
RUUMI NR. Pikihoone		SONDAAŽI ASUKOHA KIRJELDUS Sondaaž asub ligi 3 meetri kõrgusel rõdu põrandast ja lõunapoolse võlvikanna kõrval.	
JRK NR	VIIMISTLUSKIHID	STRAT. NR.	FOTOD / JOONISED / MÄRKUSED
1	Krohv II

2	Hele lubivärv		
3	Hele lubivärv		
4	Hele lubivärv		
5	Hele lubivärv

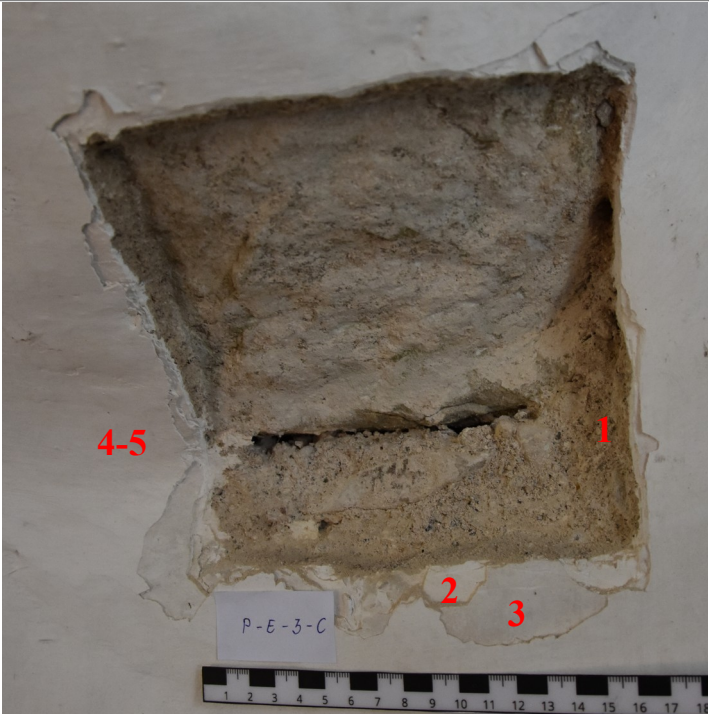
UURINGU TEOSTAJA EKA MUINSUSKAITSE JA KONSERVEERIMISE OSAKOND Käthi Niman	KUUPÄEV 10.-13.08.2020	KAART NR 18 SONDAAŽI KOOD P-E-3-C
OBJEKT Suure-Jaani kirik	VALMIMISAEG XIII saj.	SONDAAŽI PAIKNEMINE PLAANIL  
RUUMI NR. Pikihoone	SONDAAŽI ASUKOHA KIRJELDUS Sondaaž asub ligi 2,9 meetri kõrgusel rõdupõrandast lõunapoolse võlvikanna alumises servas.

JRK NR	VIIMISTLUSKIHD	STRAT. NR.	FOTOD / JOONISED / MÄRKUSED
	Paekivi

1	Krohv II		
2	Hele lubivärv		
3	Hele lubivärv		
4	Hele lubi värv		
5	Hele lubivärv

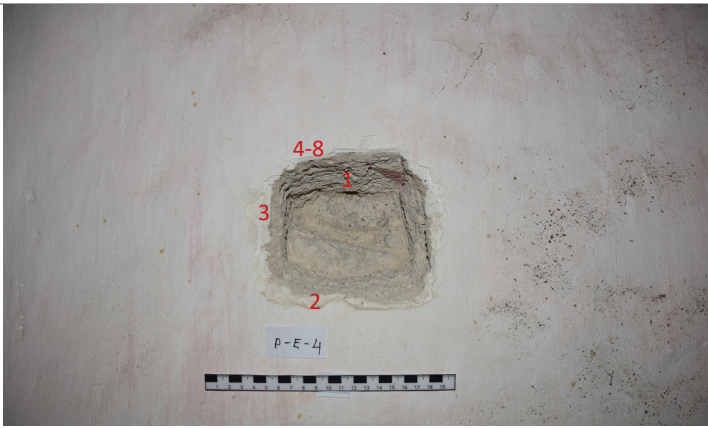
UURINGU TEOSTAJA EKA MUINSUSKAITSE JA KONSERVEERIMISE OSAKOND JASPAR JÕHVIK		KUUPÄEV 10.-13.08.2020	KAART NR 19
OBJEKT Suure-Jaani kirik		VALMIMISAEG XIII saj.	SONDAAŽI KOOD P-E-4
RUUMI NR. Pikihoone		SONDAAŽI ASUKOHA KIRJELDUS Sondaaž paikneb lõuna seinast 1,4 meetri kaugusel; röödust 6 meetri kõrgusel ja laest 1,7 meetrit allpool.	
JRK NR	VIIMISTLUSKIHD	FOTOD / JOONISED / MÄRKUSED	
	Paekivi

1	Krohv III		
2	Hele lubivärv		
3	Hele lubivärv		
4	Hele lubivärv		
5	Hele lubivärv		
6	Hele lubivärv		
7	Hele lubivärv		
8	Hele lubivärv

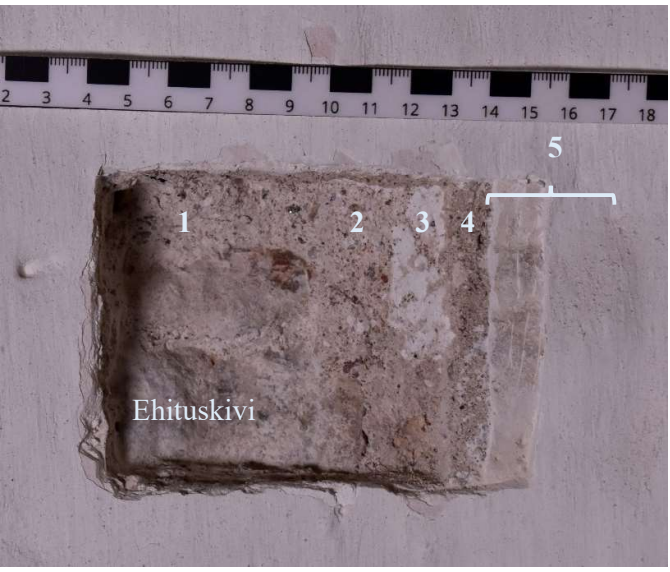
SONDAAŽI ASUKOHA KIRJELDUS Pikihoone idaseinas asuva niši vasakul küljel. Niši tagumisest seinast 30 cm, niši põrandast 90 cm.	
JRK NR	VIIMISTLUSKIHD	FOTOD / JOONISED / MÄRKUSED	
	Ehituskivi

1	Krohv (nn. lubikrohv)		
2	Krohv (kollakas tükiline)		
3	Lubjavarvi kiht		
4	Krohv (nn. kivikrohv)		
5	Lubjavarvi kihid (u 7-10 kihti)	Täpsemad selgitused – vt aruande tekstiosa.

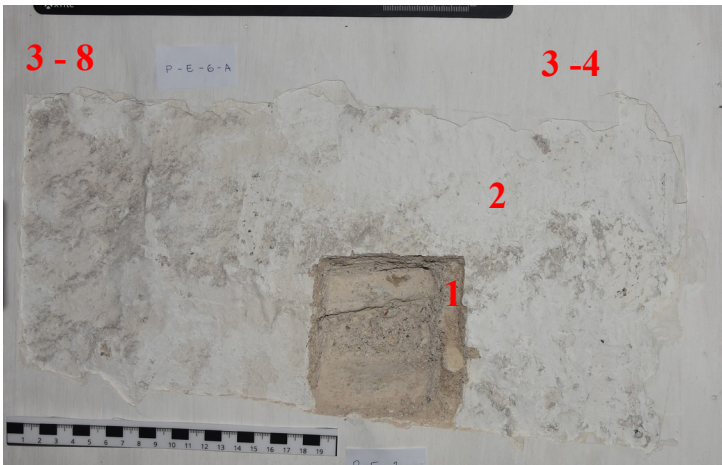
UURINGU TEOSTAJA EKA MUINSUSKAITSE JA KONSERVEERIMISE OSAKOND Käthi Niman		KUUPÄEV 10.-13.08.2020	KAART NR 21 SONDAAŽI KOOD P-E-6-A
OBJEKT Suure-Jaani kirik		VALMIMISAEG XIII saj.	SONDAAŽI PAIKNEMINE PLAANIL

RUUMI NR. Pikihoone		SONDAAŽI ASUKOHA KIRJELDUS Sondaaž paikneb ligi 2,9 meetri kõrgusel rõdu põrandast ning ligi 0,4 meetri kaugusel lõunaseinast.	
JRK NR	VIIMISTLUSKIHD	STRAT. NR.	FOTOD / JOONISED / MÄRKUSED
1	Krohv II

2	Hele lubivärv		
3	Hele lubivärv		
4	Hele lubivärv		
5	Hele lubivärv		
6	Hele lubivärv		
7	Hele lubivärv		
8	Hele lubivärv

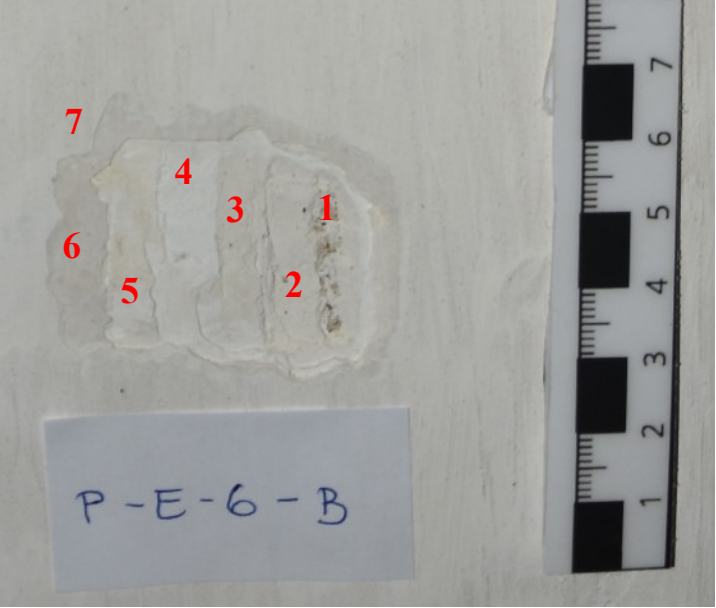
UURINGU TEOSTAJA EKA MUINSUSKAITSE JA KONSERVEERIMISE OSAKOND Käthi Niman	KUUPÄEV 10.-13.08.2020	KAART NR 22 SONDAAŽI KOOD P-E-6-B
OBJEKT Suure-Jaani kirik	VALMIMISAEG XIII saj.	SONDAAŽI PAIKNEMINE PLAANIL

RUUMI NR. Pikihoone		SONDAAŽI ASUKOHA KIRJELDUS Sondaaž asub ligi 2,7 meetri kõrgusel rõdu põrandast ja 0,9 meetri kaugusel lõunaseinast.

JRK NR	VIIMISTLUSKIHT	STRAT. NR	FOTOD / JOONISED / MÄRKUSED
1	Krohv II

2	Hele lubivärv		
3	Hele lubivärv		
4	Hele lubivärv		
5	Hele lubivärv		
6	Hele lubivärv		
7	Hele lubivärv

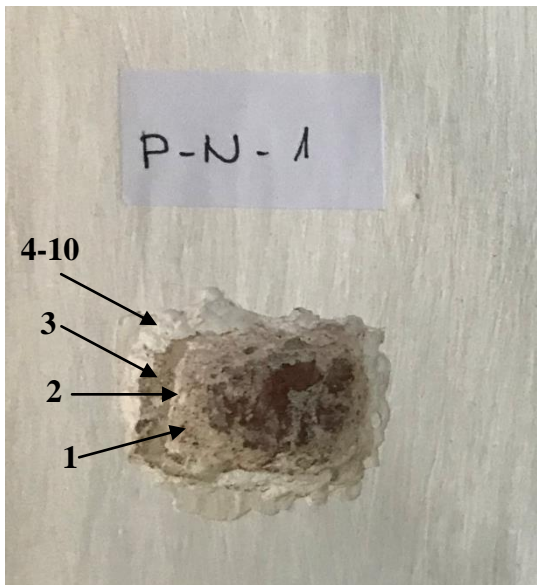
UURINGU TEOSTAJA EKA MUINSUSKAITSE JA KONSERVEERIMISE OSAKOND ÜLLE SOOSAAR		KUUPÄEV 10.-13.08.2020	KAART NR 23
OBJEKT Suure-Jaani kirik		VALMIMISAEG XIII saj.	SONDAAŽI KOOD P-N-1
RUUMI NR. PIKIHOONE		SONDAAŽI PAIKNEMINE PLAANIL

SONDAAŽI ASUKOHA KIRJELDUS Pikihoone põhjaseina rõdutasandil, ida- ja keskakna vahelisel alal, 167 cm rõdu tasandist ja 73 cm kaugusel idaakna orva läänepoolsest palest.	
JRK NR	VIIMISTLUSKIHID	STRAT NR	FOTOD / JOONISED / MÄRKUSED
	Savitellis

1	Lubikrohv, helehall, sees arvukalt suuremaid (Ø 5 mm) kive.	lb	
2	Lubivärv, valge		
3	Lubikrohv, tumehall nn kivikrohv	ll	
4-10	Lubivärv

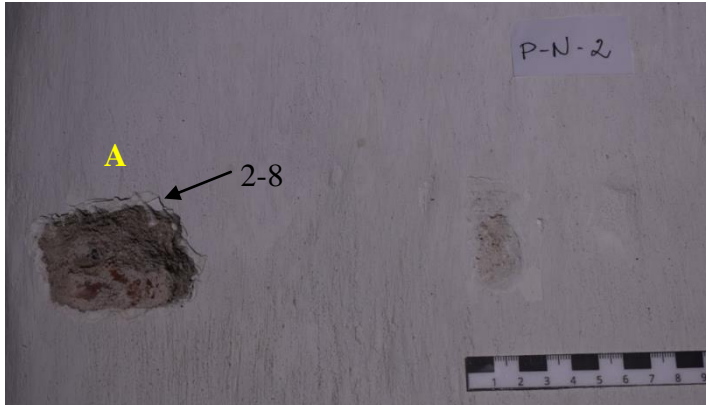
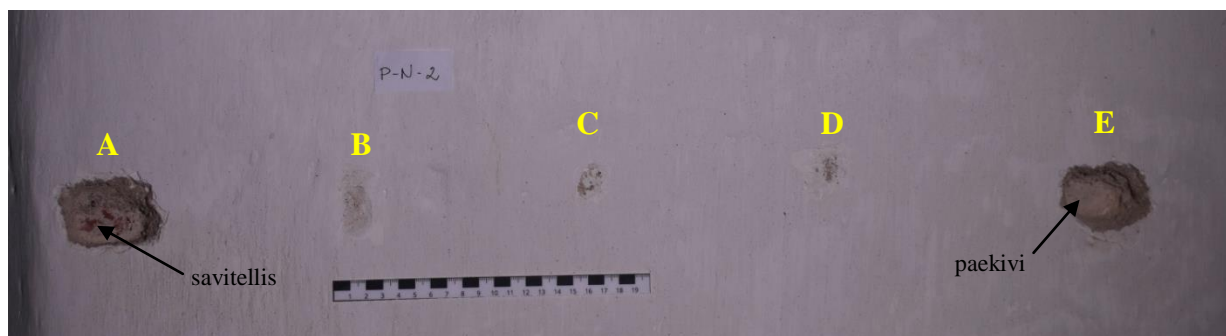
UURINGU TEOSTAJA EKA MUINSUSKAITSE JA KONSERVEERIMISE OSAKOND ÜLLE SOOSAAR		KUUPÄEV 10.-13.08.2020	KAART NR 24
			SONDAAŽI KOOD P-N-2
OBJEKT Suure-Jaani kirik		VALMIMISAEG XIII saj.	SONDAAŽI PAIKNEMINE PLAANIL

RUUMI NR. PIKIHOONE		SONDAAŽI ASUKOHA KIRJELDUS Pikihoone põhjaseina rõdutasandil, idaakna ja idaseina vahelisel alal, 140 cm rõdu tasandist ja 36 cm kaugusel idaakna orva idapoolsest palrest.	
JRK NR	VIIMISTLUSKIHID	STRAT NR	FOTOD / JOONISED / MÄRKUSED
	Savitellis sondaaži A juures, paekivi sondaaži E juures

<p>Täpsemad selgitused – vt aruande tekstiosa.</p>
1	Lubikrohv, tumehall, nn kivikrohv, sees rohkelt liivaterasid ja suuremaid (Ø 5 mm) kive. Kihi paksus A juures ca 1,5 cm E juures ca 3 cm.	II	
2-8	Lubivärv
