Objekt: Suure-Jaani kirik, ehitismälestis reg. number 14645

Suure-Jaani kiriku ajalooline siseviimistlus

Uuringu aruanne

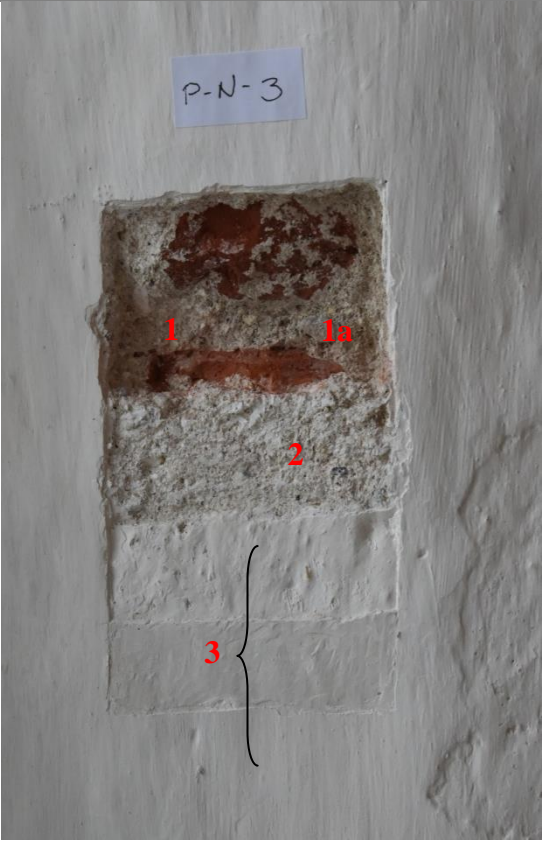
UURINGU TEOSTAJA EKA MUINSUSKAITSE JA KONSERVEERIMISE OSAKOND ÜLLE SOOSAAR	KUUPÄEV 10.-13.08.2020	KAART NR 25 SONDAAŽI KOOD P-N-3
OBJEKT Suure-Jaani kirik	VALMIMISAEG XIII saj.	SONDAAŽI PAIKNEMINE PLAANIL

RUUMI NR. PIKIHOONE		SONDAAŽI ASUKOHA KIRJELDUS Pikihoone põhjaseina idaakna parempoolse pale rööduasandil, 74 cm aknaorva servast ja 216 cm aknalauast.

JRK NR	VIIMISTLUSKIHD	STRAT NR	FOTOD / JOONISED / MÄRKUSED
	Savitellis

1	Lubikrohv	lb	
1a	Suure tsemendisisaldusega krohv	III	
2	Suure tsemendisisaldusega krohv	III	
3	Lubivärv, 5-6 kihti

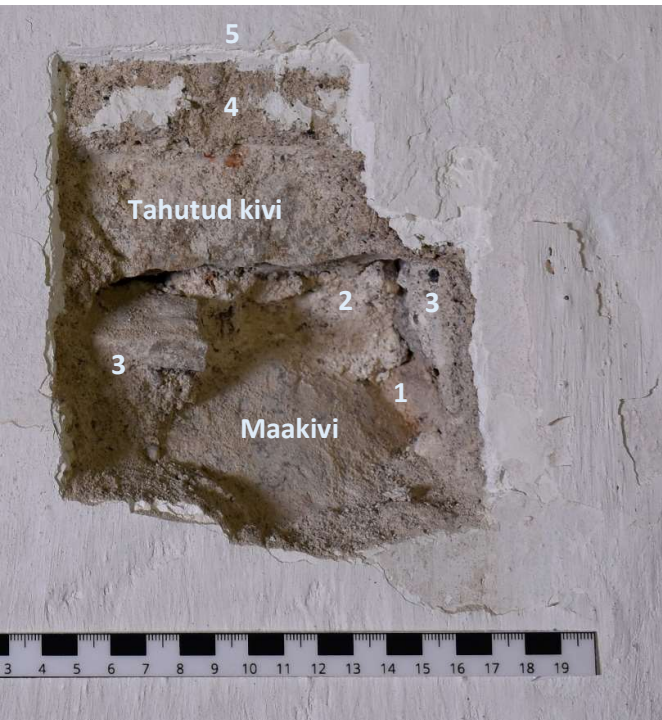
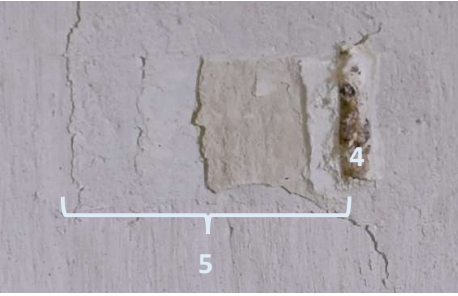
UURINGU TEOSTAJA EKA MUINSUSKAITSE JA KONSERVEERIMISE OSAKOND RELIKA KALA		KUUPÄEV 10.-13.08.2020	KAART NR 26 <hr/> SONDAAŽI KOOD P-N-4
OBJEKT Suure-Jaani kirik		VALMIMISAEG XIII saj.	SONDAAŽI PAIKNEMINE PLAANIL

RUUMI NR. PIKIHOONE		SONDAAŽI ASUKOHA KIRJELDUS Pikihoone põhjasein, idapoolsest aknast paremal. Rõdu põrandast 1,7 m, aknapale servast 2 m.	
JRK NR	VIIMISTLUSKIHID	FOTOD / JOONISED / MÄRKUSED	
	Ehituskivi (maakivi ja tahatud kivi)	P-N-4-a	
1	Müürimört

2	Krohv (nn. lubikrohv)		
3	Krohv (nn. kivi-krohv), sees ehitusprahti		
4	Krohv (nn. kivi-krohv)		
5	Lubjavärvi kihid (u 7 kihti)		
		P-N-4-b

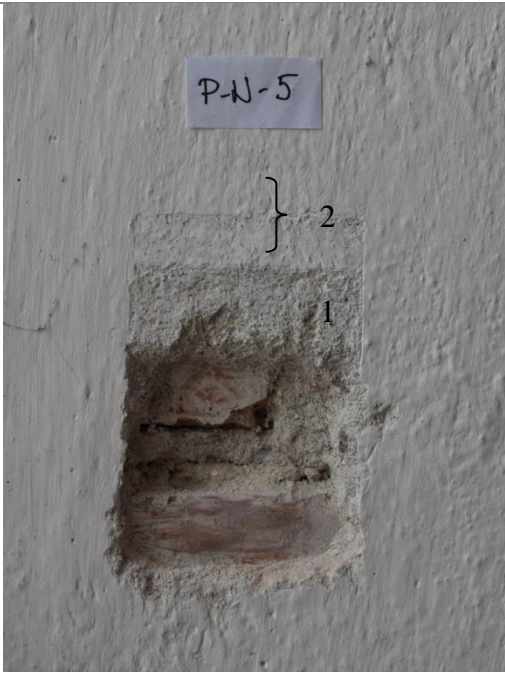
UURINGU TEOSTAJA EKA MUINSUSKAITSE JA KONSERVEERIMISE OSAKOND ÜLLE SOOSAAR		KUUPÄEV 10.-13.08.2020	KAART NR 27
OBJEKT Suure-Jaani kirik		VALMIMISAEG XIII saj.	SONDAAŽI KOOD P-N-5
RUUMI NR. PIKIHOONE		SONDAAŽI PAIKNEMINE PLAANIL

SONDAAŽI ASUKOHA KIRJELDUS Pikihoone põhjaseina idaakna parempoolse pale alaosas, 20 cm aknalengist ja 72 cm aknalauast.	
JRK NR	VIIMISTLUSKIHID	STRAT NR	FOTOD / JOONISED / MÄRKUSED
	Savitellis

1	Suure tsemendisisaldusega krohv	III	
2	Lubivärv, 1-2 kihti

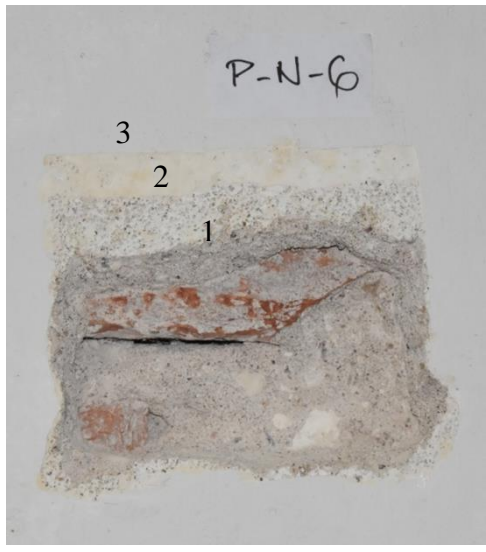
UURINGU TEOSTAJA EKA MUINSUSKAITSE JA KONSERVEERIMISE OSAKOND ÜLLE SOOSAAR		KUUPÄEV 10.-13.08.2020	KAART NR 28
OBJEKT Suure-Jaani kirik		VALMIMISAEG XIII saj.	SONDAAŽI KOOD P-N-6
RUUMI NR. PIKIHOONE		SONDAAŽI PAIKNEMINE PLAANIL

SONDAAŽI ASUKOHA KIRJELDUS Pikihoone põhjaseina alaosas, idaakna ja kiriku idaseina vahelisel alal, 206 cm kõrgusel põrandast ja 13 cm kaugusel aknaorva idapoolsest palest.	
JRK NR	VIIMISTLUSKIHID	STRAT NR	FOTOD / JOONISED / MÄRKUSED
	Savitellis

1	Suure tsemendisisaldusega krohv	III	
2	Lubivärv, kollakas		
3	Lubivärv, valge		
			Täpsemad selgitused – vt aruande tekstiosa.

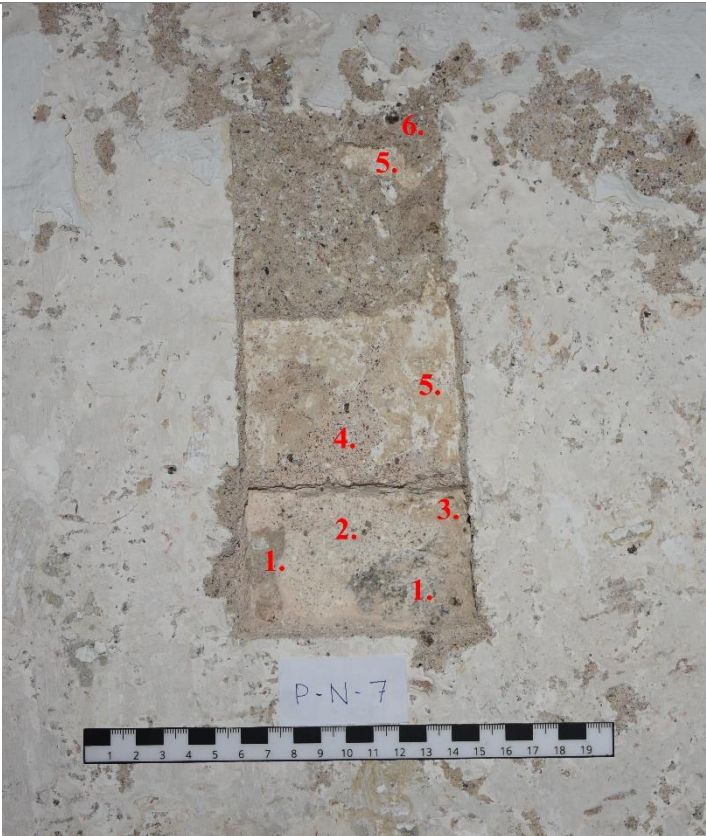
UURINGU TEOSTAJA EKA MUINSUSKAITSE JA KONSERVEERIMISE OSAKOND MARKUS UUETOA		KAART NR 29
KUUPÄEV 10.-13.08.2020		SONDAAŽI KOOD P-N-7
OBJEKT Suure-Jaani kirik	VALMIMISAEG XIII saj.	SONDAAŽI PAIKNEMINE PLAANIL

RUUMI NR. PIKIHOONE		SONDAAŽI ASUKOHA KIRJELDUS Pikihoone põhjaseina ülaosas idapoolse akna ja põhjaportaali vahelisel alal, ... cm kaugusel ida/lääne poolsest aknast, ...cm kõrgusel põrandapinnast.
JRK NR	VIIMISTLUSKIHID	FOTOD / JOONISED / MÄRKUSED
1.	KIVI

2.	HELE KROHV	
3.	HELE VÄRV	
4.	HELE KROHV	
5.	HELE VÄRV	
6.	TUME KROHV

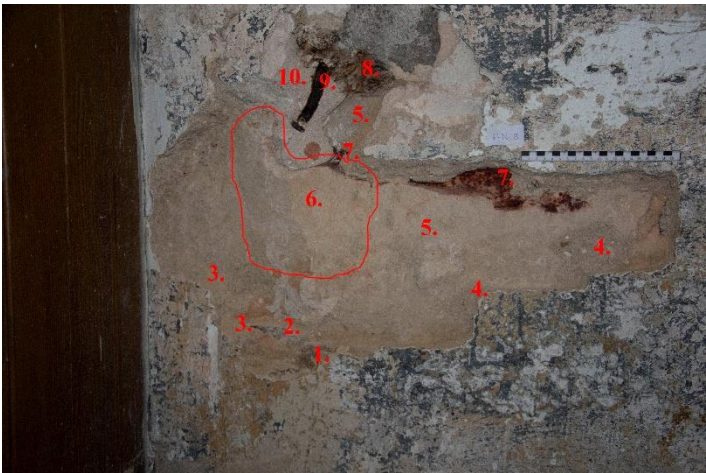
UURINGU TEOSTAJA EKA MUINSUSKAITSE JA KONSERVEERIMISE OSAKOND MARKUS UUETOA		KUUPÄEV 10.-13.08.2020	KAART NR 30 SONDAAŽI KOOD P-N-8
OBJEKT Suure-Jaani kirik		VALMIMISAEG XIII saj.	SONDAAŽI PAIKNEMINE PLAANIL

RUUMI NR. PIKIHOONE		SONDAAŽI ASUKOHA KIRJELDUS Pikihoone põhjaseina allosas idapoolse akna ja põhjaportaali vahelisel alal, ...cm kaugusel põhjaportaali uksepale (seina) algusest, ...cm kõrgusel maapinnast	
JRK NR	VIIMISTLUSKIHID	FOTOD / JOONISED / MÄRKUSED	
1.	MAAKIVI I

2.	MAAKIVI II		
3.	KROHV/ VUUGISEGU		
4.	LUBJA TÜKKIDEGA KROHV		
5.	RAIDKIVI		
6.	RAIDKIVI LAHTINE OSA		
7.	ROOSTE		
8.	PUIT DETAIL		
9.	RAUDNAEL		
10.	HELE LUBJA TÜKKIDEGA KROHV

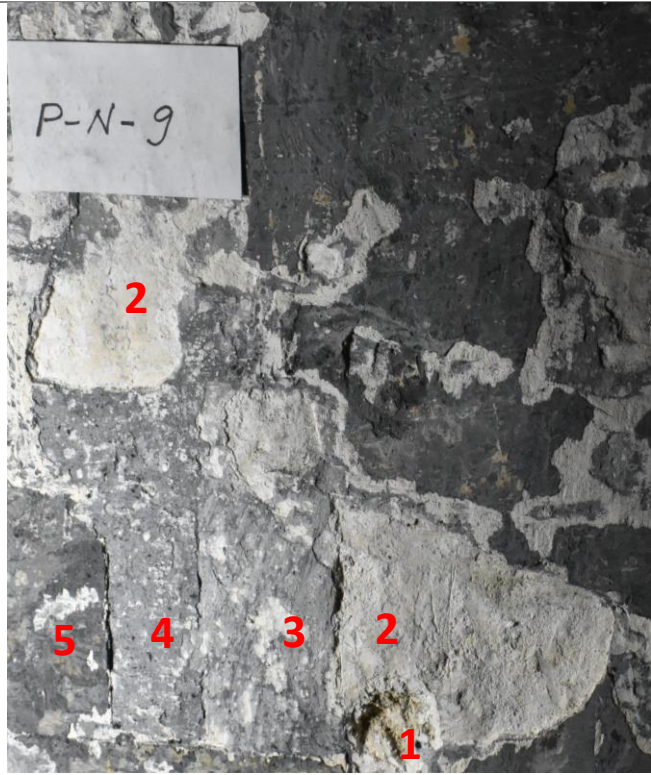
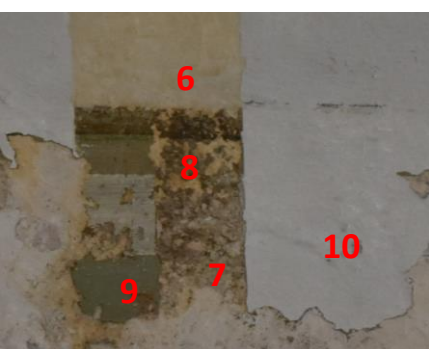
UURINGU TEOSTAJA EKA MUINSUSKAITSE JA KONSERVEERIMISE OSAKOND MERIKE KALLAS		KUUPÄEV 10.-13.08.2020	KAART NR 31 SONDAAŽI KOOD P-N-9
OBJEKT Suure-Jaani kirik		VALMIMISAEG XIII saj.	SONDAAŽI PAIKNEMINE PLAANIL

RUUMI NR. PIKIHOONE		SONDAAŽI ASUKOHA KIRJELDUS Pikihoone põhjaseina allosas, läänepoolse akna ning põhjaportaali vahelisel alal, 90 cm kaugusel oreilirõdu teisest põhjaseinal olevast pilastrist, 75 cm kõrgusel põrandast.	
JRK NR	VIIMISTLUSKIHID	V.JÄRK	FOTOD / JOONISED / MÄRKUSED
1	Hele lubikrohv	I b

2	Helebeež lubivärv		
3	Helehall lubivärv		
4	Hall lubivärv		
5	Tumehall lubivärv		
6	Ookerkollane lubivärv		
7	Helebeež lubivärv		
8	Pruun õlivärv		
9	Rohekas õlivärv kolmiktriibuga		
10	Helehall õlivärv

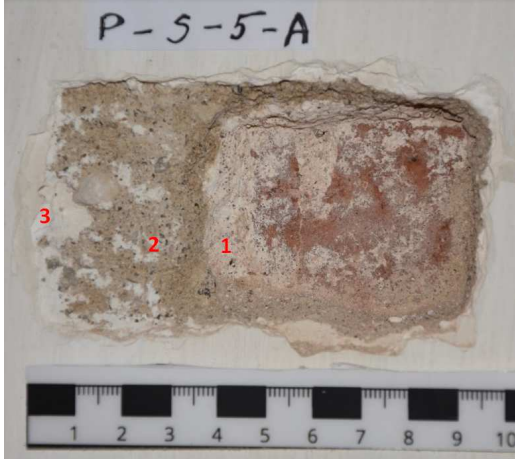
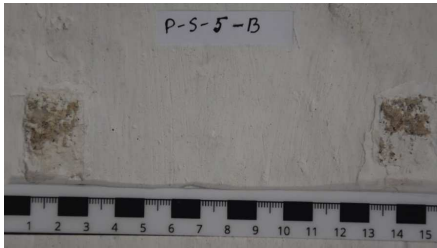
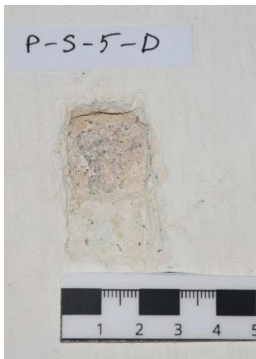
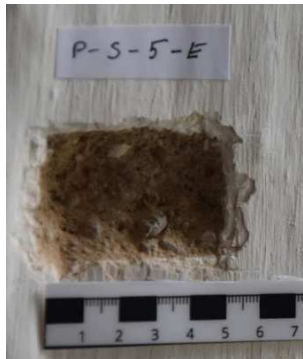
UURINGU TEOSTAJA EKA MUINSUSKAITSE JA KONSERVEERIMISE OSAKOND MARJU VÄÄT		KUUPÄEV 10.-13.08.2020	KAART NR 32
			SONDAAŽI KOOD P-S-5 A, B, C, D, E
OBJEKT Suure-Jaani kirik		VALMIMISAEG XIII saj.	SONDAAŽI PAIKNEMINE PLAANIL

RUUMI NR. PIKIHOONE		SONDAAŽI ASUKOHA KIRJELDUS Rõdu tasand, pikihoone lõunaseina ülaosa, keskmisest aknast vasakul 4 (A-D) pistelist avamist ja 1 (E) aknapalel. Rõdu pörandast 162 cm, aknapale servast 11 cm kuni 70 cm.	
JRK NR	VIIMISTLUSKIHID	STRAT NR	FOTOD/ JOONISED/ MÄRKUSED
	Savitellis

1	Lubikrohv, hele		
2	Lubikrohv, pruunikas, kohati väikesed kivikesed ja liivaterad sees		
3	4-6 kihti heledat tooni lubivärvi

Aknapale sondaažil E esines kivikestega krohvikiht mida aknast vasakul krohvikihtides ei leidunud.

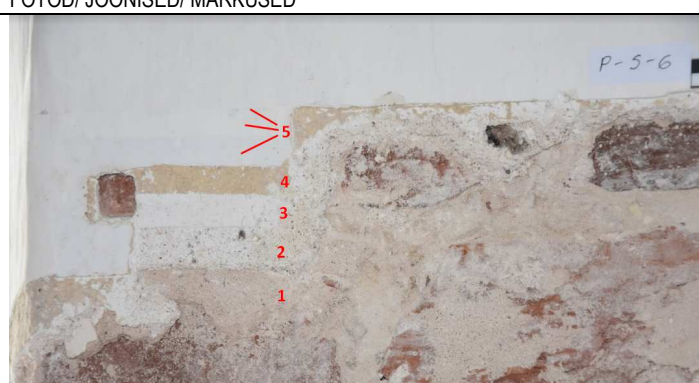
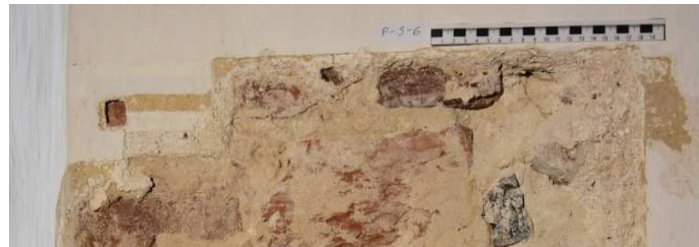
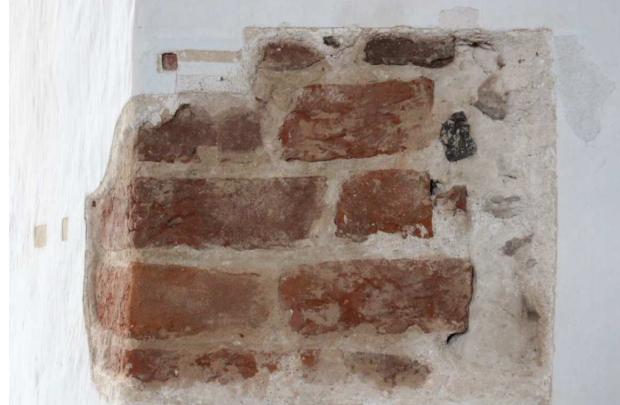
UURINGU TEOSTAJA EKA MUINSUSKAITSE JA KONSERVEERIMISE OSAKOND MARJU VÄÄT		KUUPÄEV 10.-13.08.2020	KAART NR 33 SONDAAŽI KOOD P-S-6
OBJEKT Suure-Jaani kirik		VALMIMISAEG XIII saj.	SONDAAŽI PAIKNEMINE PLAANIL

RUUMI NR. PIKIHOONE		SONDAAŽI ASUKOHA KIRJELDUS Rõdu tasand, pikihoone lõunaseina ülaosa, keskmisest aknast paremal avamine 51 cm laiusesse ja 45 cm kõrgusesse, lisaks aknapale poole telliselaost tervikpildi saamiseks. Rõdu pörandast 121 cm.	
JRK NR	VIIMISTLUSKIHID	STRAT NR	FOTOD/ JOONISED/ MÄRKUSED
	Savitellis

1	Lubikrohv, eeldatavasti ehitusaegne, tugev		
2	Lubikrohv liivateradega, 5-9 mm paksuses		
3	Lubikrohv, valge		
4	Õhuke lubikrohvi kiht, pealt kollakaks tõmbunud, pide		
5	4-5 kihti erineva tonaalsusega lubivärvi

Eksponeeritud avamine

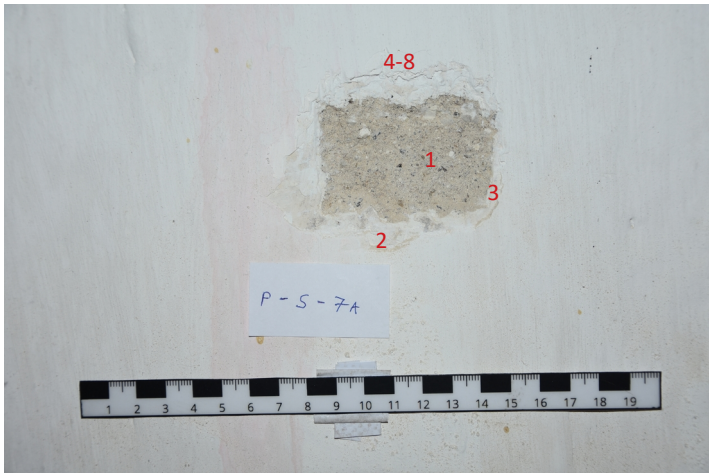
UURINGU TEOSTAJA EKA MUINSUSKAITSE JA KONSERVEERIMISE OSAKOND JASPAR JÕHVIK		KUUPÄEV 10.-13.08.2020	KAART NR 34
OBJEKT Suure-Jaani kirik		VALMIMISAEG XIII saj.	SONDAAŽI KOOD P-S-7A
RUUMI NR. Pikihoone		SONDAAŽI PAIKNEMINE PLAANIL

SONDAAŽI ASUKOHA KIRJELDUS Sondaaž paikneb ida seinast 0,5 meetri kaugusel; röödust 6,2 meetri kõrgusel ja laest 1,5 meetrit allpool.	
JRK NR	VIIMISTLUSKIHD	FOTOD / JOONISED / MÄRKUSED	
1	Krohv III

2	Hele lubivärv		
3	Hele lubivärv		
4	Hele lubivärv		
5	Hele lubivärv		
6	Hele lubivärv		
7	Hele lubivärv		
8	Hele lubivärv

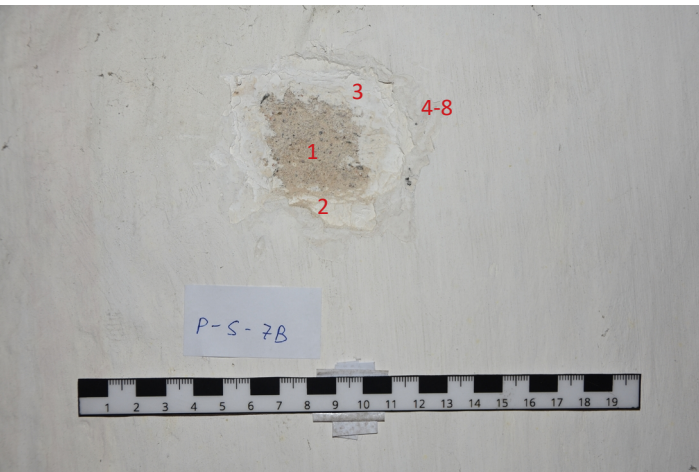
UURINGU TEOSTAJA EKA MUINSUSKAITSE JA KONSERVEERIMISE OSAKOND JASPAR JÕHVIK		KUUPÄEV 10.-13.08.2020	KAART NR 35
OBJEKT Suure-Jaani kirik		VALMIMISAEG XIII saj.	SONDAAŽI KOOD P-S-7B
RUUMI NR. Pikihoone		SONDAAŽI PAIKNEMINE PLAANIL

SONDAAŽI ASUKOHA KIRJELDUS Sondaaž paikneb ida seinast 2,8 meetri kaugusel; röödust 6,2 meetri kõrgusel ja laest 1,5 meetrit allpool.	
JRK NR	VIIMISTLUSKIHID	FOTOD / JOONISED / MÄRKUSED	
1	Krohv III

2	Hele lubivärv		
3	Hele lubivärv		
4	Hele lubivärv		
5	Hele lubivärv		
6	Hele lubivärv		
7	Hele lubivärv		
8	Hele lubivärv

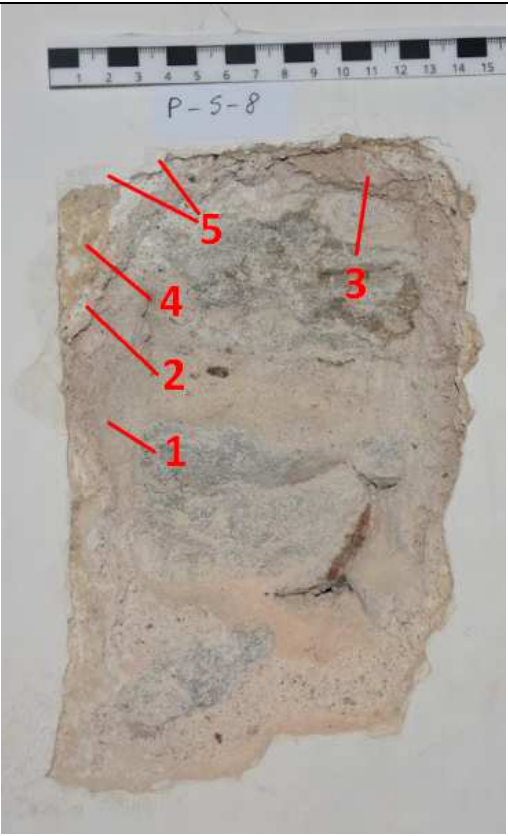
UURINGU TEOSTAJA EKA MUINSUSKAITSE JA KONSERVEERIMISE OSAKOND MARJU VÄÄT	KUUPÄEV 10.-13.08.2020	KAART NR 36
		SONDAAŽI KOOD P-S-8
		SONDAAŽI PAIKNEMINE PLAANIL

OBJEKT Suure-Jaani kirik	VALMIMISAEG XIII saj.	SONDAAŽI ASUKOHA KIRJELDUS Rõdu tasand, pikihoone lõunaseina parempoolse ja keskmise akna keskel, küünlajala all. Rõdu põrandast 160 cm, keskmise aknapale servast 225 cm. Sondaaži laius 14 cm, kõrgus 21 cm.
RUUMI NR. PIKIHOONE

JRK NR	VIIMISTLUSKIHD	STRAT NR	FOTOD/ JOONISED/ MÄRKUSED
	Maakivi

1	Lubikrohv 7-20 mm paksuses, eeldatavasti ehitusaegne		
2	Lubikrohv liivateradega		
3	Lubikrohv, pruunika tooniga		
4	Lubikrohv, kollase tooniga, pude		
5	Lubivärvi 4-6 kihti

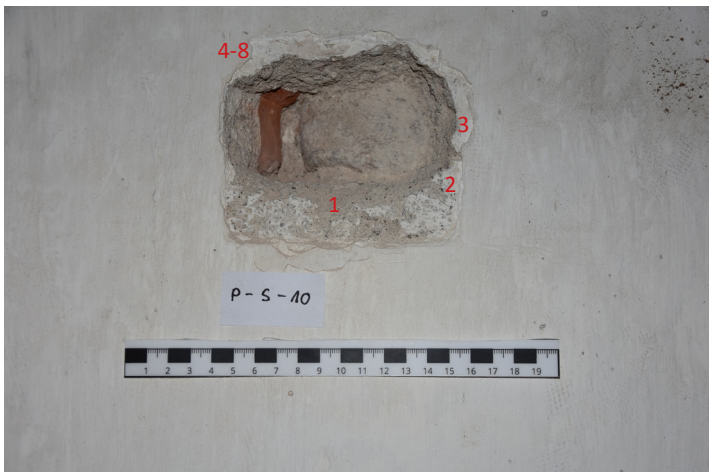
UURINGU TEOSTAJA EKA MUINSUSKAITSE JA KONSERVEERIMISE OSAKOND JASPAR JÕHVIK		KUUPÄEV 10.-13.08.2020	KAART NR 37
OBJEKT Suure-Jaani kirik		VALMIMISAEG XIII saj.	SONDAAŽI KOOD P-S-10
RUUMI NR. Pikihoone		SONDAAŽI PAIKNEMINE PLAANIL

SONDAAŽI ASUKOHA KIRJELDUS Sondaaž paikneb ida seinast 6 meetri kaugusel; röödust 6 meetri kõrgusel ja laest 1,4 meetrit allpool.	
JRK NR	VIIMISTLUSKIHID	FOTOD / JOONISED / MÄRKUSED	
	Paekivi ja tellis

1	Krohv III		
2	Hele lubivärv		
3	Hele lubivärv		
4	Hele lubivärv		
5	Hele lubivärv		
6	Hele lubivärv		
7	Hele lubivärv		
8	Hele lubivärv

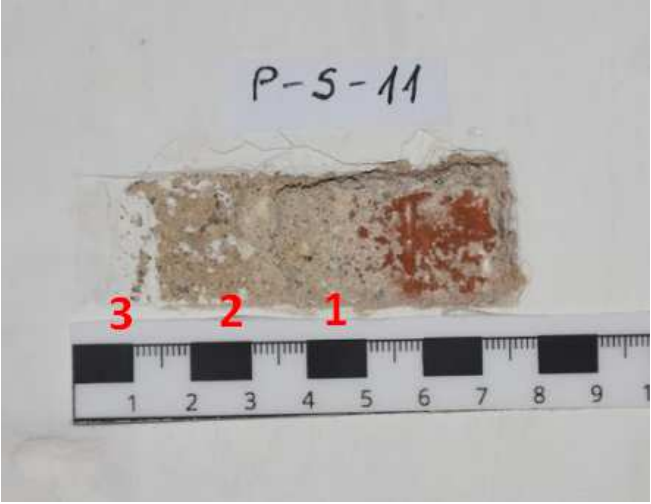
UURINGU TEOSTAJA EKA MUINSUSKAITSE JA KONSERVEERIMISE OSAKOND MARJU VÄÄT		KUUPÄEV 10.-13.08.2020	KAART NR 38 SONDAAŽI KOOD P-S-11
OBJEKT Suure-Jaani kirik		VALMIMISAEG XIII saj.	SONDAAŽI PAIKNEMINE PLAANIL

RUUMI NR. PIKIHOONE		SONDAAŽI ASUKOHA KIRJELDUS Rõdu tasand, pikihoone lõunaseina ülaosa, parempoolsest aknast vasakul. Rõdu põrandast 151 cm, akna pale servast 30 cm.	
JRK NR	VIIMISTLUSKIHD	STRAT NR	FOTOD/ JOONISED/ MÄRKUSED
	Savitellis

1	Lubikrohv, hall, kohati väikeste kivistega, kuni 7 mm paksus		
2	Lubikrohv, u 1 mm paksuses, rabe		
3	Lubivärv, valge, 4-6 kihti

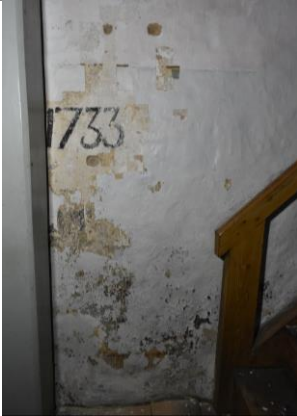
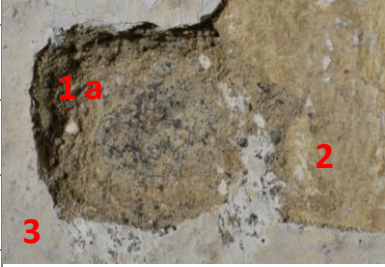
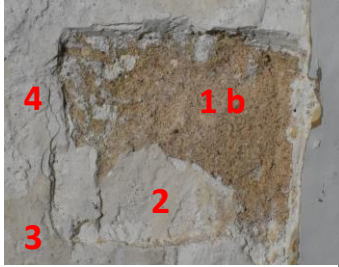
UURINGU TEOSTAJA EKA MUINSUSKAITSE JA KONSERVEERIMISE OSAKOND MERIKE KALLAS		KUUPÄEV 10.-13.08.2020	KAART NR 39 SONDAAŽI KOOD P-W-1
OBJEKT Suure-Jaani kirik		VALMIMISAEG XIII saj.	SONDAAŽI PAIKNEMINE PLAANIL

RUUMI NR. PIKIHOONE		SONDAAŽI ASUKOHA KIRJELDUS Pikihoonet tornialusest eraldava lääneseina põhjapoolsel osal, orelirõdule viiva trepikäigu mademel. Maalingu kõrgus trepikonstruktsiooni pörandast on ca 132 cm.	
JRK NR	VIIMISTLUSKIHID	V. JÄRK	FOTOD / JOONISED / MÄRKUSED
1a	Pruunikas lubikrohv	II

1b	Hele lubikrohv	I b	
2	Helebeež lubivärv		
3	Helebeež lubivärv (maalingukiht)		
4	Helehall lubivärv (ülal), tumehall (all)

5	Roosakas lubivärv		
6	Ookerkollane lubivärv

7	Pruun õlivärv		
8	Rohekas õlivärv kolmikriibuga		
9	Helehall õlivärv		
			Täpsemad selgitused – vt aruande tekstiosa

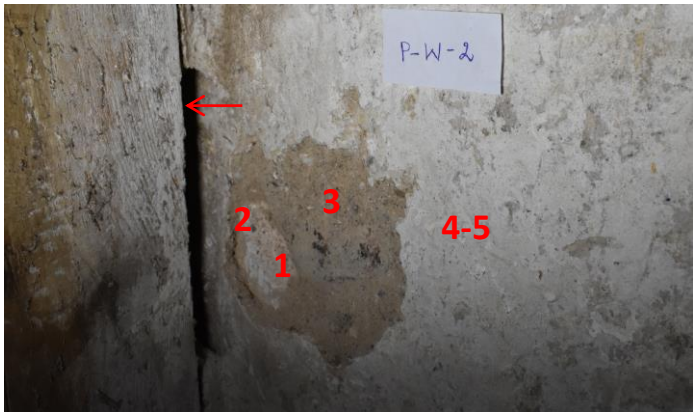
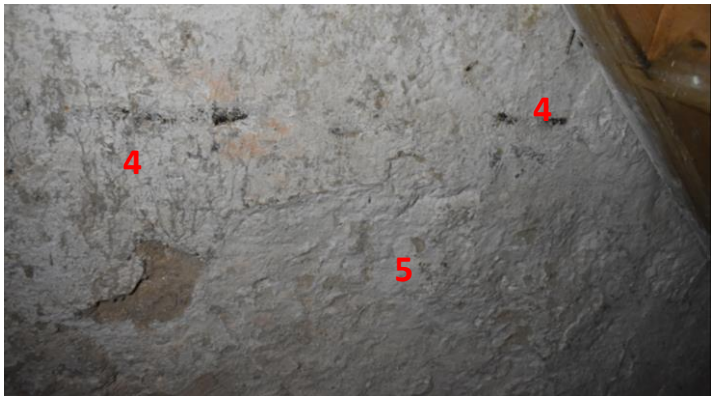
UURINGU TEOSTAJA EKA MUINSUSKAITSE JA KONSERVEERIMISE OSAKOND MERIKE KALLAS			KUUPÄEV 10.-13.08.2020	KAART NR 40
OBJEKT Suure-Jaani kirik			VALMIMISAEG XIII saj.	SONDAAŽI KOOD P-W-2
RUUMI NR. PIKIHOONE			SONDAAŽI ASUKOHA KIRJELDUS Uuritav ala asub trepikäigu all "konkus" pikihoone lääneseinas, 136 cm kaugusel kagunurgast, 126 cm kõrgusel eemaldatud põrandalaudadega ning puhastatud pinnasest, trepikonstruktsiooni posti kõrval.	
JRK NR	VIIMISTLUSKIHID	V. JÄRK	FOTOD / JOONISED / MÄRKUSED	
1	Hele lubikrohv	I b

2	Kollakas lubivärv			
3	Pruunikas lubikrohv	II		
4	Hele lubivärv (ülal), triip + hall (all)			
5	Hele lubivärv

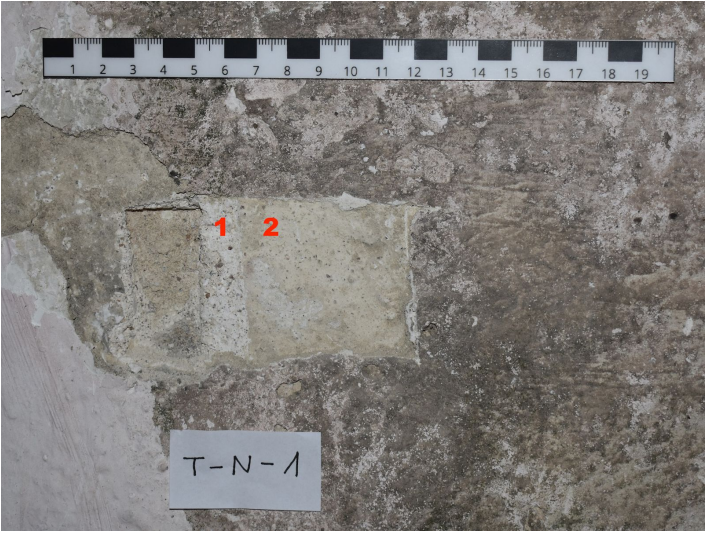
UURINGU TEOSTAJA EKA MUINSUSKAITSE JA KONSERVEERIMISE OSAKOND ANETT ANTON, GRETE TIIGISTE		KUUPÄEV 10.-13.08.2020	KAART NR 41 SONDAAŽI KOOD T-N-1
OBJEKT Suure-Jaani kirik		VALMIMISAEG XIII saj.	SONDAAŽI PAIKNEMINE PLAANIL

RUUMI NR. TORN		SONDAAŽI ASUKOHA KIRJELDUS Torni põhjapoolsel seinal, vana trepi jäljendi kõrval, ca 1.15 meetrit vahelae taladest madalamal.	
JRK NR	VIIMISTLUSKIHID NR	STRAT	FOTOD / JOONISED / MÄRKUSED
	Maakivi

1	Krohv	II	
2	Hele lubivärv		
3-7	Hele lubivärv

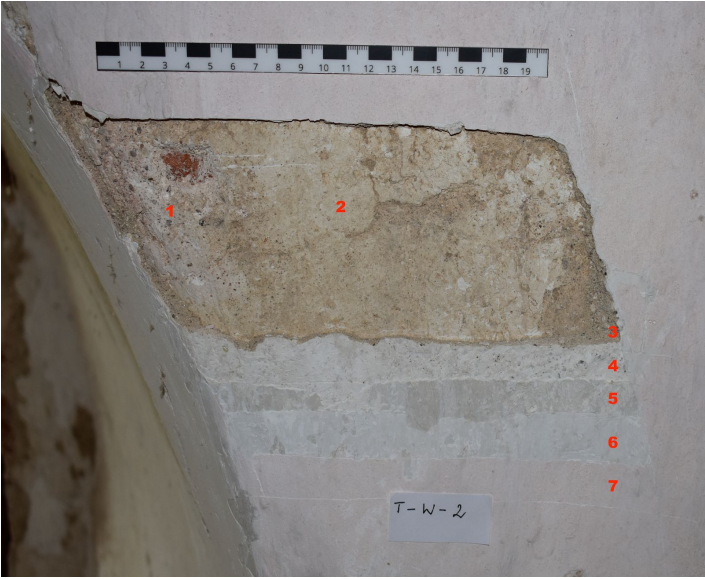
RUUMI NR. TORN		SONDAAŽI ASUKOHA KIRJELDUS Tornis asuva läänepoolse roosakna paremal pool, ca 2.3 meetrit vahelae taladest madalamal.	
JRK NR	VIIMISTLUSKIHID NR	STRAT	FOTOD / JOONISED / MÄRKUSED
	Savitellis

1	Krohv	la	
2	Hele lubivärv		
3	Krohv	II	
4	Hele lubivärv		
5	Hele lubivärv		
6	Hele lubivärv		
7	Hele lubivärv, kaetud roosa bakteriga

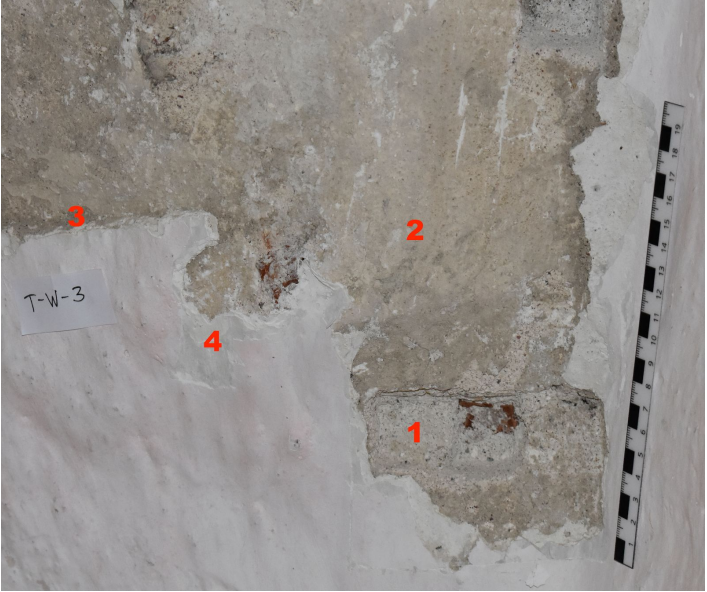
RUUMI NR. TORN		SONDAAŽI ASUKOHA KIRJELDUS Tornilääne- ja põhjapoolse seina vahelisel võlvikannal, vana trepi jäljendi kõrval, ca 1.36 meetrit vahelae taladest madalamal.	
JRK NR	VIIMISTLUSKIHIID NR	STRAT	FOTOD / JOONISED / MÄRKUSED
	Savitellis

1	Krohv	la	
2	Hele lubivärv		
3	Krohv	II	
4	Hele lubivärv, 5-8 kihti

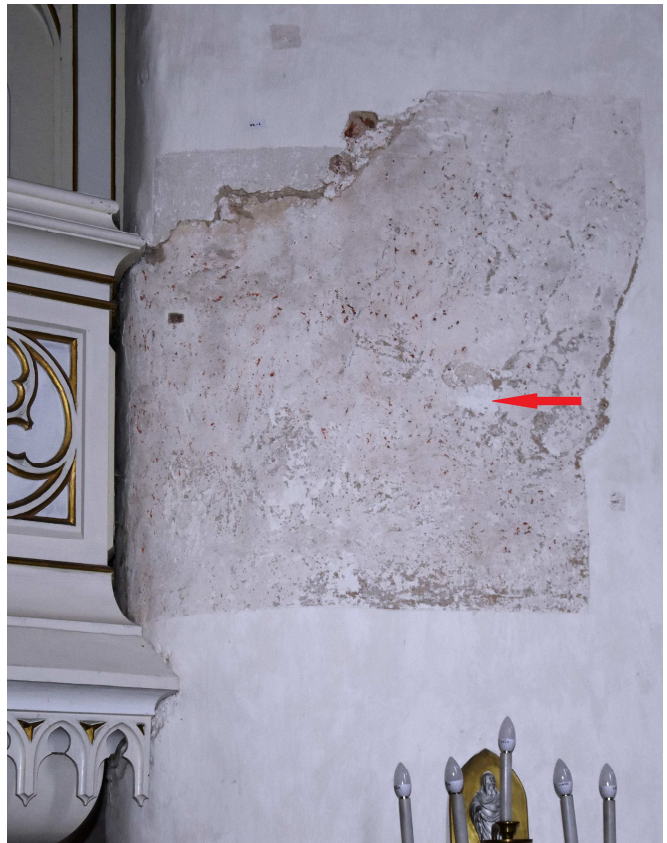
RUUMI NR. VÕIDUKAAR		SONDAAŽI ASUKOHA KIRJELDUS Võidukaare põhjaküljel, pörandast ca 290 cm, puidust lambrijoonest 130 cm kõrguselt alates, ulatudes kantsli taha.	
JRK NR	VIIMISTLUSKIHD	FOTOD / JOONISED / MÄRKUSED	
	Krohv (nn. kivikrohv)

1	Valge viimistluskiht		
2 (?)	Punane pritsmarmor		
3	Kuni seitse lubivärvikihti		
		Noolega märgitud tõenäoliselt endise kantslikorpuse krohviparandusega riputuskonksu koht. Jäi ebaselgeks, kas punane pritsmarmor asub esimesel või teisel viimistluskihil.

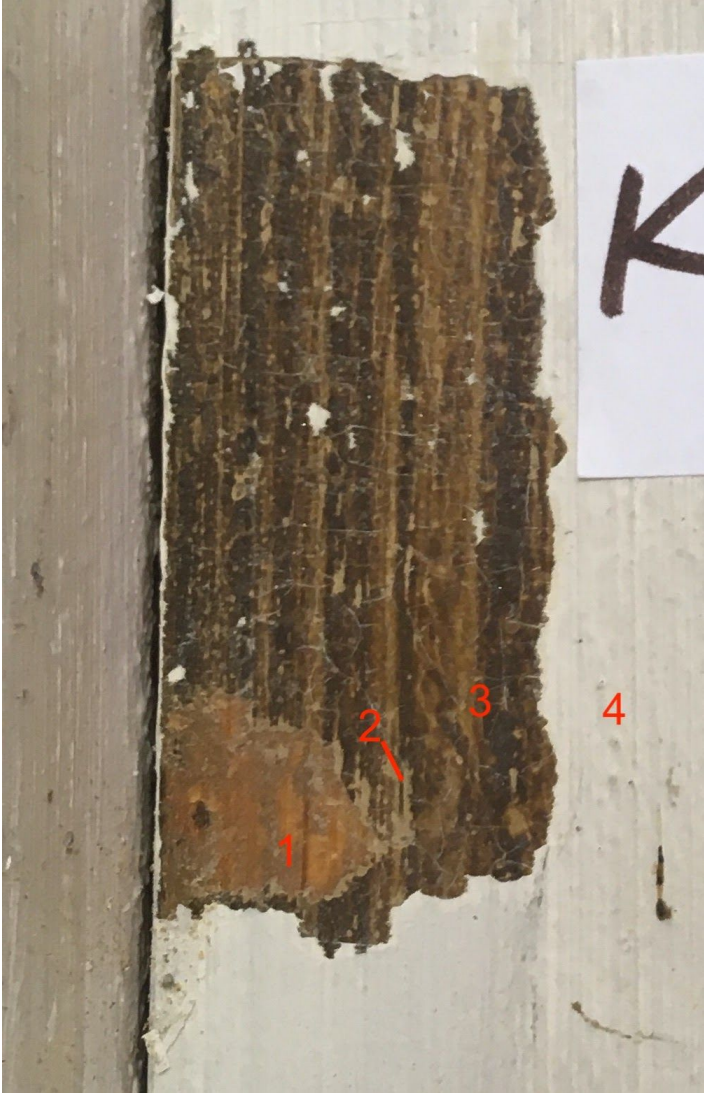
RUUMI NR. Kooriruum		SONDAAŽI ASUKOHA KIRJELDUS Kooriruumis asuva altari parem külg

JRK NR	VIIMISTLUSKIHD	FOTOD / JOONISED / MÄRKUSED
1	Puit

2	Värvikrunt	
3	Aaderdus	
4	Värvikiht

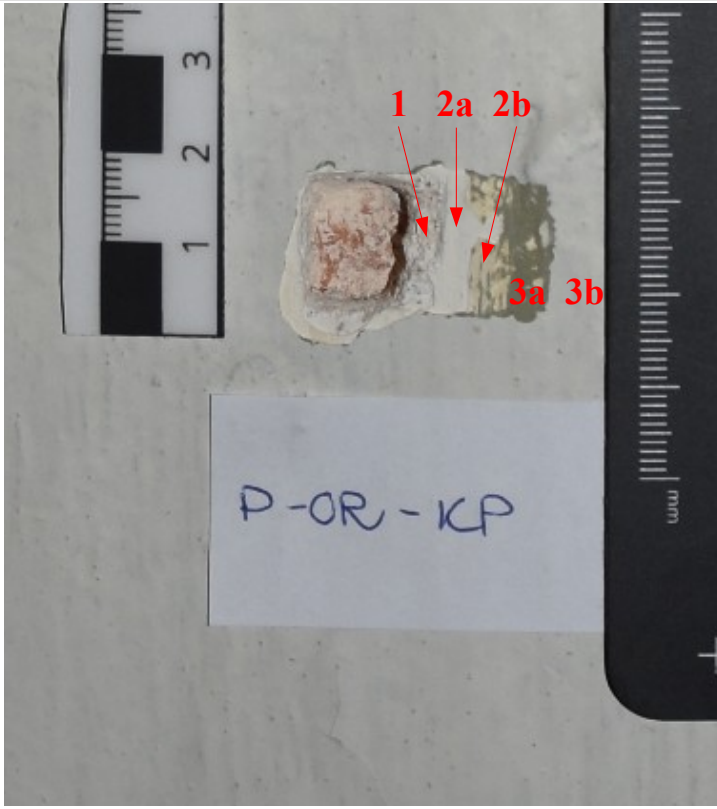
UURINGU TEOSTAJA EKA MUINSUSKAITSE JA KONSERVEERIMISE OSAKOND Käthi Niman	KUUPÄEV 10.-13.08.2020	KAART NR 47 SONDAAŽI KOOD P-OR-KP
OBJEKT Suure-Jaani kirik	VALMIMISAEG XIII saj.	SONDAAŽI PAIKNEMINE PLAANIL  
RUUMI NR. Pikihoone	SONDAAŽI ASUKOHA KIRJELDUS Sondaaž paikneb põhjalöövi kiviposti põhjapoolisel küljel ligi 1,5 meetri kõrgusel.

JRK NR	VIIMISTLUSKIHD	STRAT. NR.	FOTOD / JOONISED / MÄRKUSED
	Tellis

1	Krohv III		
2a	Hele lubivärv		
2b	Kolletunud lubivärv		
3a	Rohetanud õlivärvi kiht		
3b	Hall õlivärvi kiht

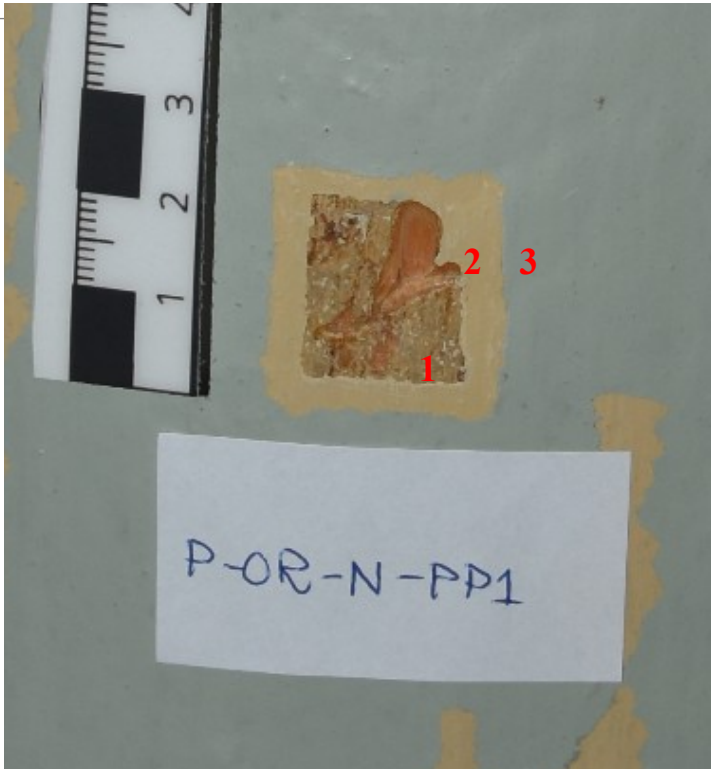
RUUMI NR. Pikihoone		SONDAAŽI ASUKOHA KIRJELDUS Sondaaž paikneb põhjaseina läänest II posti kagupoolisel küljel ligi 1,5 meetri kõrgusel.	
JRK NR	VIIMISTLUSKIHD	STRAT. NR.	FOTOD / JOONISED / MÄRKUSED
	Puit

1	Pruunikas värvikiht		
2	Kollane õlivärvi kiht		
3	Hall õlivärvi kiht

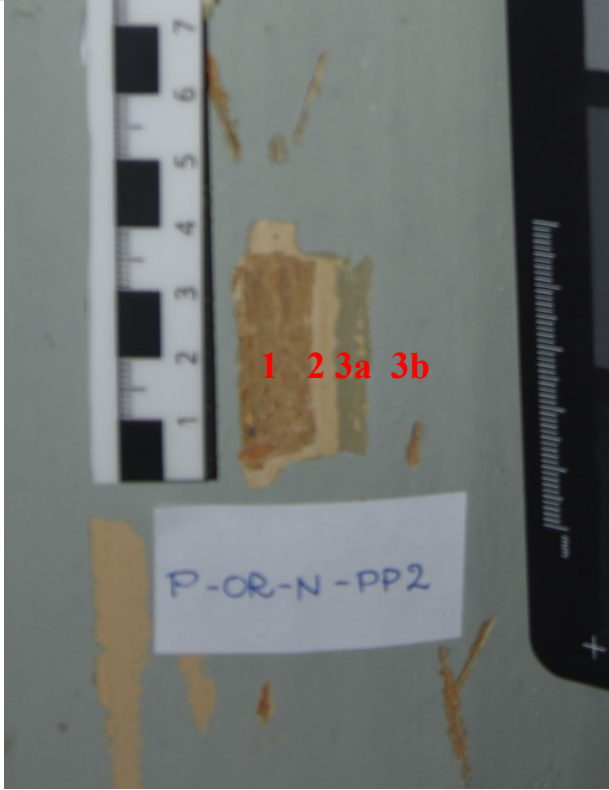
RUUMI NR. Pikihoone		SONDAAŽI ASUKOHA KIRJELDUS Sondaaž paikneb põhjaseina läänest III posti idapoolsel küljel ligi 1,5 meetri kõrgusel.

JRK NR	VIIMISTLUSKIHD	STRAT. NR.	FOTOD / JOONISED / MÄRKUSED
	Puit

1	Pruunikas värvikiht		
2	Kollane õlivärvikiht		
3a	Rohetanud õlivärvikiht		
3b	Hall õlivärvikiht

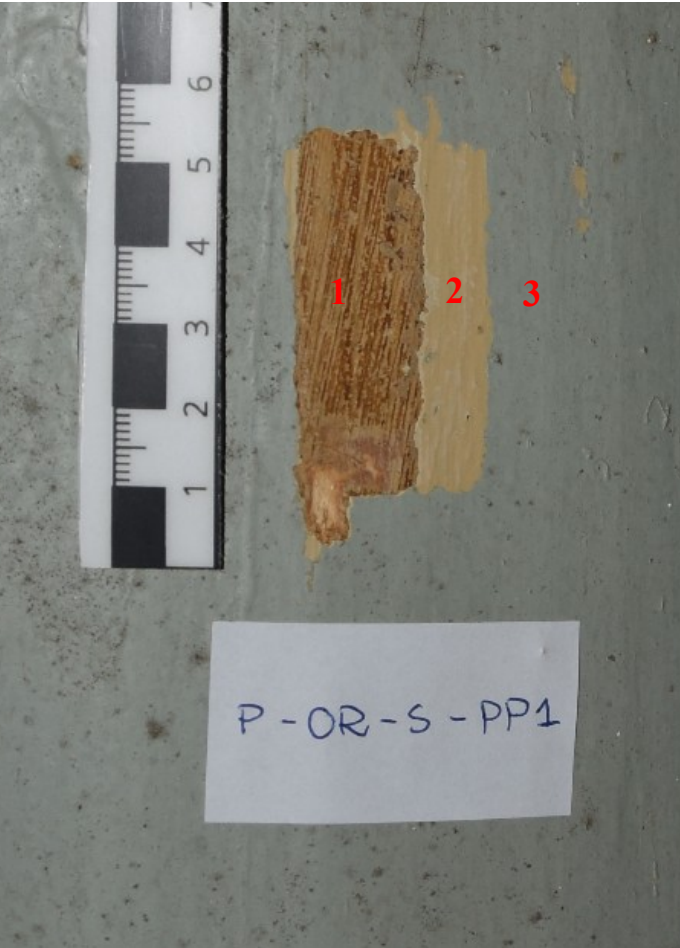
RUUMI NR. Pikihoone		SONDAAZI ASUKOHA KIRJELDUS Sondaaž paikneb lõunaseina läänepoolseima posti läänepoolisel küljel ligi 1,6 meetri kõrgusel.

JRK NR	VIIMISTLUSKIHD	STRAT. NR.	FOTOD / JOONISED / MÄRKUSED
	Puit

1	Maalingukiht (aaderdus)		
2	Kollane värvikiht		
3	Hallikas õlivärvi kiht

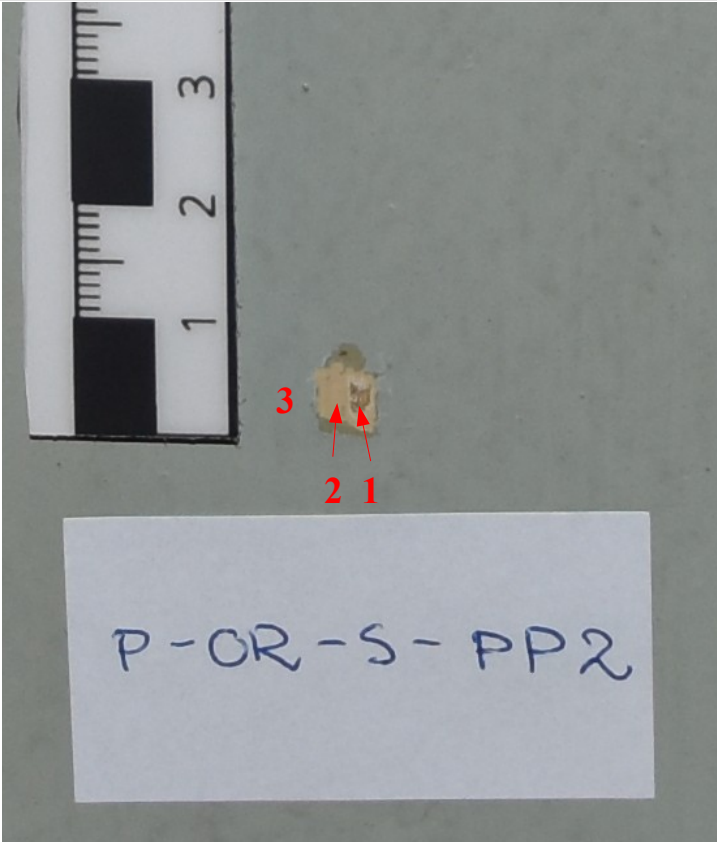
RUUMI NR. Pikihoone		SONDAAŽI ASUKOHA KIRJELDUS Sondaaž paikneb lõunalöövi läänepoolseima keskmise posti läänepoolsel küljel ligi 1,3 meetri kõrgusel.

JRK NR	VIIMISTLUSKIHD	STRAT. NR.	FOTOD / JOONISED / MÄRKUSED
1	Maalingukiht (aaderdus)

2	Kollane värvikiht		
3	Hall õlivärvi kiht
