# VALJALA PÜHA MARTINI KIRIK

## Seinte niiskusemõõtmised aastatel 2012-2019, kiriku sisekliima ja seinte sooldumine

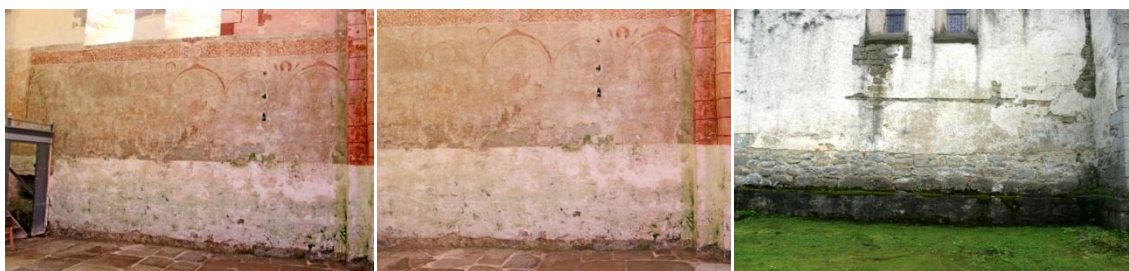
## Kooriruumi põhjasein:

Seina sisekülj kahjustunud seinamaalingutega
