Harju Risti kiriku seinte niiskusuuringud

Risti kirik november 2019

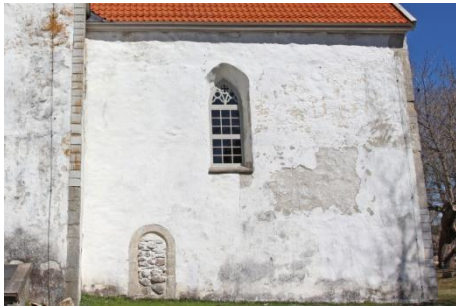
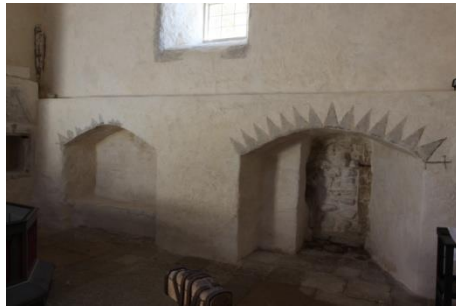
Kooriruumi lõunasein:

seina väliskülg

seina sisekülg

Sein on peale 2012-ndat aastat veidi kuivemaks muutunud. See võib olla õnnestunud restaureerimistööde tulemus.

Kooriruumi lõunaseina niiskuskaartidelt on näha, et niiskusolukord kinnimüüritud ukseava ümbruses on väga muutlik, sein on seal õhuke ja ilmastiku mõju suur. Näiteks 16.10.2014 oli seina 6..7 m alumises osas täiesti kuiv aga 6.05.2019 ja 28.11.2019 hoopis väga märg.

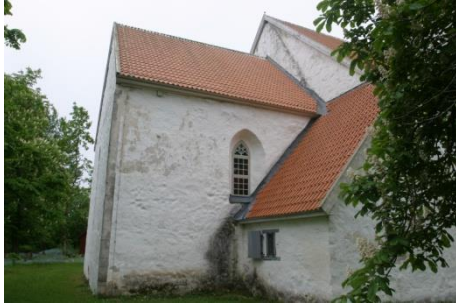
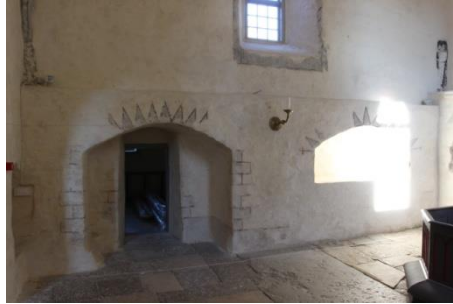
Kooriruumi põhjasein:

Sein väljast

Seina sisekülg

Selle seina niiskusesisaldus oli aastatel 2013 ja 2014 muutumatu ja võrreldav kooriruumi lõunaseina niiskusolukorruga. Viimasel aastal on sein kuivem kui varem aga niiskusejaotuse iseloom on sama – niiskem on väliseina piirkond ja kuivem on siseseina piirkond.

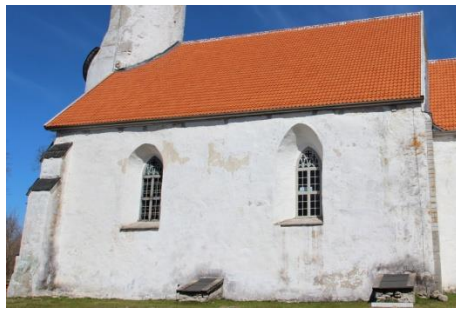
Pikihoone lõunasein:

Seina väliskülg

Veidi niiske on akende alune seiniosa. Sein on veidi kuivanud

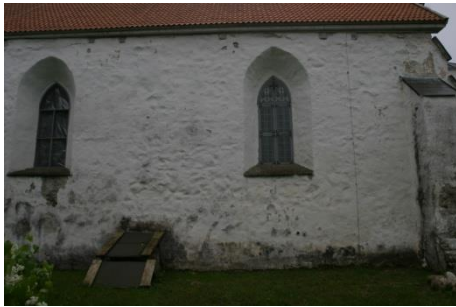
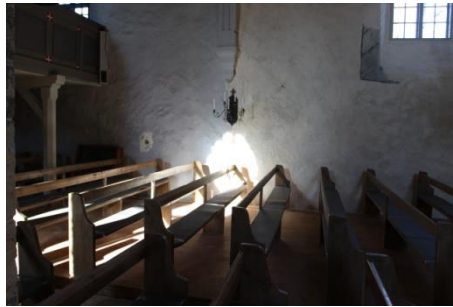
Pikihoone põhjasein:

Seina väliskülg

Seina sisekülg

Seina niiskusjaotus on suhteliselt ühtlane. Kapillaarniiskus mõju on rohkem märgatav seina läänepoolses osas.

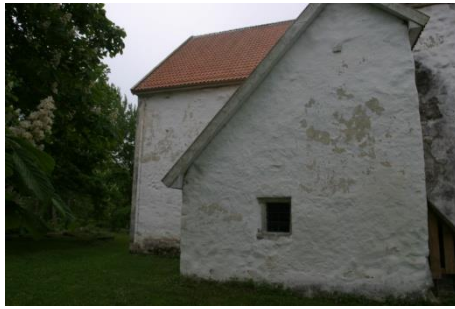
Käärkamber:

Käärkambri väliseinte niiskusejaotuse iseloom on tüüpiline pinnasest üles tõusva kapillaarniiskuse esinemisele. Lääneseina niiskusejaotus viitab ka katusest seinale langeva vee jõudmisele seina sisemusse. Lõunasein on sisesein ja see on ka kuivem.
