Objekt: Nõo kirik  
Kultuurimälestiste registri number: 7230  
Aadress: Tartu tn 2, Nõo alevik, Nõo vald, Tartumaa  
Valdaja: EELK Nõo kogudus

## Nõo kiriku siseviimistlus

### Uuringu aruanne

Tallinn 2014

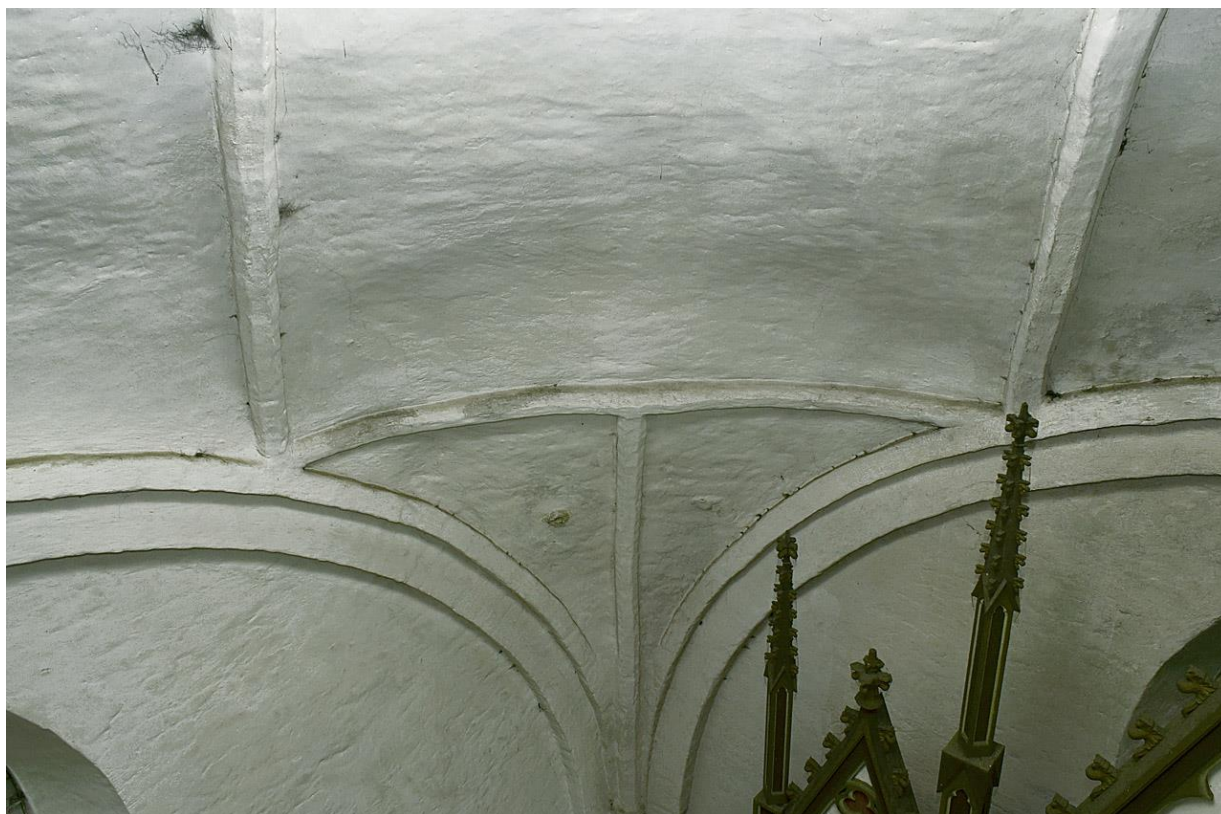
Kooriruumi võlv on tähelepanuväärselt ebakorrapäraselt laotud. Jääb mulje, et domikaalvõlvi, eriti võlviroideid on ulatuslikult parandatud või uuesti üles laotud.<sup>6</sup> Kooriruumis on tellismüürid kaetud valdavalt ühe krohvikihiga, alltsoonis on krohvikihte ja -parandusi rohkem.

6. Kooriruumi võlv. Foto P. Säre.

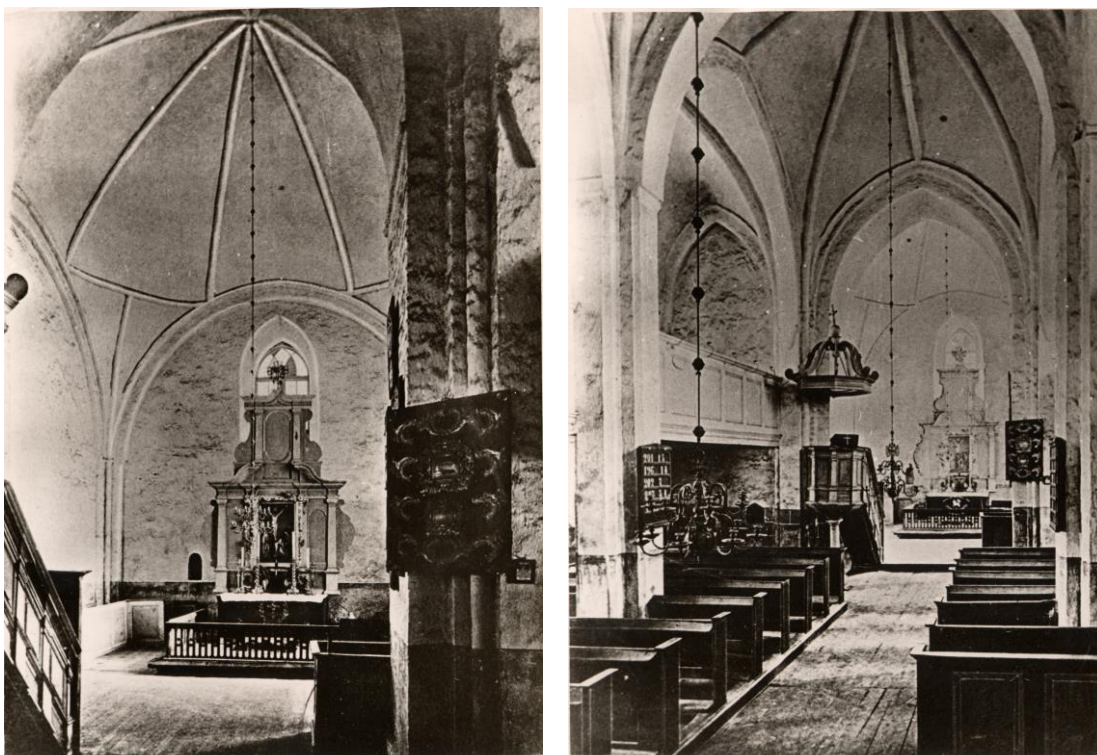
36. Nõo kiriku interjäär 1890. aastatel. Guleke, Alt-Livland.

Reinhold Guleke albumi fotodel on näha varasem, barokne altarisein.<sup>7</sup> Retaabel ise ei ole säilinud ning on täpsemalt dateerimta. Fotolt võib välja lugeda, et ka see altarisein oleks katnud draperiimaalingu, mistõttu võiks ettevaatlikult oletada, et draperiimaaling on ka sellest sisustuselemendist varasem. Ei ole välistatud, et draperii kuuluks samasse aega roiete maalinguga, kuigi teostuselt on see kvaliteetsem kui roiete töö.
