## Pöide kiriku seinte niiskusmõõtmised.

## Mõõtmistulemused:

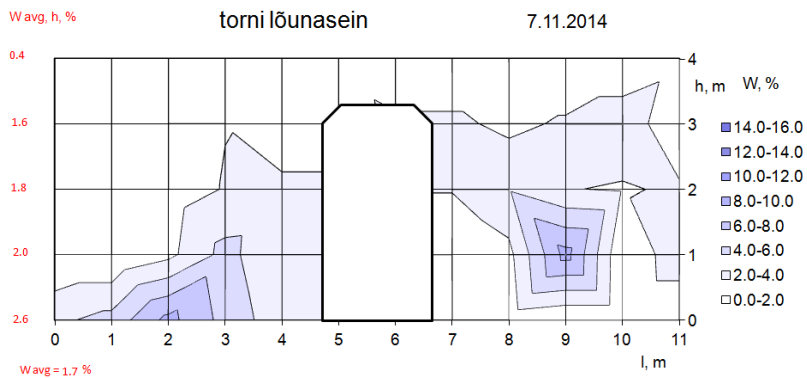
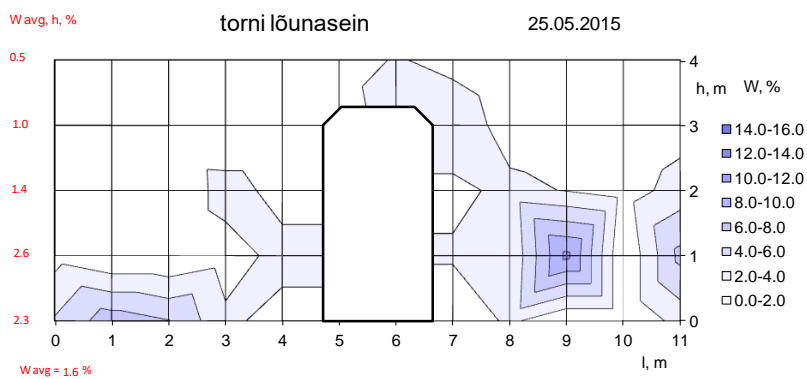
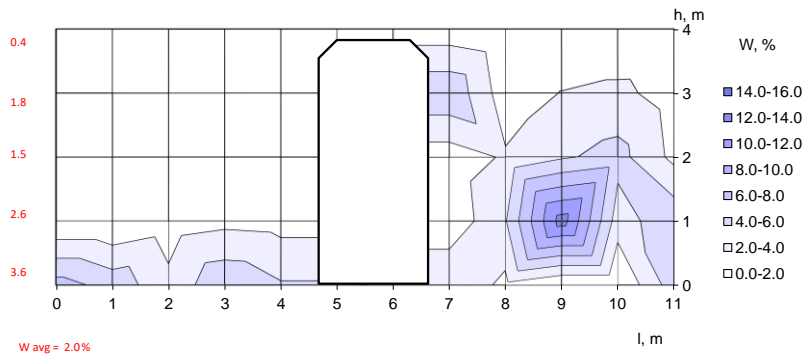
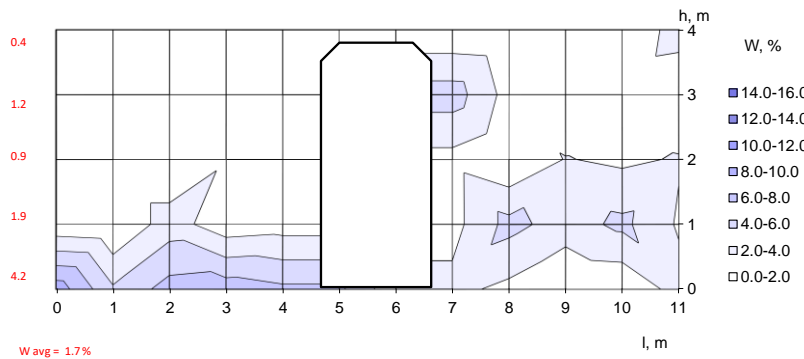
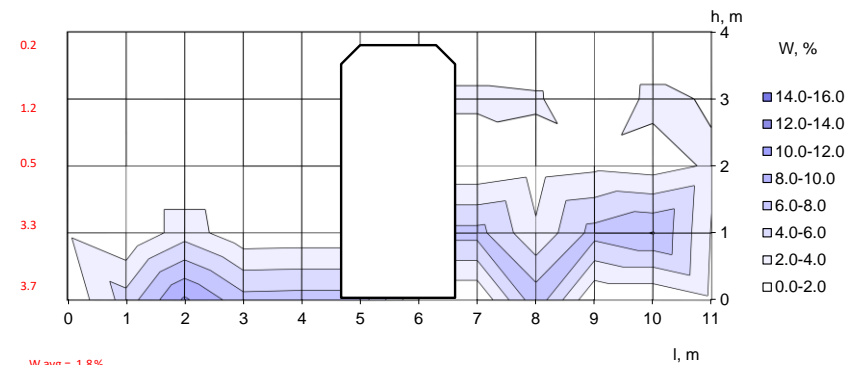
Joonis 1. Niiskusejaotus seinas aastatel 2012, 2013, 2014, 2015, 2016, 2017, 2018 ja 2019 selle ajalised muutused.

Seina sisekülje pinnakihis on märgata pinnasest pärit kapillaarse vee olemasolu ja üks eriti niiske piirkond, kus esineb ka tugev sooldumine (sool peamiselt  $\text{KNO}_3$ ). Tavaliselt on seinte pinnale kristalliseerunud nitraadid bioloogilise taustaga, näiteks Pöides oleks võimalik nitraatide sattumine seina linnusõnnikust, mida kiriku torni ülemistel korrustel on piisavalt. Teiseks võimalikuks nitraadi allikaks võib olla ka väetis, mida võidi ladustada kirikus nõukogude ajal kui kirikut kasutati laona.

Eristatav on pinnasest tõusev kapillaarne vesi ja ka tõenäoliselt välisseina lagunenud vuukide kaudu seina kõrgematesse osadesse pääsenud vesi.

Nagu joonistelt 1 on näha, siis olulisi muutusi aastatel 2012 - 2015 pole toimunud. 2016 aasta augustis tehtud mõõtmised näitavad, et eelmistel aastatel seinas oleva väga niiskes ja tugevalt sooldunud kohas ( $l=9$  m,  $h=1$  m) on toimunud oluline muutus. See piirkond on muutunud kuivaks. Üks võimalik seletus sellele on see, et torni restaureerimistööd on pannud kinni vihmavee pääsu seina ja selles piirkonnas olev suur soola kogus on neelanud vaba vee (kristallvett mikrolaineikiirguse abil mõõta ei saa). 2017 aasta mõõtmiste alusel oli siiski 2016 aasta olukorra paranemine ajutine ja endine väga niiske piirkond on taastunud (see kehtib peamiselt just väga niiske sooldunud piirkonna kohta, 9. meeter, kõrgusel 1m, ülejäänud sein on siiski kuivanud veidi). Ilmselt oleks vajalik sellest väga niiskest piirkonnast sool mehaaniliselt eemaldada.

2018 aasta mõõtmised näitavad: olukord on endine, ehk siiski seina kõige alumisem osa on veidi niiskemaks muutunud. 2019 ndal aastal on olukord veidi paranenud.

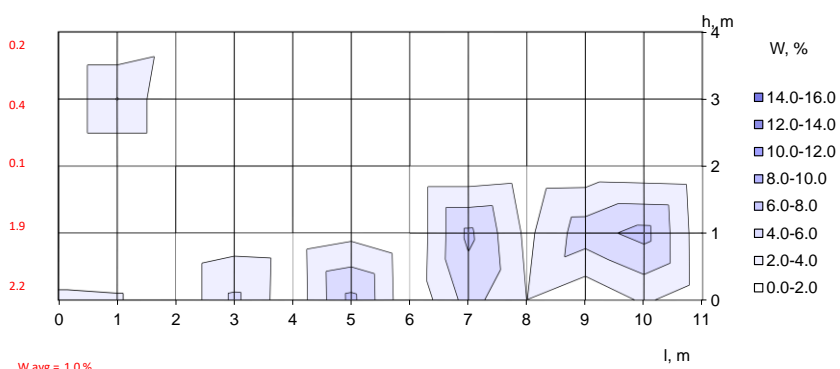
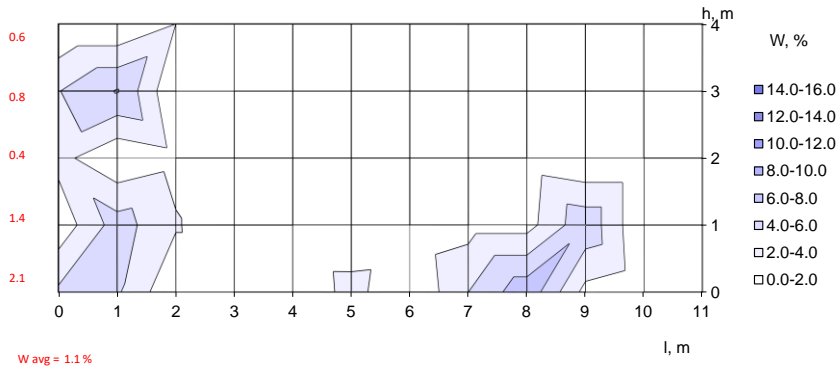
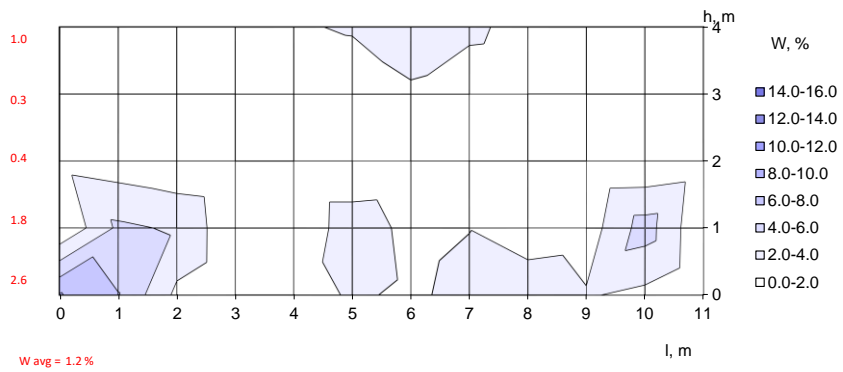
Joonis 3. Niiskusejaotus seinas aastatel 2012, 2013, 2014, 2016, 2017, 2018 ja 2019 niiskusesisalduse ajaline ja kuine muutus, aastal 2015 mõõtmisi ei toimunud

Seina niiskuseolukord on vähe muutunud, muutused peamiselt sesoonset laadi.

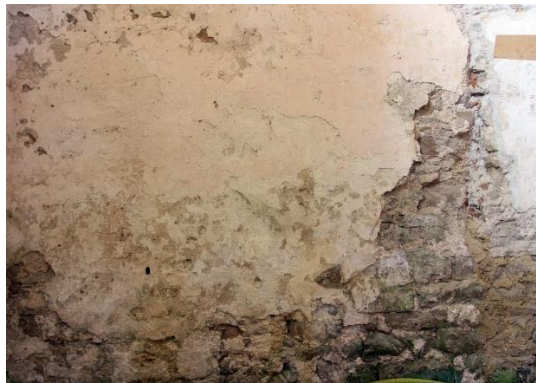
Joonis 4. Testala ja selle asukoht torniruumi põhjaseinal.

Selles seinas olevat testala mõõdeti 2018 – ndal aastal 3 korda ja 2019-ndal 2 korda mõõtesammuga 0,5×0,5 m. Testala asukoht torniruumi põhjaseinal on joonisel 4 punase joonega piiratud alal.

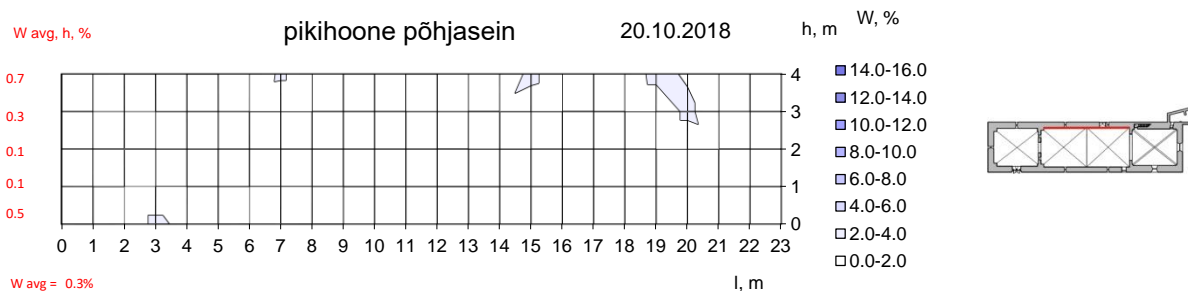
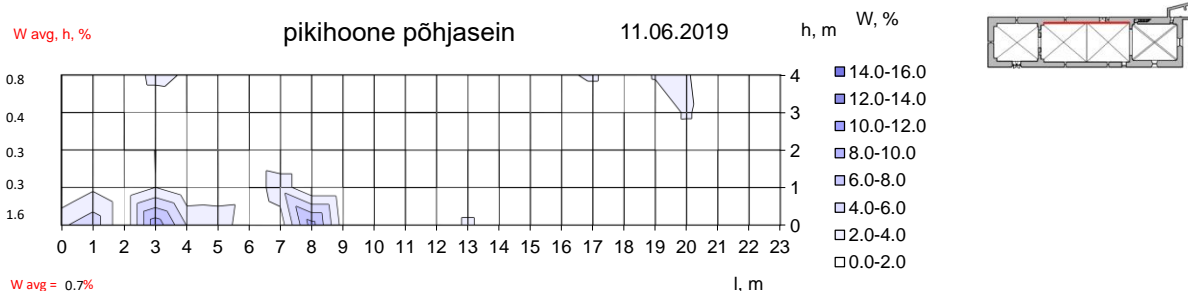
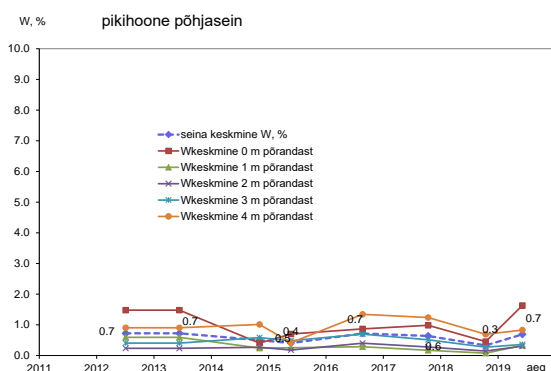
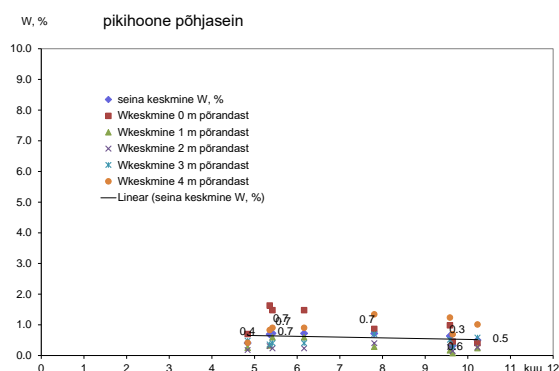
Joonis 6. Niiskusejaotus 2012, 2013, 2014, 2015, 2016, 2017, 2018 ja 2019.  
Seina niiskusesisalduse ajalsed muutused.

Osa seina ulatuses olev varikatus (jäänuk arheoloogilistest kaevamistest) ei lase vihmaveel läbi seina tungida. Seinaosa, kus varikatus puudub on niiskem. Sein on peale uue katuse ehitust muutunud kuivemaks. Selgelt on näha augustis 2016 puuduva akna tõttu seina tekkinud niiske piirkond (l = 5 m, h = 4 m), hiljem on see kuivanud.

2018 aastal on sein kõige kuivem, ilmselt tänu sellele, et on paigaldatud aken ja ehk oma osa on kuivemal suvel (siiski õhuniiskus oli kirikus 2018 –ndal aastal kõrgem kui tavaliselt. 2019 – ndal aastal on muutunud seina alumine osa väljaspool välisseina varikatust märjaks.

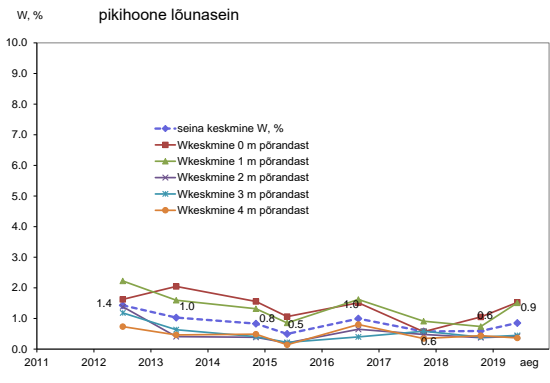
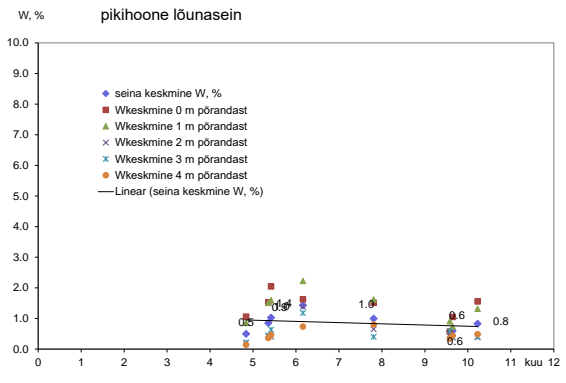
Joonis 7. Niiskusejaotus 2012, 2013, 2014, 2015, 2016, 2017, 2018 ja 2019. Niiskusesisalduse ajalised muutused.

Seina niiskusesisaldus on aastatel 2012 kuni 2015 pidevalt vähenenud. 2016 aastal on jälle taastunud 2013 aastale sarnane olukord. Põhjuseks võib olla vihmane suvi ja aknaavade ajutine lahtine olek seoses vitraažide paigaldamisega. Aastal 2017 oli sein jälle sama kuiv kui aastal 2015 (võrdlus ei ole päris täpne, sest aastal 2017 ei mõõdetud tervet pikihoone lõunaseina, sest seina ühes osas toimus krohvi seinale kinnitamise meetodi katsetus ja seina ei olnud mõistlik selles piirkonnas puutada). 2019 – ndal aastal on sein jälle veidi niiskem ja on tekkinud uus niiske ala seina idaservas.

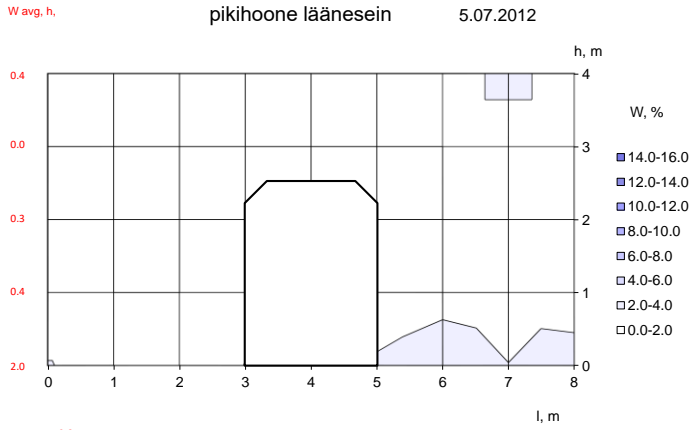
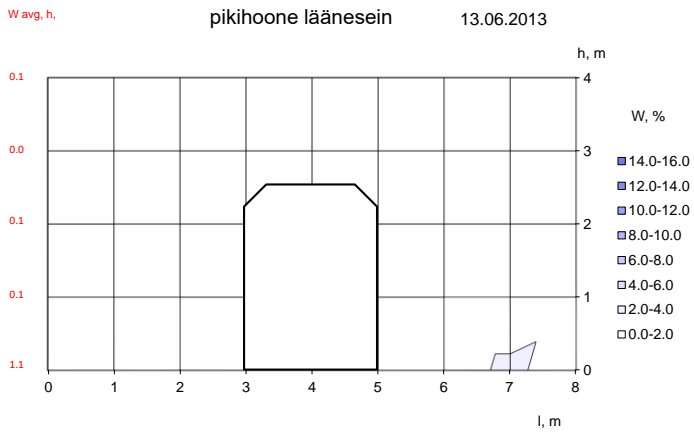
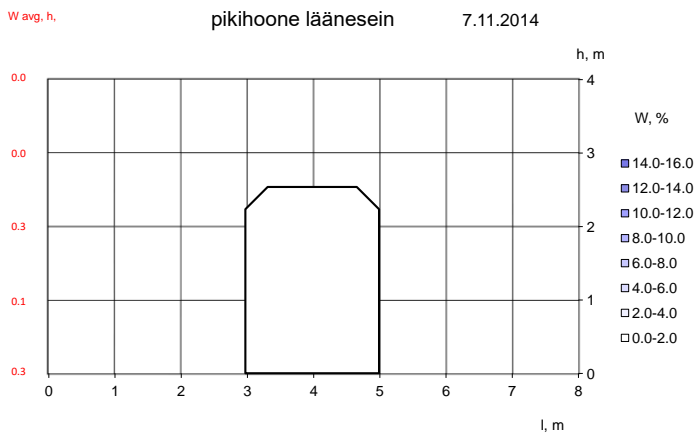
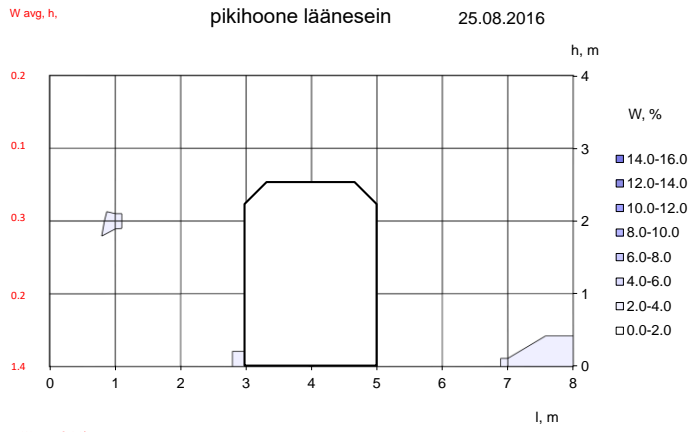
Joonis 9. Niiskusejaotus 2012, 2013, 2014, 2015 ja 2016. Seinä niiskusesisaldist aastal 2017 ja 2018 ei mõõdetud.

See sein on pidevalt kuiv.

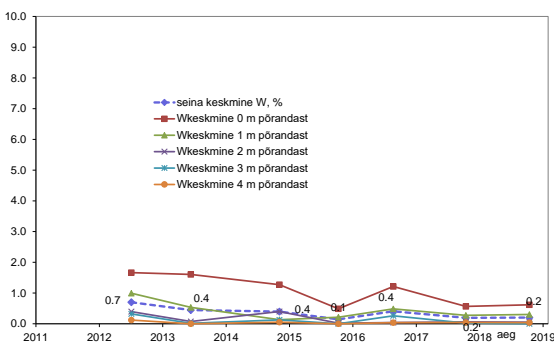
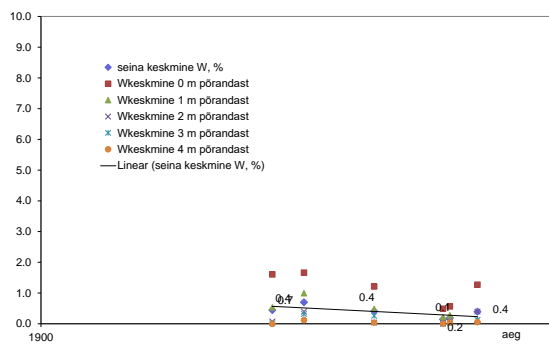
Joonis 10. Niiskusejaotus 2012, 2013, 2014, 2015, 2016, 2017 ja 2018 ning niiskusesisalduse ajalised muutused.

Kooriruumi põhjasein on samuti peamises osas kuiv. Leidub kaks niiskemat kohta, millede olukord pole ajas oluliselt muutunud.

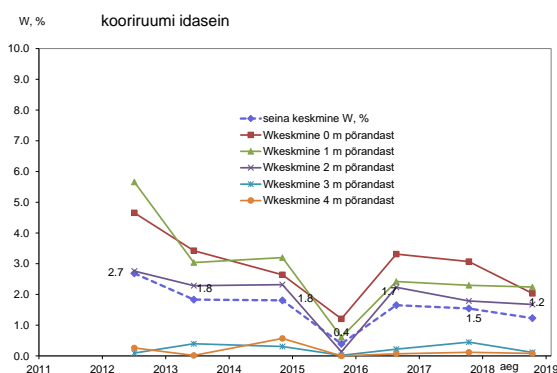
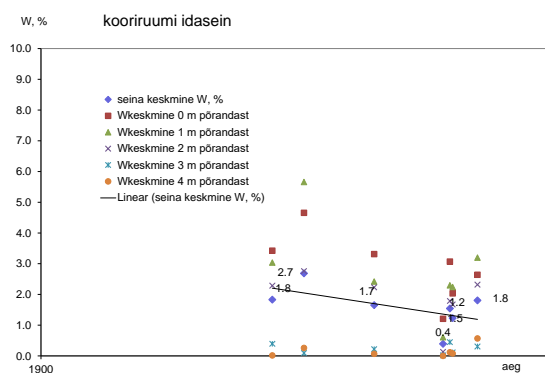
Joonis 11. Niiskusejaotus aastatel 2012, 2013, 2014, 2015, 2016, 2017 ja 2018

Kooriruumi idasein oli 2015 aasta oktoobris kuiv, ülejäänud aastatel (mõõtmised toimusid siis suvekuudel) kõrguseni kuni 2 meetrit võrreldes ülejäänud seintega oluliselt niiskem. Seda seina mõjutab ilmastik suhteliselt palju. Võib oletada, et osa niiskusest on pärit maapinnast aga suurem osa lagunenud välise aknalaua ja selle all oleva lagunenud vuukidega seina kaudu seina pääsenud vesi. See pole eriti tüüpiline olukord, sest teistes Saaremaa kirikutes on idasein suhteliselt kuiv (vihmase ilma korral idatuuli vähe).

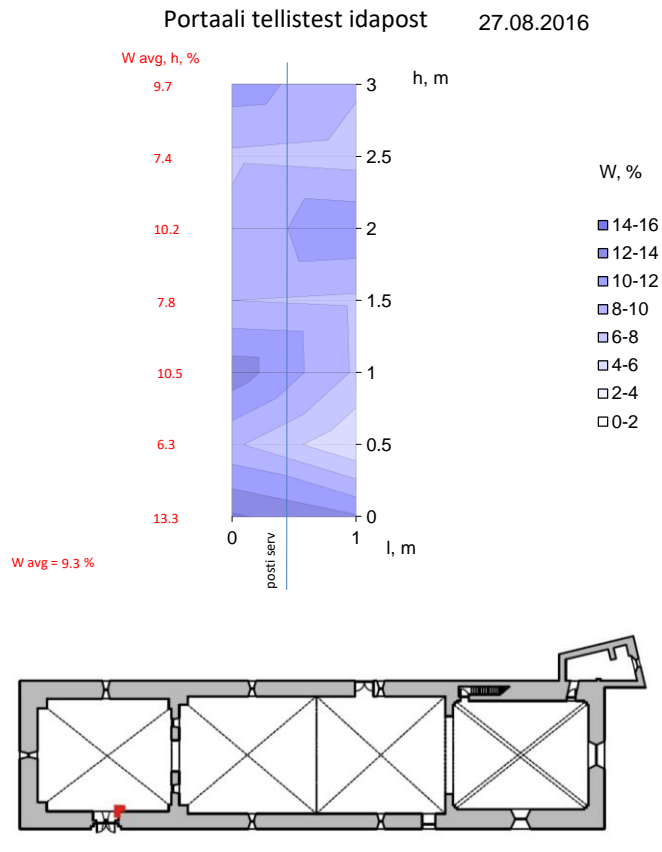
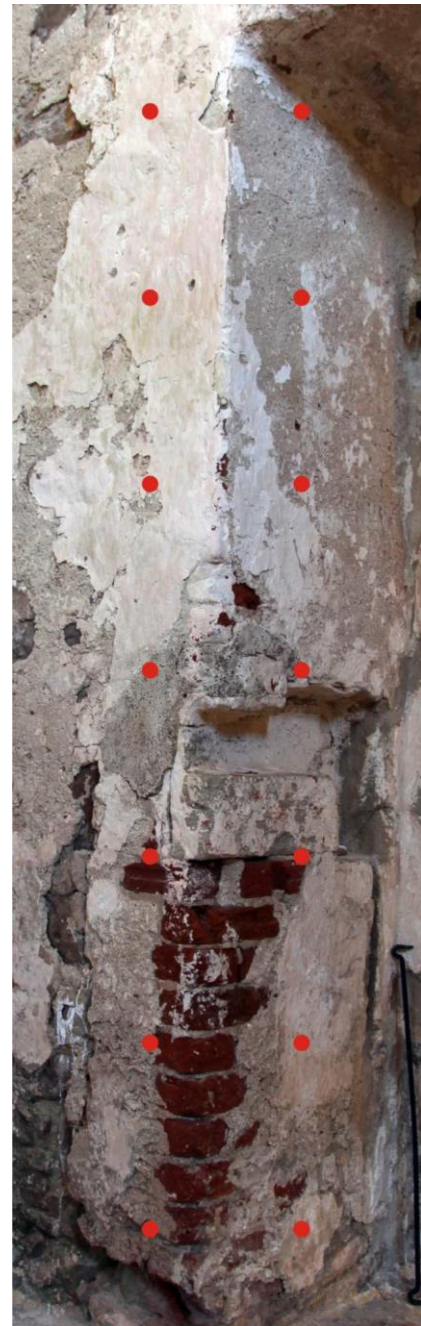
Joonis 13. Niiskusejaotus portaali posti servas. Mõõtekohad tähistatud punaste punkidega.

Portaali idaposti tellistest serv mõõdeti anduriga Moist P ja kasutati tootjapoolset kalibreeringut „Brikcs old“.

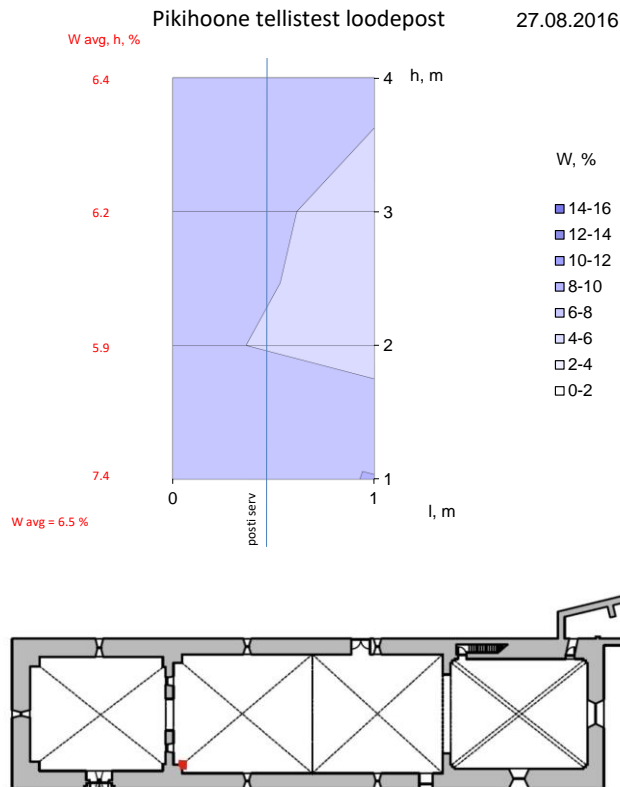
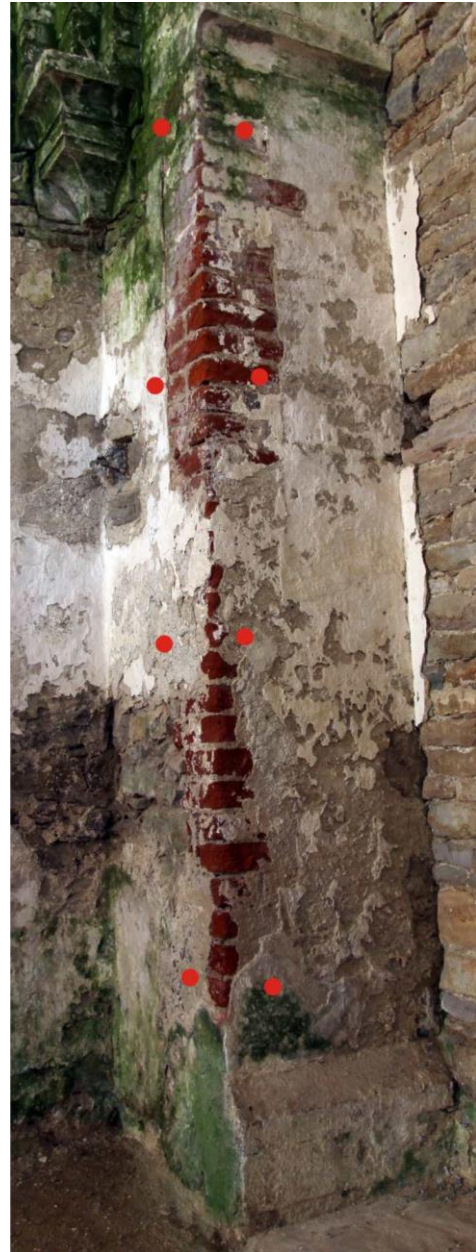
Joonis 14. Niiskusejaotus portaali posti servas. Mõõtekohad tähistatud punaste punkidega.

Portaali idaposti tellistest serv mõõdeti anduriga Moist P ja kasutati tootjapoolset kalibreeringut „Brikcs old“. Tuleb tähele panna, et mõõtepunktid algavad 1 meetri kõrguselt (posti alumine osa paekivist).
