# VALJALA PÜHA MARTINI KIRIK

## Seinte niiskusemõõtmised aastatel 2012-2019, kiriku sisekliima ja seinte sooldumine

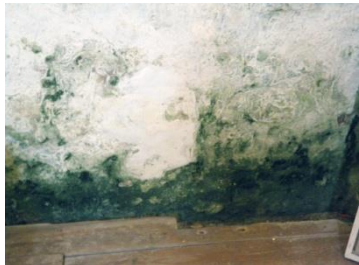
vetikad, külmakahjustus, majavamm

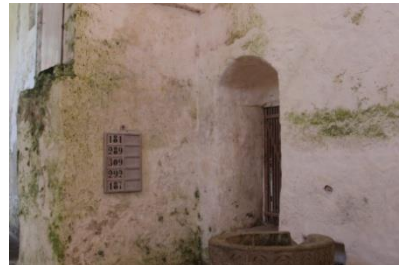
vetikas horisontaalsetel pindadel  
(toitained tolmust?)

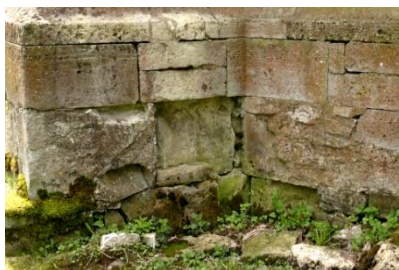
Vee-, jää- ja lumekahjustused

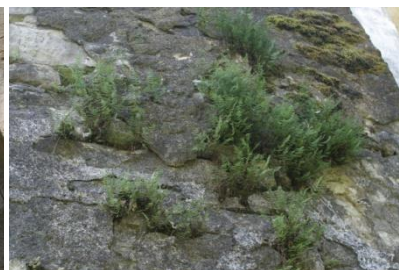
sõnajalad ja sammal

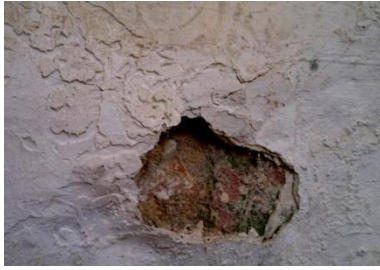
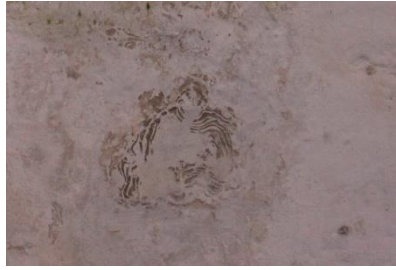
„kunstilised kahjustused“ – põhjus külmumine ja sooldumine

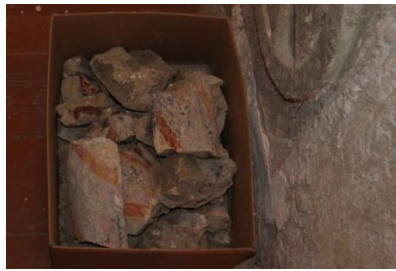
allakukkunud võlviroided

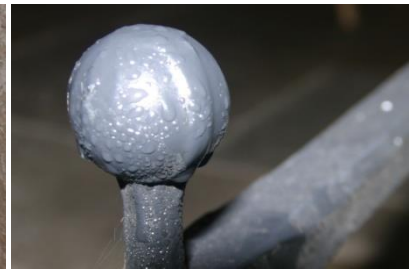
kondensvesi (7.07.2012)

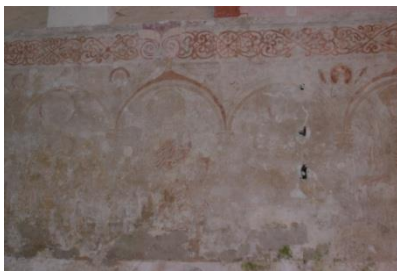
seinamaalingute hävimine

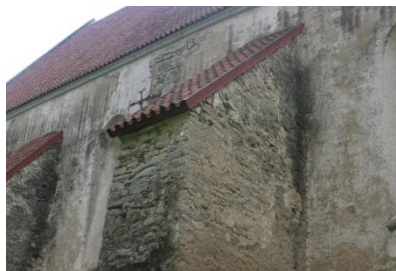
lagunenud krohv ja vuugid -väga  
lühike räästas, vihmaveesüsteemi  
puudumine

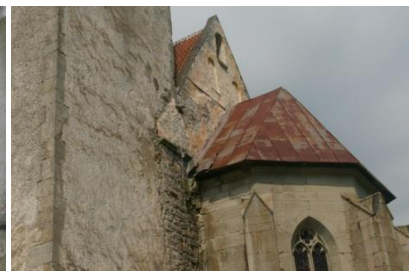
seina lagunemine suure veekoormuse  
tõttu

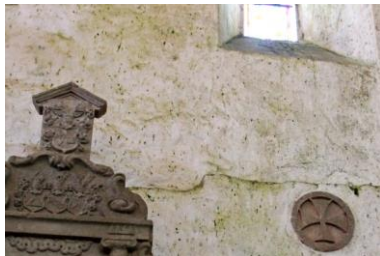
Rohelise vetika punktikujulised kolooniad
